Notatka ze spotkania – sierpień 2022

Opis stanu istniejącego

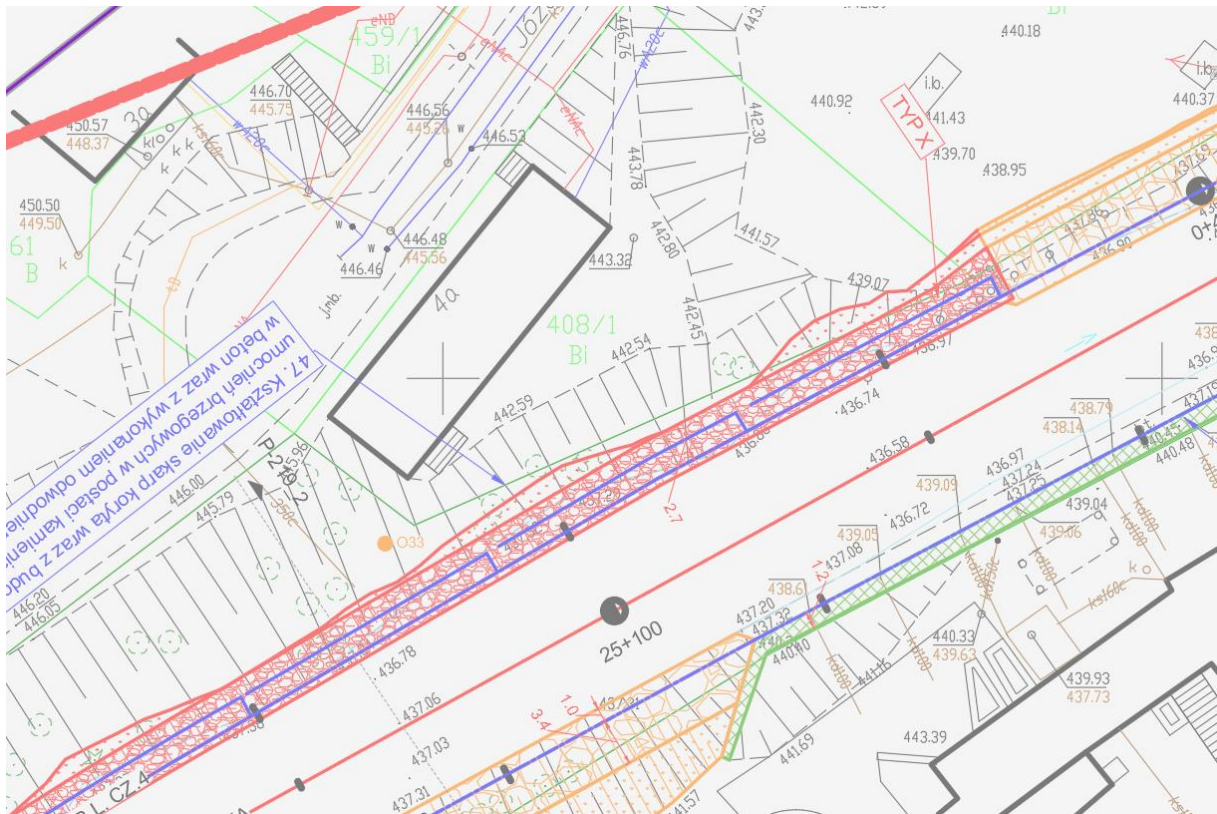
Rys. 1. Fragment MDCP z przedmiotowym budynkiem na dz. 408/1. Brak widocznej zabudowy regulacyjnej na brzegu lewym w pobliżu budynku.

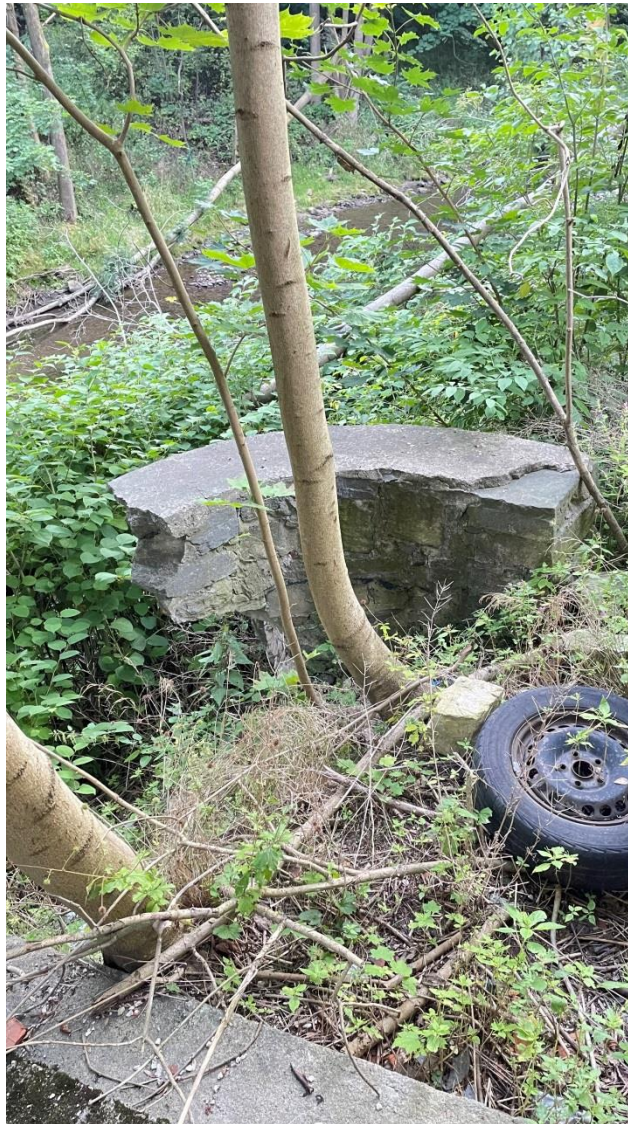
Przedmiotowy budynek oraz fragment muru znajdują się na działce ewid. Nr 408/1 w m. Łądek Zdrój na lewym brzegu rzeki Biała Łądecka w km ok 25+100. W południowo-wschodniej części działki znajduje się fragment muru kamiennego w bardzo złym stanie technicznym – w stanie istniejącym zachował się jedynie fragment muru. Pozostała część została odspojona, na co wskazuje nieregularny, poszarpany kształt obiektu.

Rys. 2. Fragment przedmiotowego obiektu. Zdjęcie wykonane w sierpniu 2022.

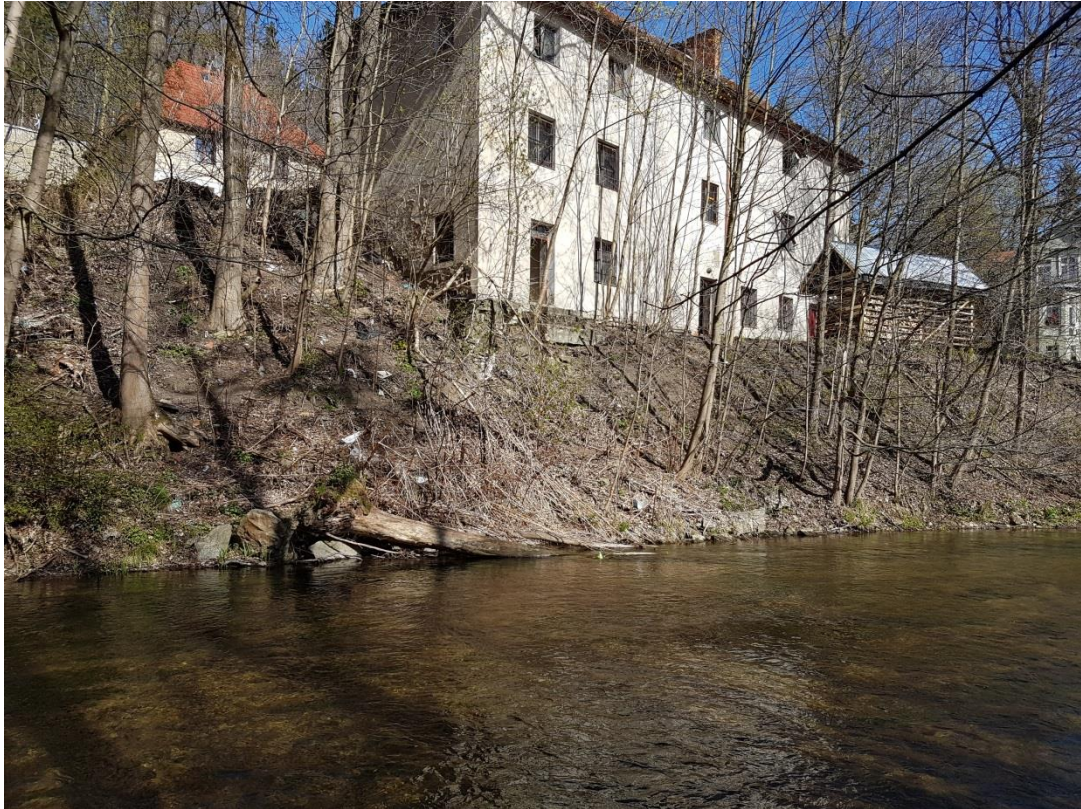
Fot. 3. Widok z brzegu prawego na przedmiotowy budynek i fragment muru. Zdjęcie wykonane podczas inwentaryzacji WTU w kwietniu 2020.

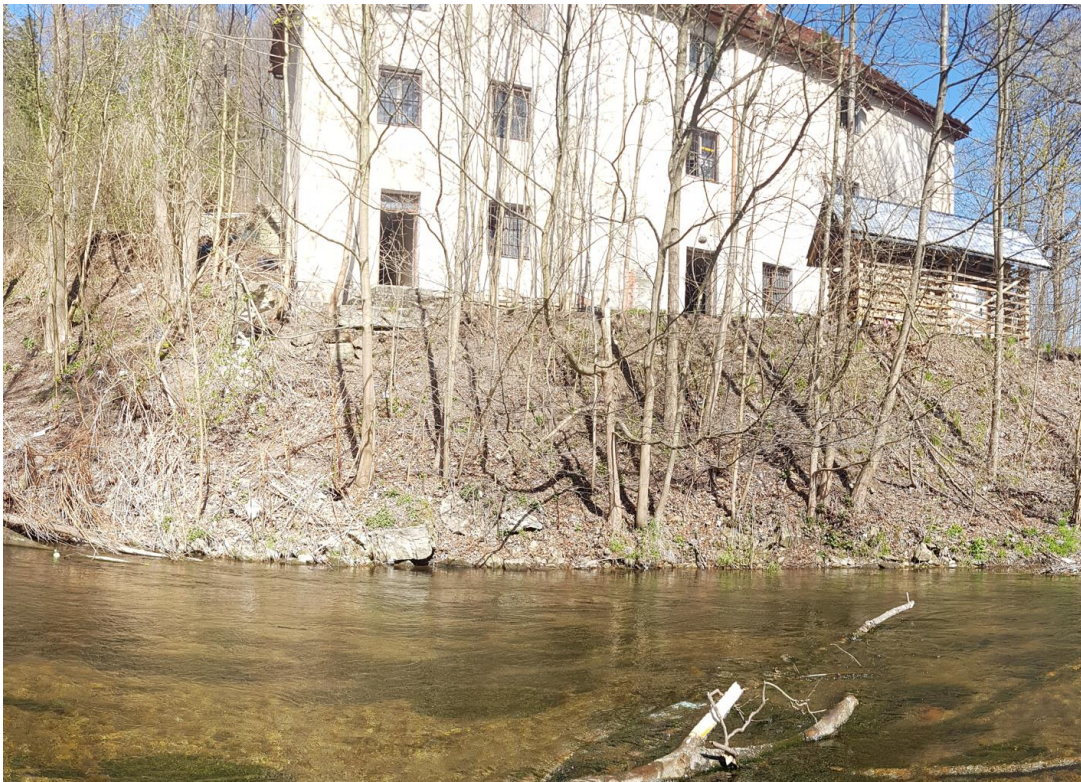
Fot. 4. Widok z brzegu prawego na przedmiotowy budynek i fragment muru. Zdjęcie wykonane podczas inwentaryzacji WTU w kwietniu 2020.

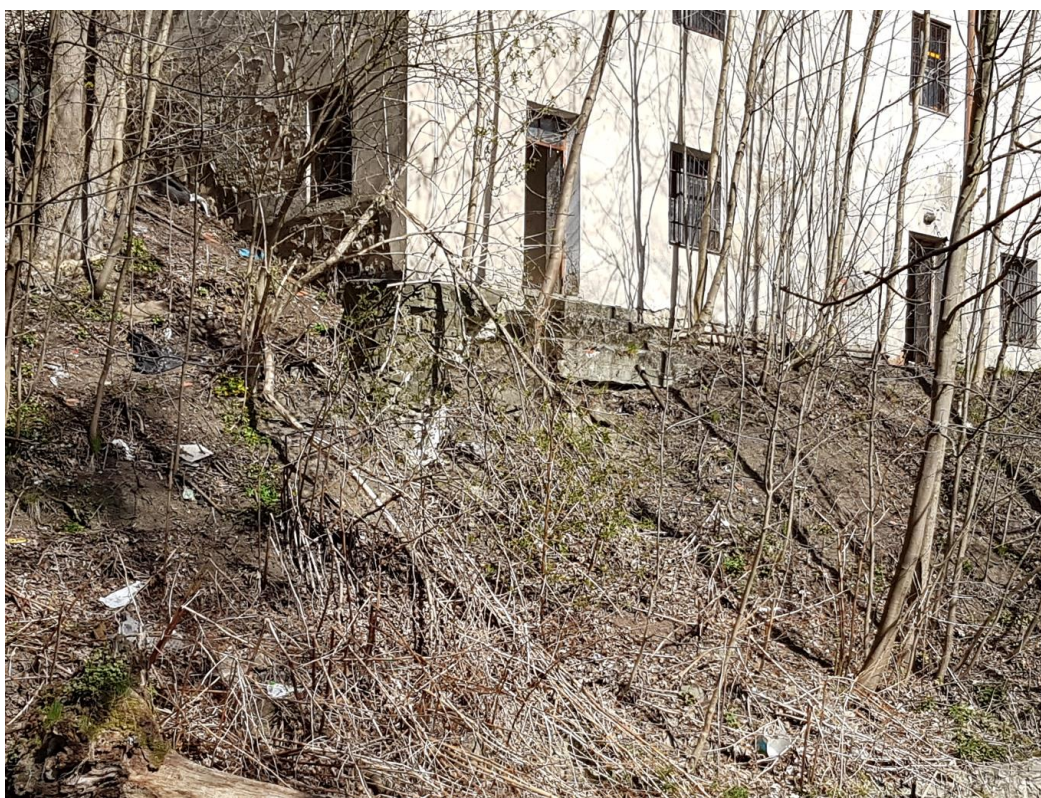
Fot. 5. Widok z brzegu prawego na przedmiotowy budynek i fragment muru. Zbliżenie na ruiny muru.
Zdjęcie wykonane podczas inwentaryzacji WTU w kwietniu 2020.

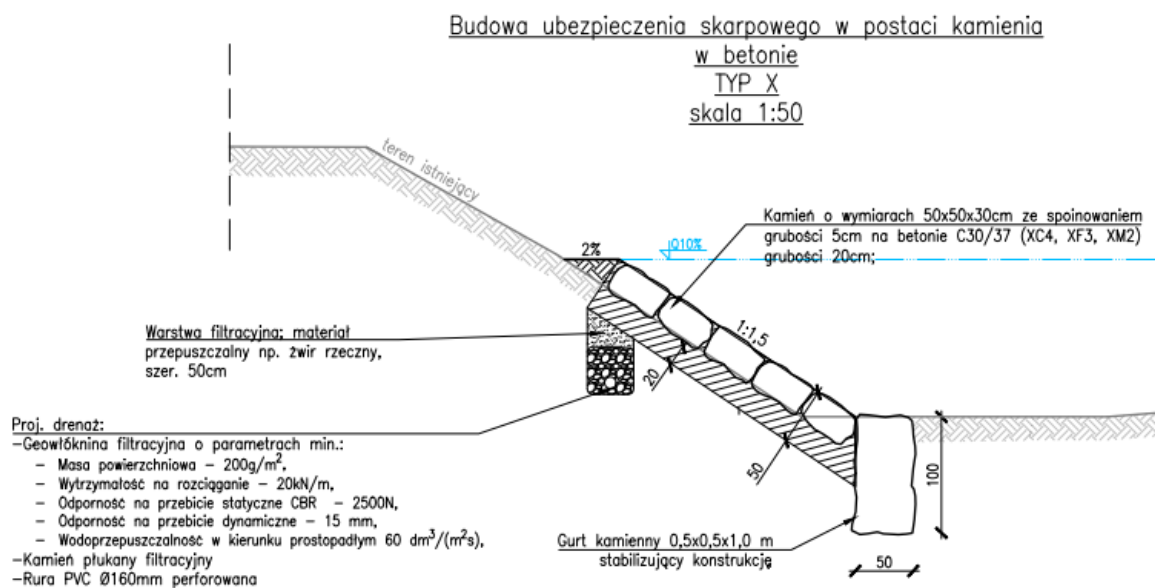
Fot. 7. Przekrój typowy umocnienia – typ X – brzeg prawy w km 25+065 – 25+150 rzeki.

1. Zarzuty właściciela nieruchomości co do „braku wizji w terenie i nieznanomości terenu” zespołu projektowego są bezpodstawne. Zespół projektowy na całym odcinku przedmiotowej inwestycji przeprowadził szczegółową inwentaryzację oraz badania stanu technicznego zabudowy regulacyjnej, zarówno od strony „zamura” jaki i z rzeki.
2. Przyjęte rozwiązanie projektowe zabezpieczenia przeciwpowodziowego (zabezpieczenie terenów zurbanizowanych na wodę Q 10%) w obrębie przedmiotowej nieruchomości w postaci umocnienia brzegowego (kamień w betonie) jest prawidłowe.

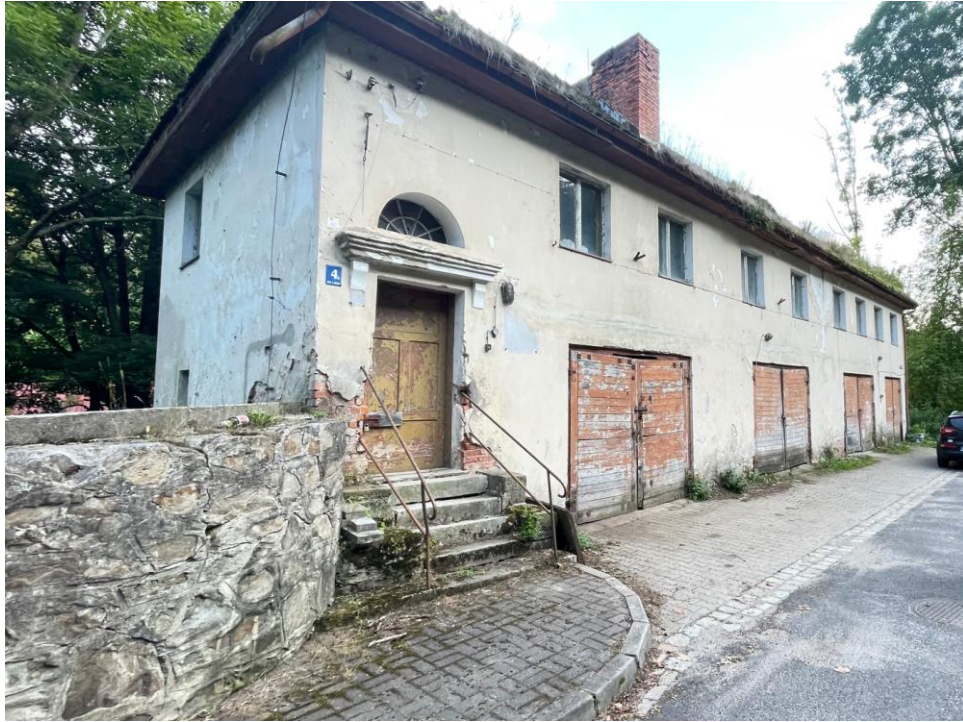
- lokalizacja muru pokrywa się z granicą działki,
- mur ma zaokrąglony kształt, betonowy parapet, grubość poniżej 0,5 m w koronie,
- mur zbudowany jest z niejednakowych i nienormatywnych dla tego typu obiektu materiałów,
- mur, ze względu na swój kształt, nawiązuje stylistycznie i architektonicznie do muru znajdującego się po drugiej stronie budynku (od strony ulicy – fot. 6)

Fot. 8. Widok na przedmiotowy budynek od strony ulicy. Z lewej strony widoczny zaokrąglony mur kamienny. Zdjęcie wykonane w sierpniu 2022.
