Wycena Nr: JK/253/2021

Zadanie: Ustalenie wartości pojazdu w stanie uszkodzonym oraz ocena stanu technicznego

Marka: CITROËN Model pojazdu: Berlingo 1.9 Diesel Kat. MR`03 E3 1.9t
Wersja: Multispace Nr rejestracyjny: DW-28544 Rok prod.: 1999
Rodzaj pojazdu: Samochód ciężarowy do 3.5t VIN: VF7MFWJZFYK200620

DOKUMENTACJA FOTOGRAFICZNA

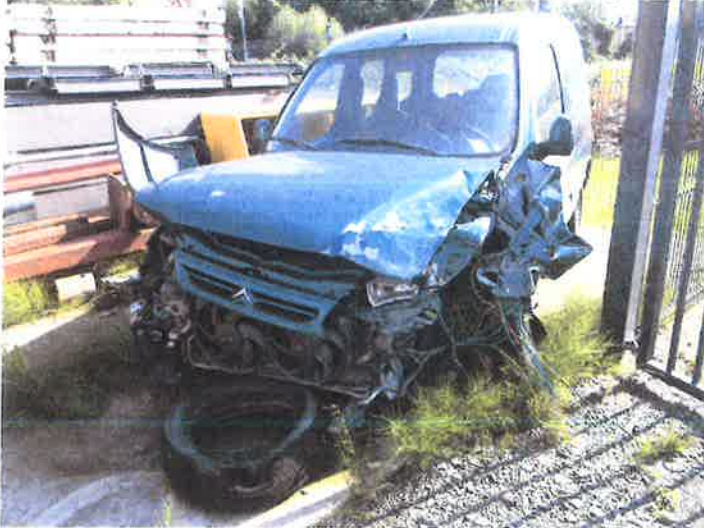
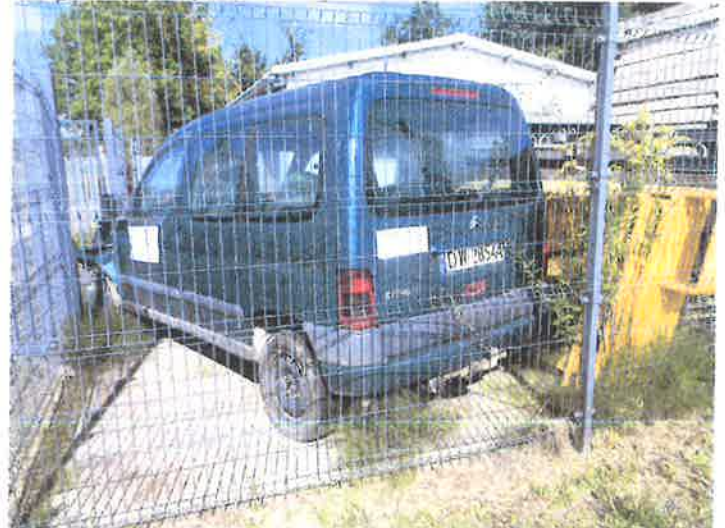
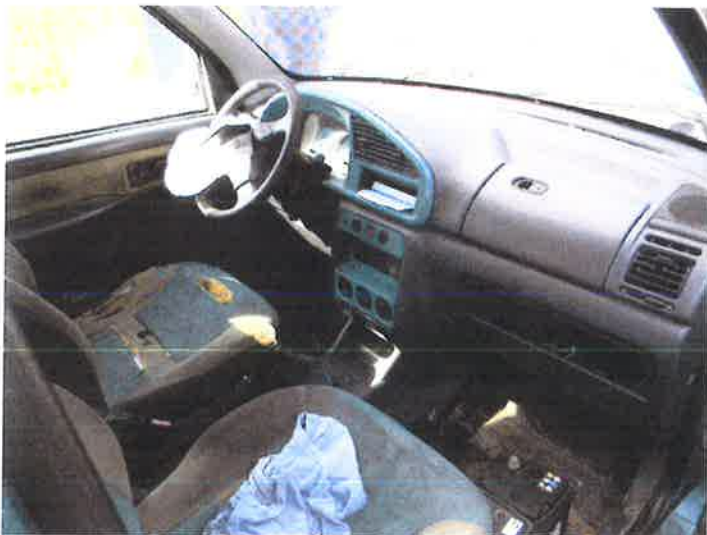
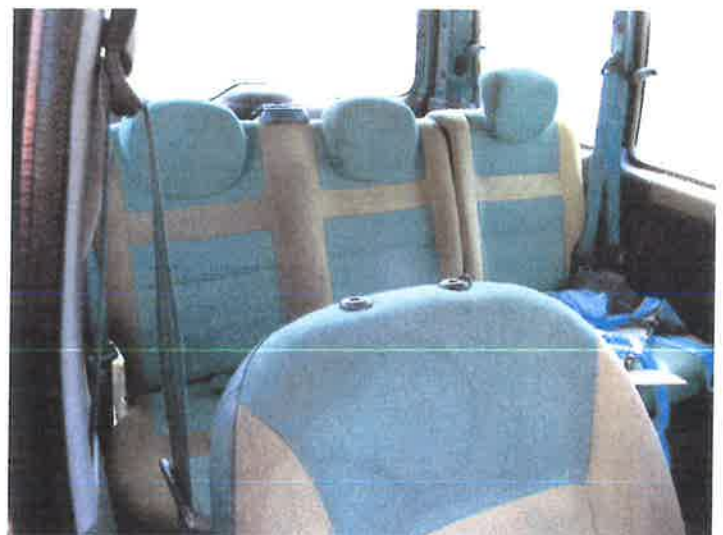
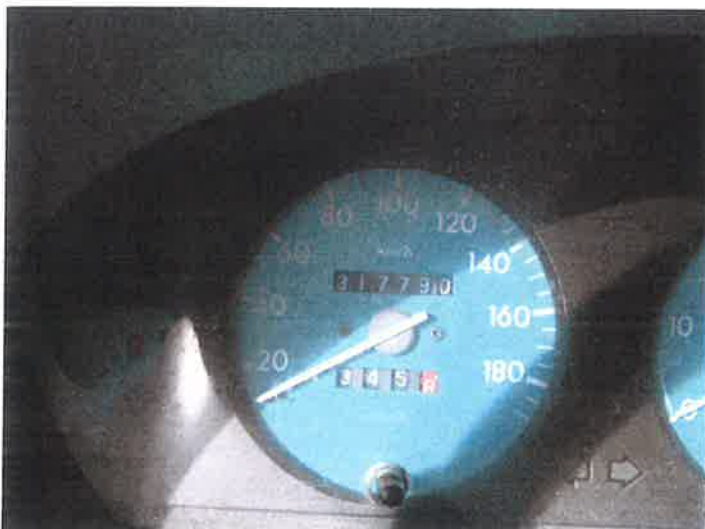
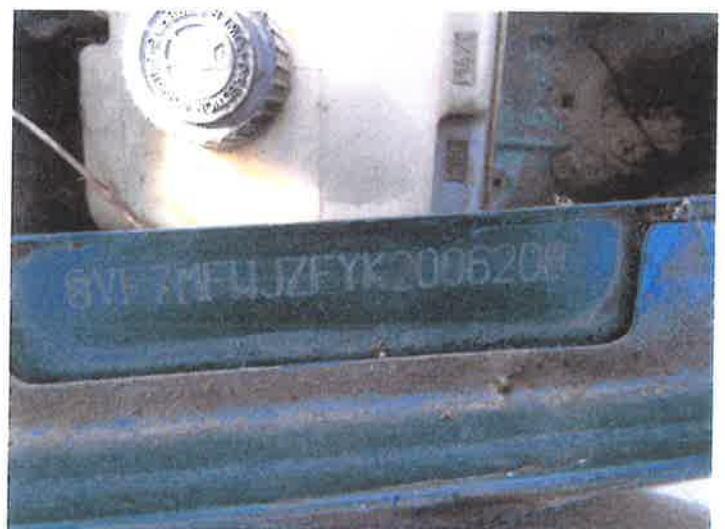
Do oględzin przedstawiono pojazd uszkodzony o charakterze kolizyjnym. W pojeździe stwierdzono uszkodzone w kolizji:

- pokrywę silnika
- błotnik przedni lewy
- ścianę czołową
- wzmocnienie boczne lewa z podłużnic
- zderzak przedni, reflektor lewy i prawy
- wiązka instalacji przedniej
- wyrzeczona poduszka kierowcy
- uszkodzone przednie zawieszenie koła przedniego lewego wraz kołem kompletnym przednim lewym.

- zniszczona tapicerka siedzenia kierowcy
- brak radia
- brak schowka pasażera
- tapicerka wnętrza mocno zabrudzona
- powłoka lakiernicza zewnętrzna miejscowo porysowana

1. Szkada w pojeździe jest szkodą całkowitą.

Ze względu na wiek pojazdu, znaczny przebieg oraz duży stopień uszkodzeń o charakterze kolizyjnym, naprawa ze względów ekonomicznych jest nieuzasadniona.
