**OPINIA TECHNICZNA
C-C/058/22**

- Dotyczy:** *Samochód osobowy Fiat Seicento
Nr identyfikacyjny VIN: ZFA18700000985310
Nr rejestracyjny: DW 9AJ65*
- Zleceniodawca:** *Państwowe Gospodarstwo Wodne Wody Polskie
ul. Żelazna 59A
00-848 Warszawa
NIP 5272825616
Odbiorca/miejsce dostawy:
Państwowe Gospodarstwo Wodne Wody Polskie
Zarząd Zlewni w Lesznie
ul. Chociszewskiego 12
64-100 Leszno*
- Zakres opinii:** *Określenie stanu technicznego
oraz wycena wartości pojazdu*

Opinia techniczna nr C-C/058/22

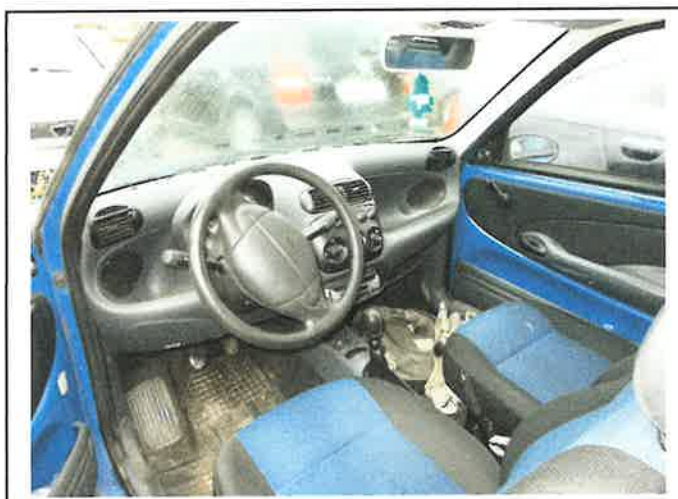
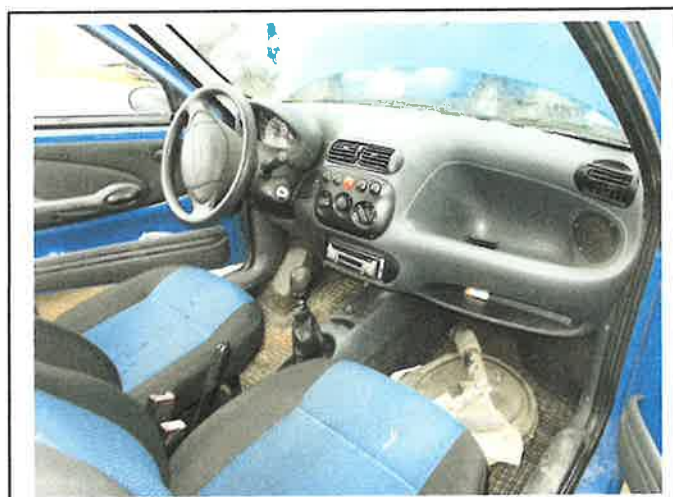
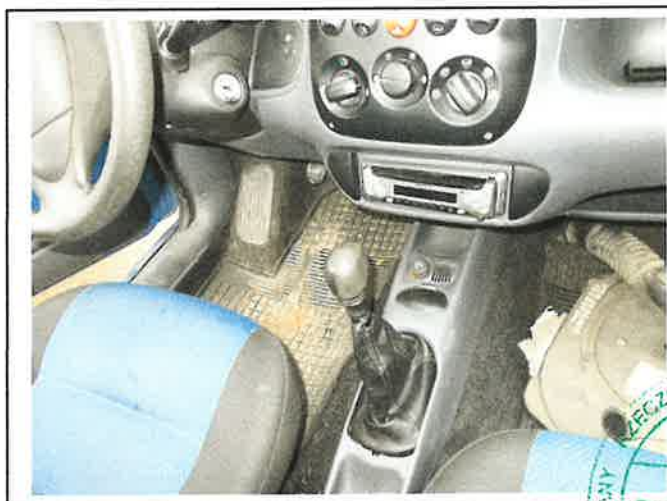
- **Wnętrze i wyposażenie pojazdu** – wnętrze zużyte ponadnormatywnie, zabrudzone i zużyte. Stwierdzono między innymi:
 - i. gałka kierunkowskazów – wytarta/spękana, (fot 10),
 - ii. tapicerka fotela PL + PP – wytarta, (fot 7-9).

Fot.7. Wnętrze pojazdu

Fot.8. Wnętrze pojazdu

Fot.9. Wnętrze pojazdu

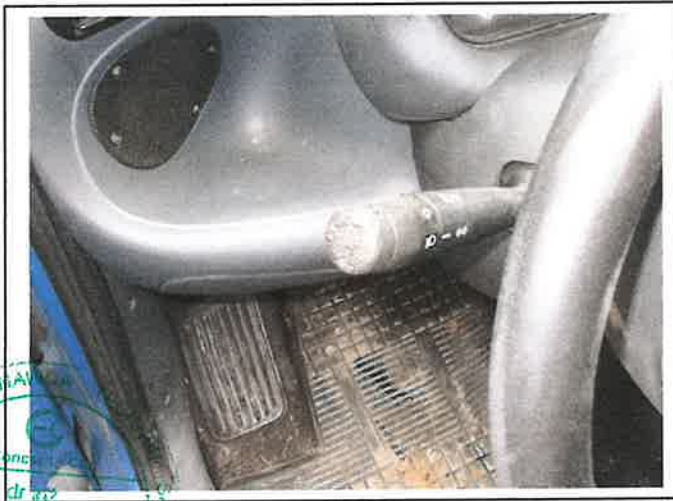
Fot.10. Uszkodzona gałka kierunkowskazów

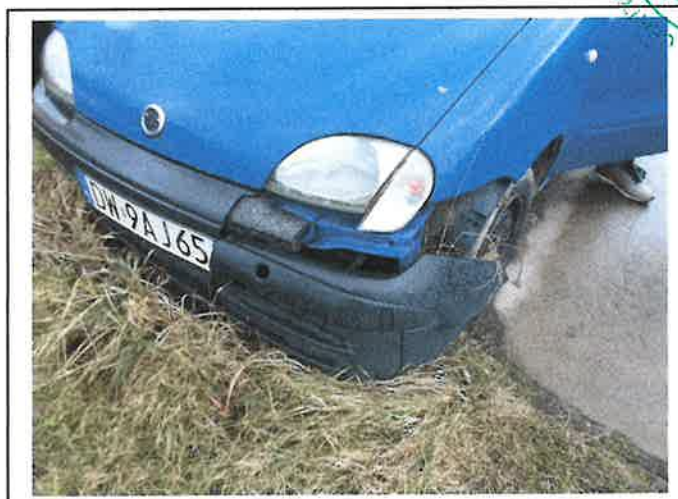
Fot.11. Uszkodzony przód strona L

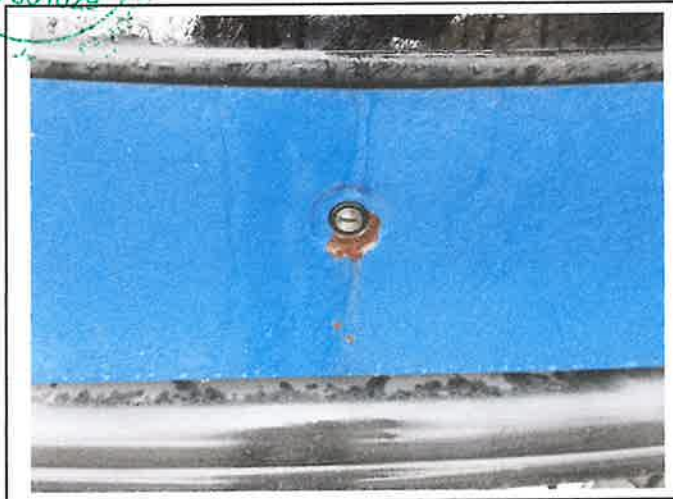
Fot.12. Uszkodzona pokrywa komory bagażnika

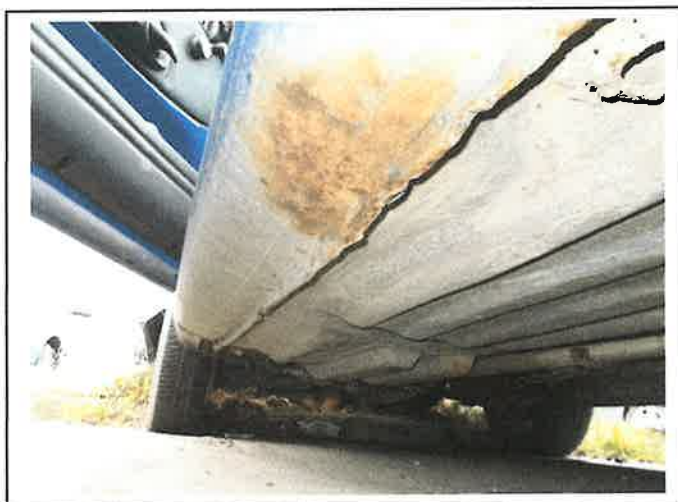
Fot.13. Uszkodzony próg L

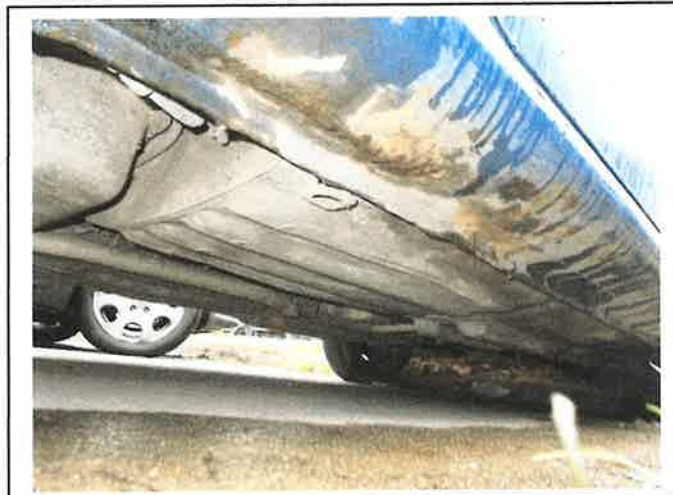
Fot.14. Uszkodzony próg P

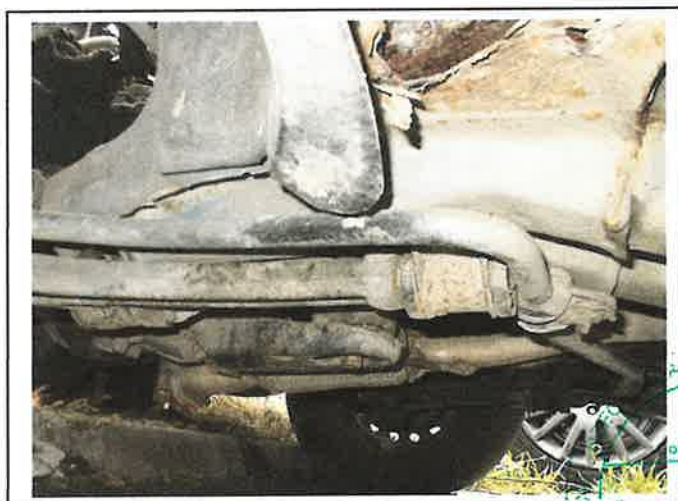
- **Nadwozie** – nadwozie pojazdu ze śladami dłuższego czasu nieużytkowania w stanie technicznym i wizualnym poniżej przeciętnej. Podczas oględzin przeprowadzono badanie powłoki lakierowej (wynik w załącznikach). Stwierdzono nadmierną jej grubość na pokrywie komory silnika, świadczącą o przeprowadzaniu jej naprawy. Oględziny ujawniły również:
 - i. zderzak przedni – pęknięty, (fot 11),
 - ii. znaczek firmowy – uszkodzenie/brak, (fot 1,4),
 - iii. pokrywa komory bagażnika – korozja, (fot 12),
 - iv. próg L + P – korozja, (fot 13,14),
 - v. podłoga – korozja, (fot 15),
 - vi. drzwi L – zarysowane (fot 22),
 - vii. błotnik TL – zarysowany/wgnieciony (fot 22),

Fot.15. Uszkodzone/skorodowane podwozie

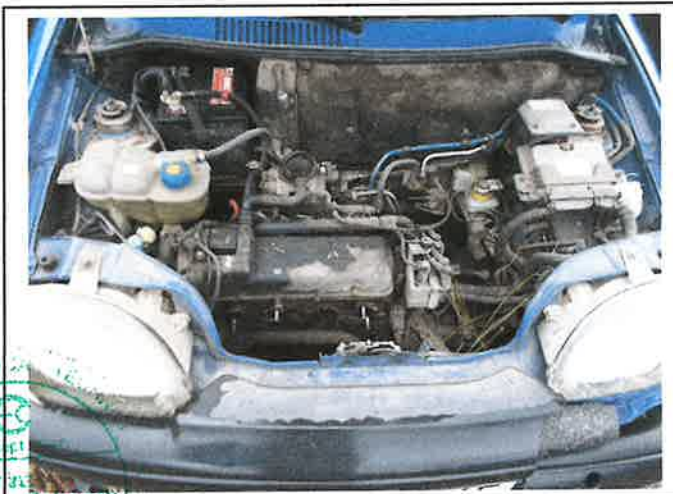
Fot.16. Komora silnika

- **Silnik i skrzynia biegów** – Silnik i skrzynia biegów zamontowane w pojeździe ze śladami zabrudzeń eksploatacyjnych, wyciekami oraz śladami dłuższego nieużytkowania. Podczas oględzin brak było możliwości uruchomienia silnika. Stwierdzono brak kolektora wylotowego oraz katalizatora (fot 16,18,19), jak również uszkodzenie chłodnicy (fot 17) i przewodów (fot 17,20).

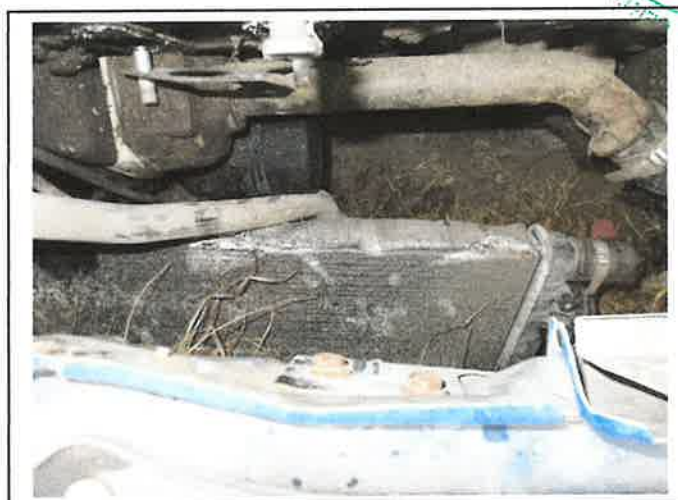
Fot.17. Uszkodzona chłodnica

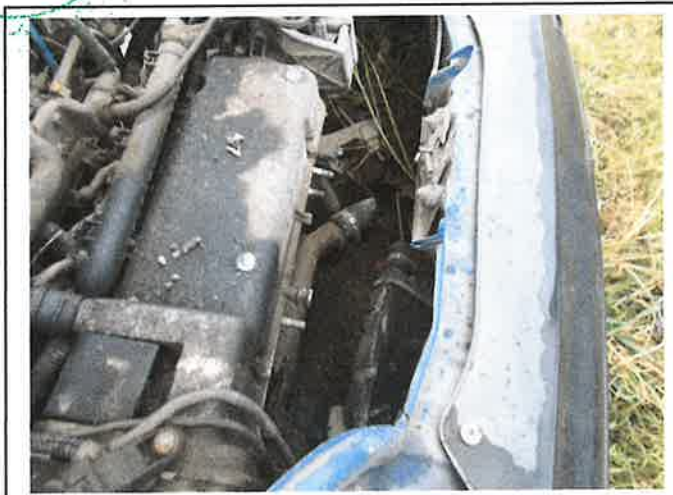
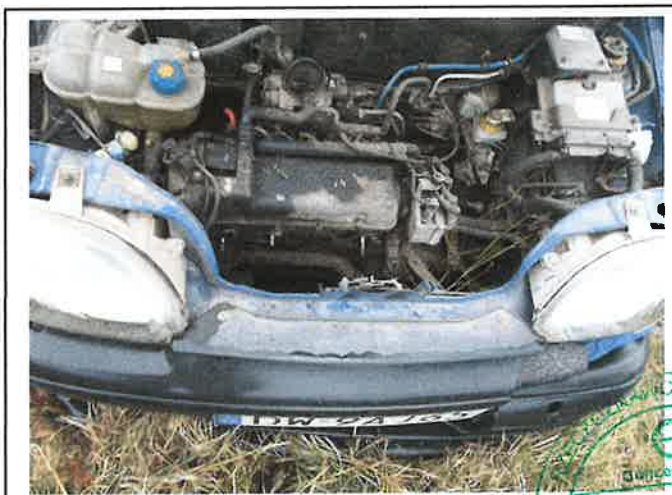
Fot.18. Brak elementów układu wydechowego

Fot.19. Brak elementów układu wydechowego

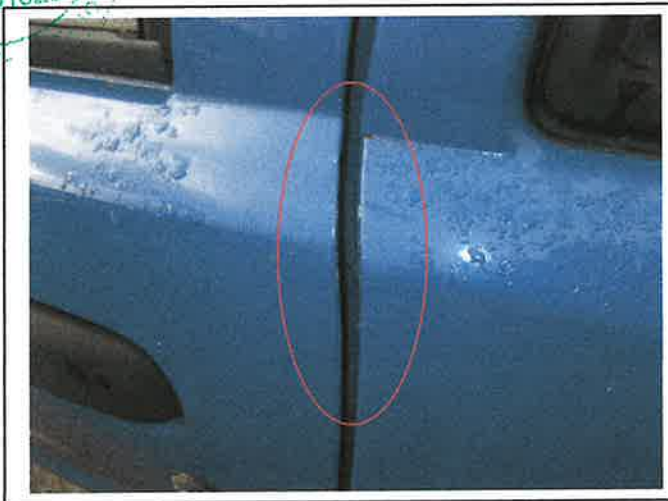
Fot.22. Uszkodzone drzwi L oraz błotnik TL
