OPINIA TECHNICZNA
C-C/922/20

- Dotyczy:** *Samochód osobowy Fiat Seicento*
Nr identyfikacyjny VIN: ZFA18700001102257
Nr rejestracyjny: DW 9AJ66
- Zleceniodawca:** *PGW Wody Polskie RZGW we Wrocławiu*
ul. Cypriana Kamila Norwida 34
50-950 Wrocław
NIP 5272825616
- Zakres opinii:** *Wycena wartości pojazdu*

Leszno, dn. 2 listopada 2020 r.

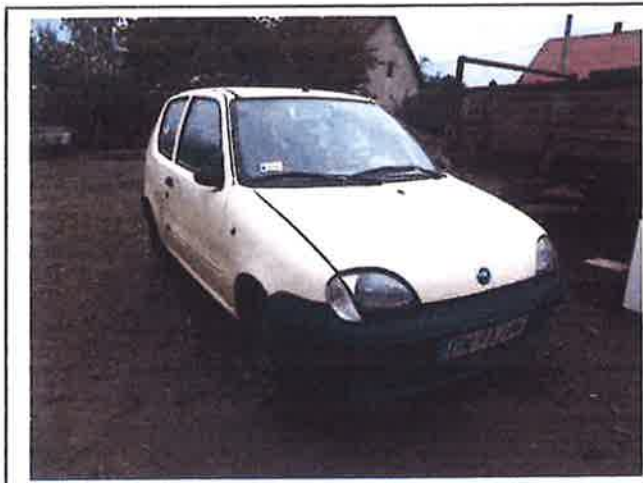
Fot.1. Widok ogólny przód strona prawa

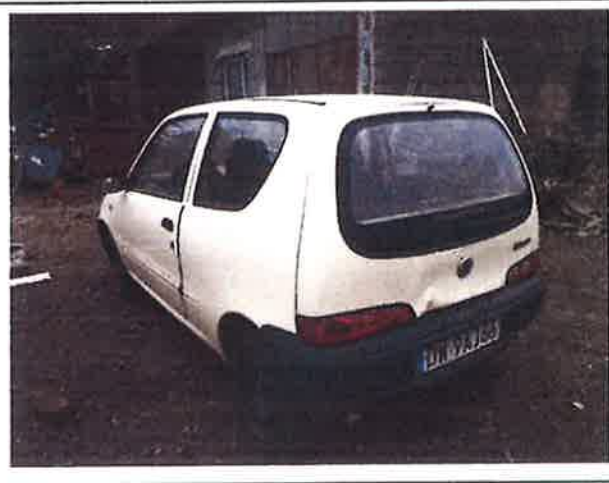
Fot.2. Widok ogólny tył strona lewa

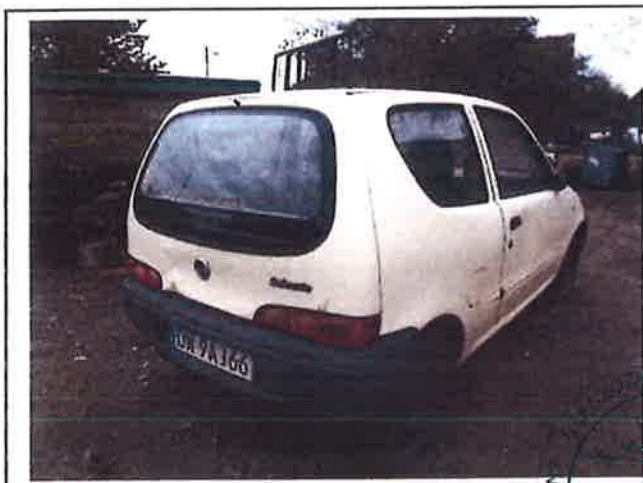
Fot.3. Widok ogólny tył strona prawa

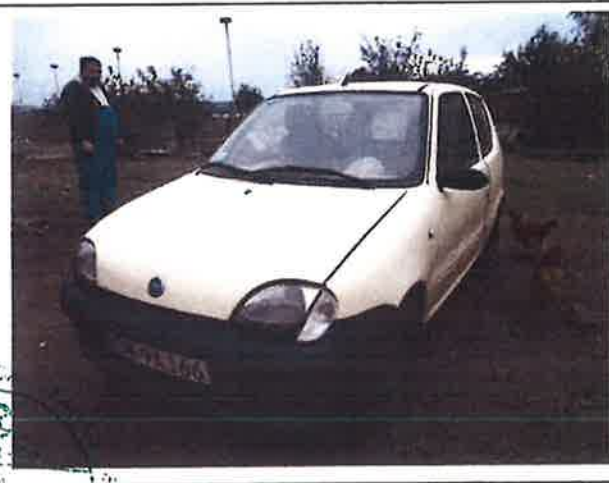
Fot.4. Widok ogólny przód strona lewa

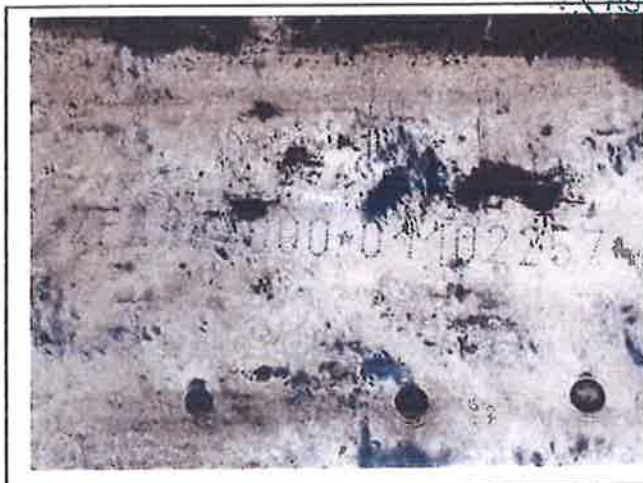
Fot.5. Numer identyfikacyjny VIN

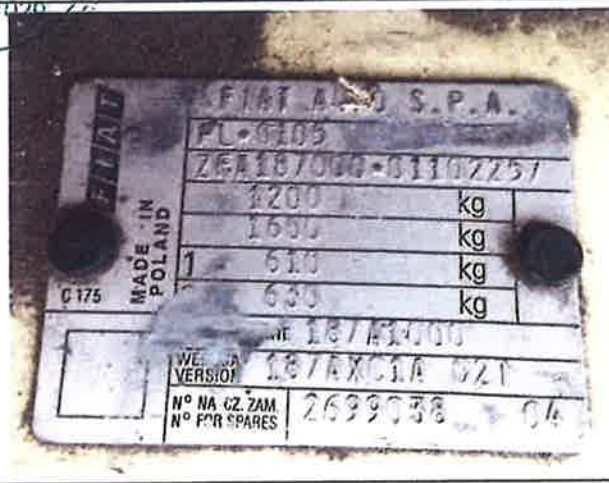
Fot.6. Tabliczka znamionowa

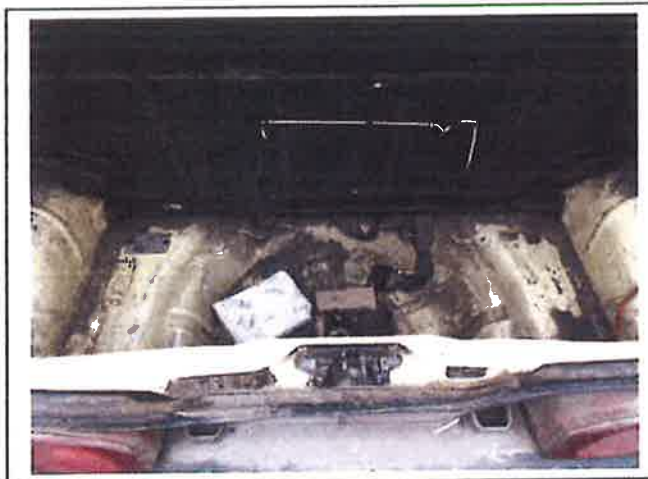
Fot.13. Wnętrze pojazdu

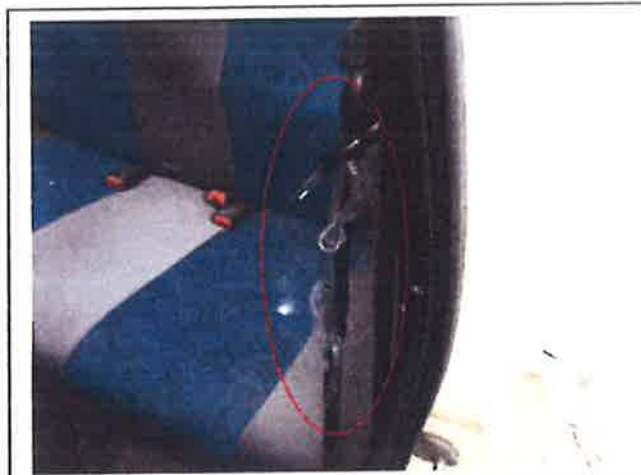
- **Wnętrze i wyposażenie pojazdu** – wnętrze zużyte ponadnormatywnie, zabrudzone i zużyte. Stwierdzono między innymi:
 - i. kierownica – wytarta, (fot 12),
 - ii. gałka zmiany biegów – wytarta, (fot 11),
 - iii. pas bezpieczeństwa PL – wytarty, (fot 14).

Fot.14. Wytarty pas bezpieczeństwa PL

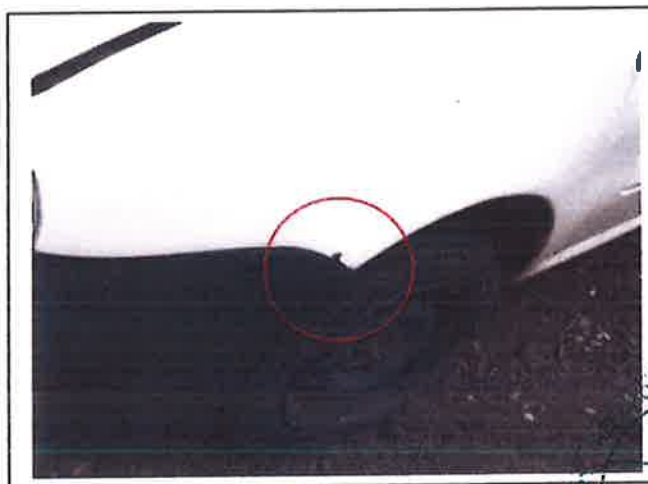
Fot.15. Uszkodzony błotnik PL

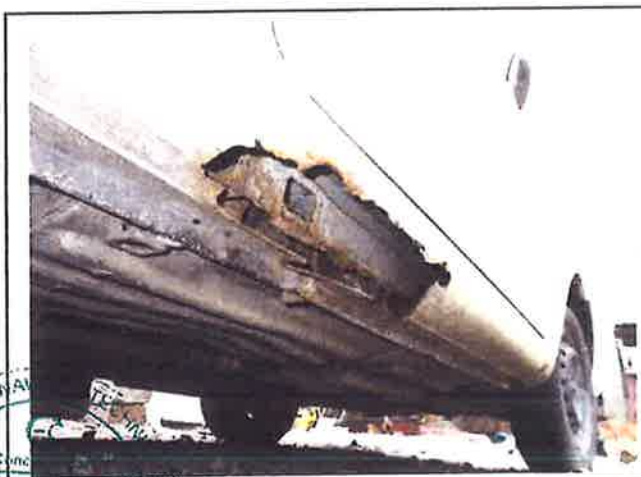
Fot.16. Uszkodzony próg P

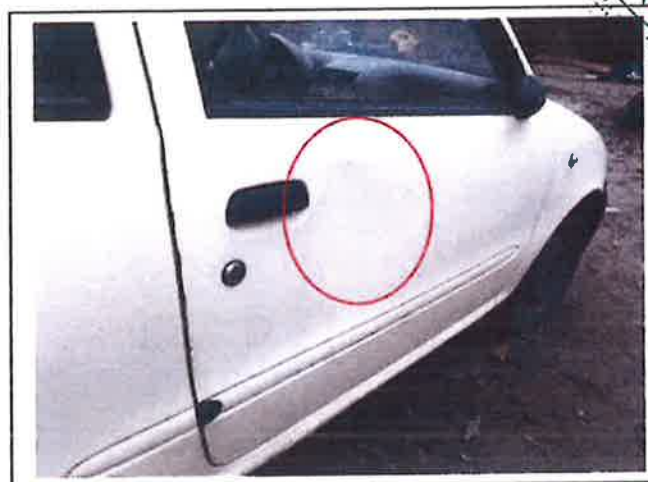
Fot.17. Uszkodzone drzwi P

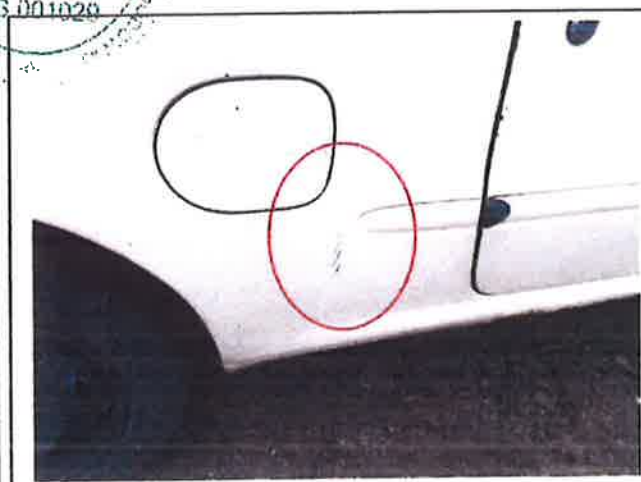
Fot.18. Uszkodzony błotnik TP

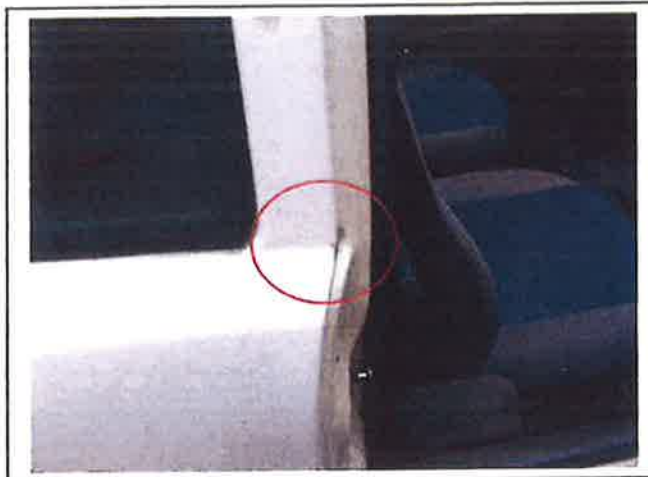
Fot.19. Uszkodzony błotnik TP

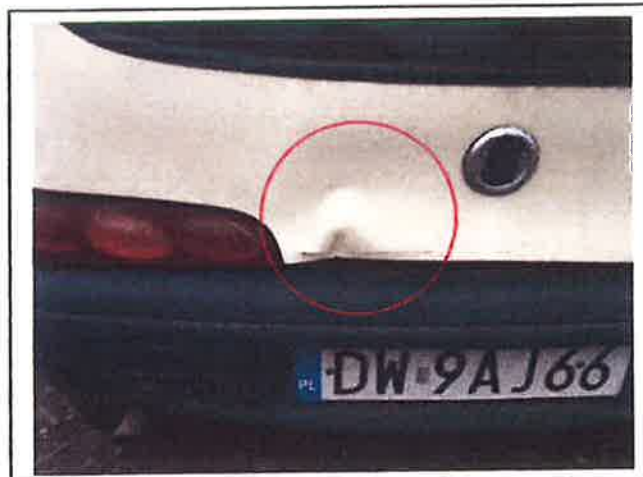
- **Nadwozie** – nadwozie pojazdu ze śladami dłuższego nieużytkowania w stanie technicznym i wizualnym poniżej przeciętnej. Podczas oględzin przeprowadzono badanie powłoki lakierowej (wynik w załącznikach). Stwierdzono zmatowienie oraz nadmierną jej grubość, w szczególności na: błotniku PP, błotniku TP, błotniku PL. Oględziny ujawniły również uszkodzenie:
 - i. błotnik PL – korozja, (fot 15),
 - ii. próg P (zew. i wew.) – korozja na wskroś, (fot 16),
 - iii. drzwi P – wgniecione, (fot 17),
 - iv. błotnik TP – pęknięcie i wgniecenia, (fot 18,19),
 - v. pokrywa komory bagażnika – wgnieciona, (fot 20),
 - vi. rama dachu P – wgnieciona, (fot 21),

Fot.20. Uszkodzona pokrywa komory bagażnika

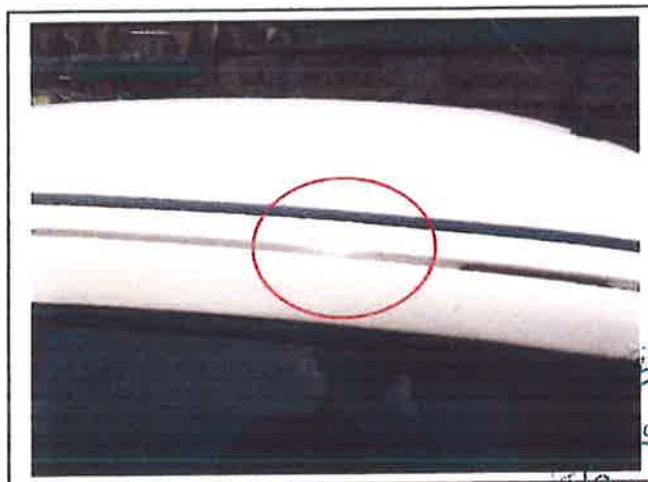
Fot.21. Uszkodzona rama dachu P

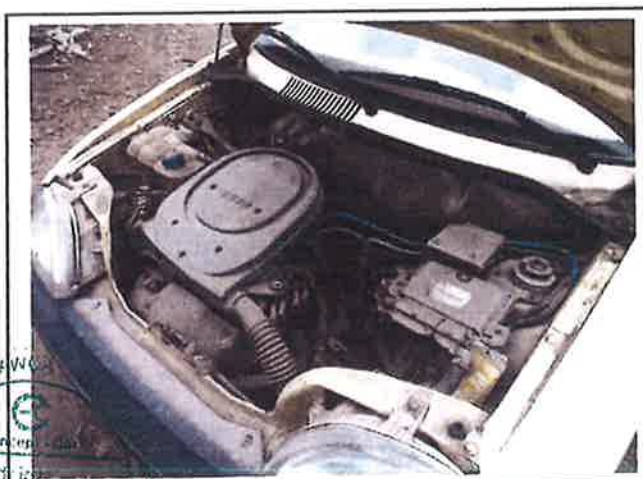
Fot.22. Komora silnika

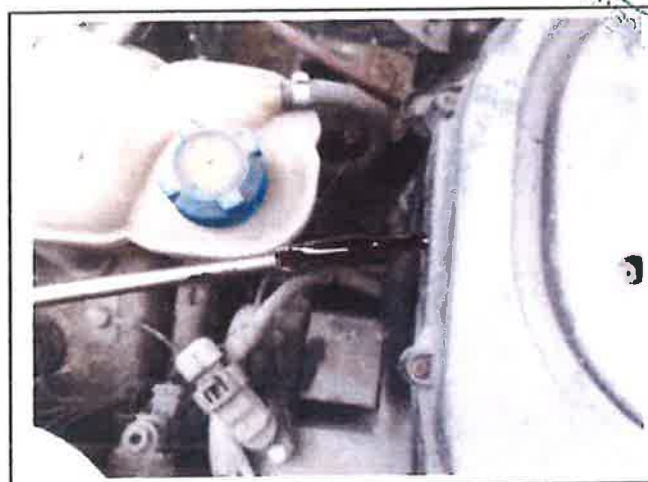
- **Silnik i skrzynia biegów** – Silnik i skrzynia biegów zamontowane w pojeździe ze śladami zabrudzeń eksploatacyjnych, wyciekami oraz śladami dłuższego nieużytkowania. Olej silnikowy na maksymalnym poziomie (fot 23). Podczas oględzin brak było możliwości uruchomienia silnika.

Fot.23. Poziom oleju silnikowego

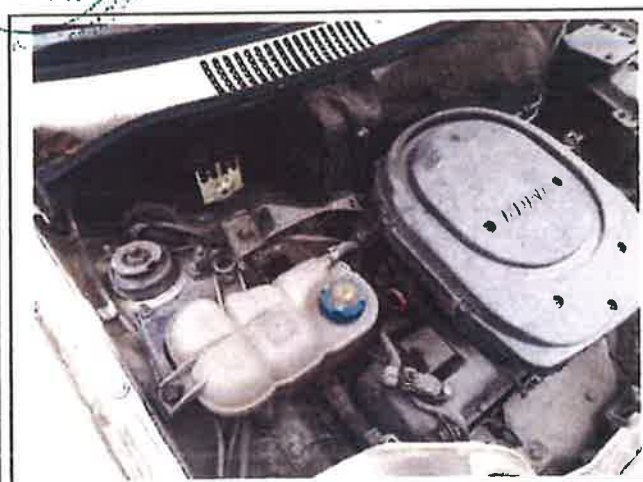
Fot.24. Komora silnika

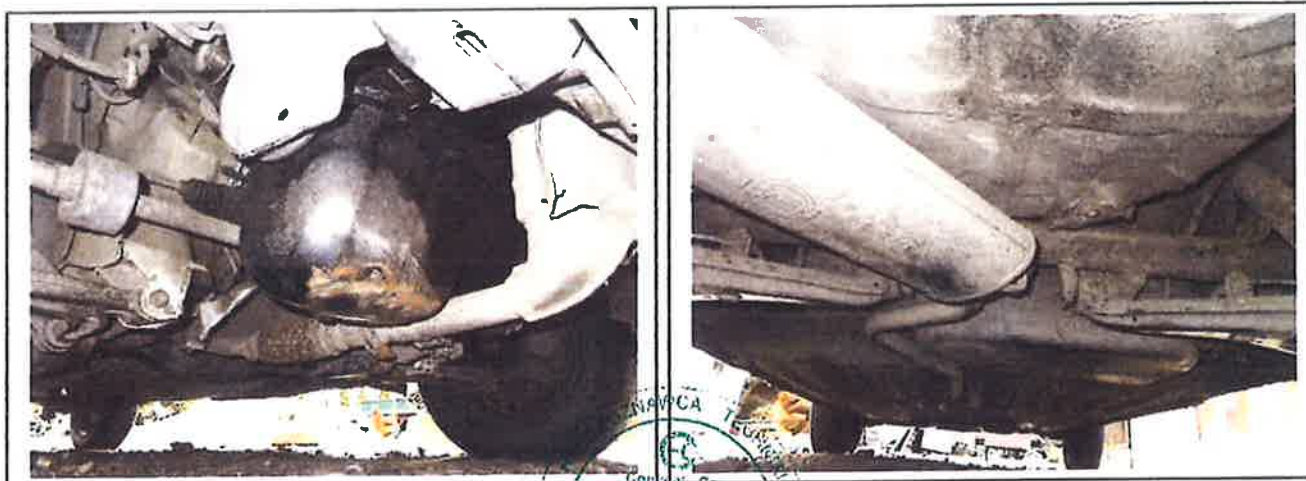
Fot.25. Silnik – widok od spodu

Fot.26. Podwozie pojazdu

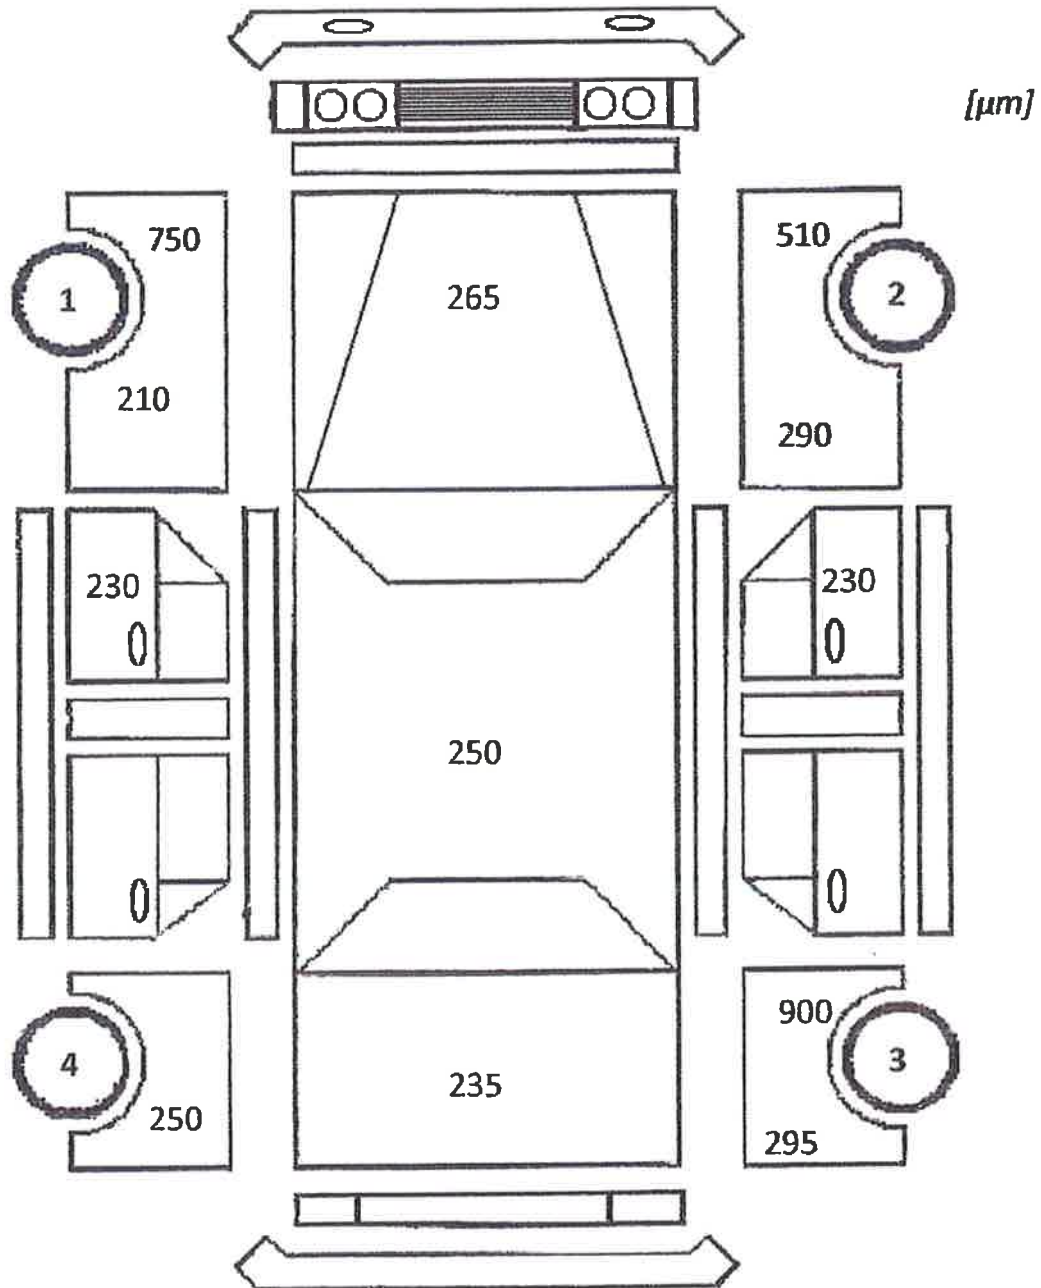
POMIAR GRUBOŚCI POWŁOKI LAKIEROWEJ I OGUMIENIA

Lp.	Marka/model/rozmiar ogumienia	Wysokość rzeźby bieżnika [mm]
1	Conctinental Contact 155/70 R13	4,0
2	Conctinental Contact 155/70 R13	4,0
3	Dębica Passio 145/70 R13	3,0
4	Dębica Passio 145/70 R13	3,0
