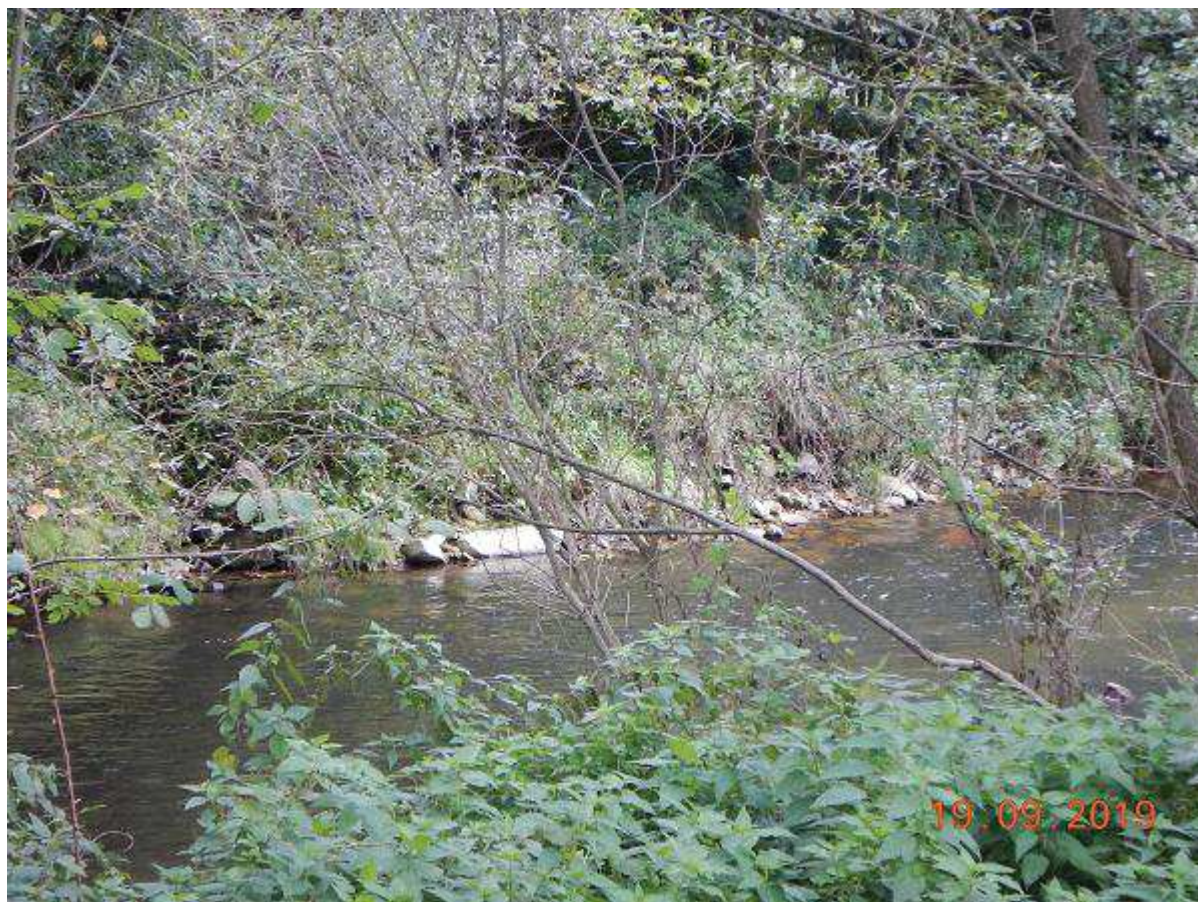
Fot. 1 Ukształtowanie linii brzegu prawego (fuk wklęsły) i brzegu lewego z budową umocnienia skarp, np. układany narzut kamienny z klinowaniem na odc. km 21+175 ÷ 21+325 [widok koryta od GW]

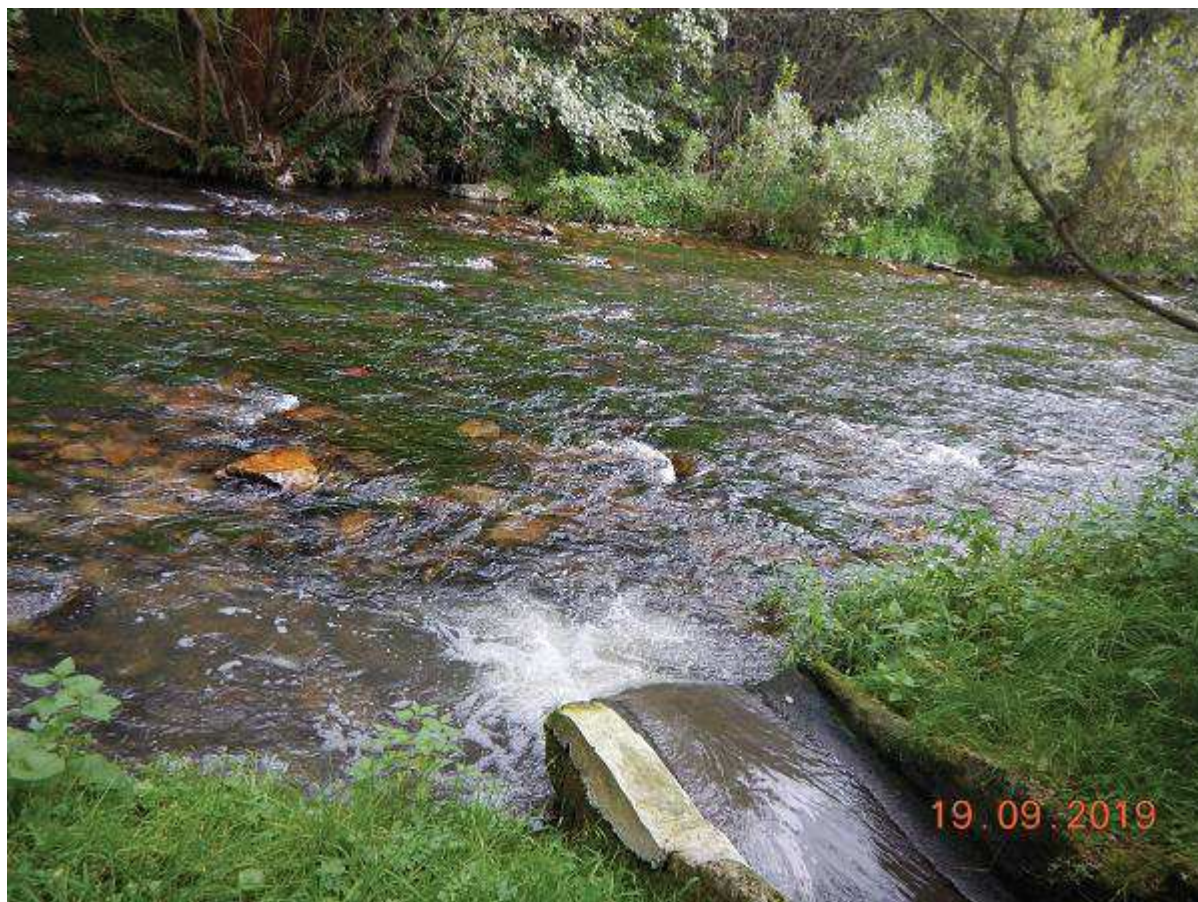
Fot. 3 Ukształtowanie linii brzegu prawego i brzegu lewego z budową umocnienia skarp, np. układany narzut kamienny z klinowaniem na odc. km 21+560 ÷ 21+945. Przebudowa wylotu wód z oczyszczalni ścieków w km 21+842

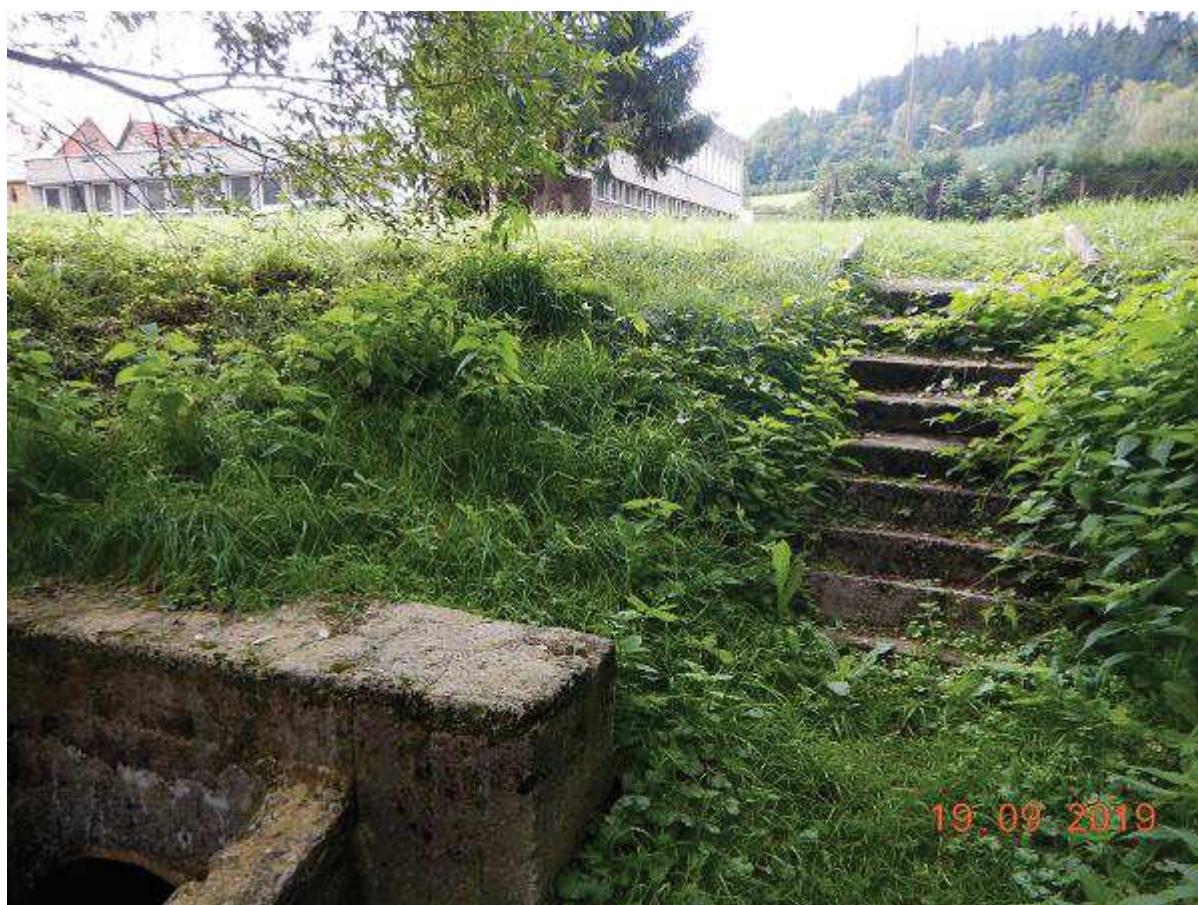
Fot. 4 Przebudowa wylotu wód z oczyszczalni ścieków w km 21+842 [widok od strony koryta na BL]

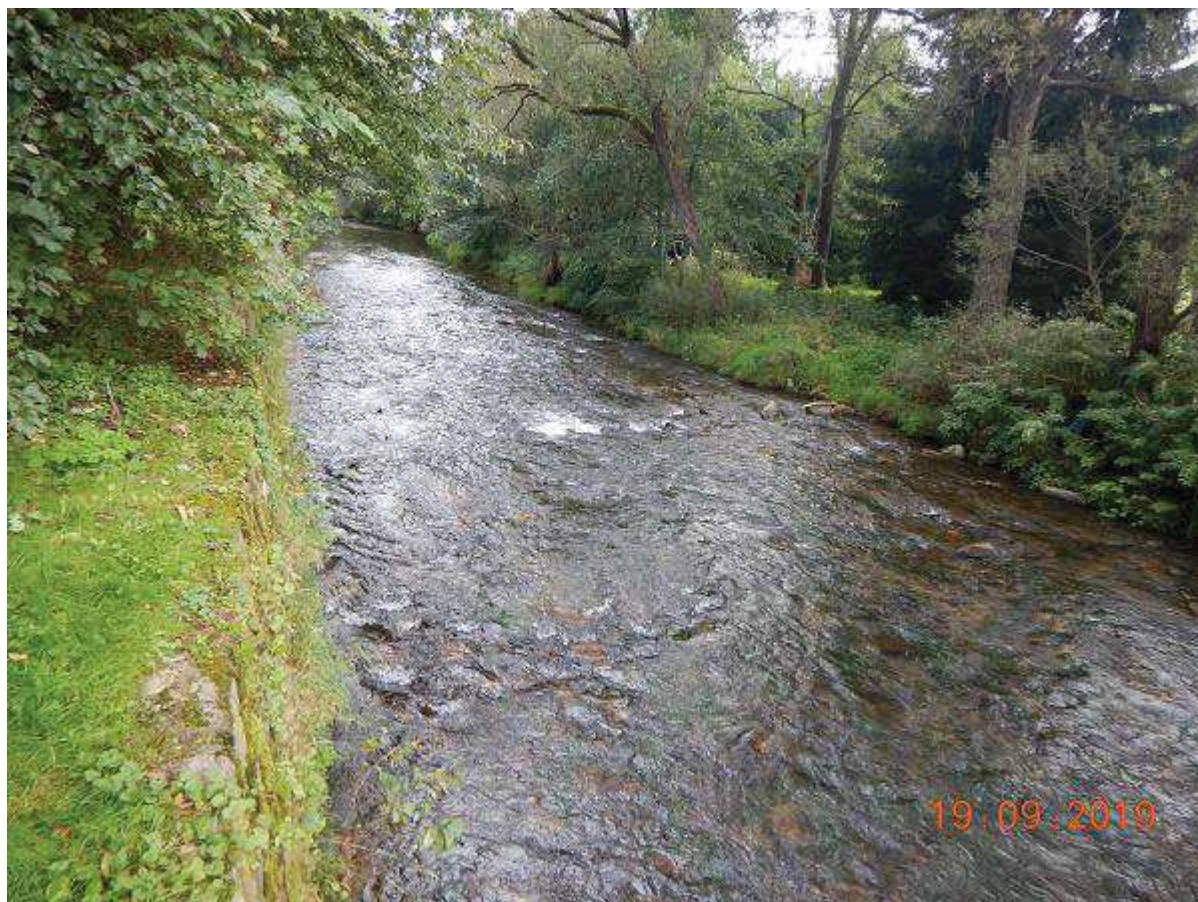
Fot. 5 Ukształtowanie linii brzegu prawego z budową umocnienia skarpy na odc. km 21+560 ÷ 21+945. Reprofilacja muru lewobrzeżnego na odc. km 21+945 ÷ 22+422. Odbudowa i udrożnienie koryta wylotowego przepustu w km 21+920 na BL. [widok koryta od GW]

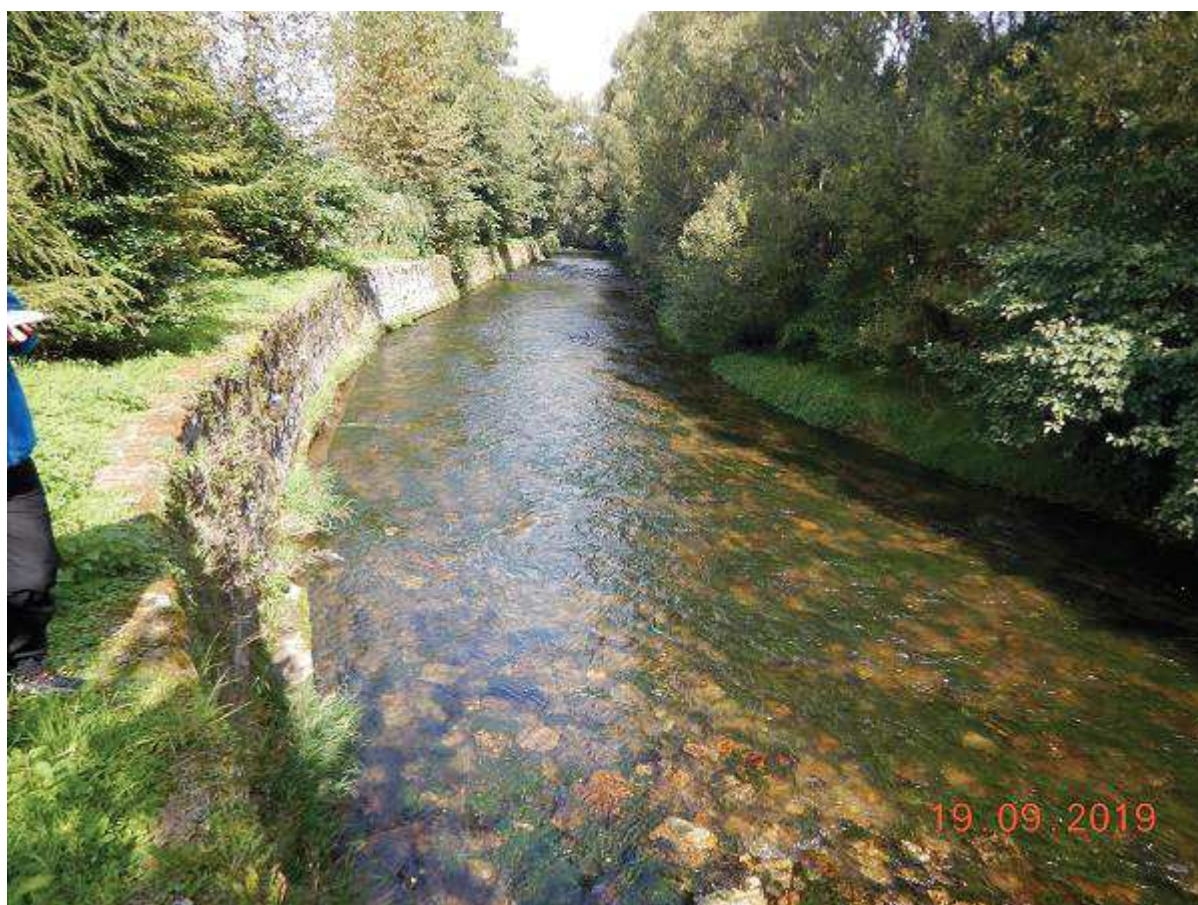
Fot. 6 Reprofilacja kamiennego muru lewobrzeżnego na odc. km 21+945 ÷ 22+422 [widok koryta od GW]

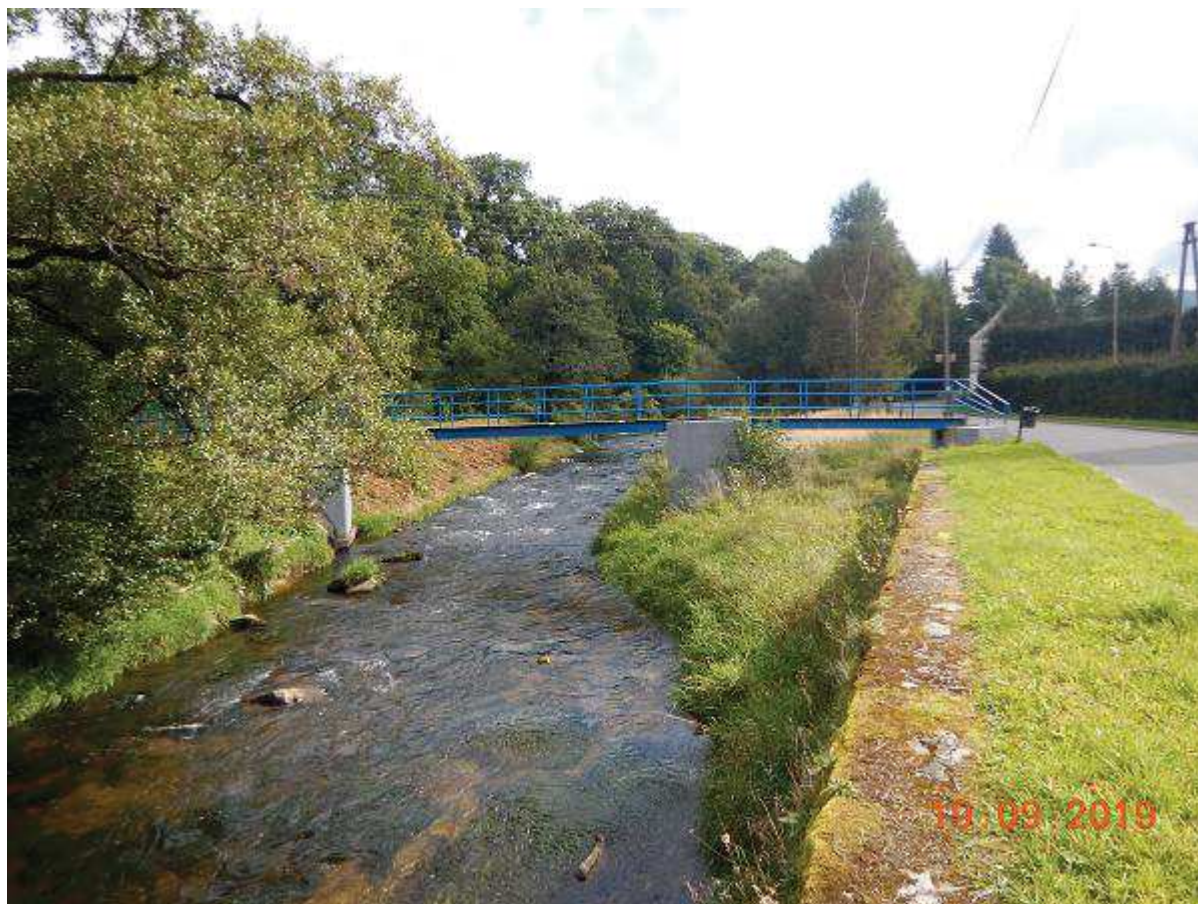
Fot. 7 Reprofilacja kamiennego muru lewobrzeżnego na odc. km 21+945 ÷ 22+422. Udrożnienie lewego światła kładki M-22 [widok od DW]

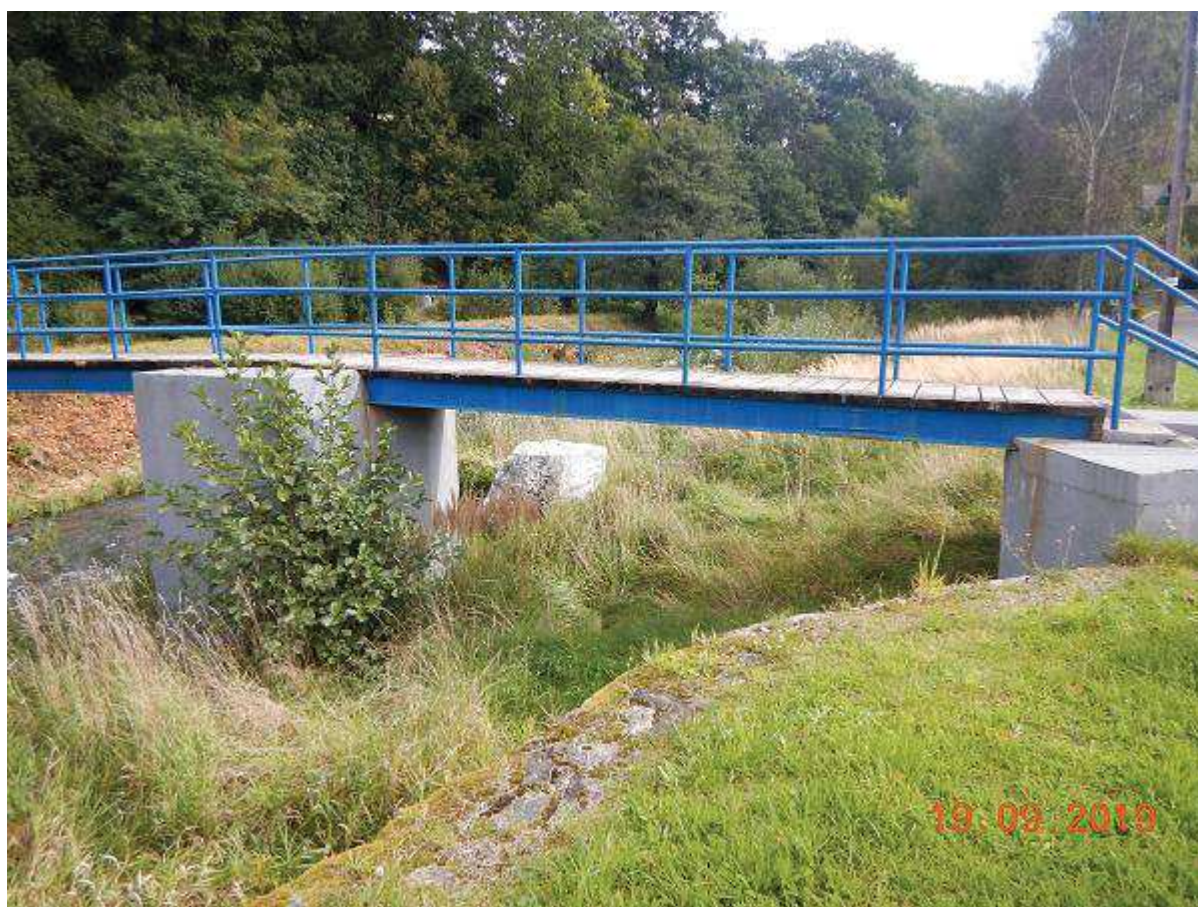
Fot. 8 Usunięcie odkładu wzdłuż brzegu lewego dla udrożnienia światła kładki M-22 w km 22+422 [widok od DW]

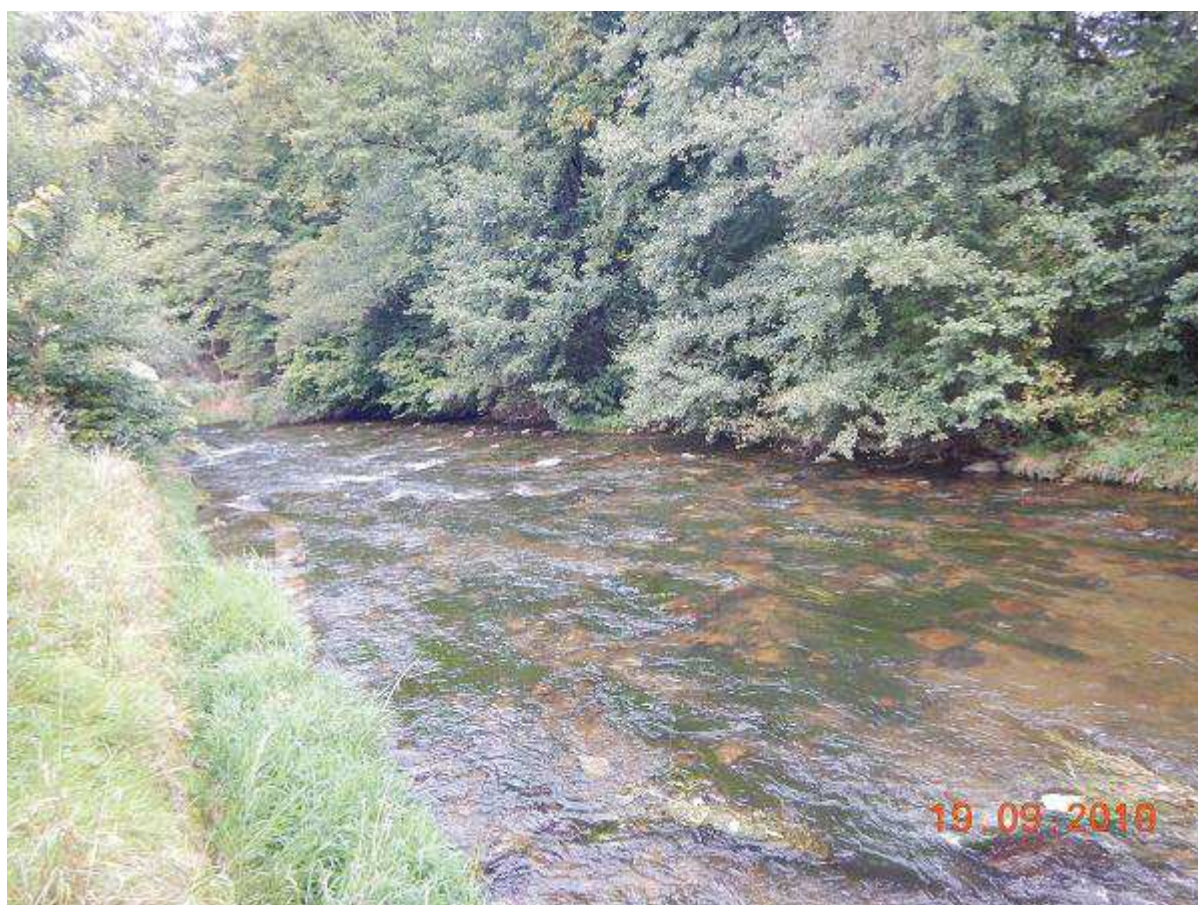
Fot. 10 Jw. ukształtowanie linii brzegu prawego i lewego z budową umocnienia skarp, km 22+425 ÷ 22+655 (BP) 22+640 (BL) [widok od GW]

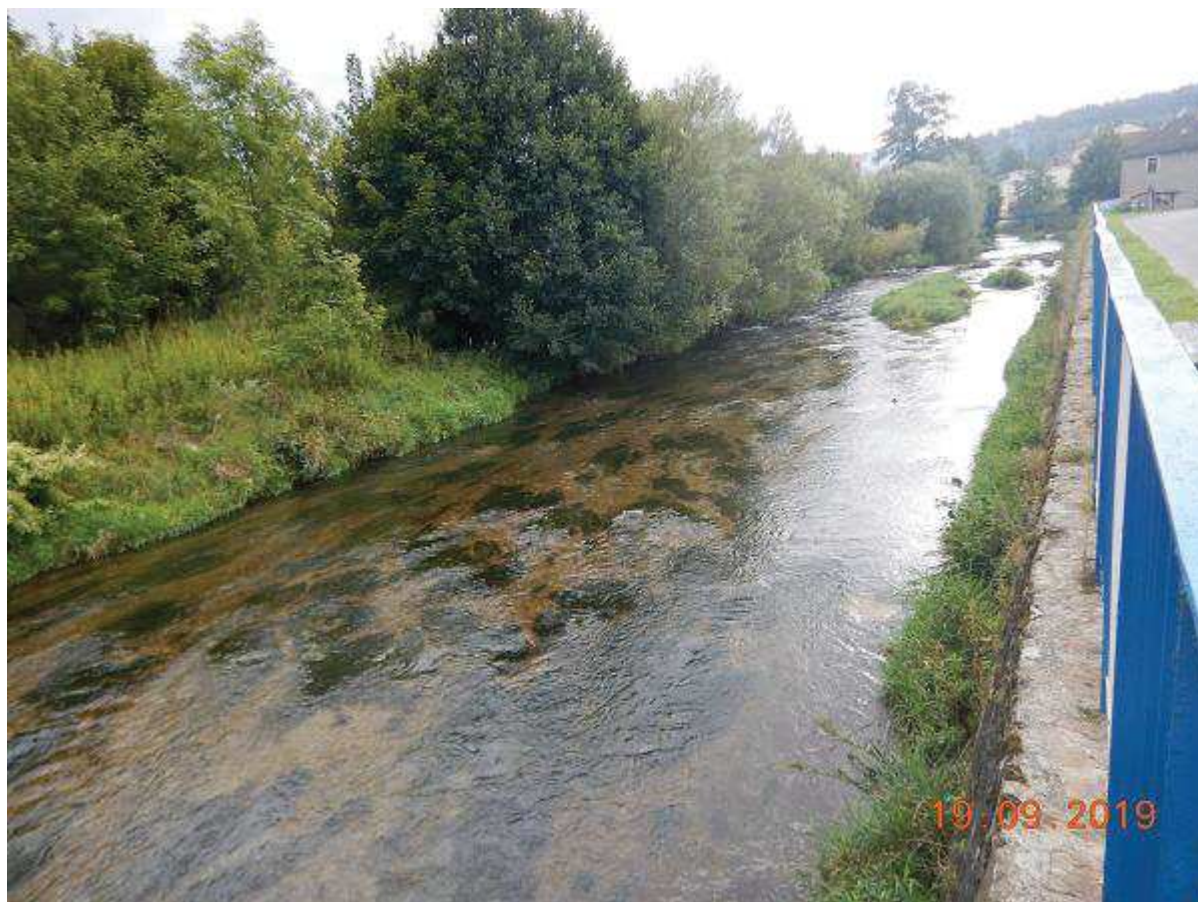
Fot. 11 Reprofilacja kamiennego muru lewobrzeżnego wraz z odsadzką w dnie na odc. km 22+640 ÷ 22+904 [widok od DW]

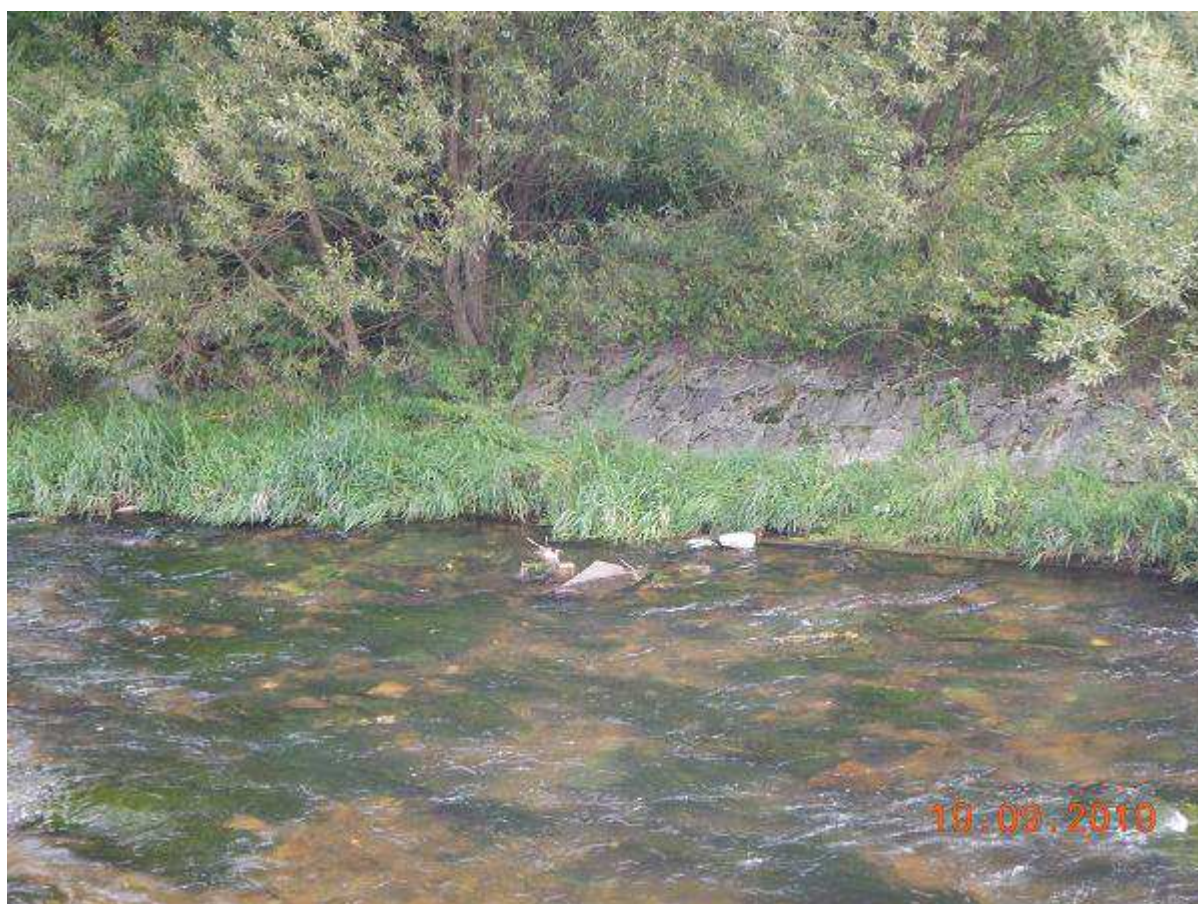
Fot. 12 Reprofilacja umocnień kamiennych prawobrzeżnej skarpy z usunięciem drzew i krzaków na odc. km 22+830 ÷ 22+845

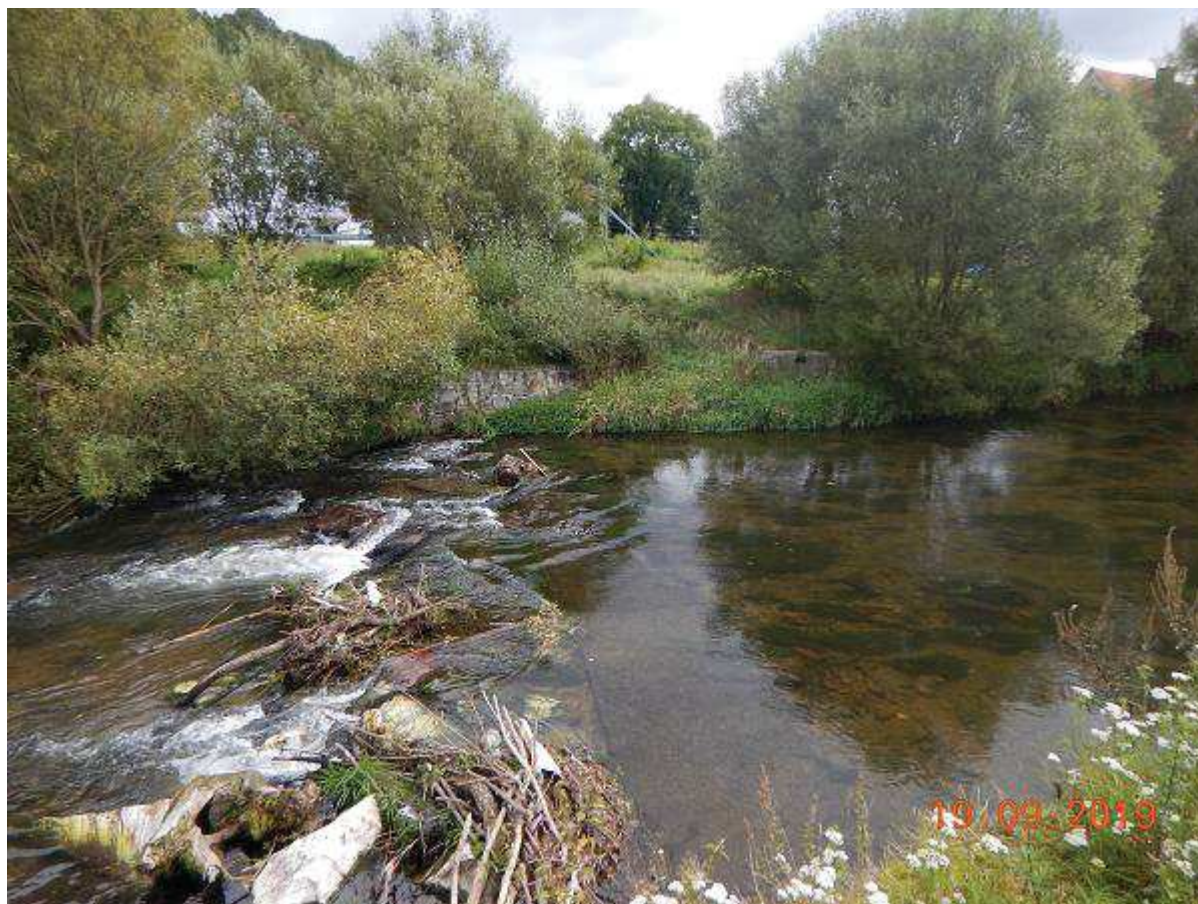
*Fot. 13 Remont odcinka ujściowego koryta potoku Wiosennik [BP] w km 22+850*

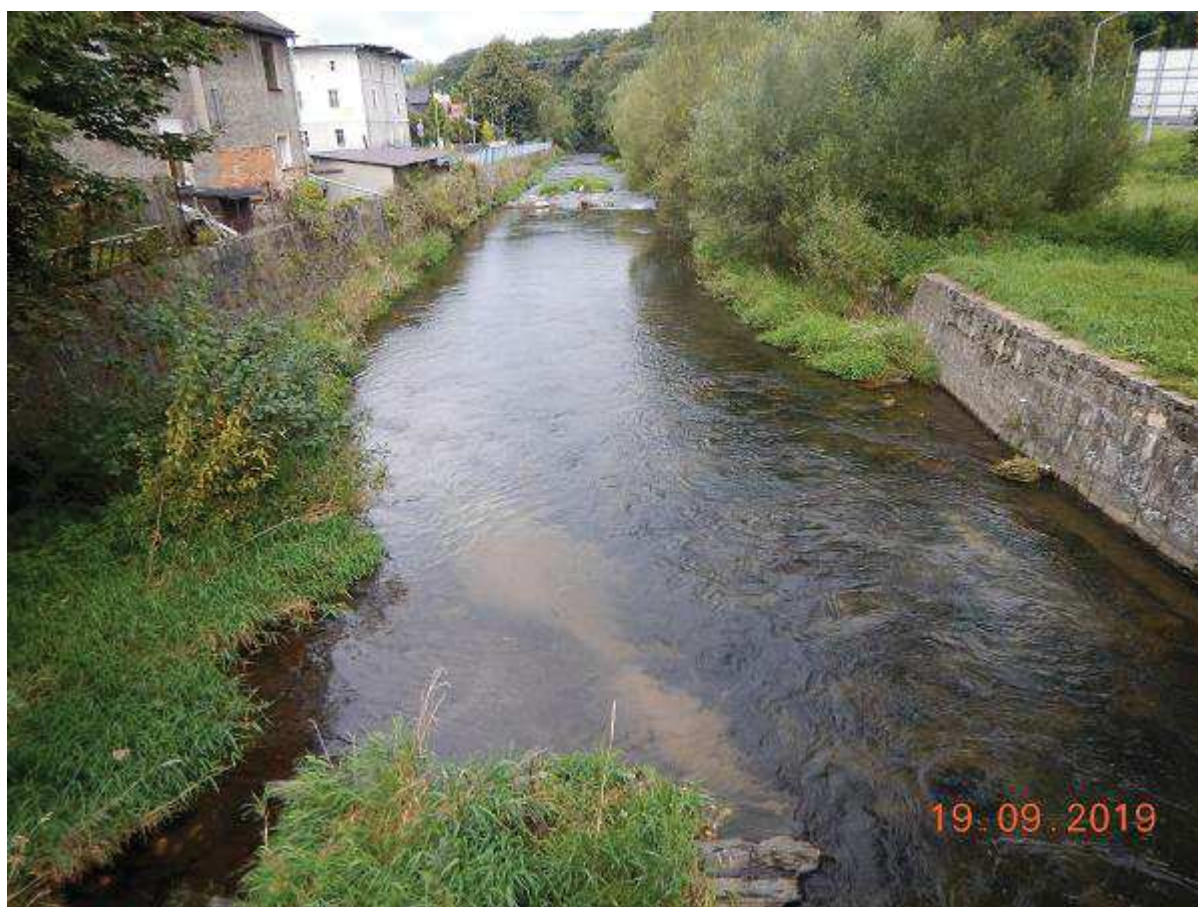
*Fot. 14 Reprofilacja murów lewo- i prawobrzeżnego na odcinku poniżej kładki M-23 km 22+904 [widok od DW kładki]*

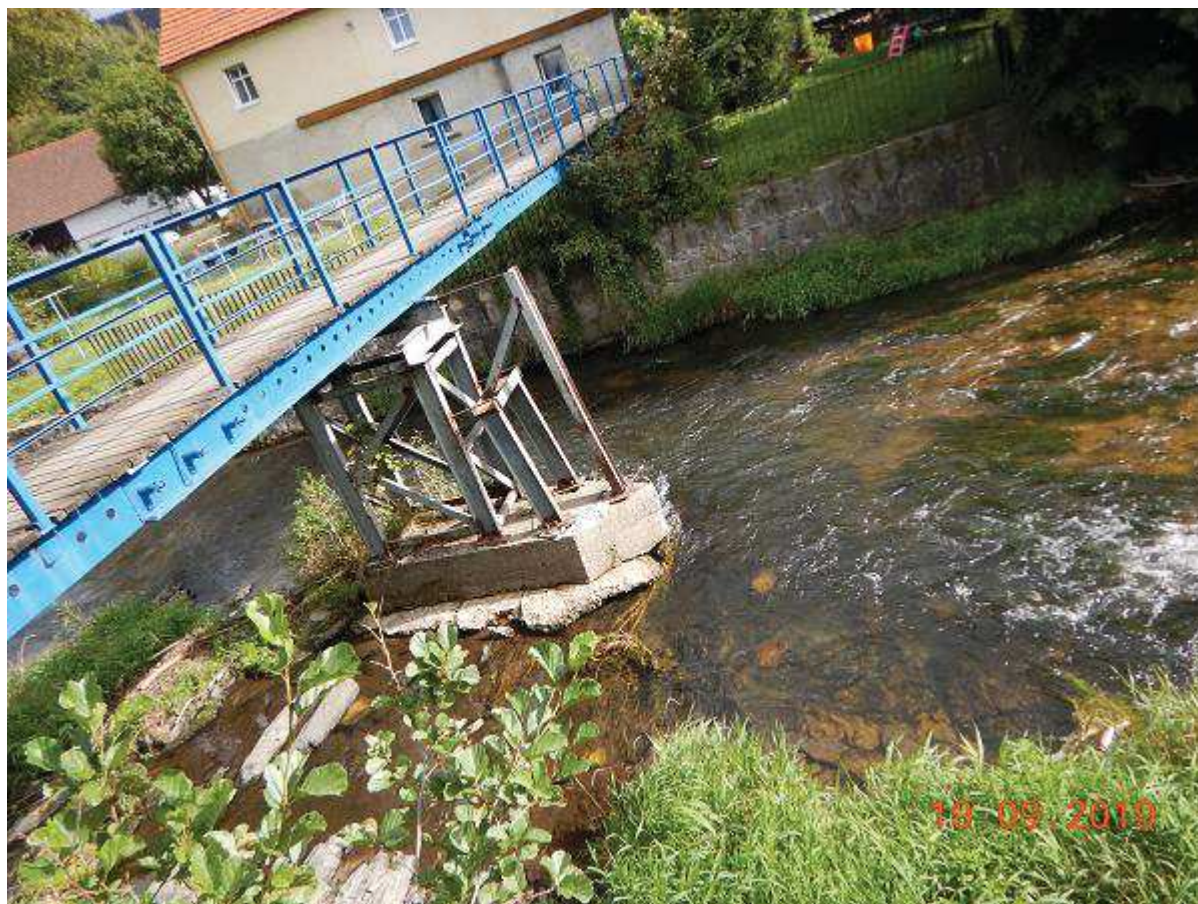
Fot. 15 Usunięcie odkładu wzdłuż brzegu lewego dla udroźnienia światła kładki M-23 w km 22+904 z przebudową filara [widok od GW]

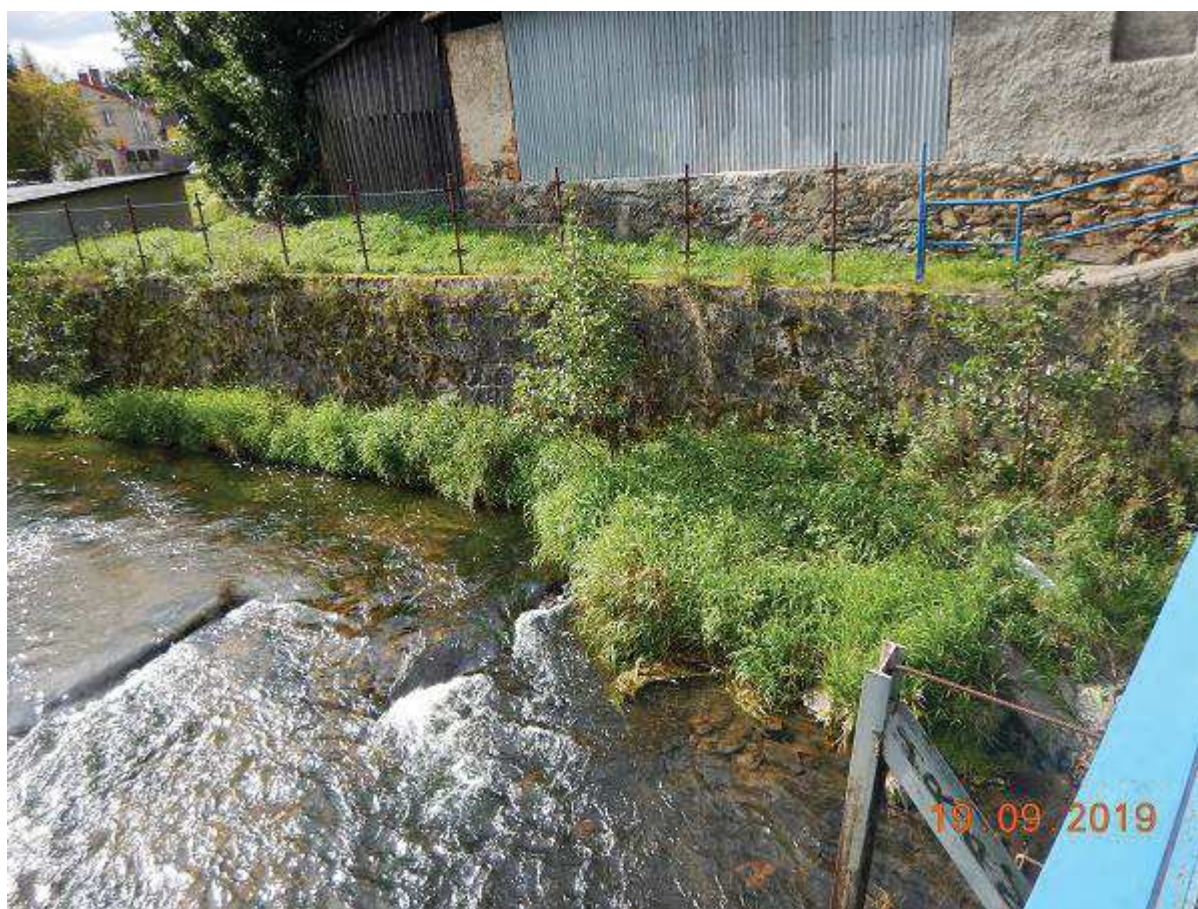
Fot. 16 Reprofilacja muru lewobrzeżnego na odcinku km 22+905 ÷ 22+955 [widok koryta od GW kładki M-23]

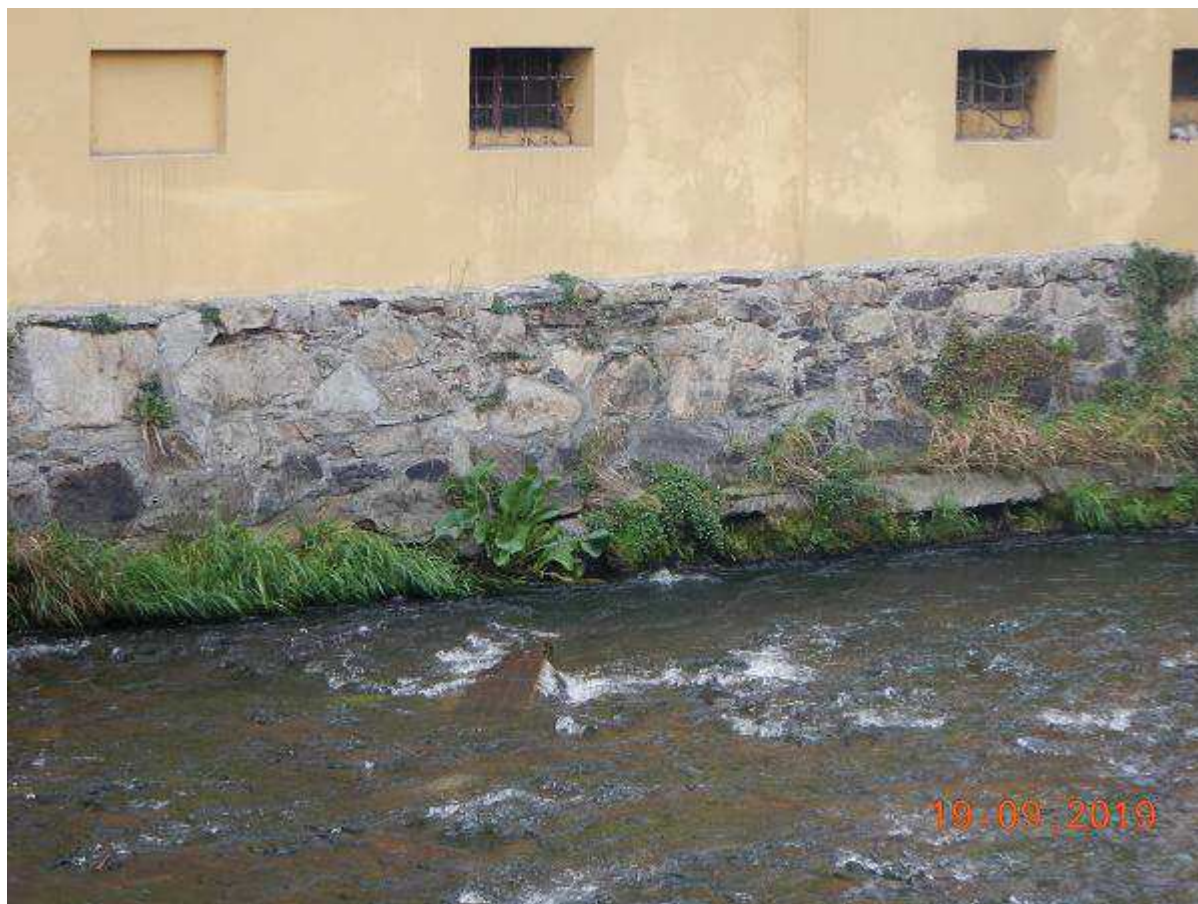
*Fot. 17 Reprofilacja odsadzki muru – fundamentu budynku na brzegu lewym*

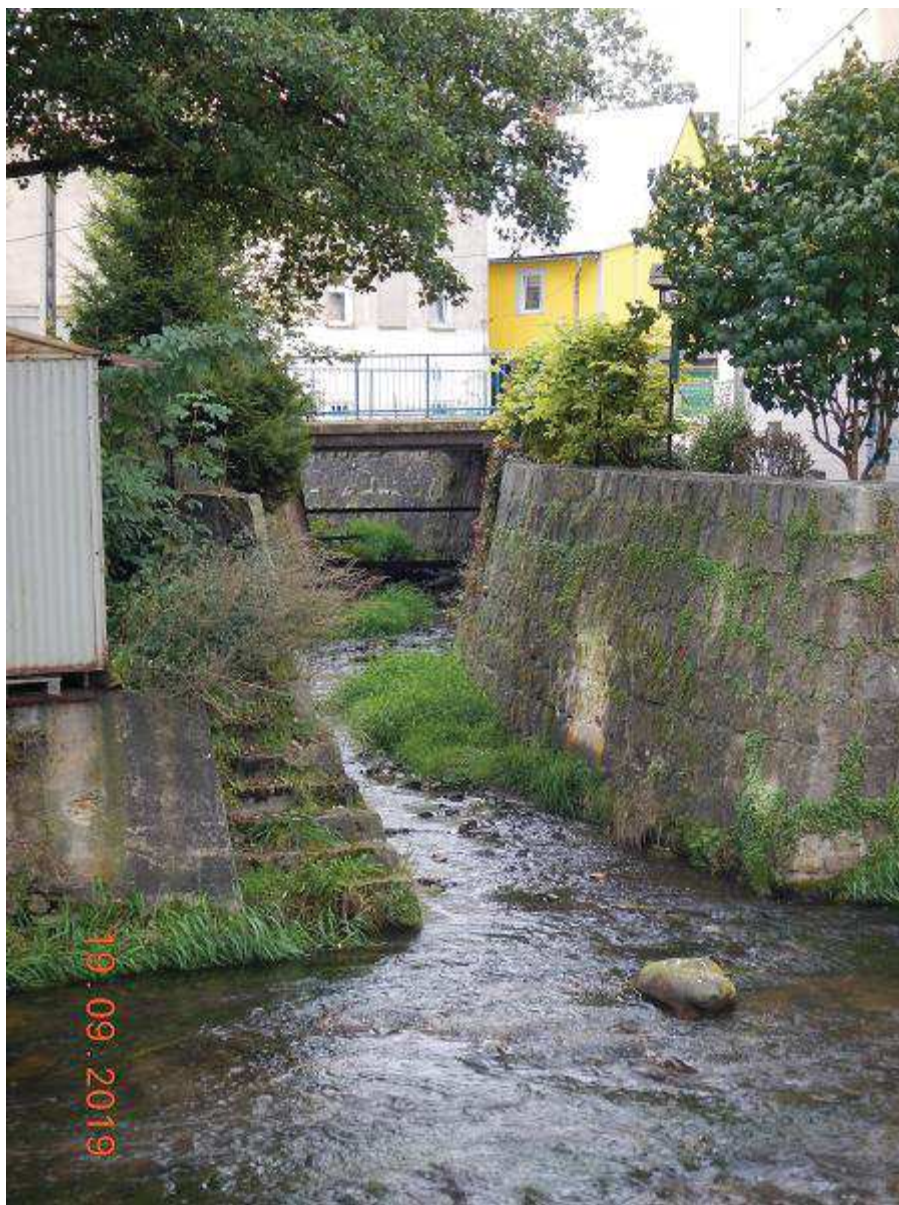
*Fot. 18 Remont odcinka ujściowego potoku Rudawka w km 30+935 (BL)*

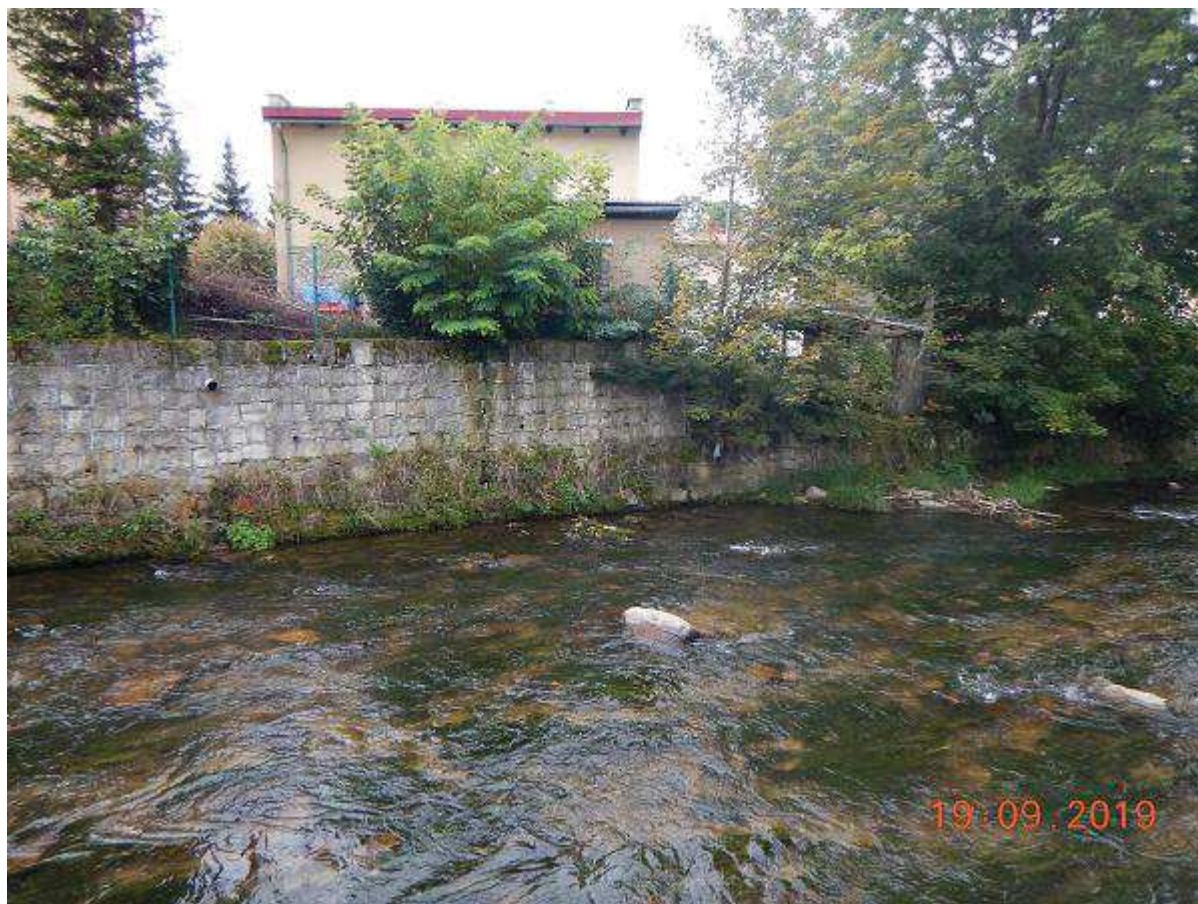
Fot. 19 Reprofilacja muru lewobrzeżnego na odcinku km 22+980 ÷ 23+090. Oczyszczenie z krzewów i zakrzaceń. [widok koryta od GW]

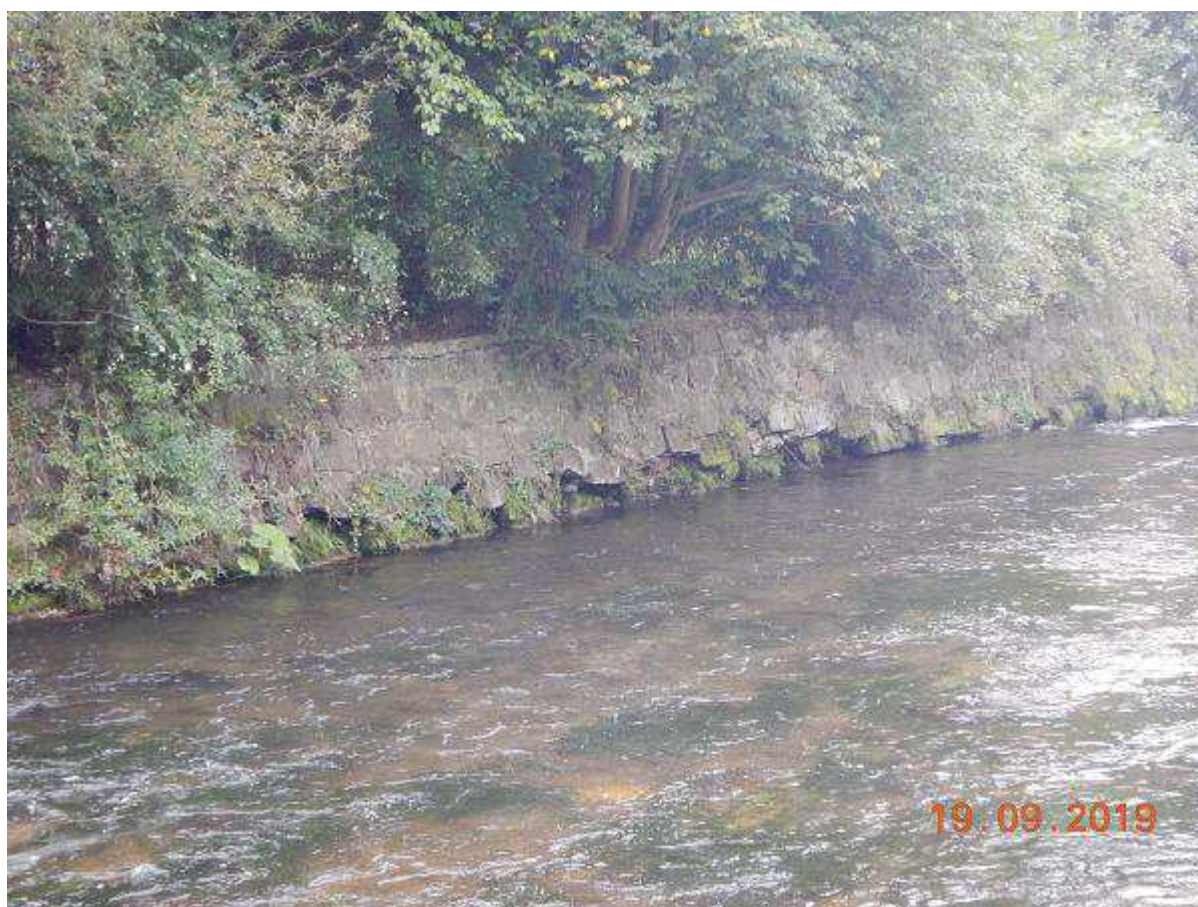
Fot. 20 Reprofilacja muru lewobrzeżnego na odcinku km 23+090 ÷ 23+200. Usunięcie drzew i zakrzaceń. [widok koryta od GW]

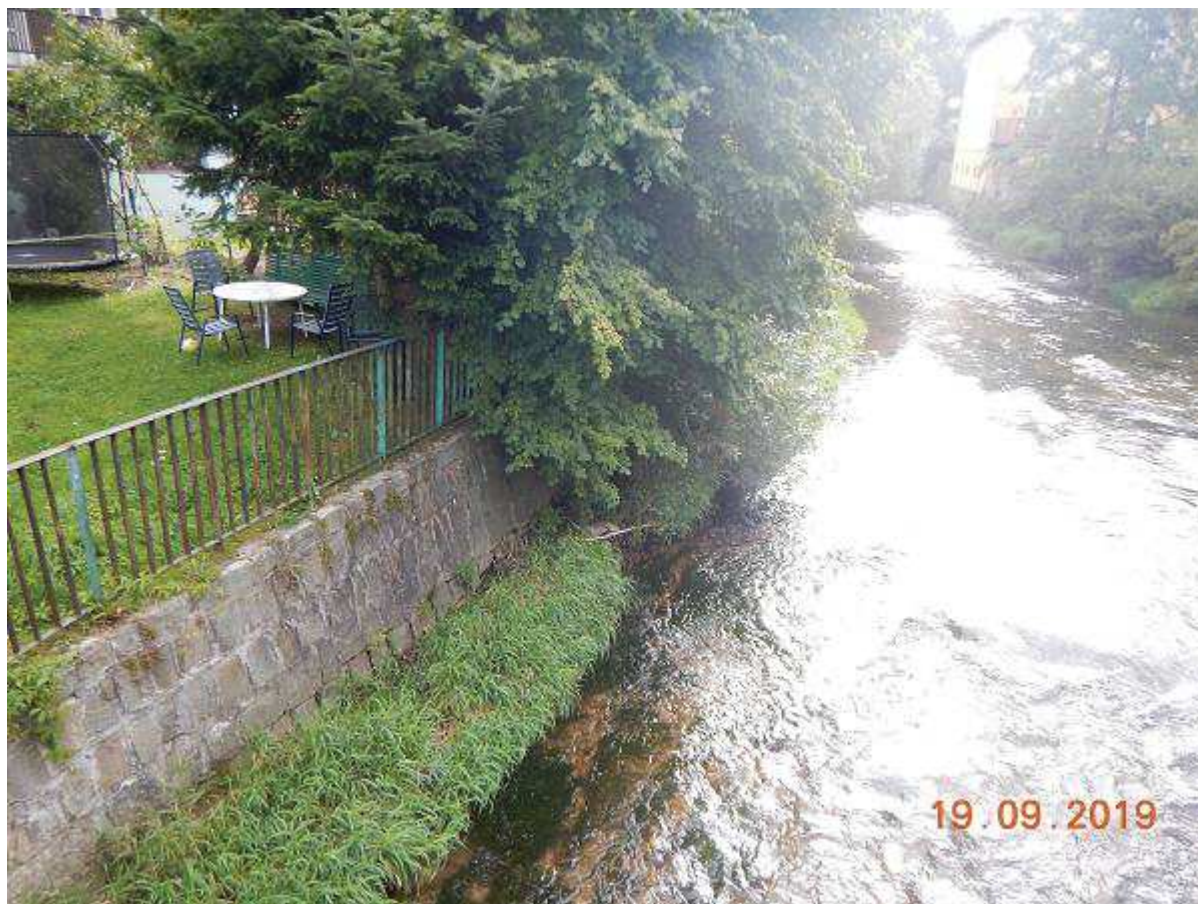
Fot. 21 Reprofilacja muru prawobrzeżnego na odcinku km 22+850 ÷ 23+000. Usunięcie drzew i zakrzaczeń. [widok koryta od DW]

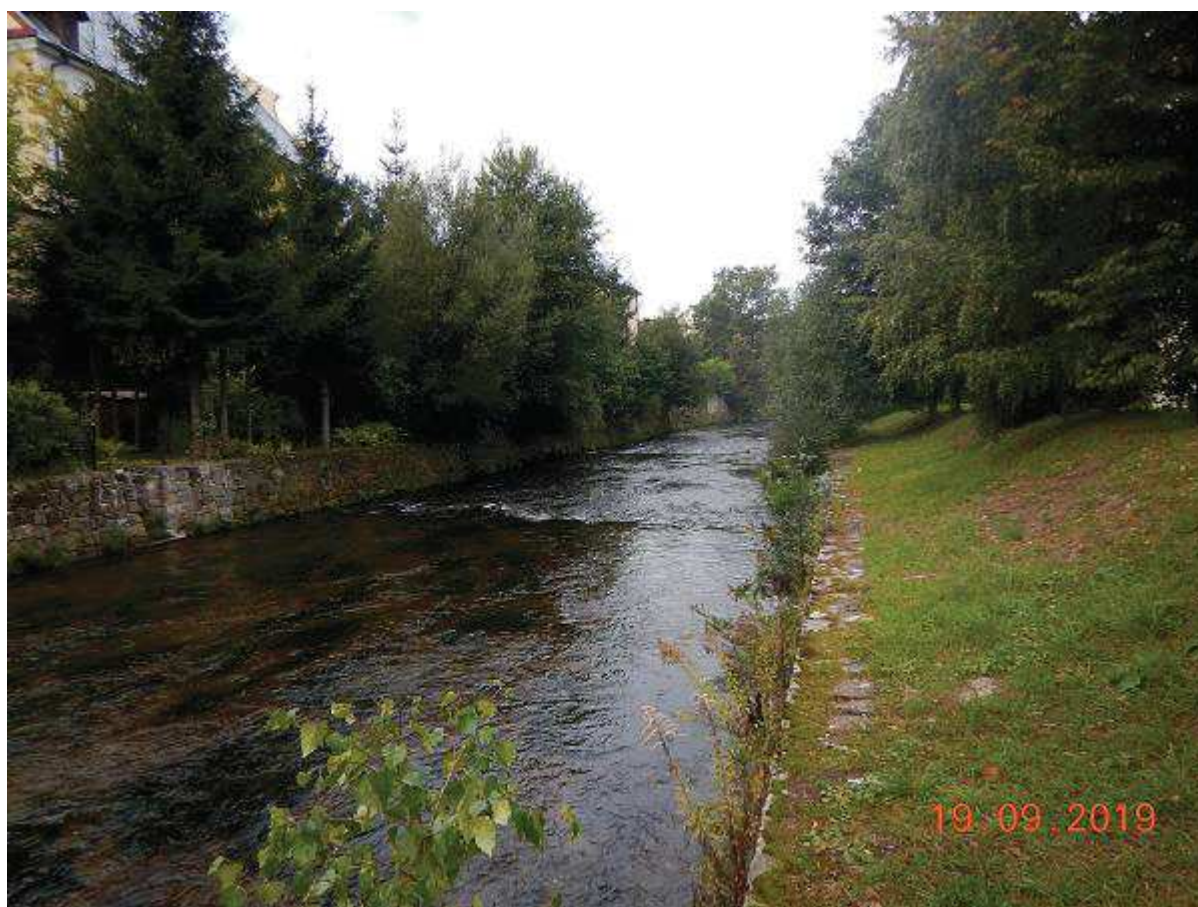
Fot. 22 c.d. Reprofilacja muru prawobrzeżnego na odcinku km 23+000 ÷ 23+200. Usunięcie krzewów i zakrzaczeń. [widok koryta od GW]
