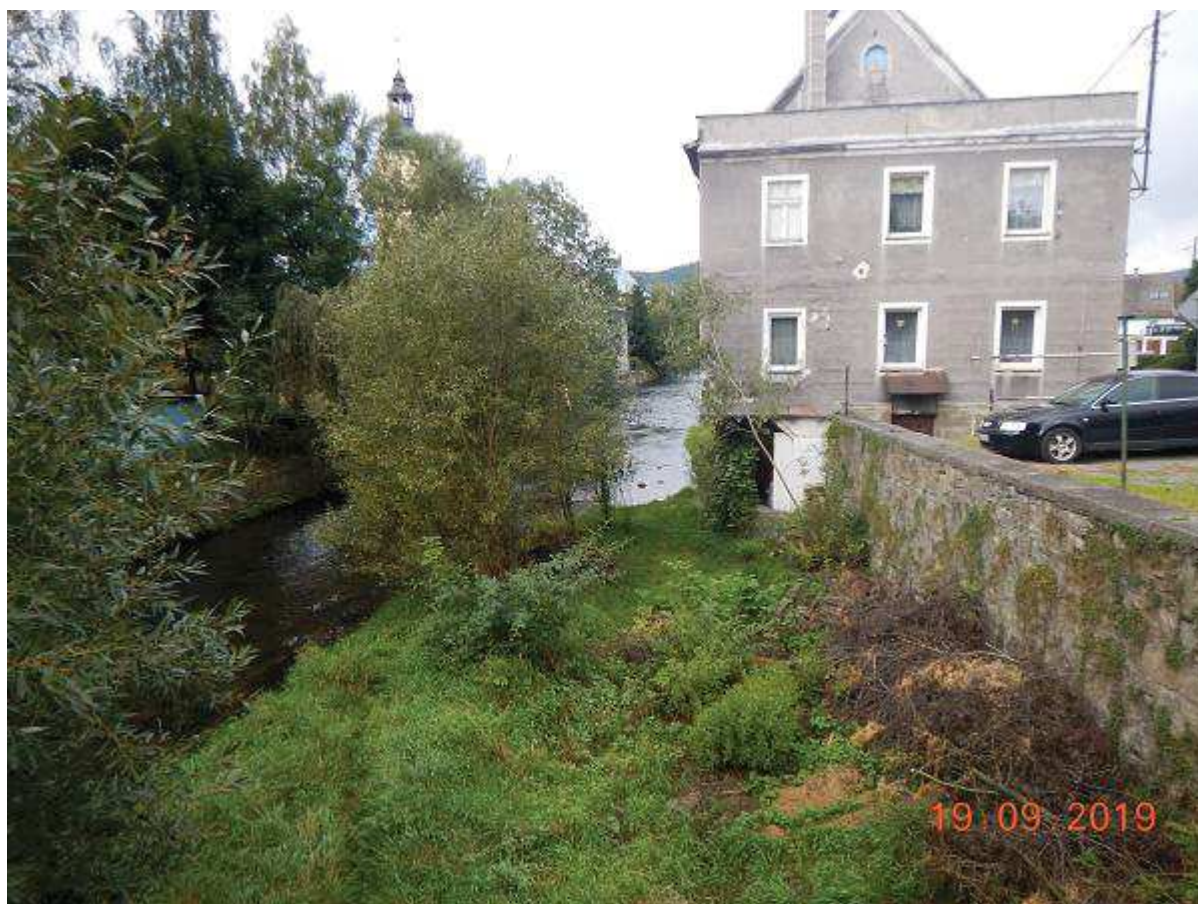
Fot. 23 Usunięcie odkładu wzdłuż brzegu prawego dla udroźnienia światła mostu M-24 w km 23+200 [widok z mostu od DW]

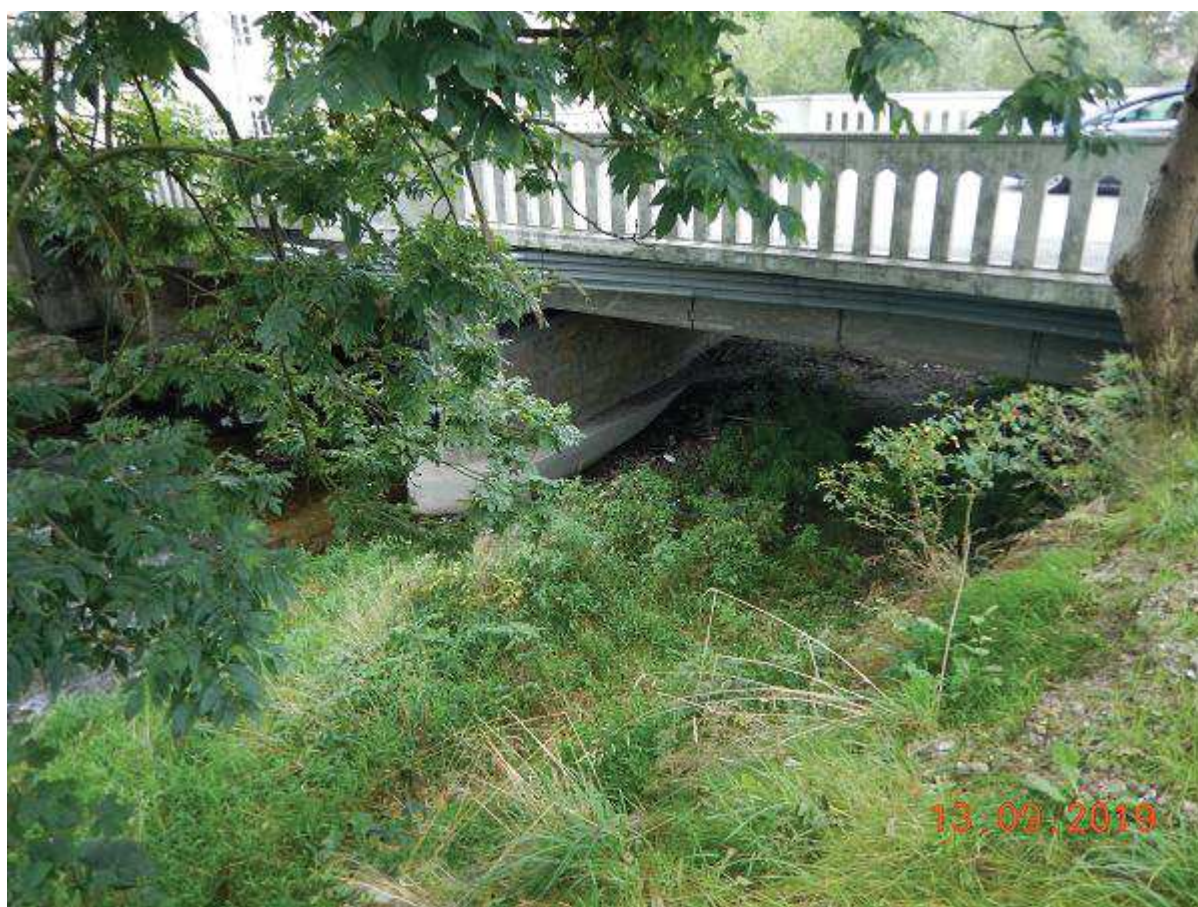
Fot. 24 c.d. Usunięcie odkładu wzdłuż brzegu prawego dla udroźnienia światła mostu M-24 w km 23+200 [widok koryta od GW mostu]

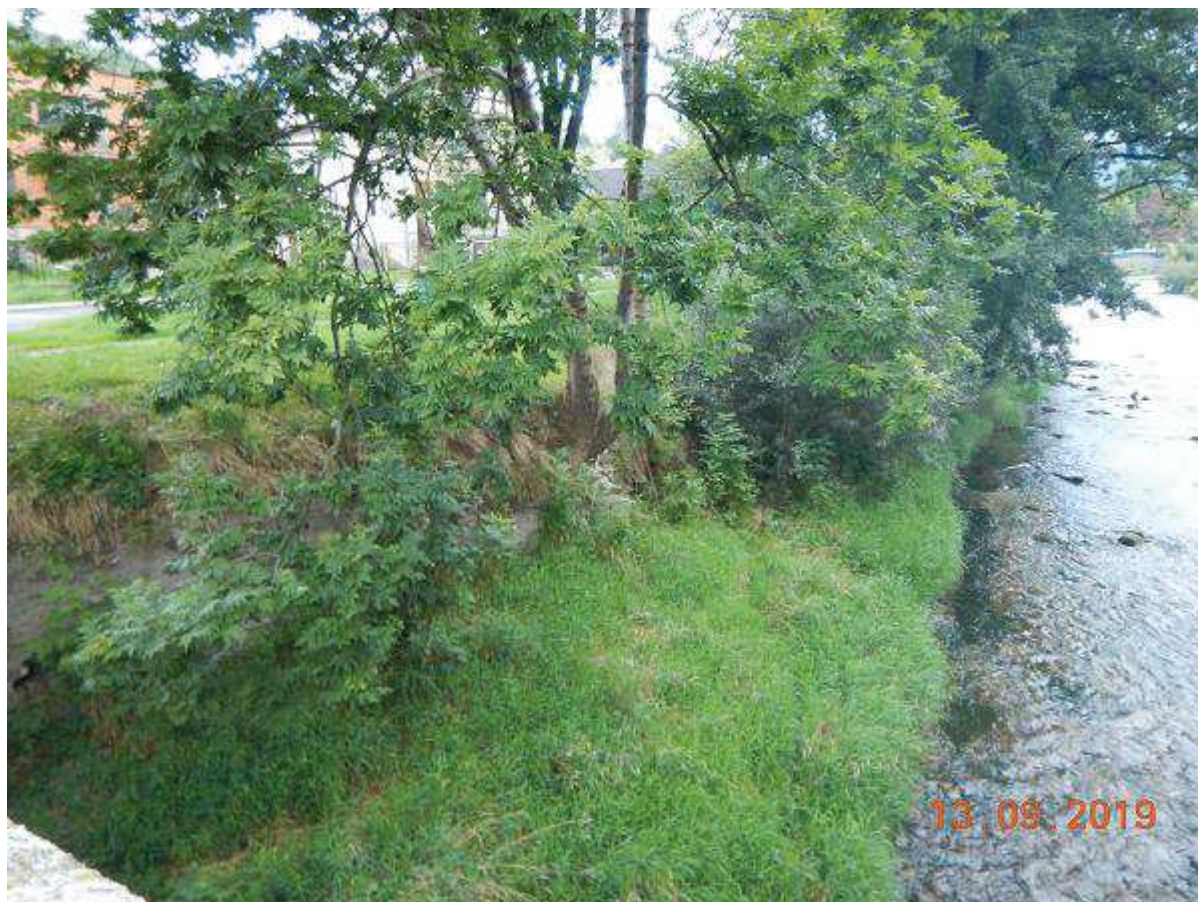
Fot. 25 Rozbiórka kamiennego skrzydełka mostu. Budowa nowego muru prawobrzeżnego. Usunięcie odkładu BP. [widok od GW mostu]

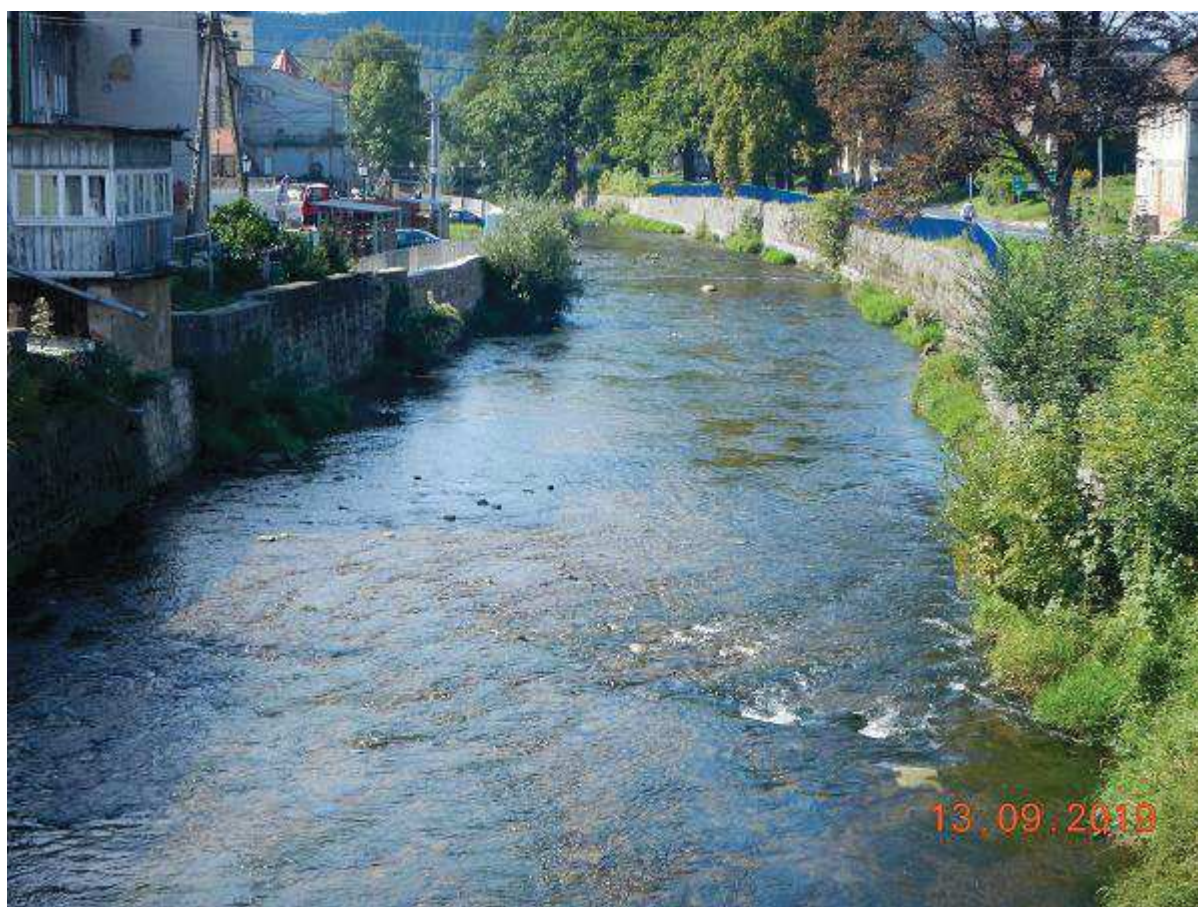
Fot. 26 Reprofilacja muru prawobrzeżnego z odsadzką na odc. km 23+265 ÷ 23+506. Usunięcie krzewów i zakrzaczeń [widok koryta od GW]

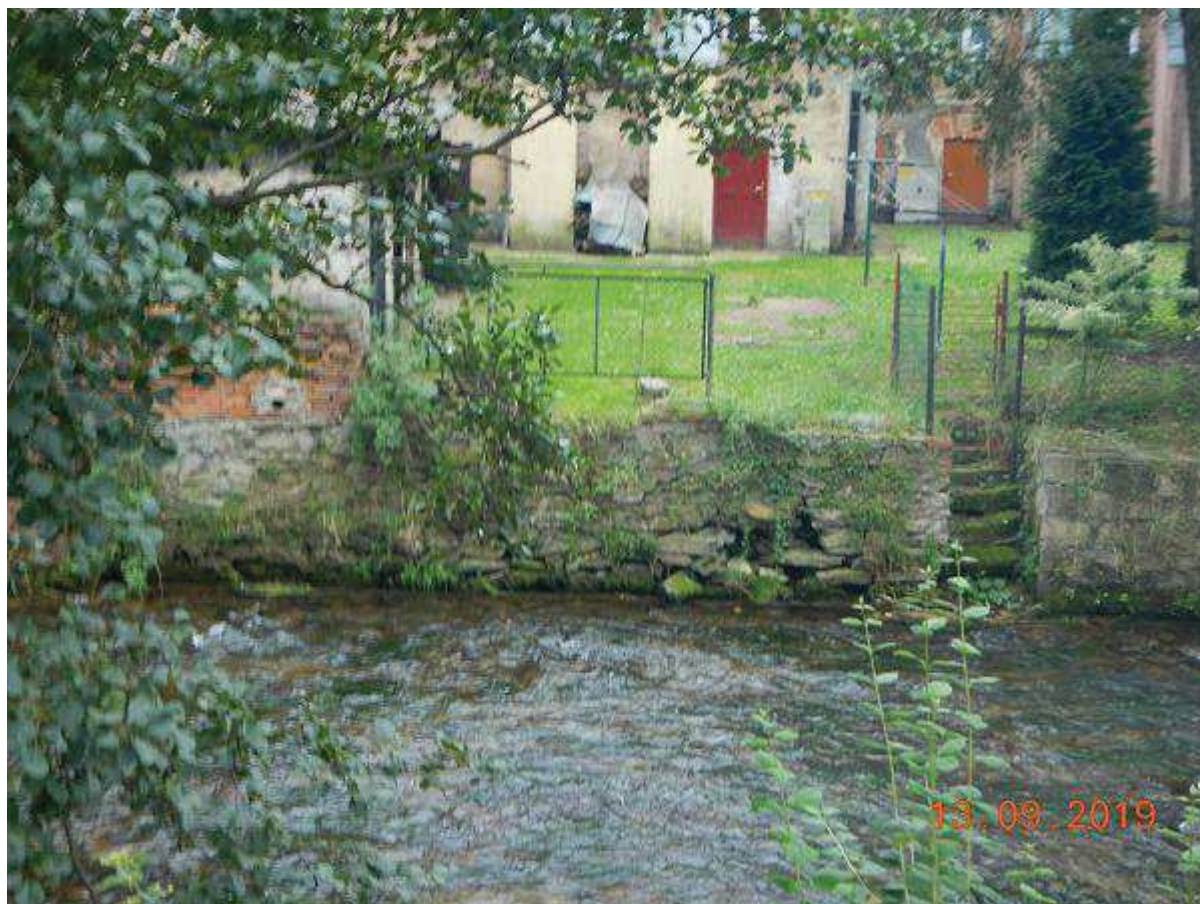
Fot. 27 Rozbiórka i odbudowa odcinka lewobrzeżnego muru powyżej mostu M-24 km 23+213 ÷ 23+240

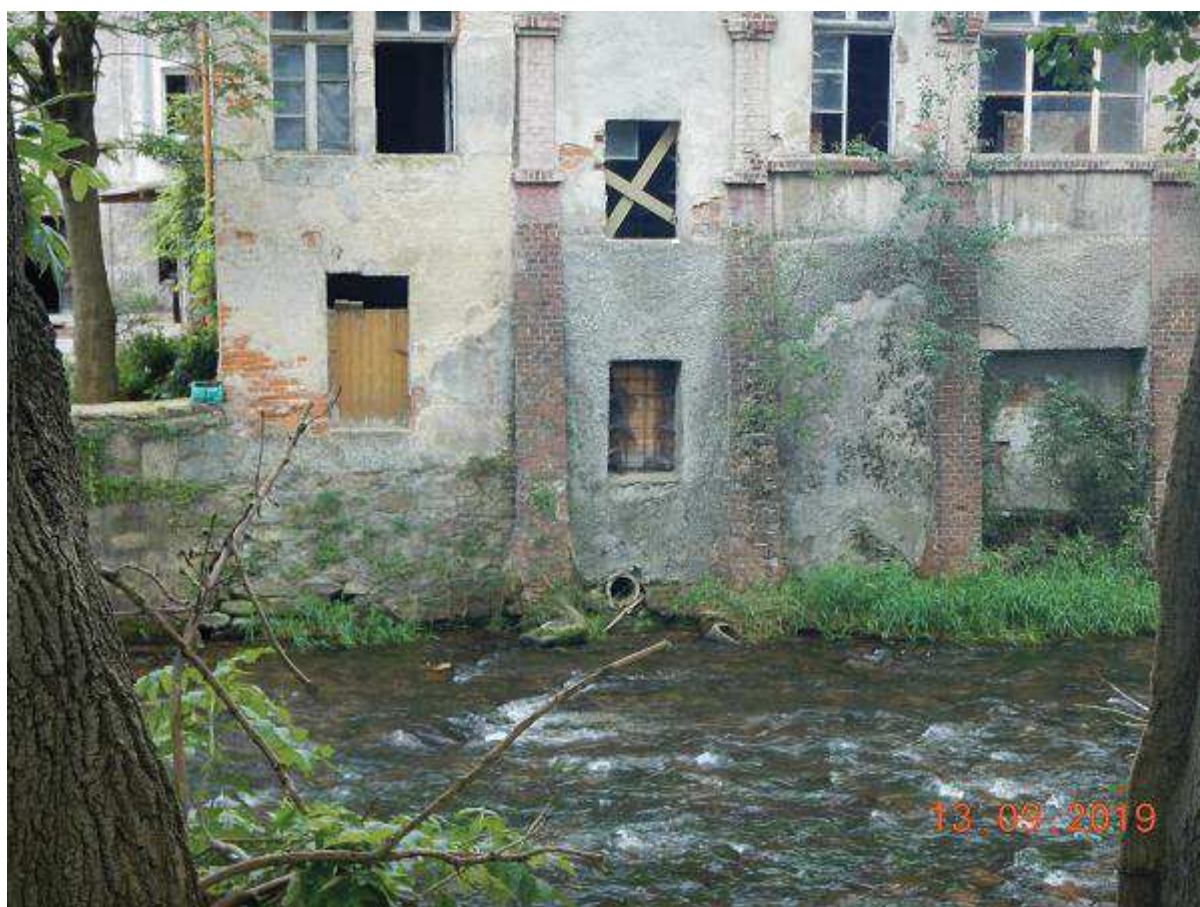
Fot. 28 Budowa nowego muru między przyporami ściany budynku w rzece BL na odc. km 23+240 ÷ 23+260

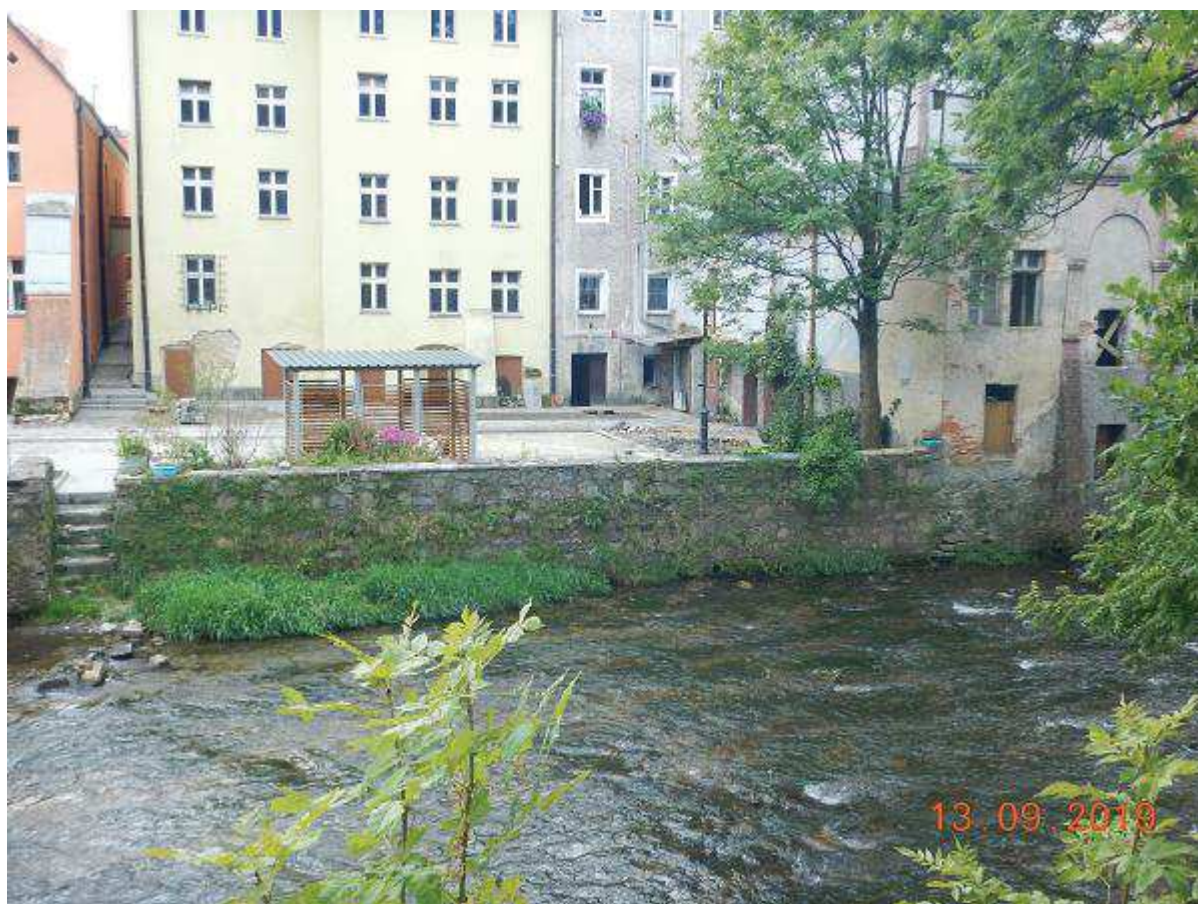
Fot. 29 Reprofilacja muru lewobrzeżnego z odsadzką na odc. km 23+260 ÷ 23+280

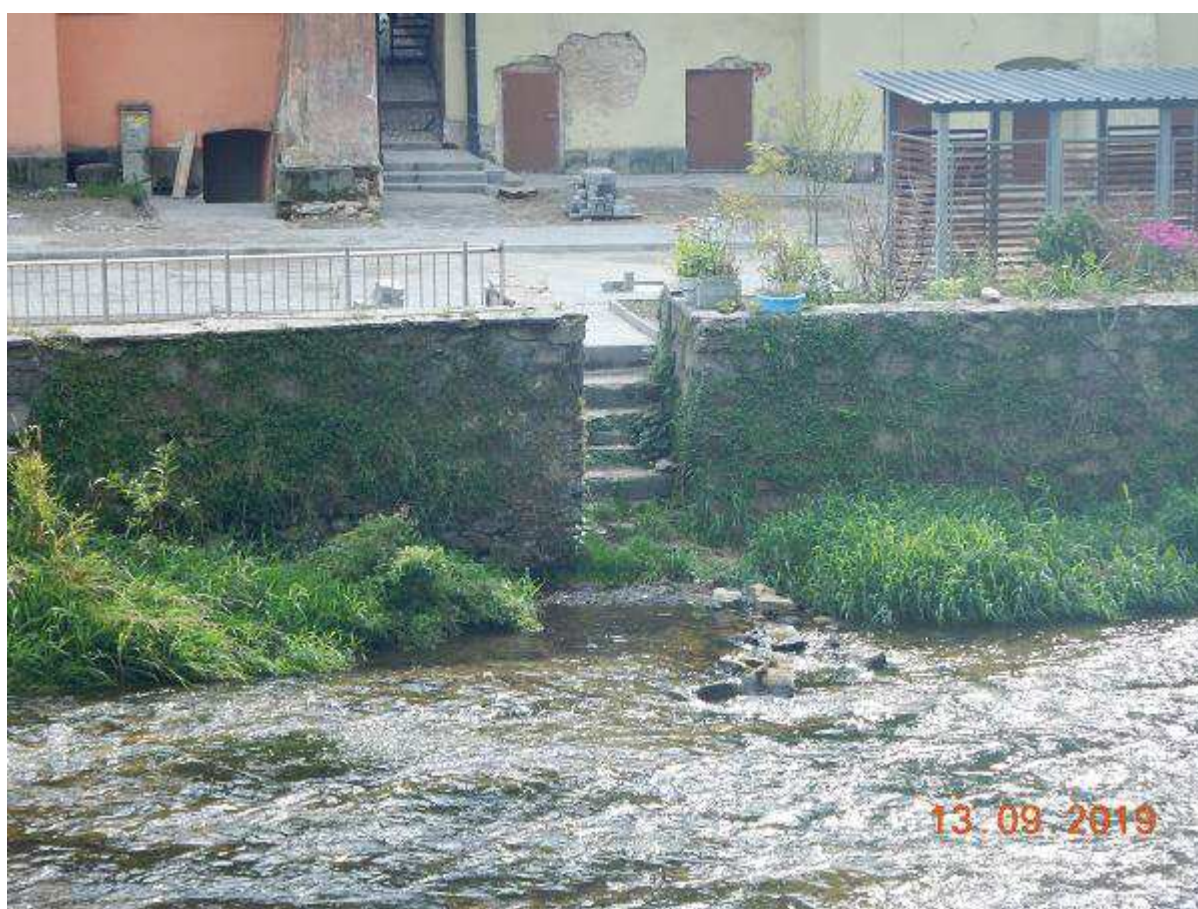
Fot. 30 Rozbiórka i odbudowa lewobrzeżnego muru (od schodów w górę rzeki) na odc. km 23+280 ÷ 23+506 z usunięciem odkładu

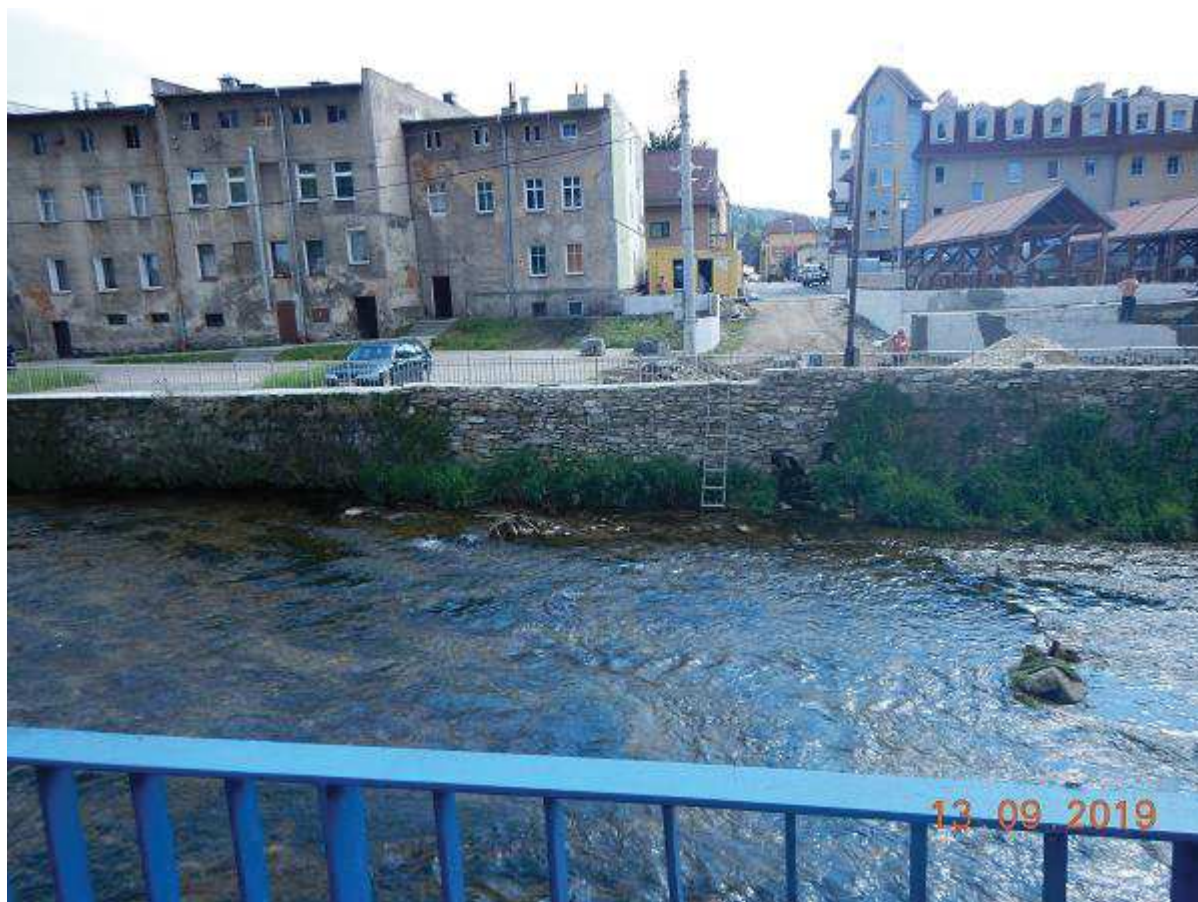
Fot. 31 c.d. Rozbiórka i odbudowa lewobrzeżnego muru na odc. km 23+280 ÷ 23+506 z usunięciem odkładu

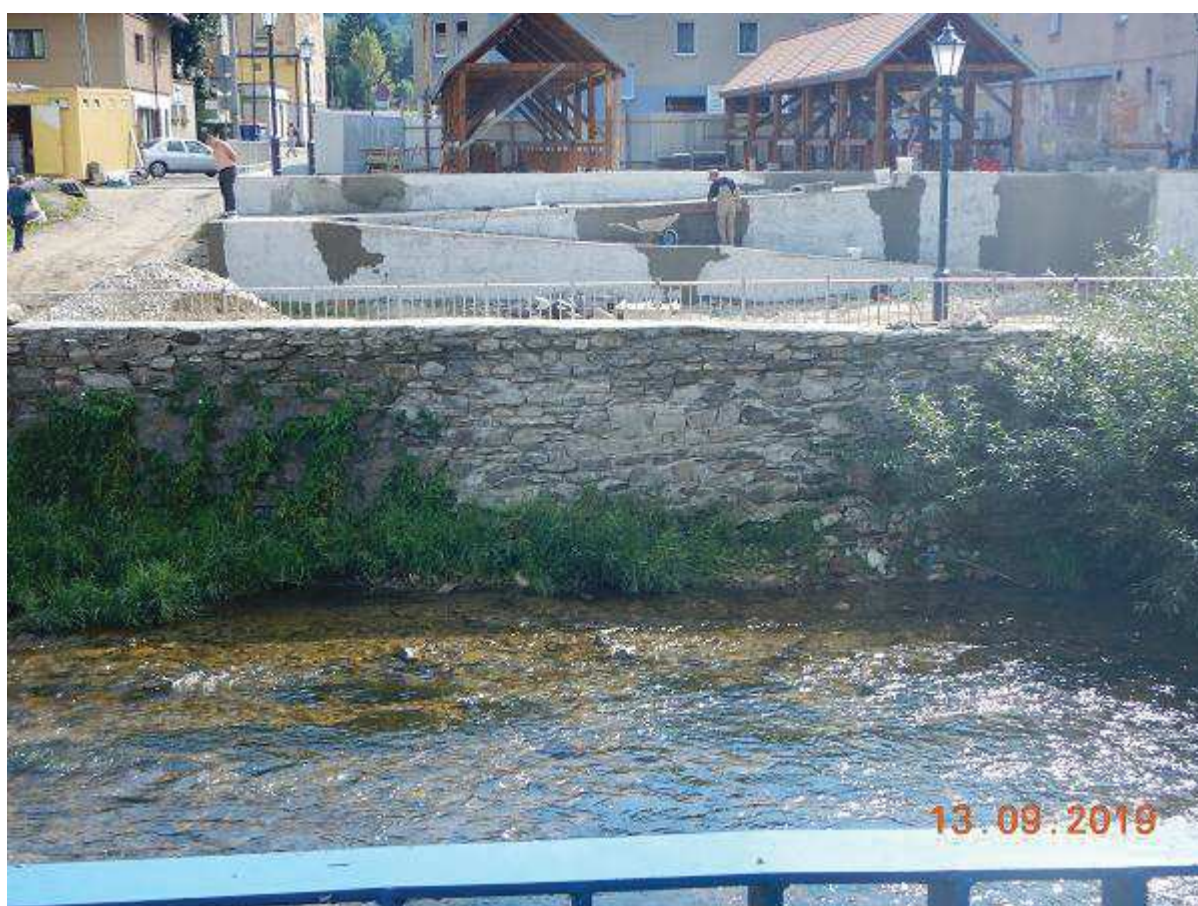
Fot. 32 c.d. Rozbiórka i odbudowa lewobrzeżnego muru na odc. km 23+280 ÷ 23+506 z usunięciem odkładu i krzaków

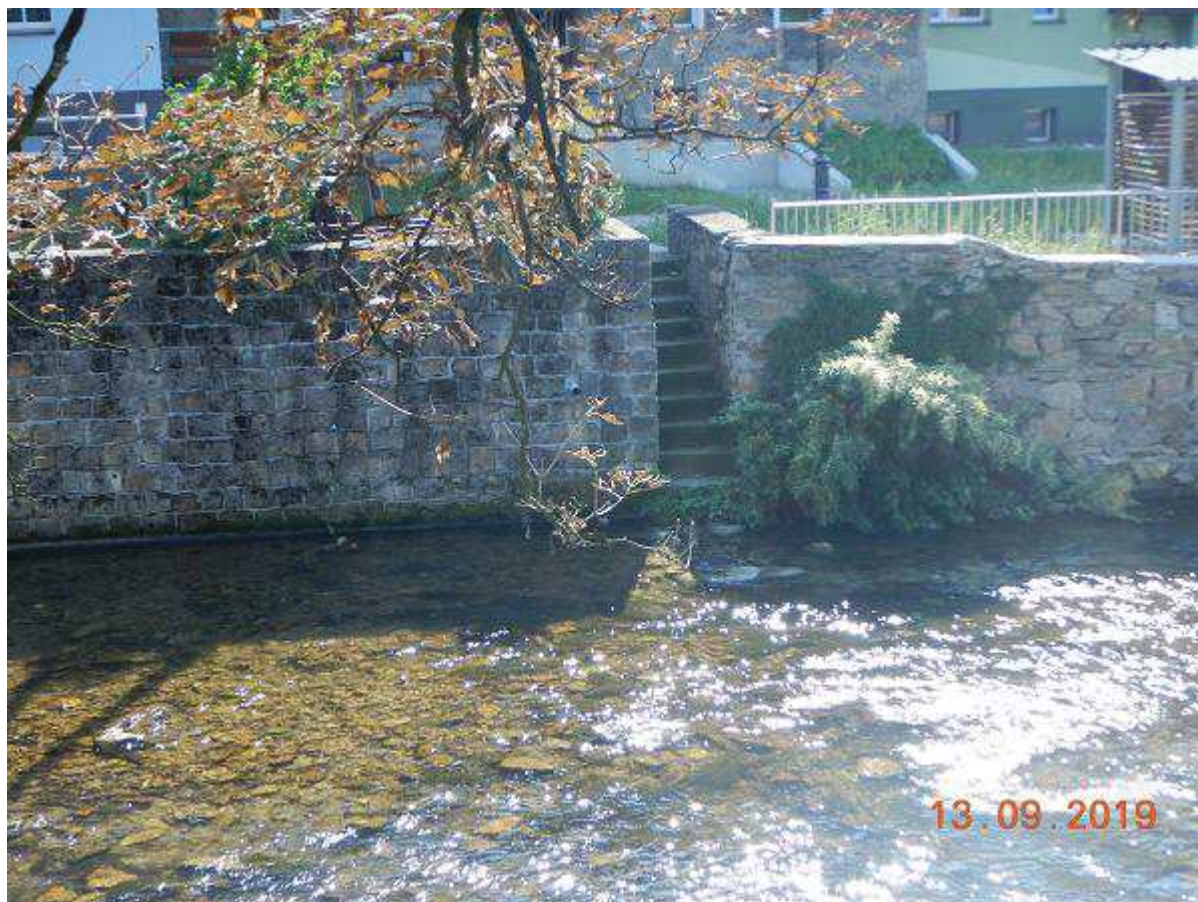
*Fot. 33 Reprofilacja muru lewobrzeżnego z odsadzką na odc. km 23+400 ÷ 23+506*

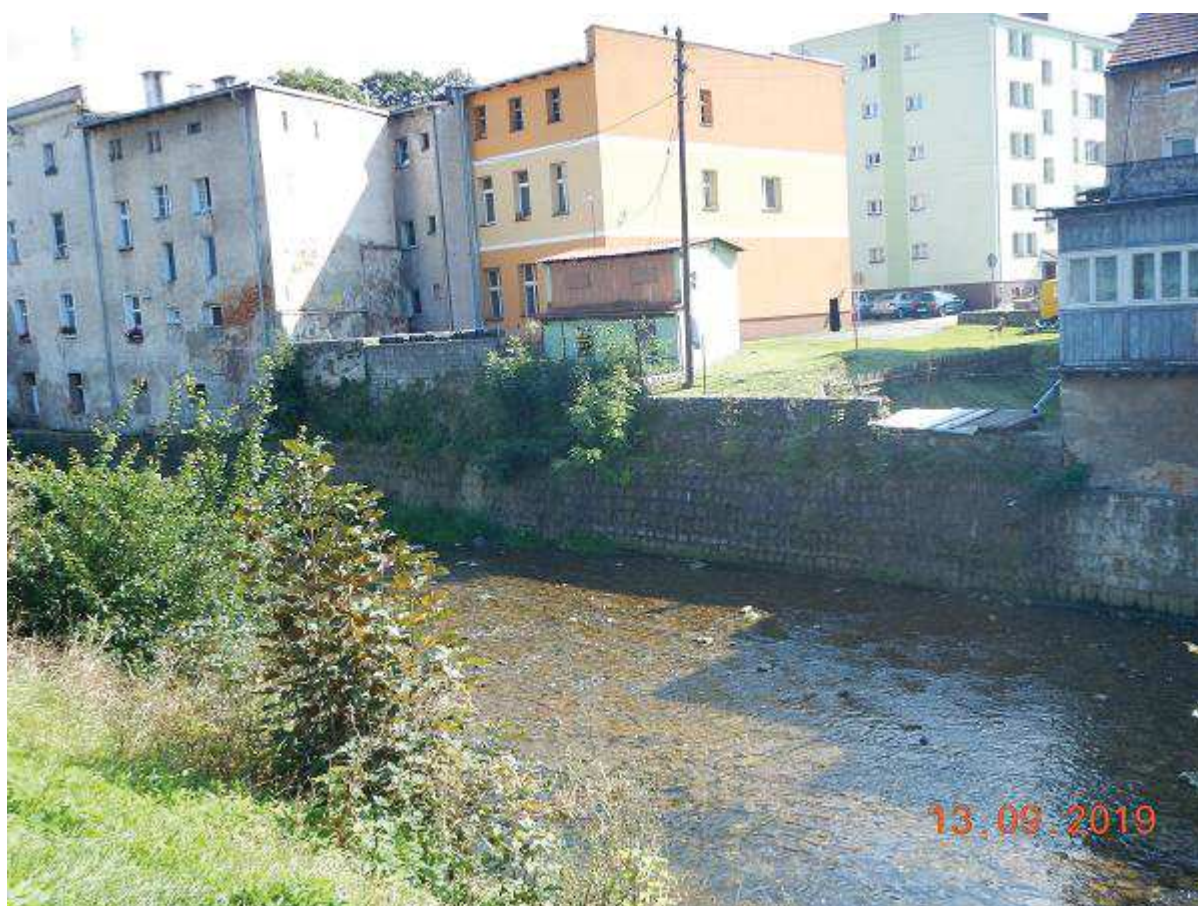
*Fot. 34 c.d. Reprofilacja muru lewobrzeżnego z odsadzką na odc. km 23+400 ÷ 23+506*

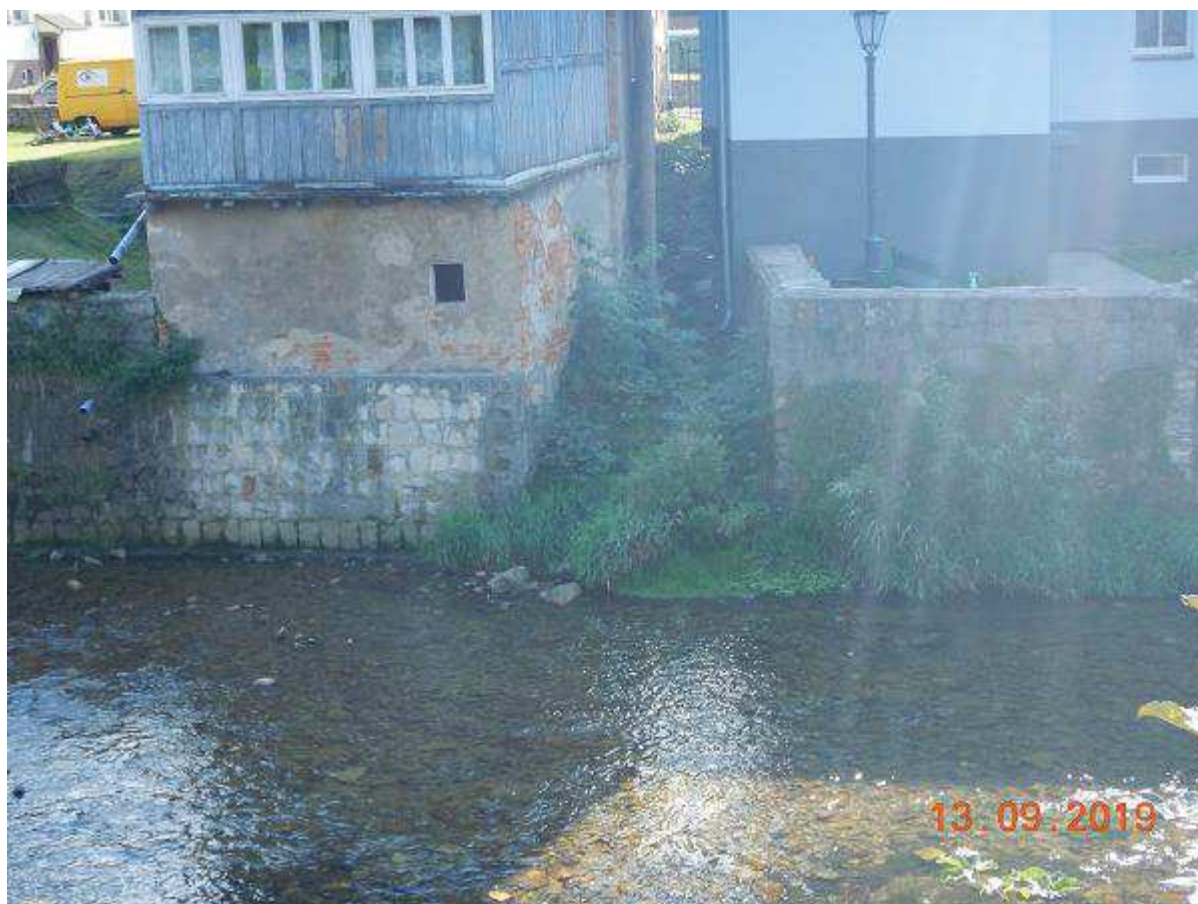
Fot. 35 Budowa nowego odcinka muru dł. ca 4,0 m w km 23+455

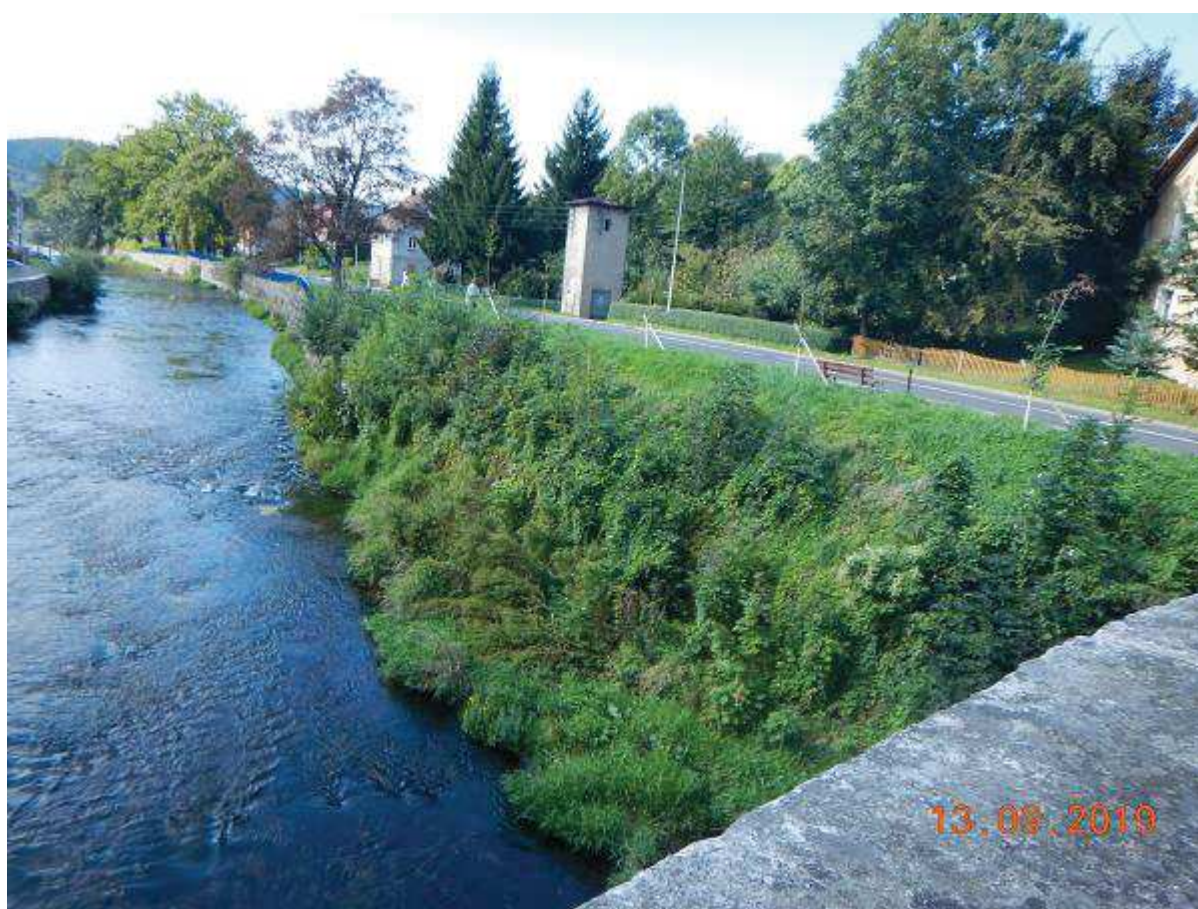
Fot. 36 Usunięcie odkładu wzdłuż brzegu prawego dla udroźnienia światła mostu M-25 w km 23+506 [widok z mostu od DW]

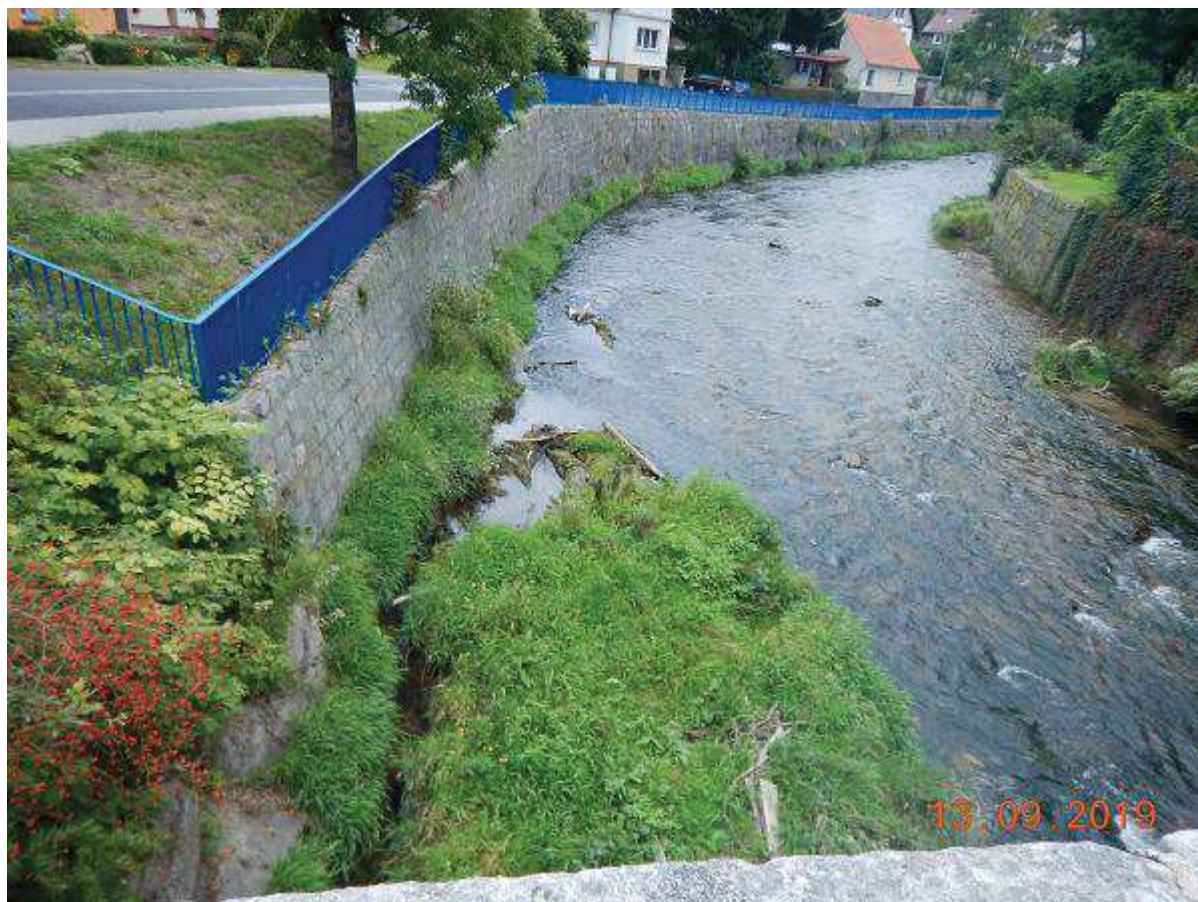
Fot. 37 c.d. Usunięcie odkładu wzdłuż brzegu prawego dla udroźnienia światła mostu M-25 w km 23+506 [widok z mostu od GW]

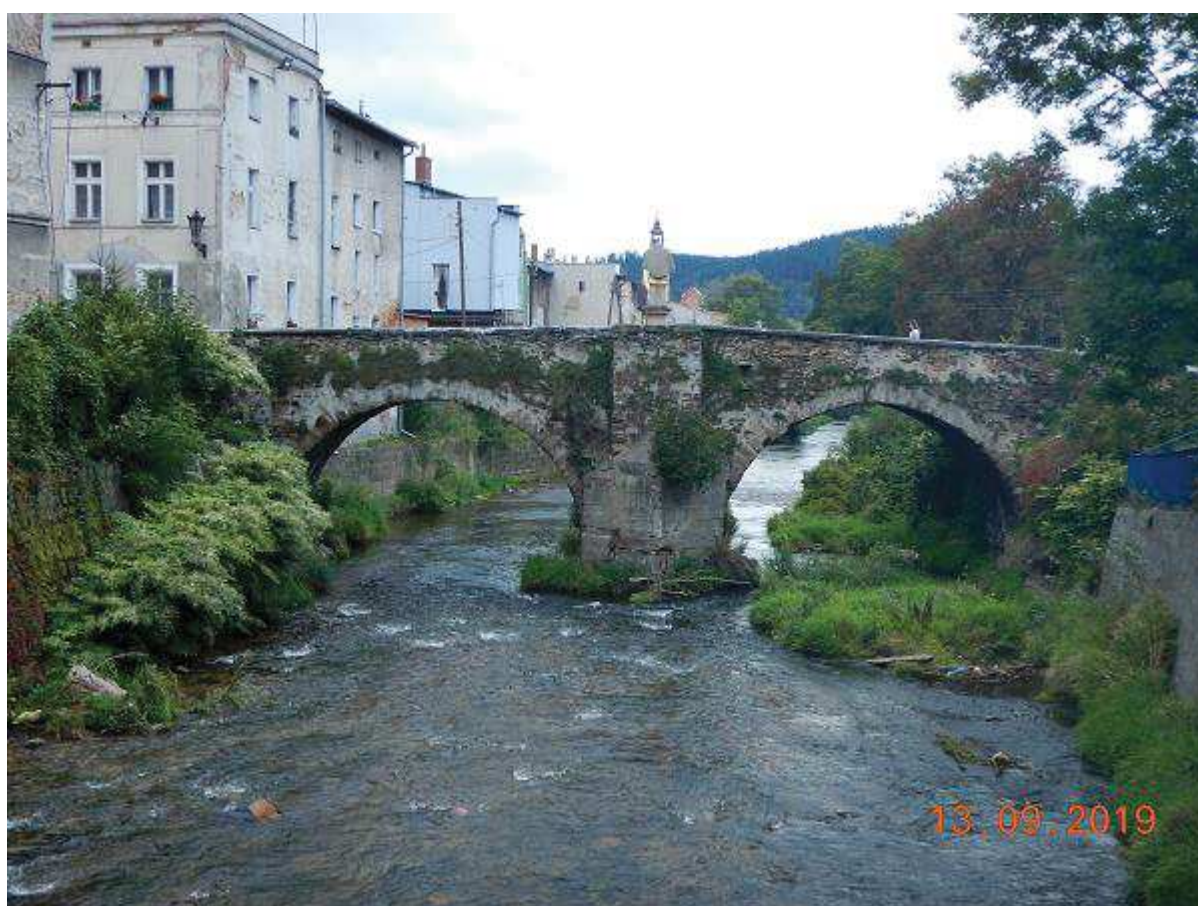
Fot. 38 c.d. Usunięcie odkładu wzdłuż brzegu prawego dla udroźnienia światła mostu M-25 w km 23+506 [widok na most od GW]

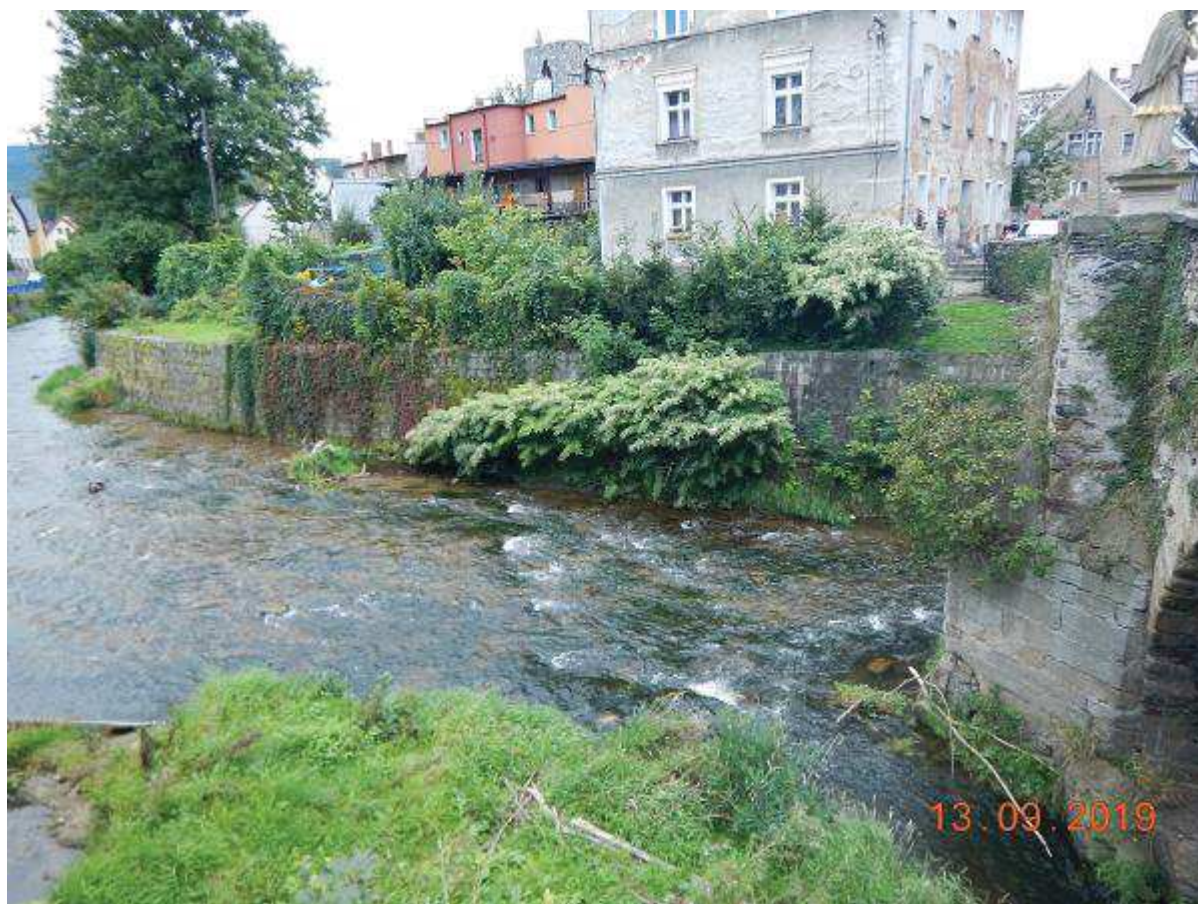
Fot. 39 Reprofilacja muru lewobrzeżnego z odsadzką na odc. km 23+511 ÷ 23+556 [widok od GW mostu M-25]

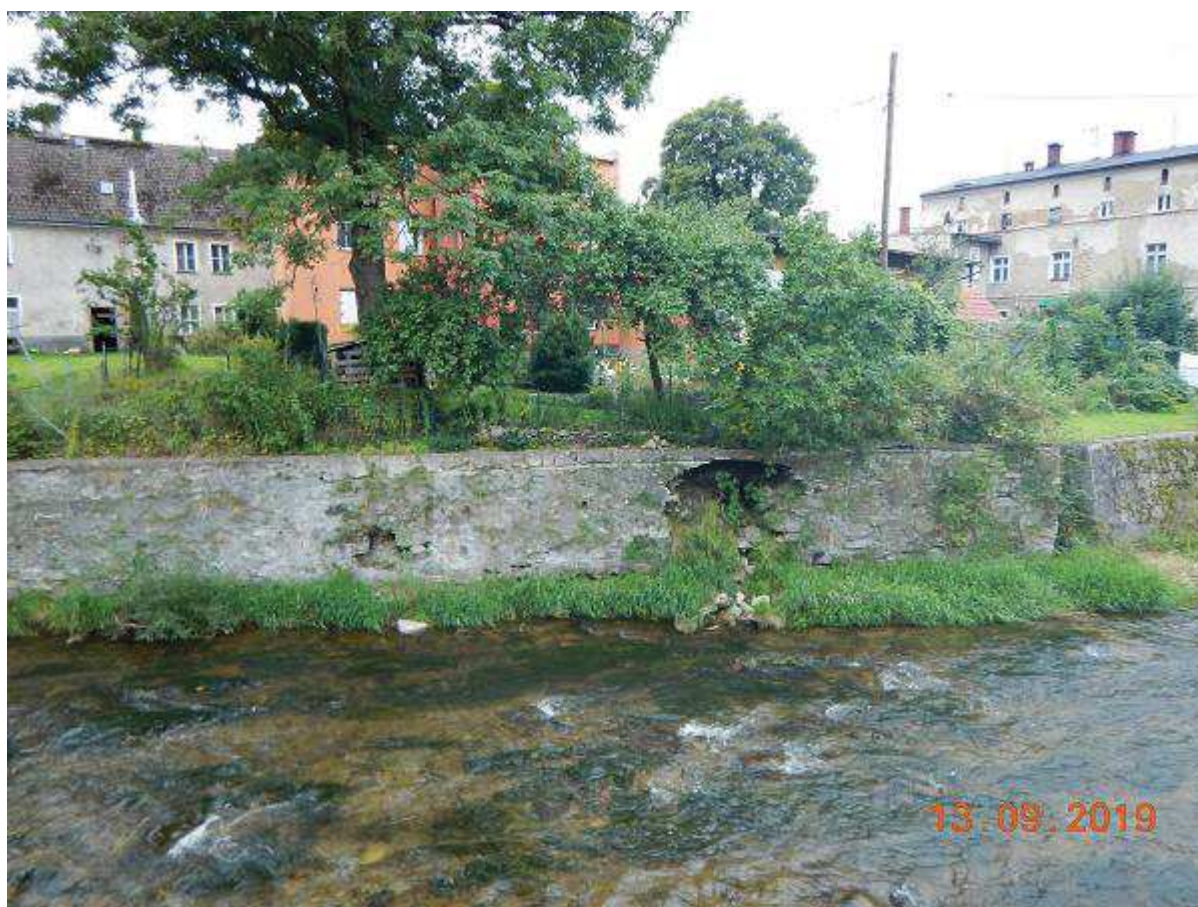
Fot. 40 Rozbiórka i odbudowa lewobrzeżnego muru na odc. km 23+556 ÷ 23+620 z usunięciem odkładu w stopie

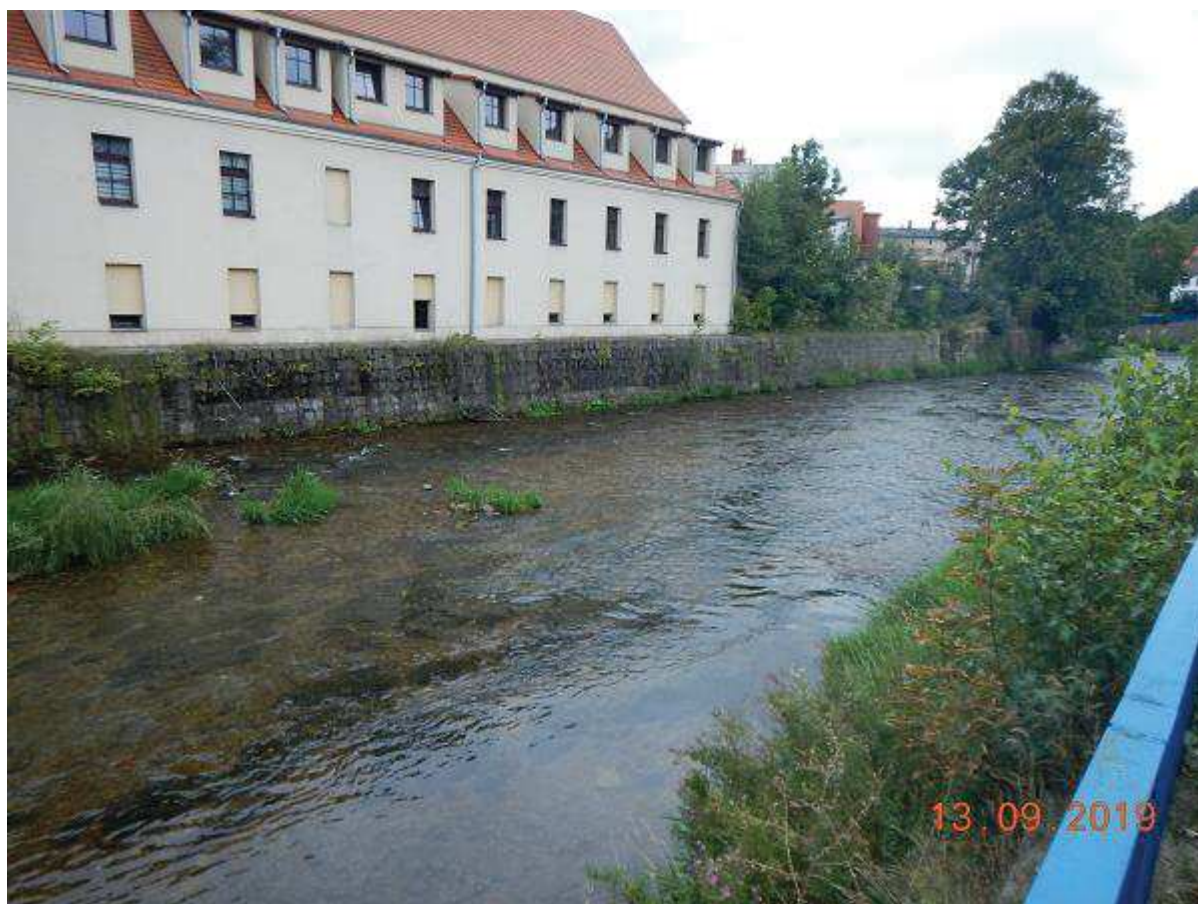
*Fot. 41 Reprofilacja muru lewobrzeżnego z odsadzką na odc. km 23+620 ÷ 23+685 [widok od GW]*

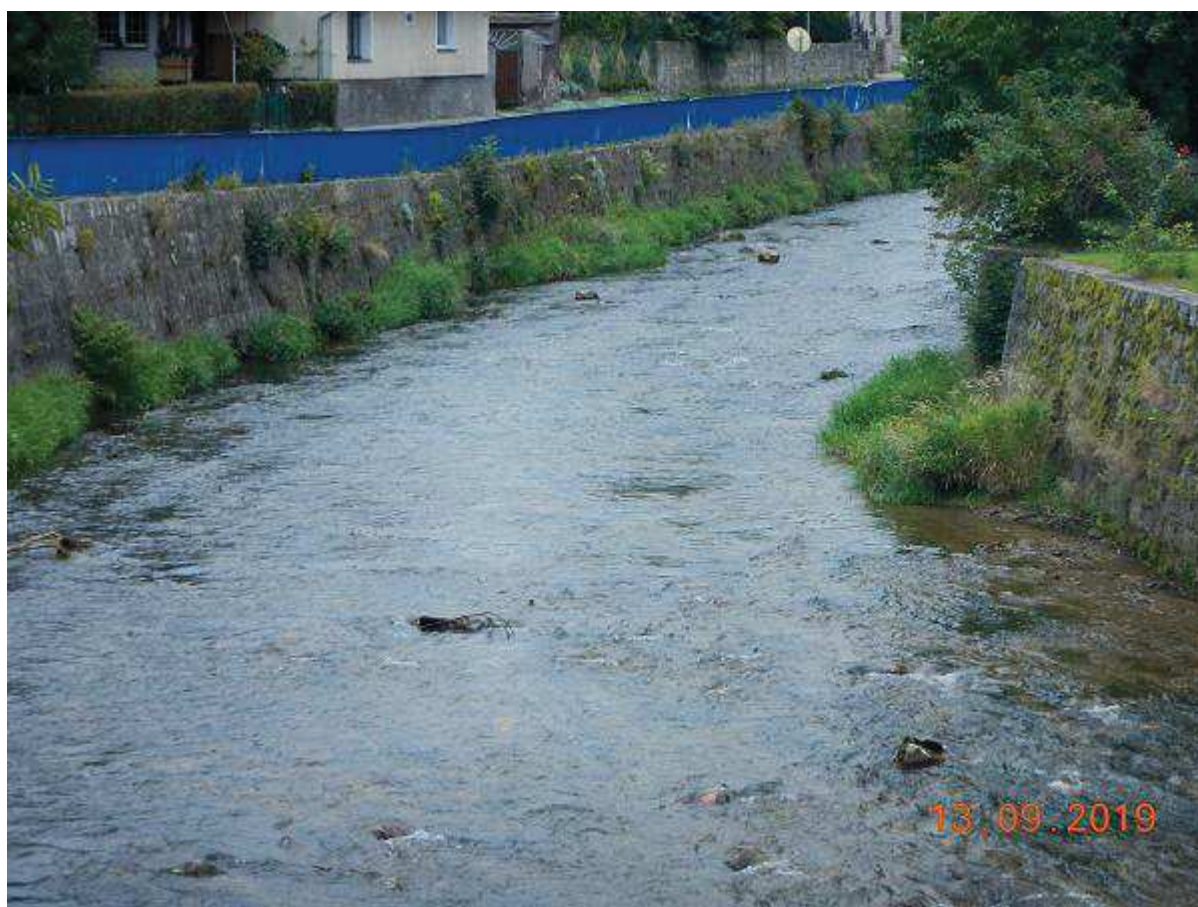
*Fot. 42 Reprofilacja muru prawobrzeżnego z odsadzką w dnie na odc. km 23+511 ÷ 23+685 [widok od DW]*

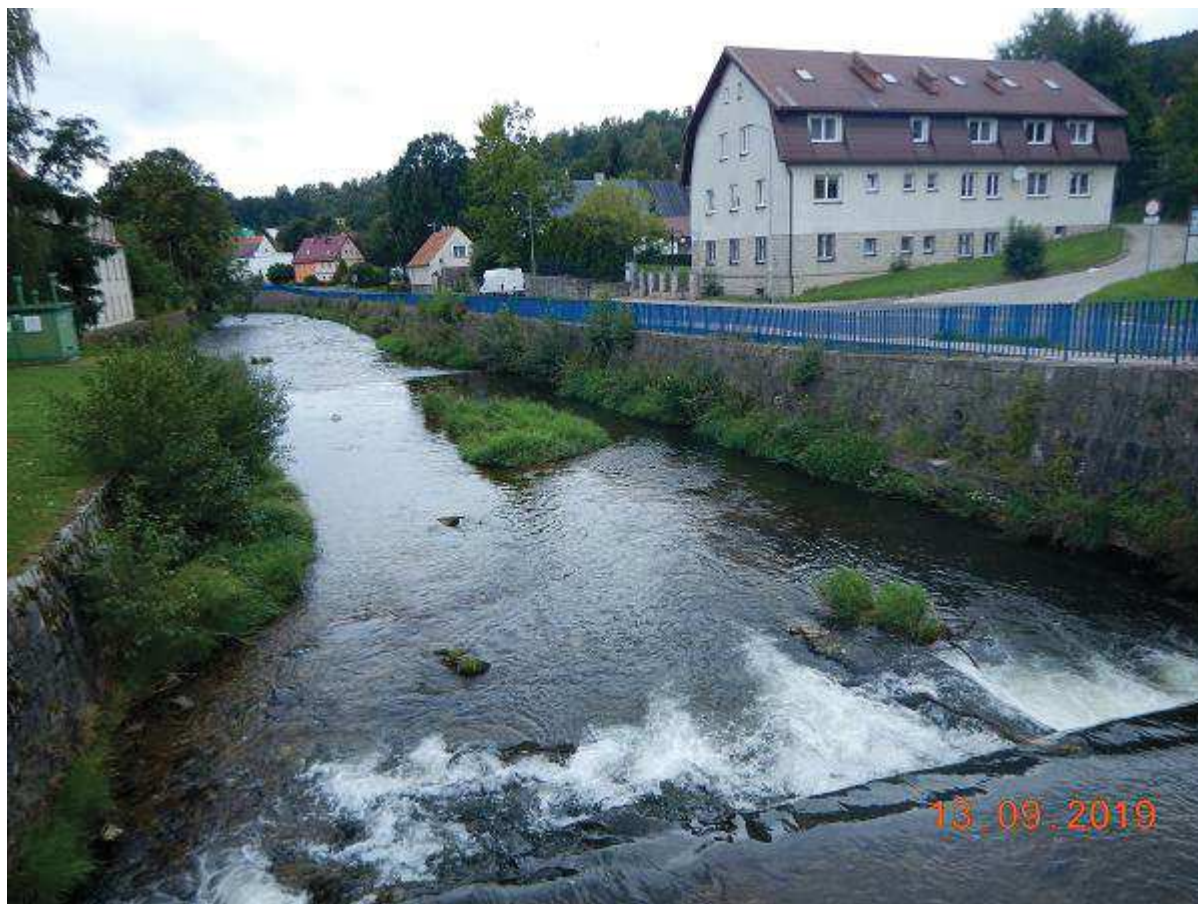
*Fot. 43 c.d. Reprofilacja muru prawobrzeżnego z odsadzką w dnie na odc. km 23+511 ÷ 23+685 [widok od GW]*
