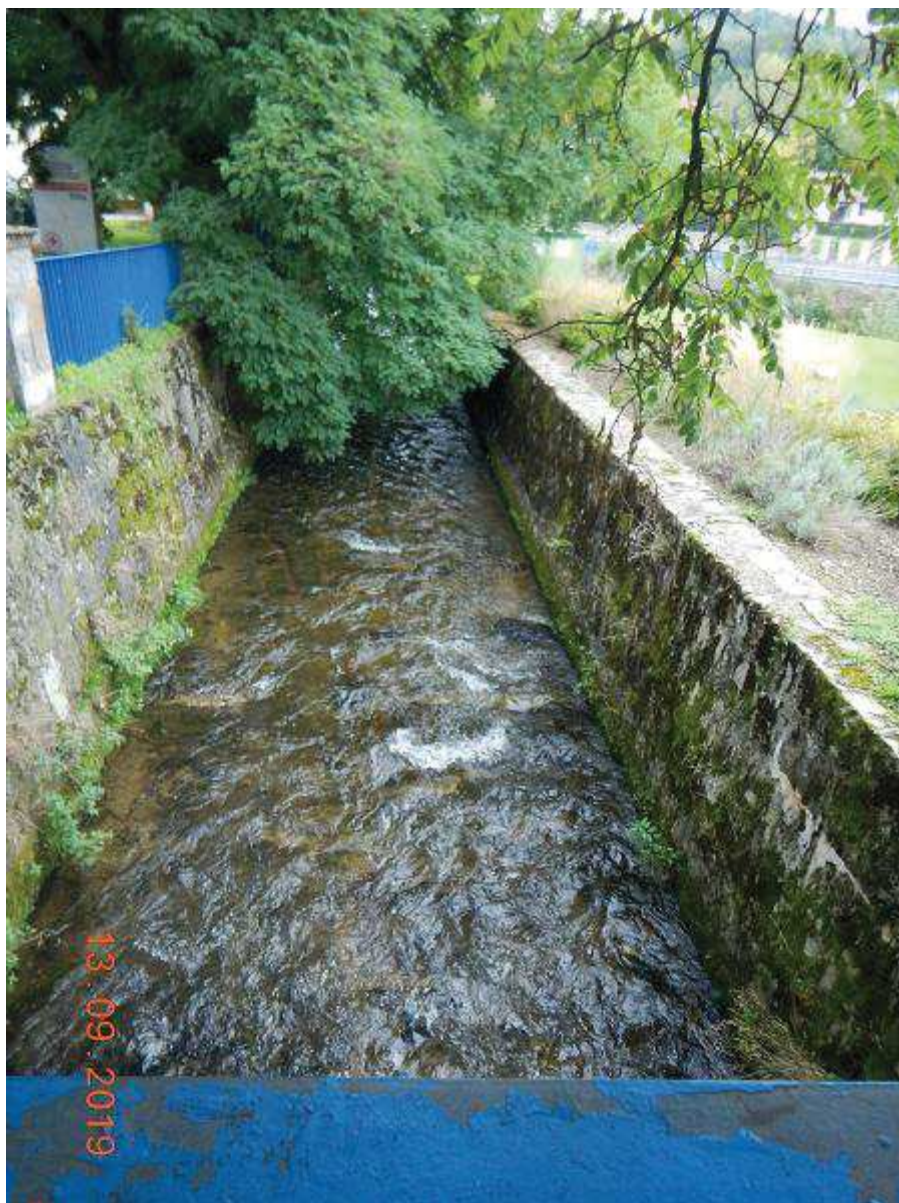
Fot. 44 Budowa przepławki dla ryb w ramach istn. kanału obiegowego węzła wodnego km 23+685 ÷ 23+800 [widok od GW]

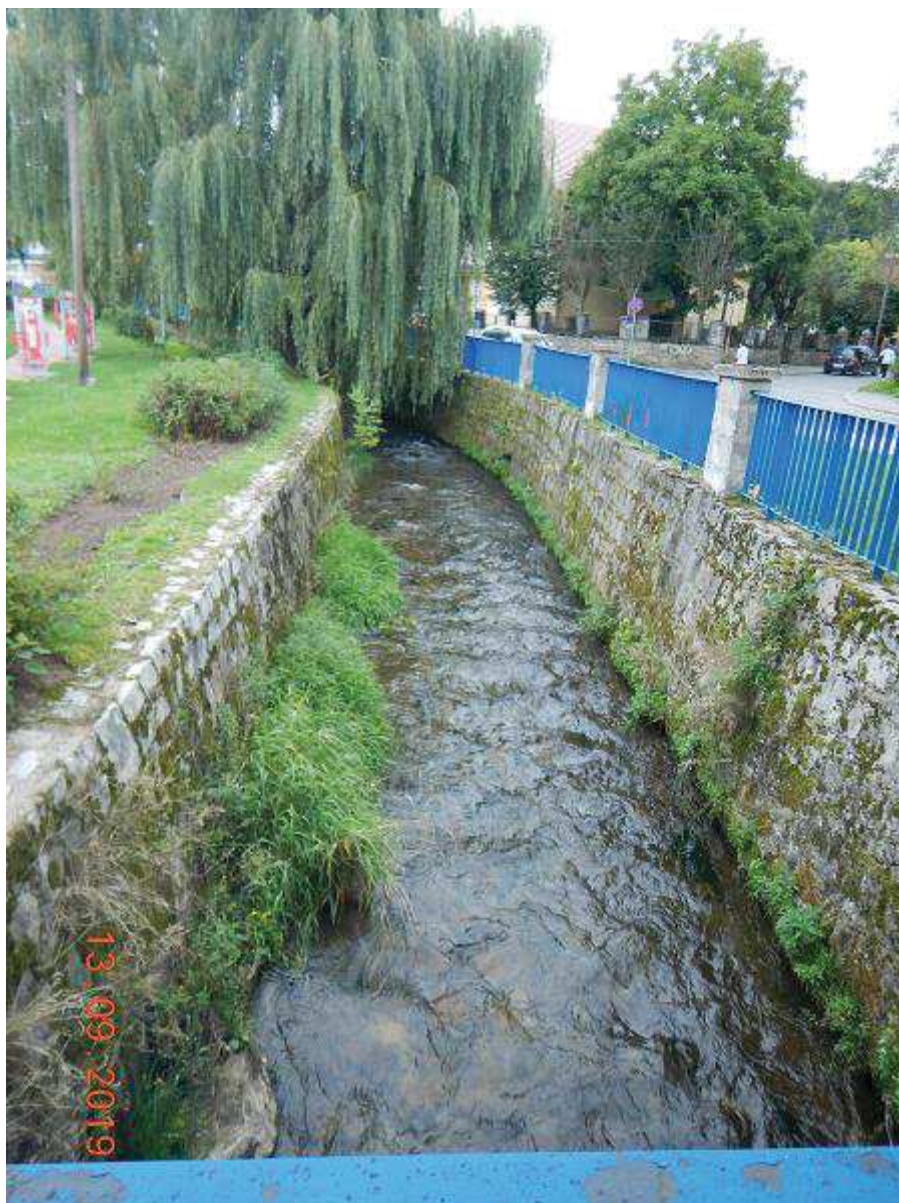
Fot. 45 Reprofilacja obubrzeźnych murów brzegowych kanału obiegowego węzła wodnego km 23+685 ÷ 23+800 [widok od GW]

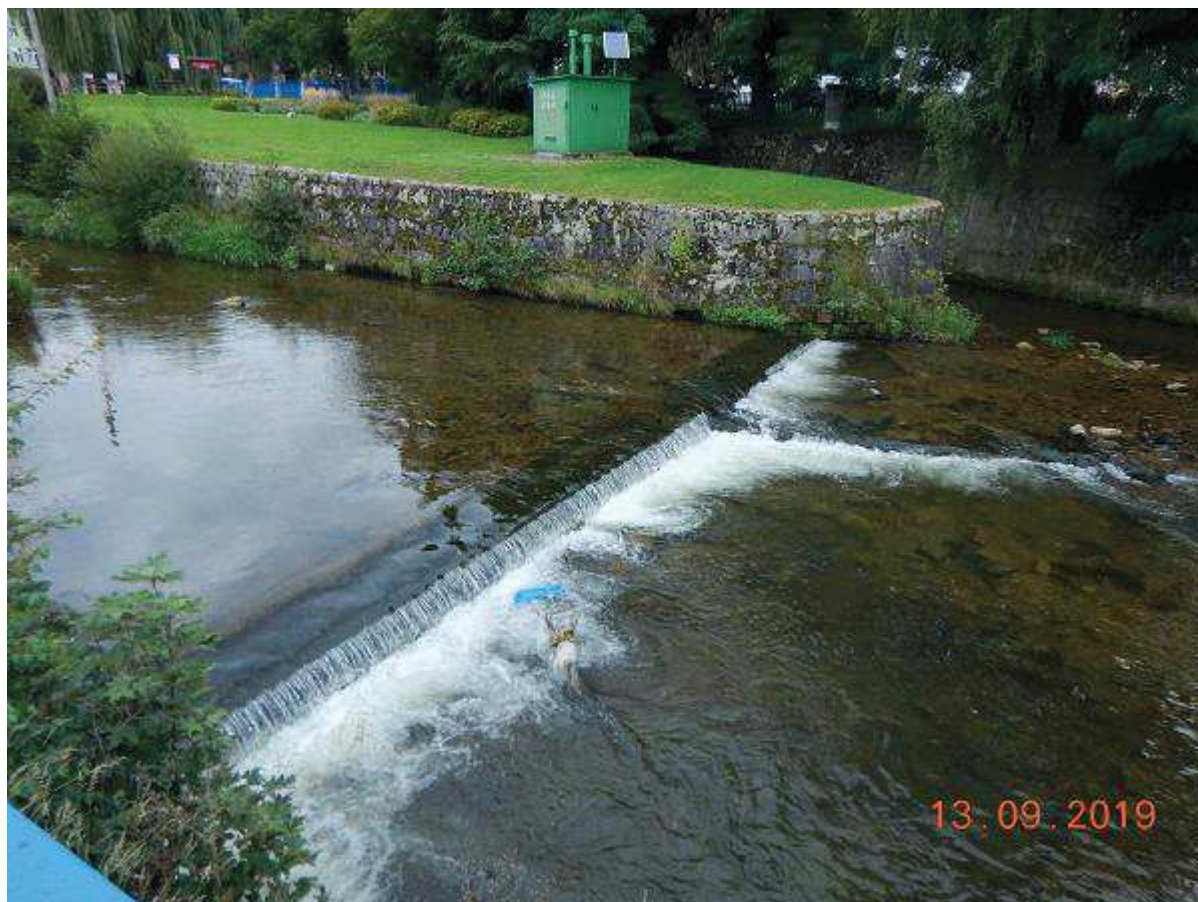
Fot. 46 Remont progu dolnego w zakresie korony przelewu w obrębie węzła wodnego km 23+685 ÷ 23+800 [widok od DW]

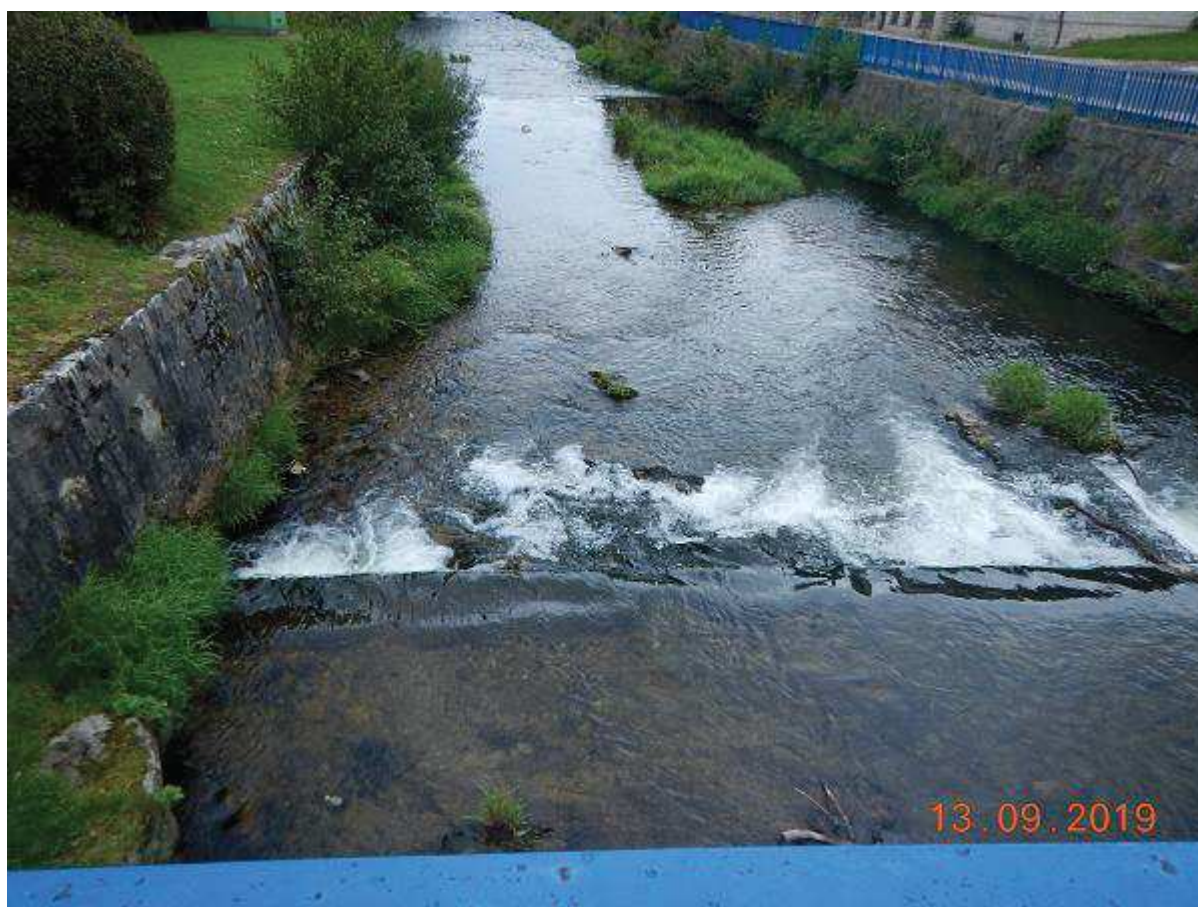
Fot. 47 Remont progu pośredniego w zakresie korony przelewu w obrębie węzła wodnego km 23+685 ÷ 23+800 [widok od GW]

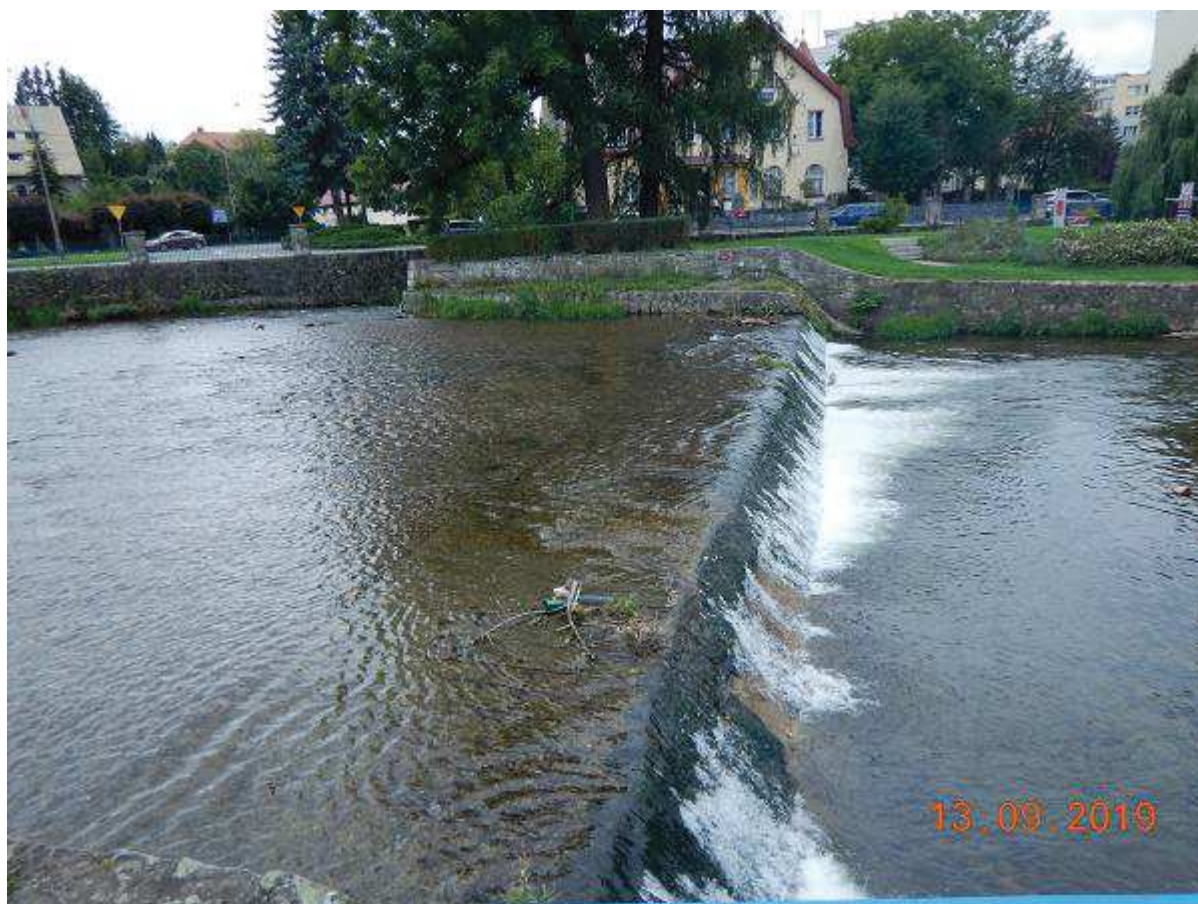
Fot. 48 Remont korpusu jazu w zakresie korony progu górnego w obrębie węzła wodnego km 23+685 ÷ 23+800

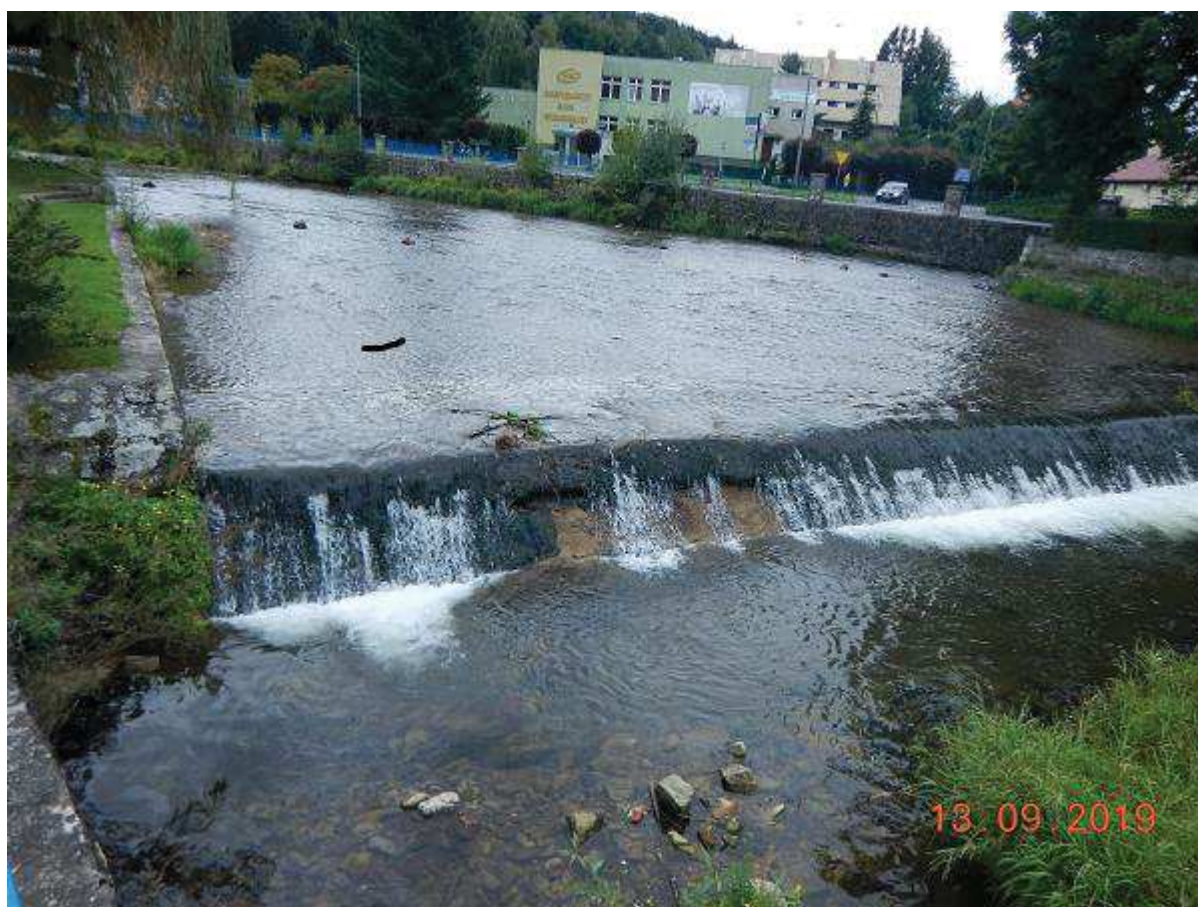
Fot. 49 c.d. Remont korpusu jazu w zakresie korony progu górnego w obrębie węzła wodnego km 23+685 ÷ 23+800 [widok od DW]

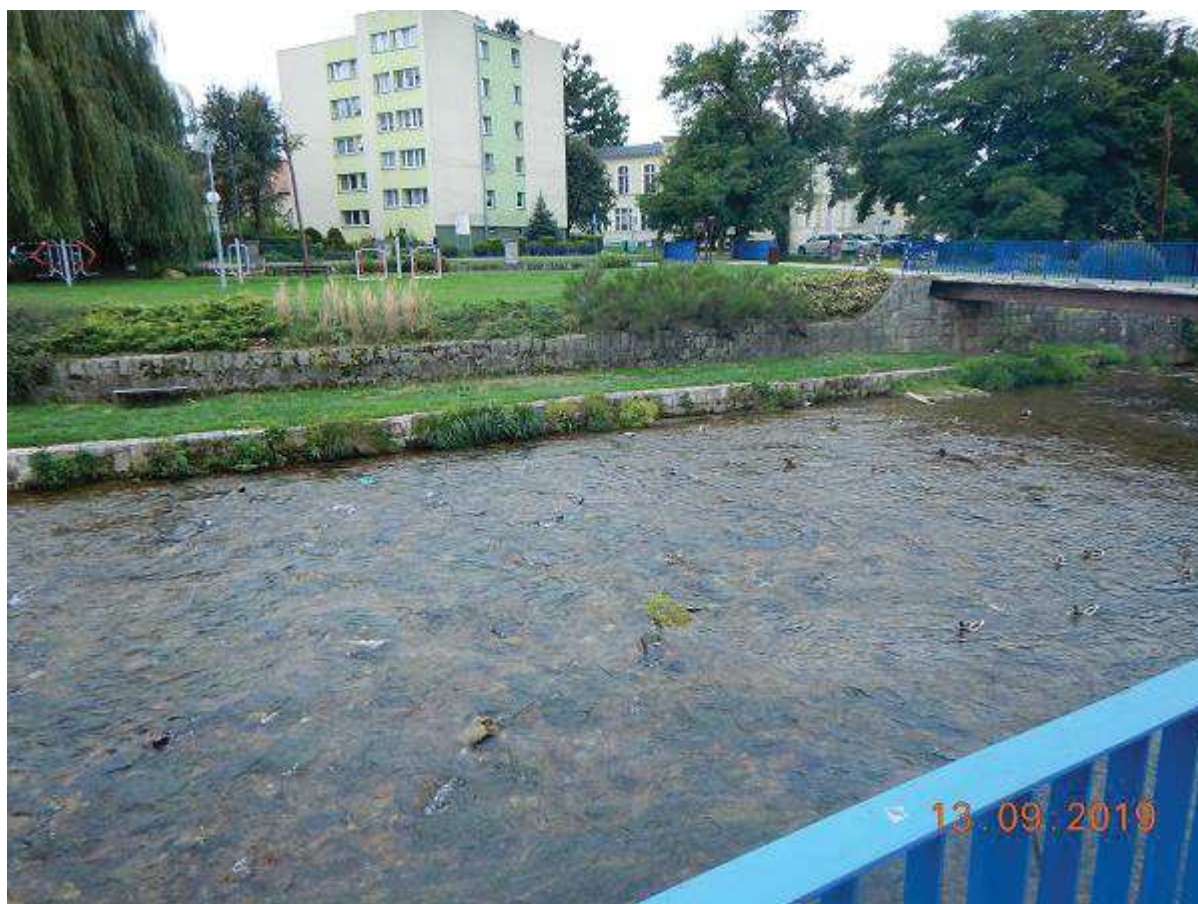
Fot. 50 Reprofilacja murów korytowych i brzegowych rzeki w obrębie węzła wodnego km 23+685 ÷ 23+800 [widok na BL]

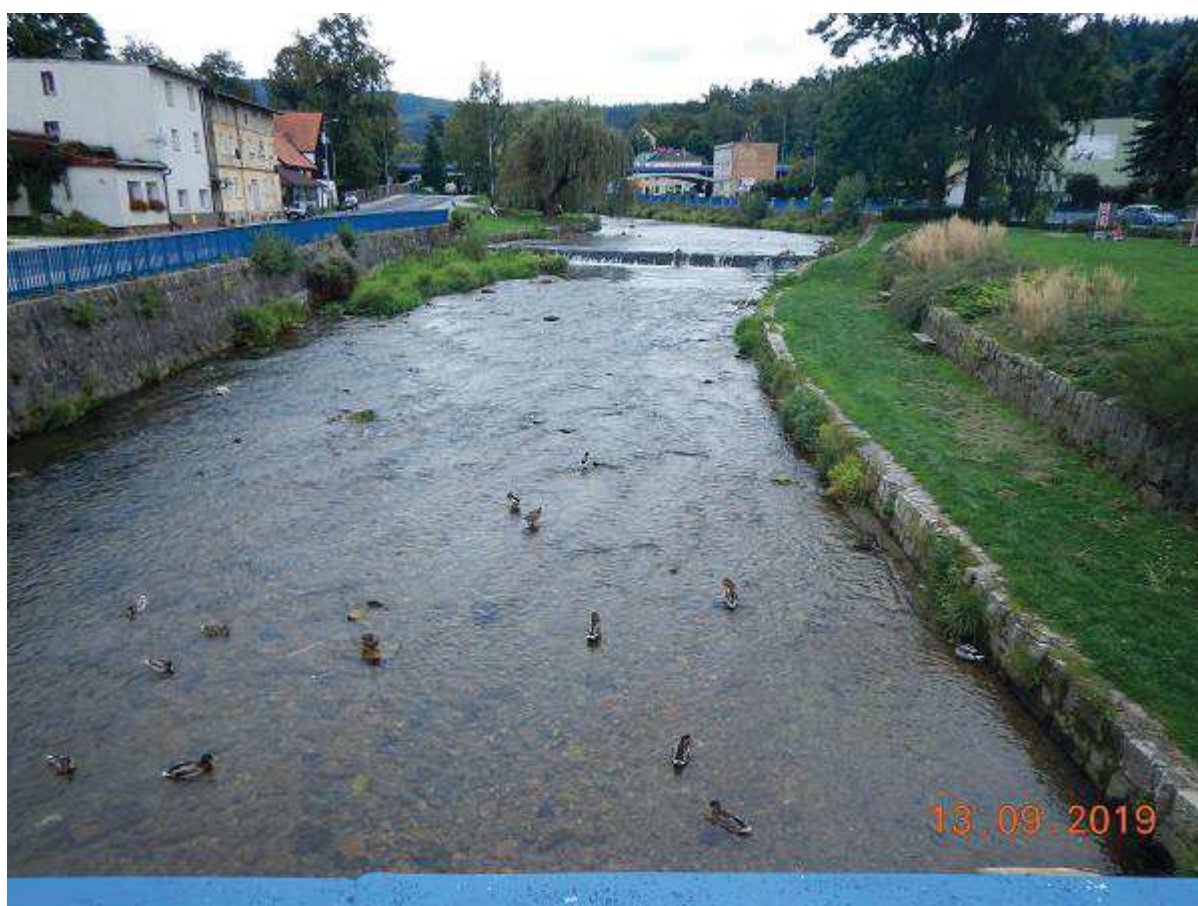
Fot. 51 c.d. Reprofilacja murów korytowych i brzegowych rzeki w obrębie węzła wodnego km 23+685 ÷ 23+800 [widok w górę rzeki]

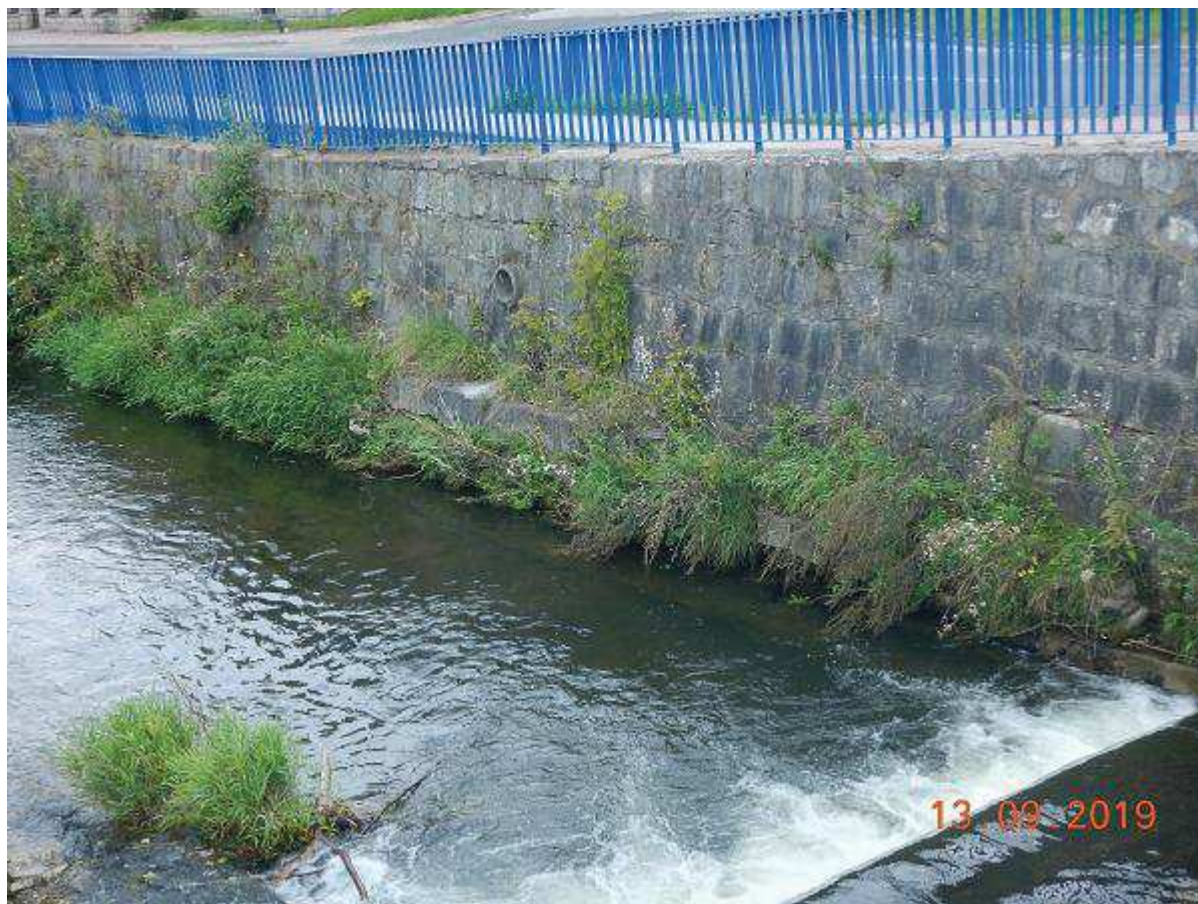
Fot. 52 c.d. Reprofilacja murów korytowych i brzegowych rzeki w obrębie węzła wodnego km 23+685 ÷ 23+800 [widok BP]

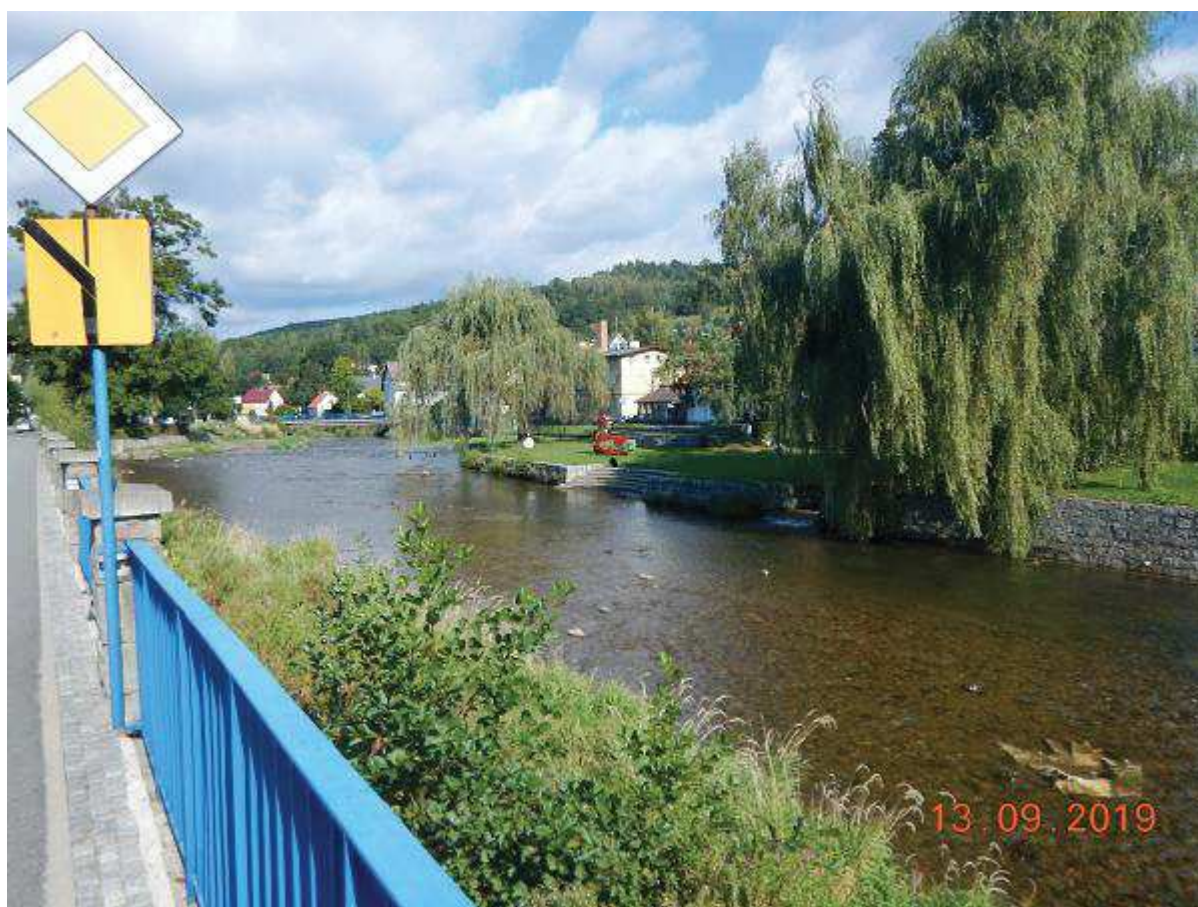
Fot. 53 Reprofilacja prawobrzeżnego muru brzegowego na odc. km 23+800 ÷ 23+927 (do mostu M-27)

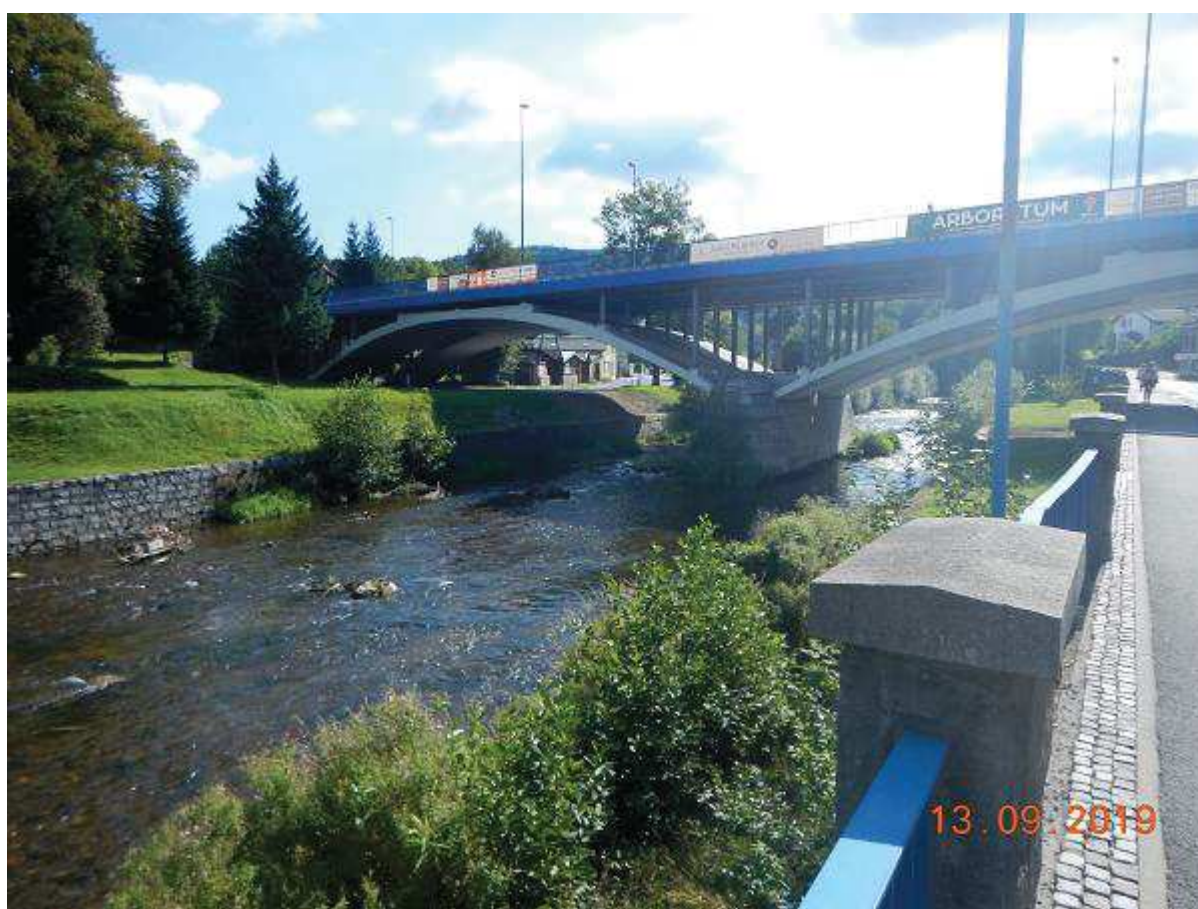
Fot. 55 Wzmocnienie umocnień dennych w stopie filara nurtowego mostu M-27 w km 23+927 [widok od DW mostu]

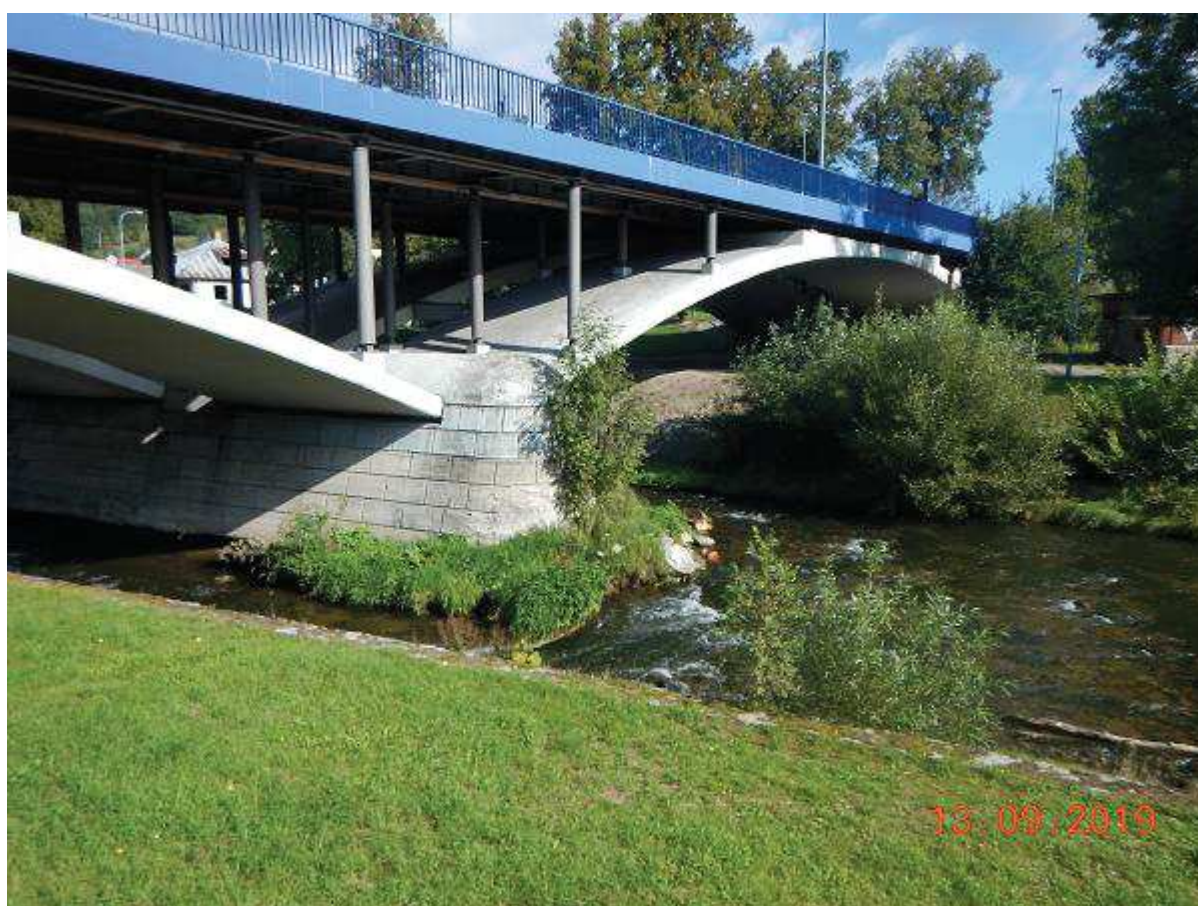
Fot. 57 Wzmocnienie umocnień dennych w stopie filara nurtowego mostu M-27 w km 23+927 [widok od GW]

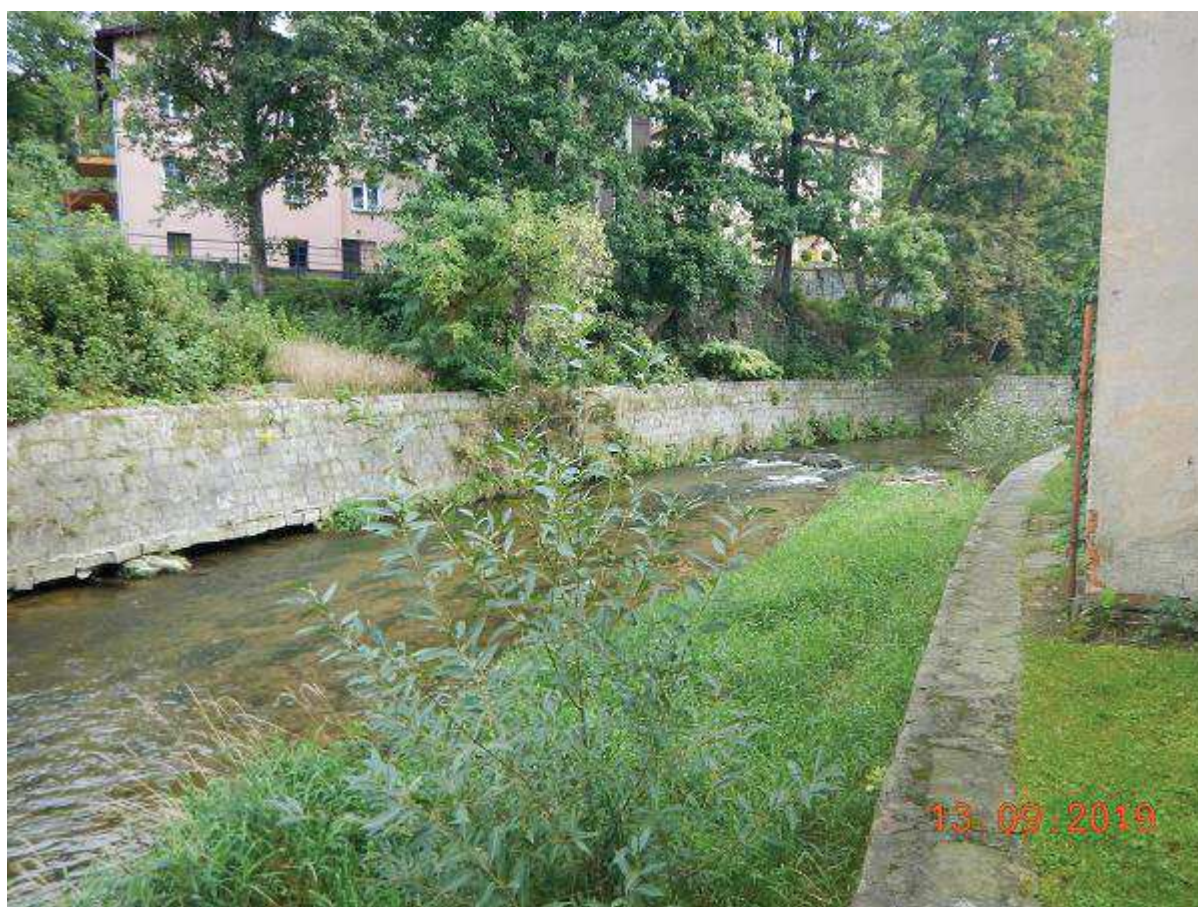
Fot. 59 c.d. Reprofilacja muru prawobrzeżnego wraz z odsadzką w dnie na odc. km 23+942 ÷ 24+350 [widok od DW]

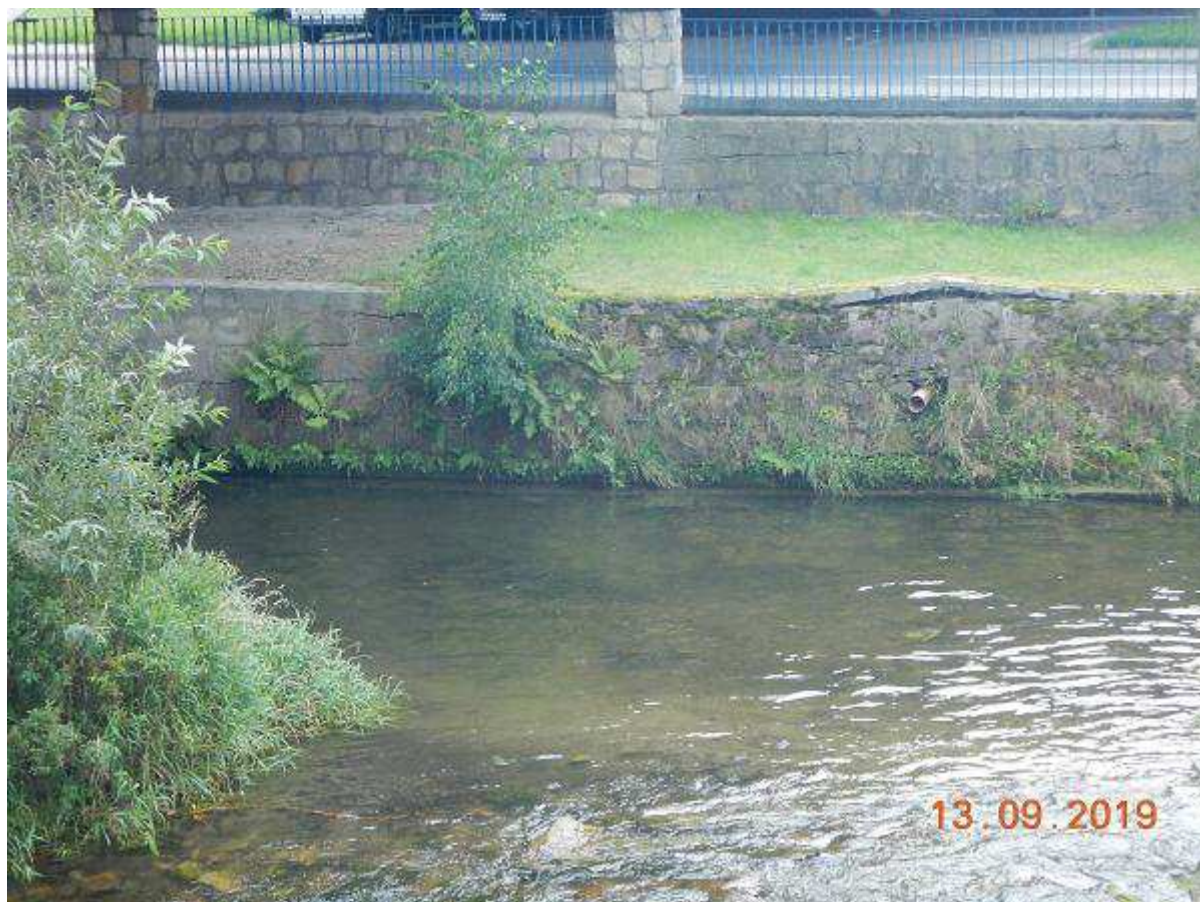
Fot. 60 Zwiększenie przepustowości mostu M-27 przez przebudowę muru brzegowego na niski murek na odc. km 23+900÷24+030 (BL) oraz wzmocnienie korpusu istn. muru dolinowego w poziomie posadowienia

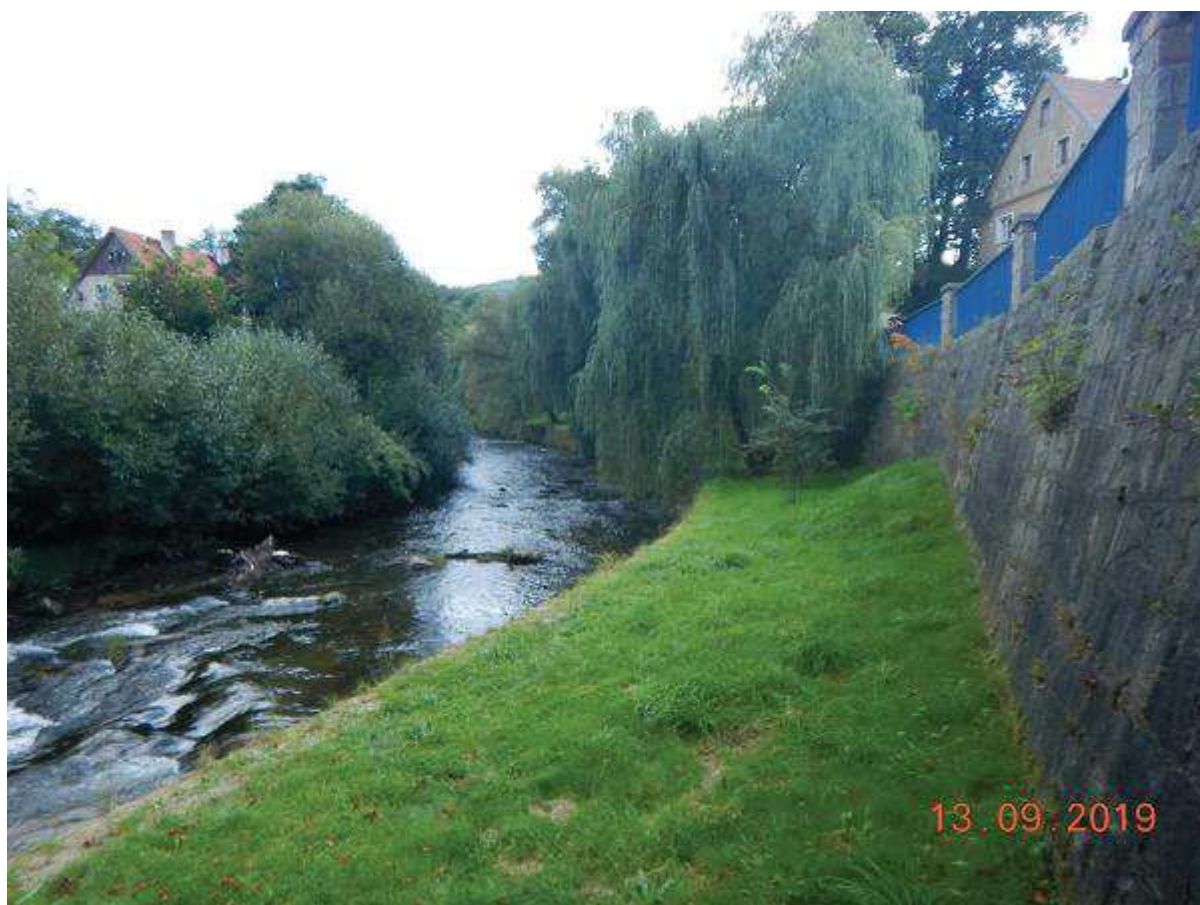
Fot. 61 Wzmocnienie konstrukcji i reprofilacja muru dolinowego (BL) wzdłuż ul. T. Kościuszki na odc. km 23+900 ÷ 24+030 [widok od DW]

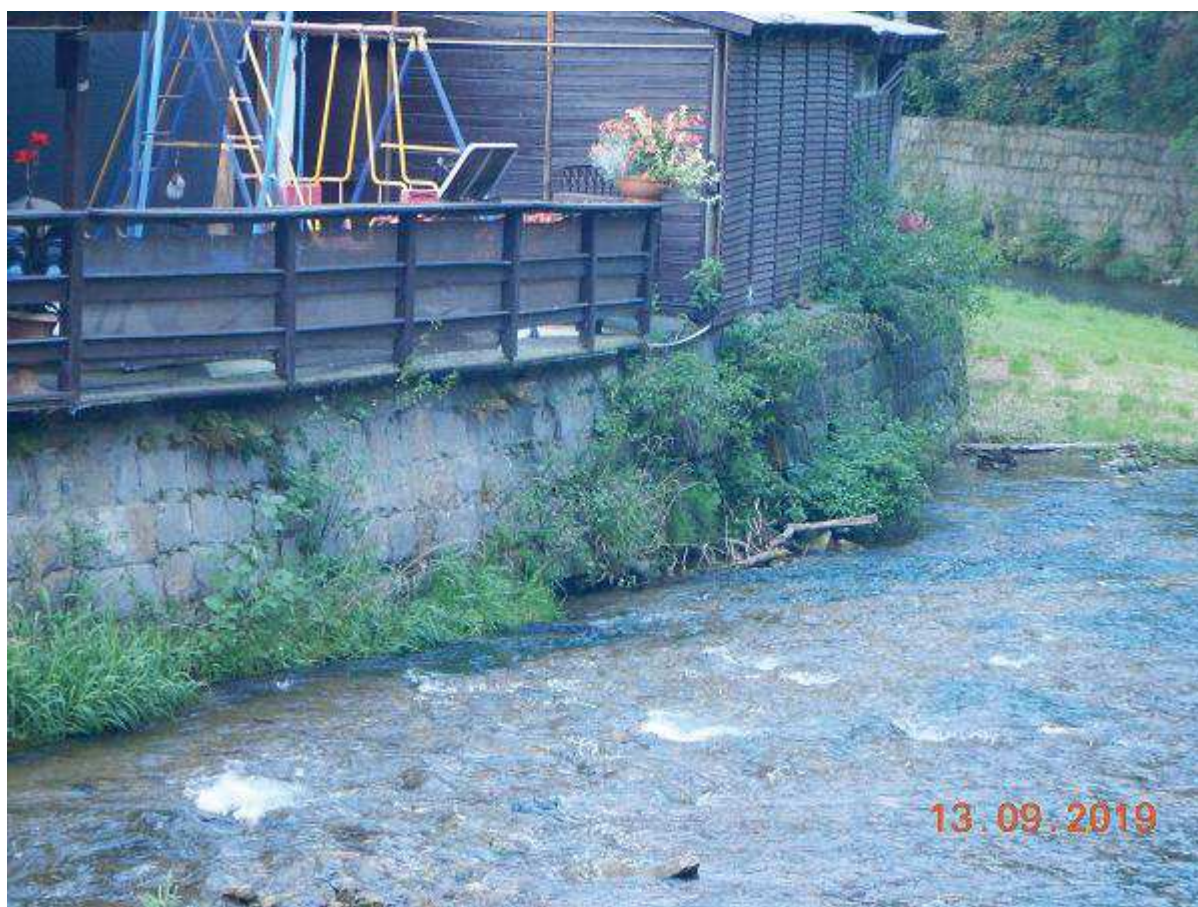
Fot. 63 c.d. Reprofilacja brzegowego muru wraz z odsadzką i odcinkowym usunięciem odkładu na odc. km 24+030 ÷ 24+350 [widok na BL]

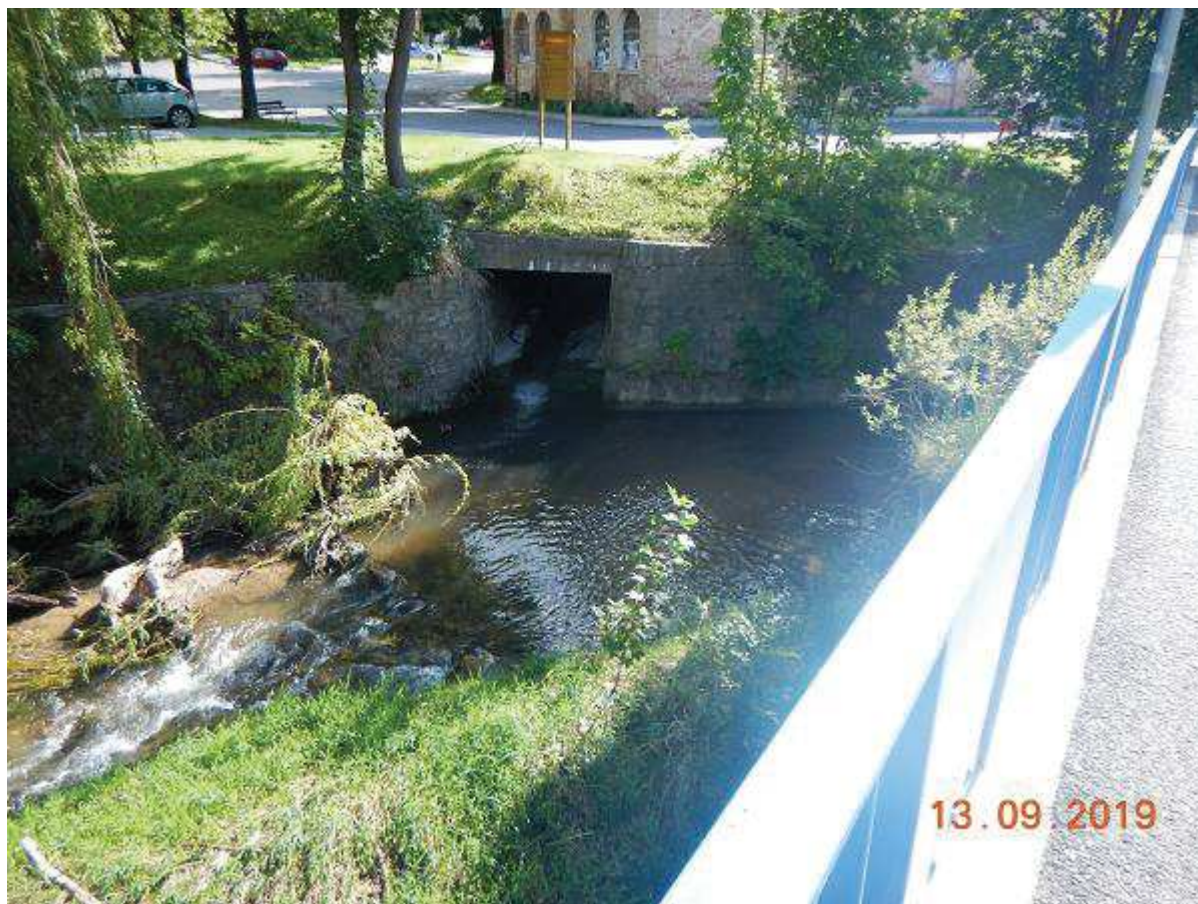
Fot. 64 Remont odcinka ujściowego koryta potoku Grodzkiego w km 24+350 (BP)

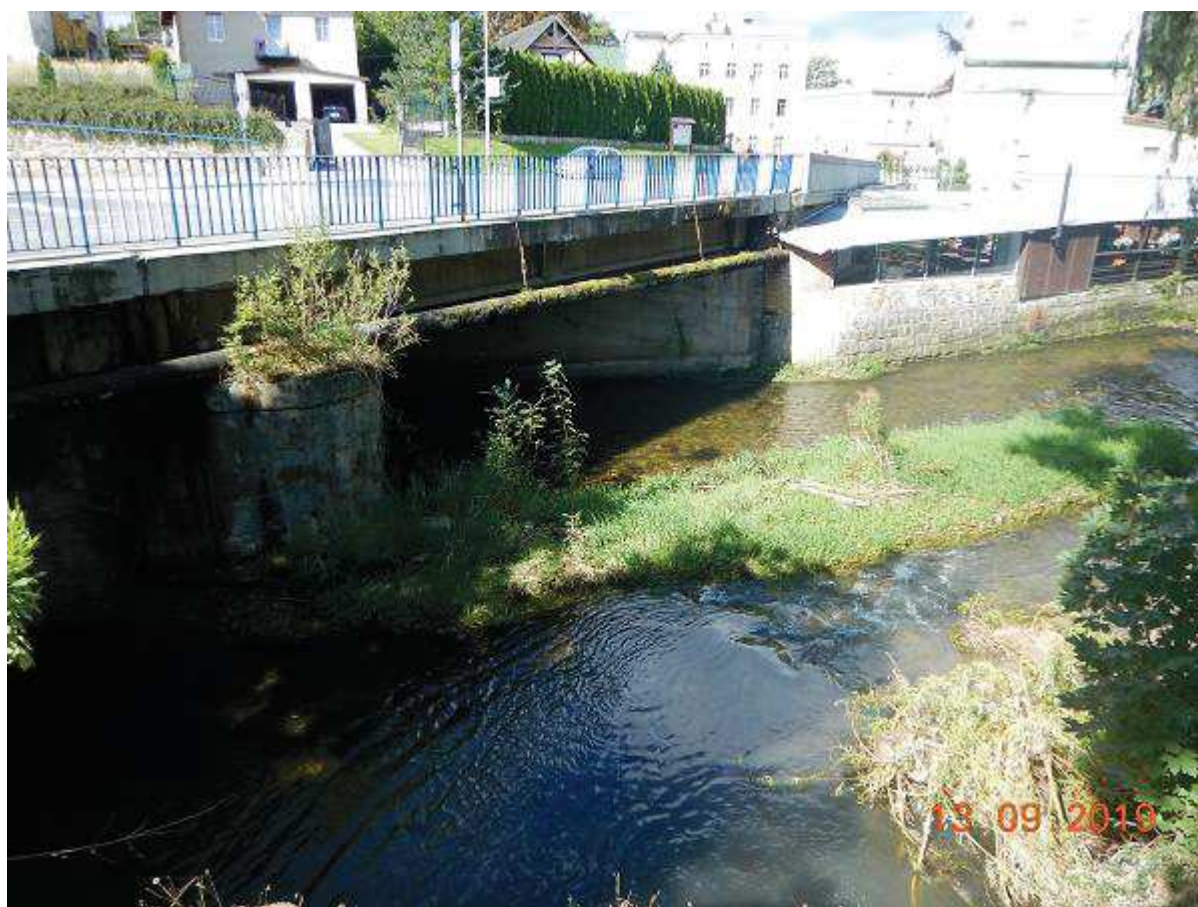
Fot. 65 Widok mostu M-28 od wody dolnej w km 24+350. Udrożnienie światła i wzmocnienie umocnień dennych filara i przyczółków

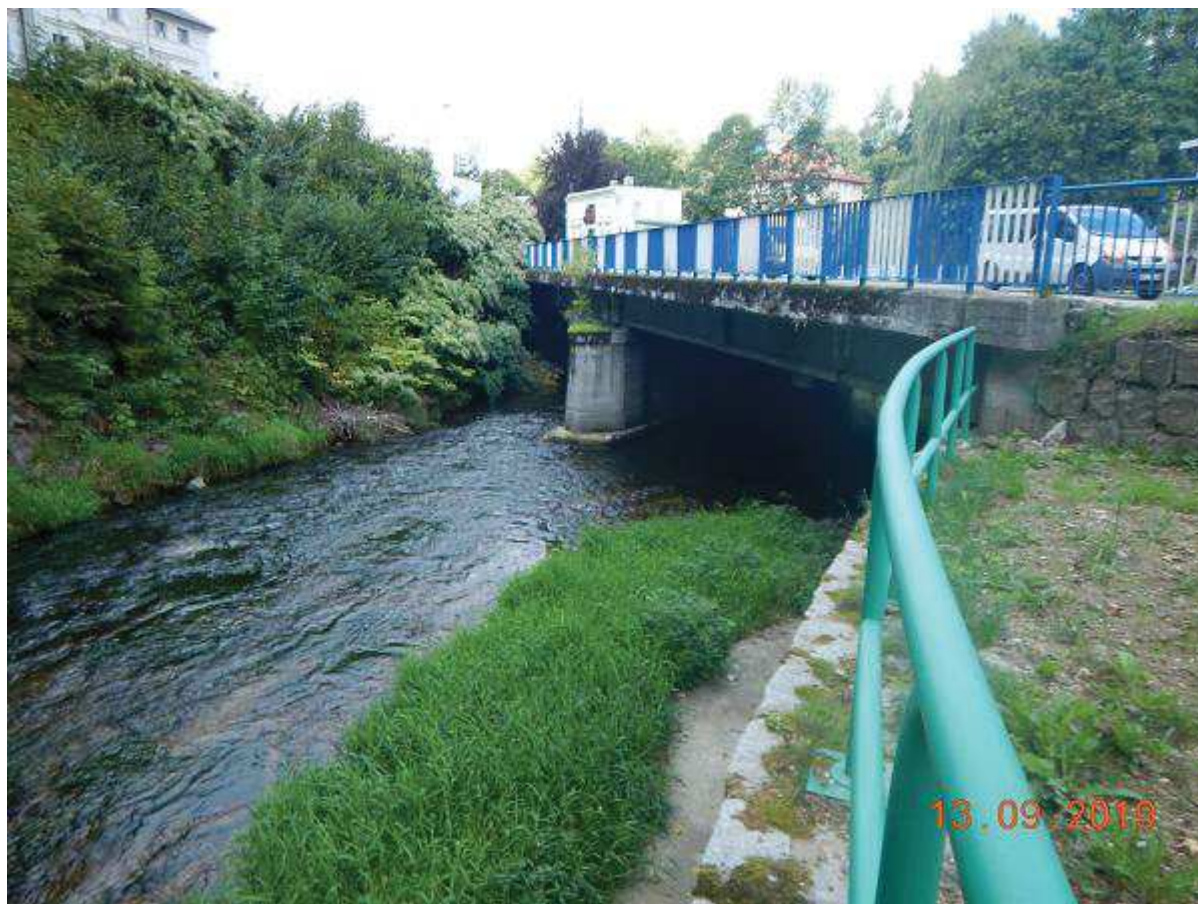
Fot. 66. C.d. Widok mostu M-28 od wody górnej w km 24+386. Udrożnienie światła i wzmocnienie umocnień dennych filara i przyczółków

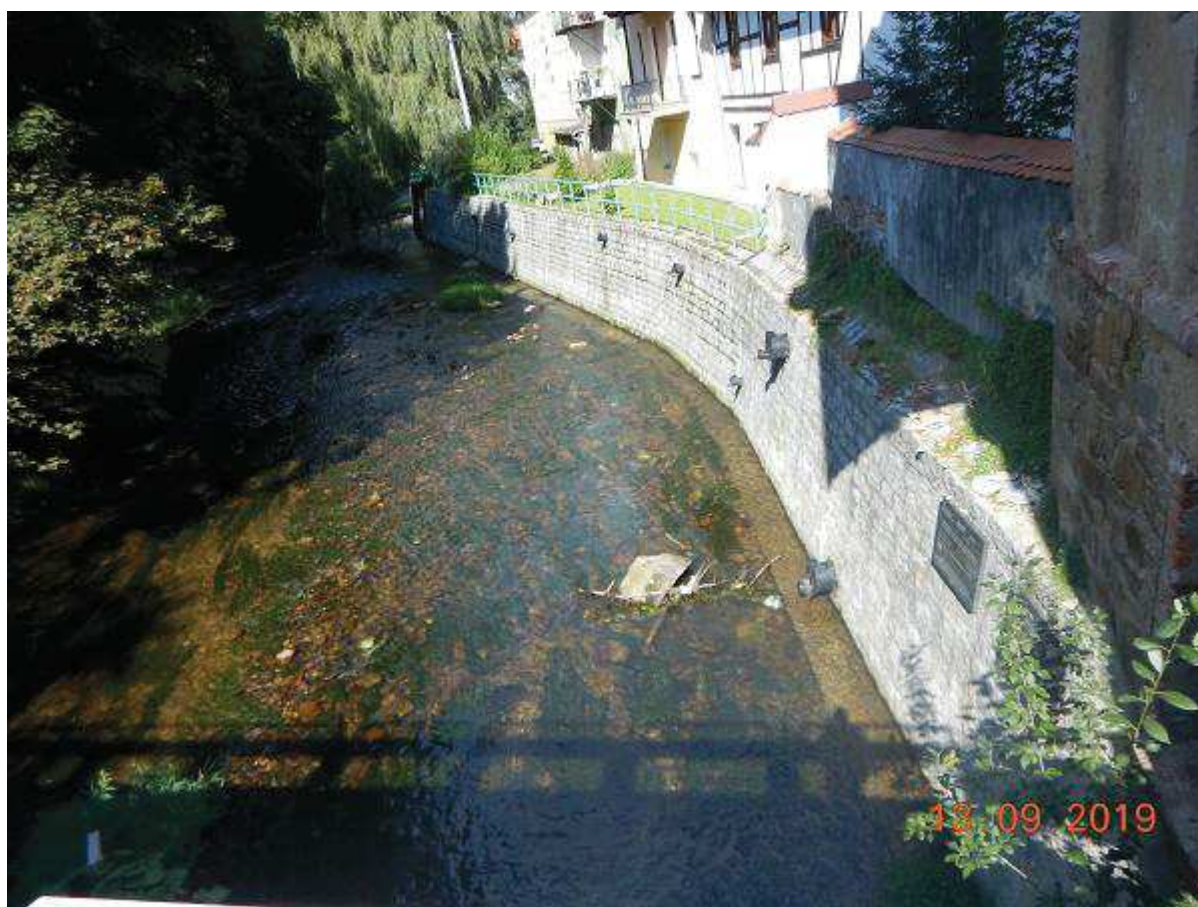
Fot. 67 Reprofilacja prawego muru brzegowego wraz z odsadzką i odcinkowym usunięciem odsypiska na odc. km 24+386 ÷ 24+658
