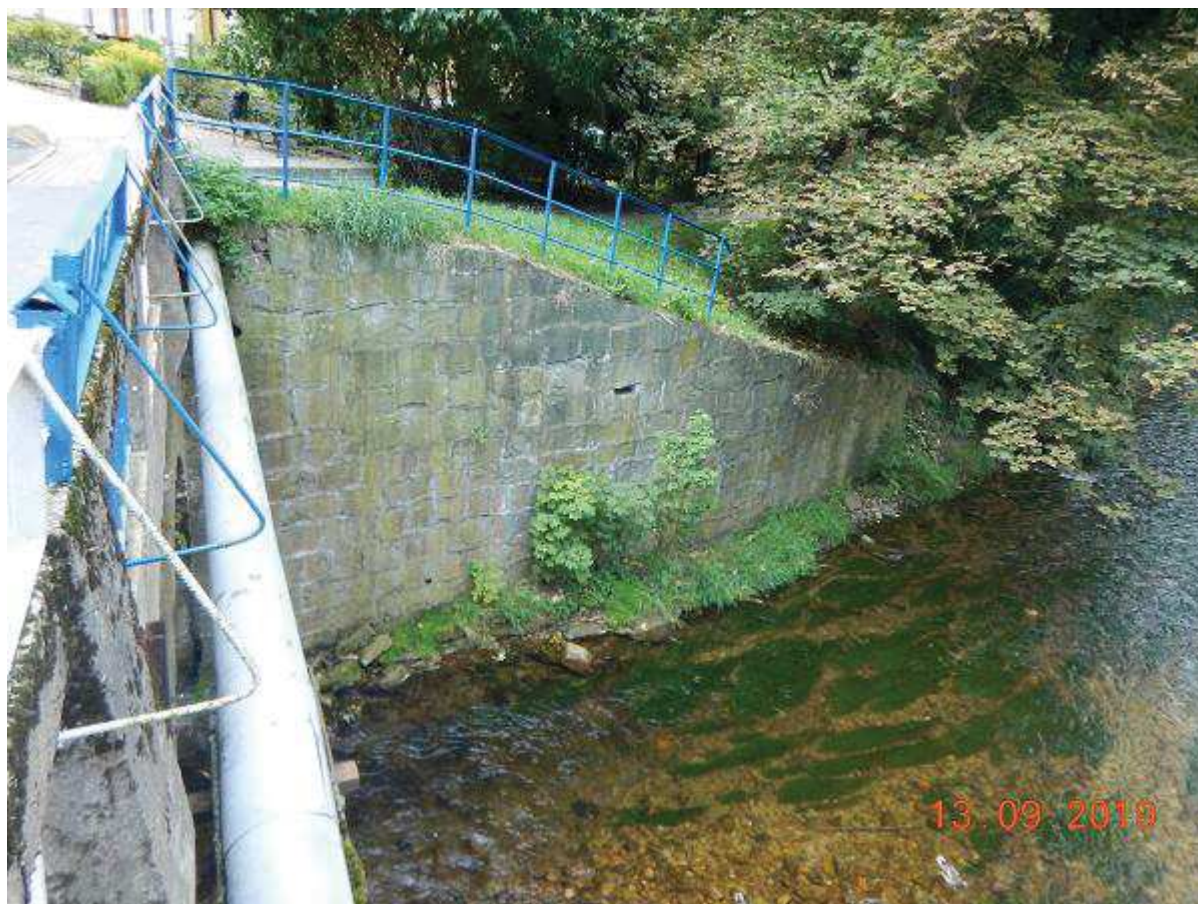
*Fot. 70 Most M-30 w km 24+658 widok od dolnej wody na brzeg lewy – reprofilacja skrzydełka*

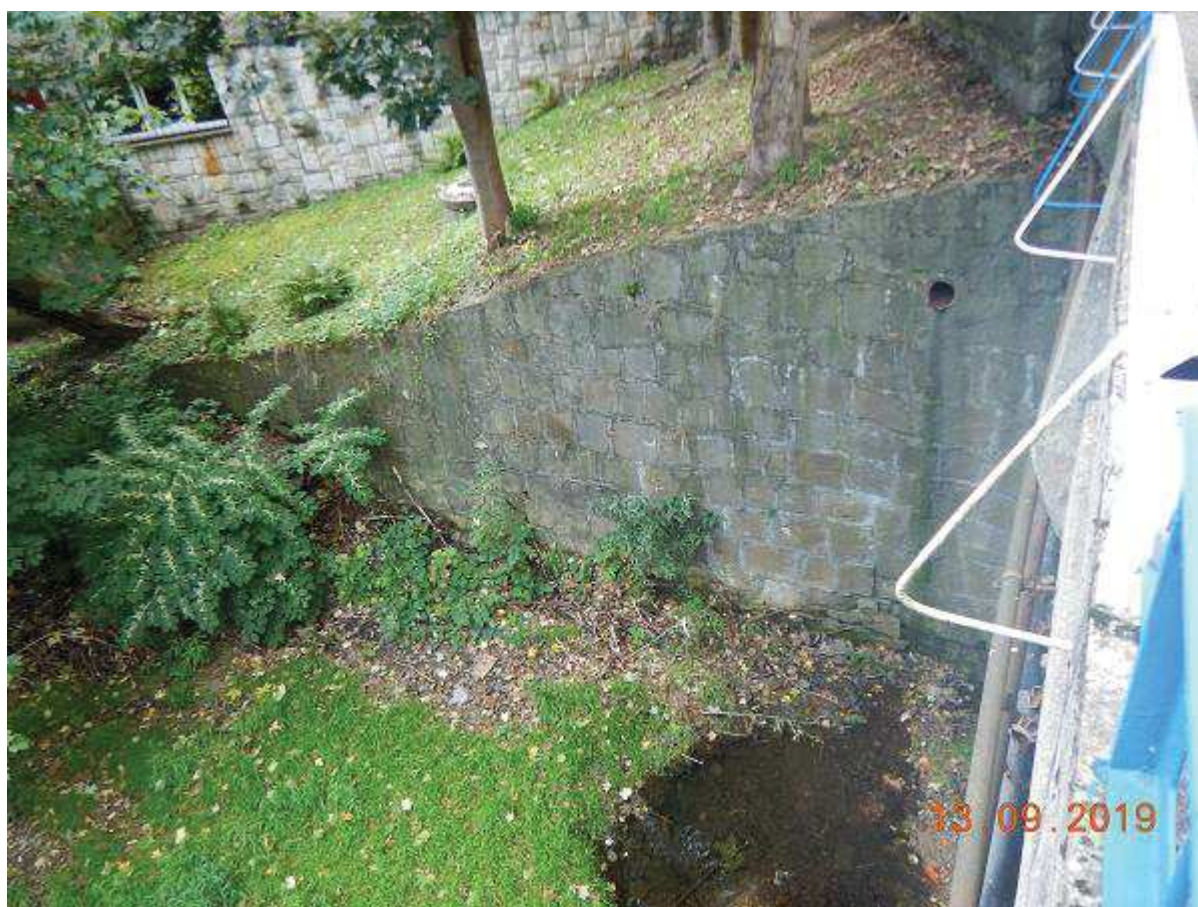
*Fot. 71 Most M-30 w km 24+667 widok od górnej wody na brzeg lewy – reprofilacja skrzydełka i usunięcie odkładu z przęsła lewego*

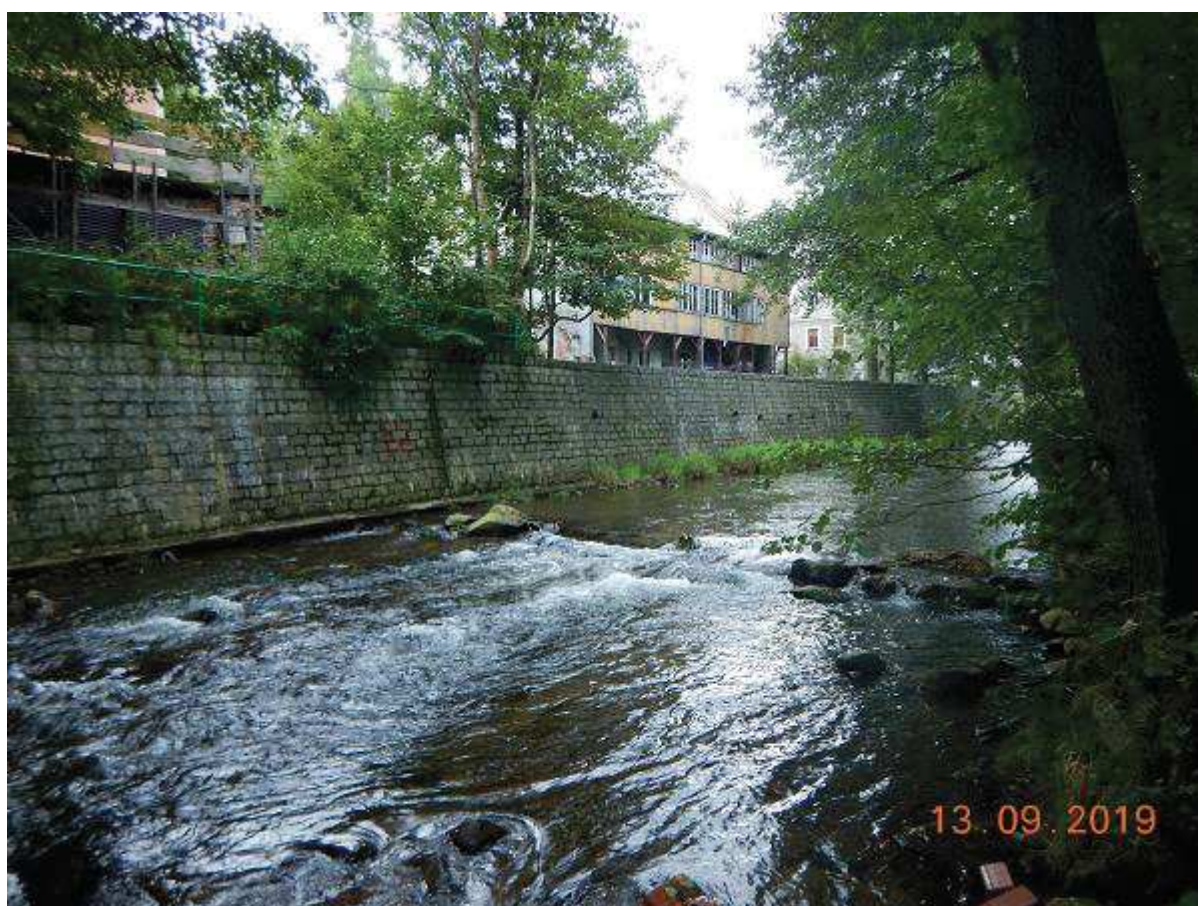
Fot. 73 Reprofilacja prawego muru brzegowego wraz z odsadzką i odcinkowym usunięciem odsypiska na odc. km 24+667 ÷ 25+100

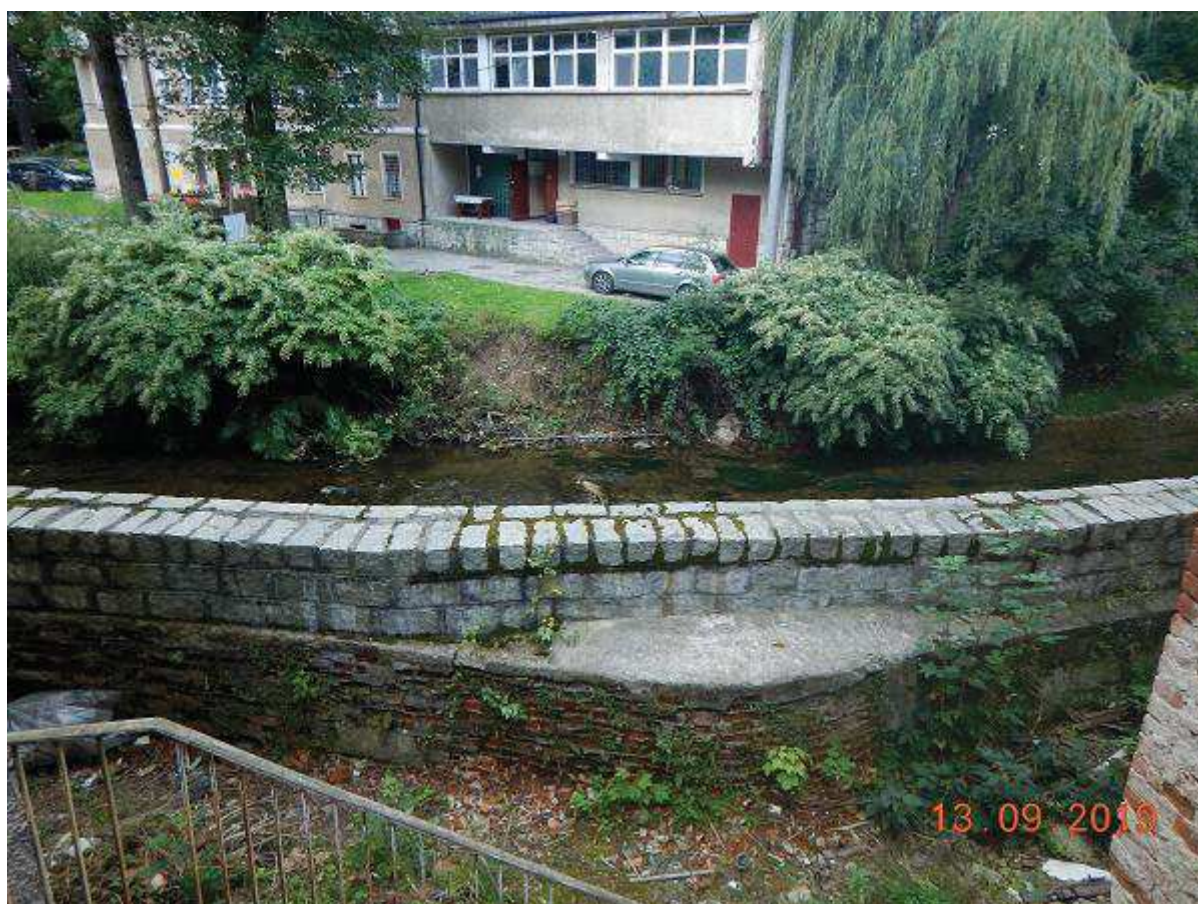
Fot. 75 Ukształtowanie linii brzegu lewego i budowa umocnienia skarpy (układany narzut kamienny z klinowaniem) odc. km 24+675 ÷ 24+760

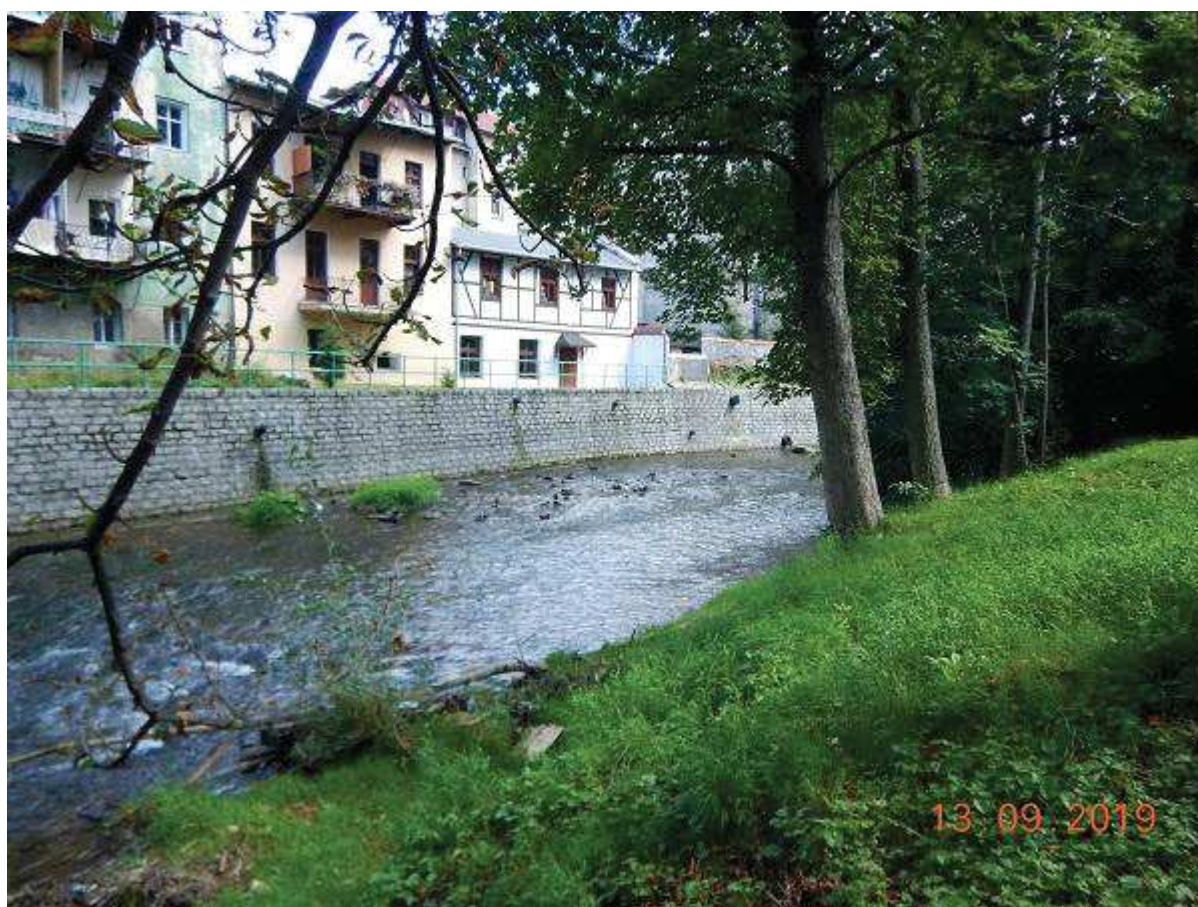
Fot. 77 Ukształtowanie linii brzegu lewego i budowa umocnienia skarpy (układany narzut kamienny z klinowaniem) odc. km 24+840 ÷ 25+261

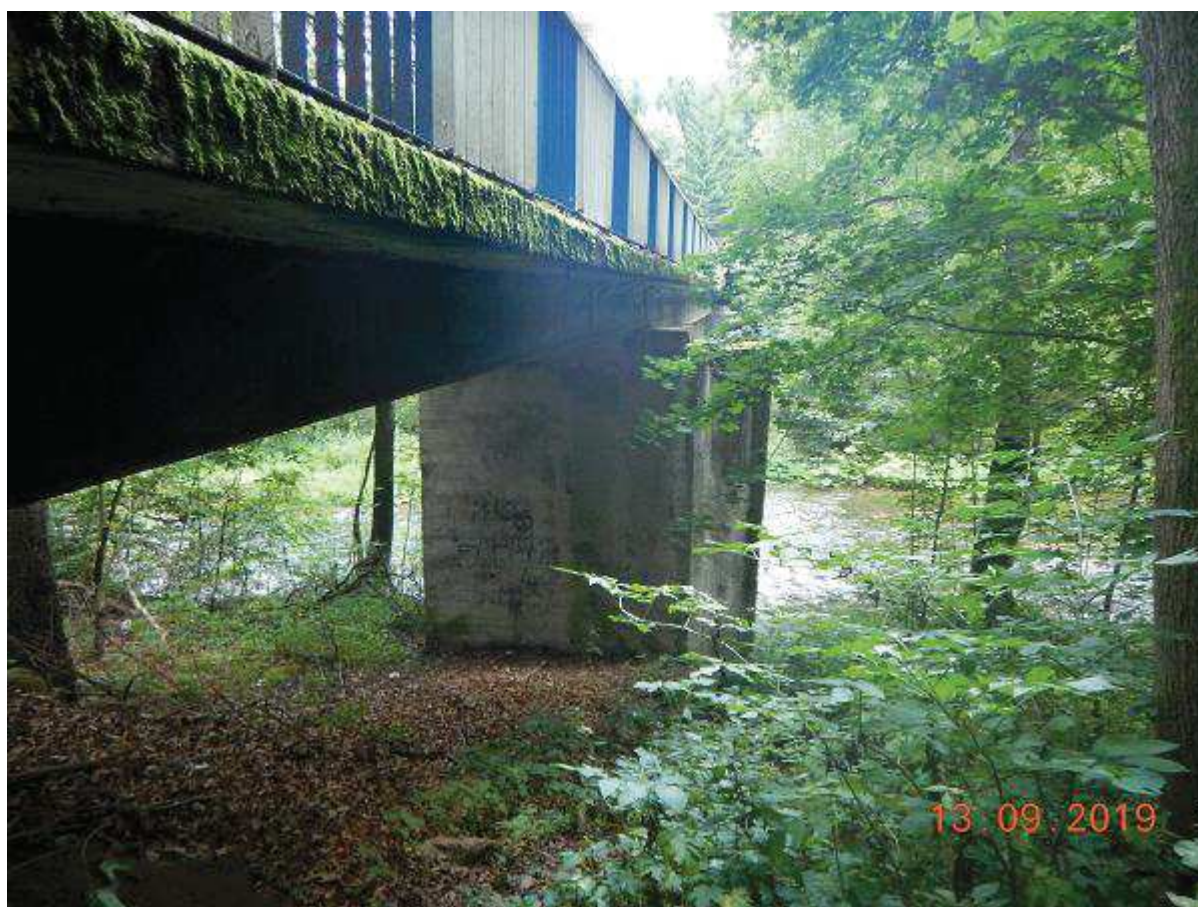
Fot. 79 Most M-31 w km 25+261. Widok od wody górnej (BL) - brak działarń
