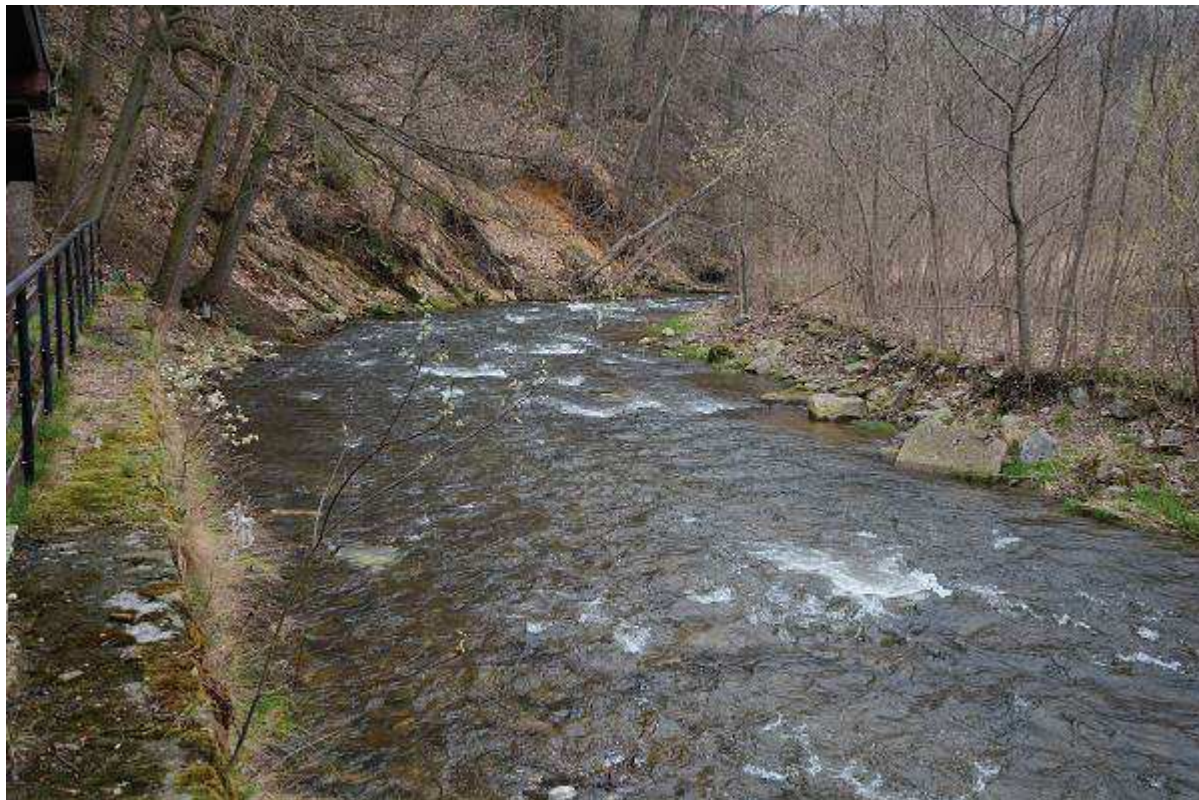
*Fot. 1 Umocnienie skarpy brzegu lewego (łuk wklęsły) na odc. km 30+500 ÷ 30+585 [widok koryta od GW]  
oraz istn. brzegowy mur lewobrzeżny do reprofilacji na odc. km 30+585 ÷ 30+732 (do mostu dr. M-38)*

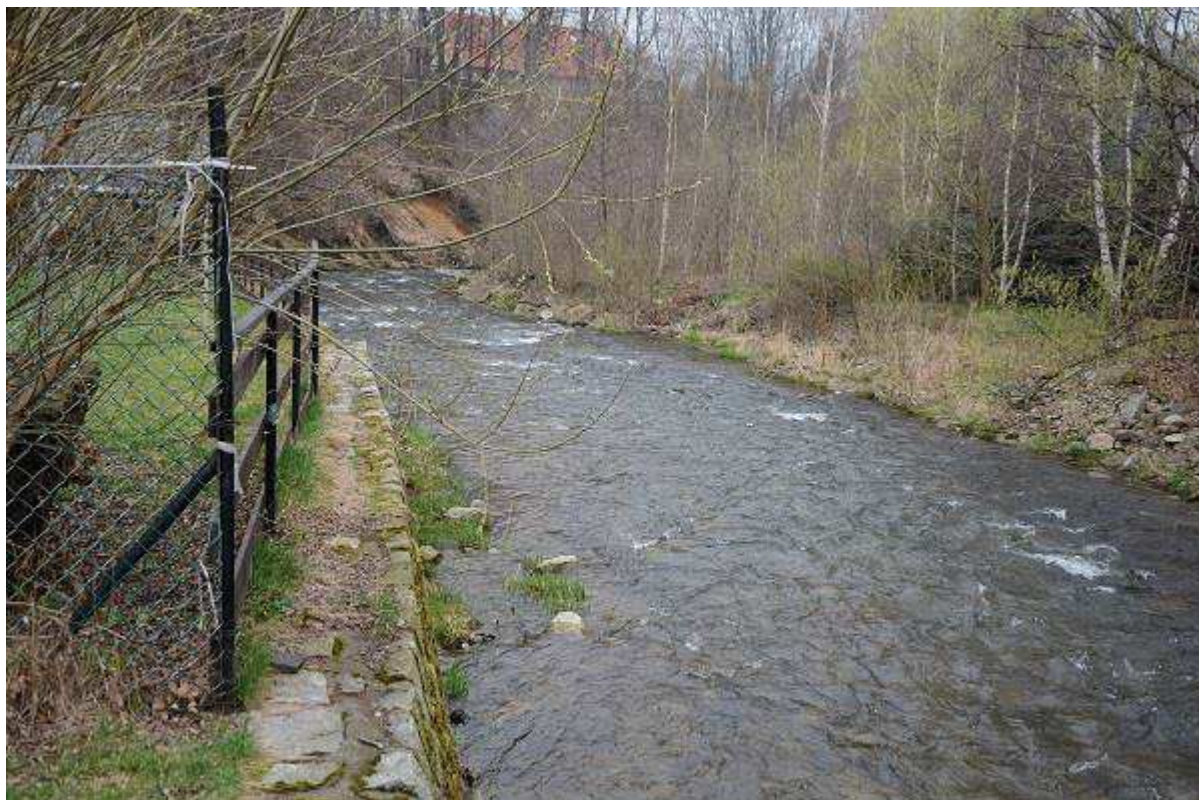
*Fot. 2 Umocnienie skarpy brzegu prawego, np. narzut kamienny z klinowaniem, na odc. km 30+535 ÷ 30+680 [widok koryta od GW]  
oraz istn. brzegowy mur lewobrzeżny do reprofilacji na odc. km 30+585 ÷ 30+732 (do mostu dr. M-38)*

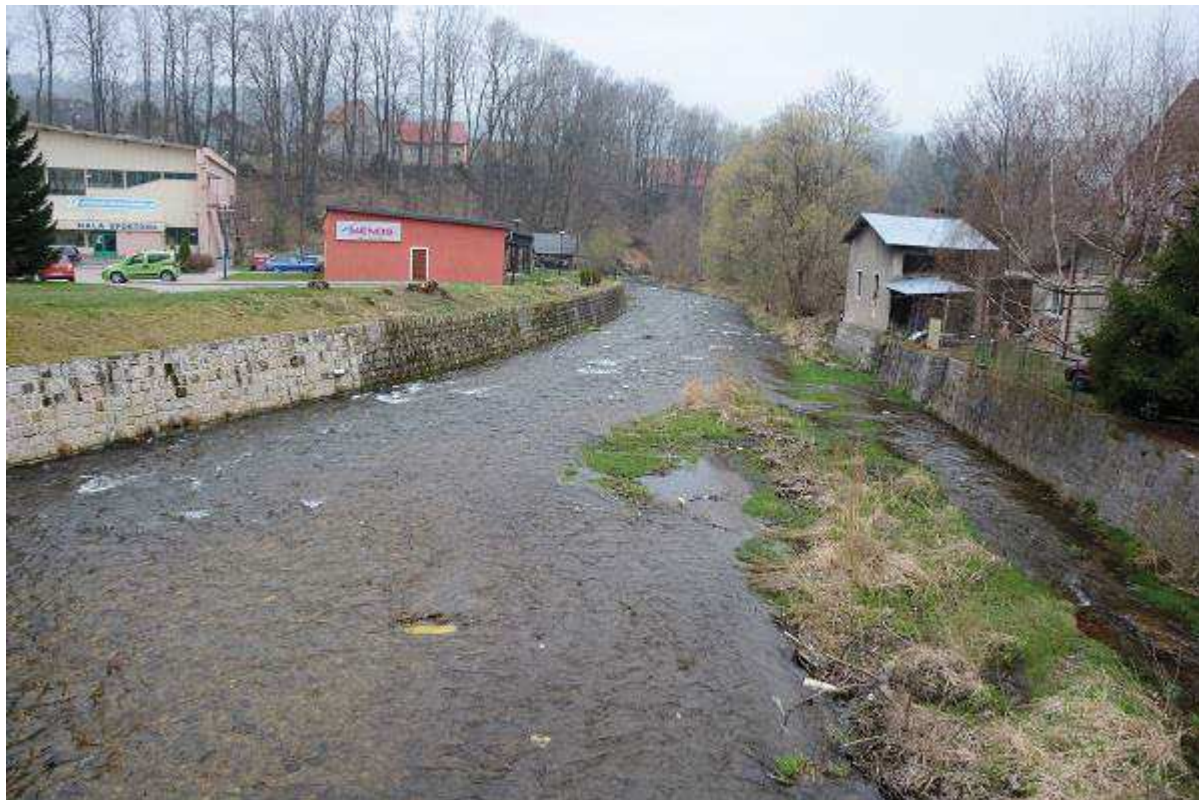
Fot. 3 Reprofilacja muru lewobrzeżnego poniżej mostu M-38 na odc. km 30+585 ÷ 30+732 [widok koryta od DW mostu M-38] oraz brzegowy mur prawobrzeżny do reprofilacji poniżej mostu M-38 na odc. km 30+680 ÷ 30+732 (do mostu dr. M-38)

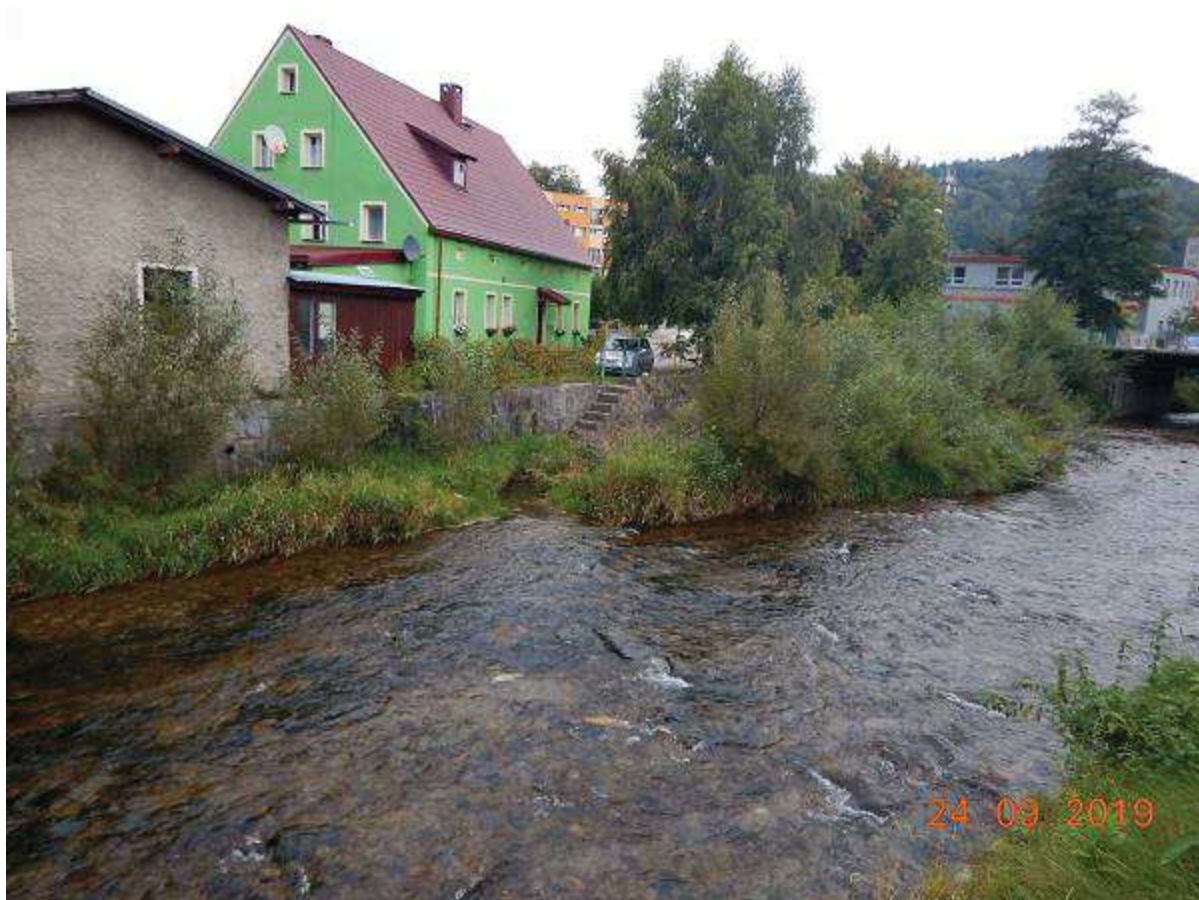
Fot. 4 Wykonanie robót w zakresie usunięcia namuliska wzdłuż brzegu prawego, poniżej mostu M-38 dla udrożnienia jego światła [widok koryta od DW mostu]

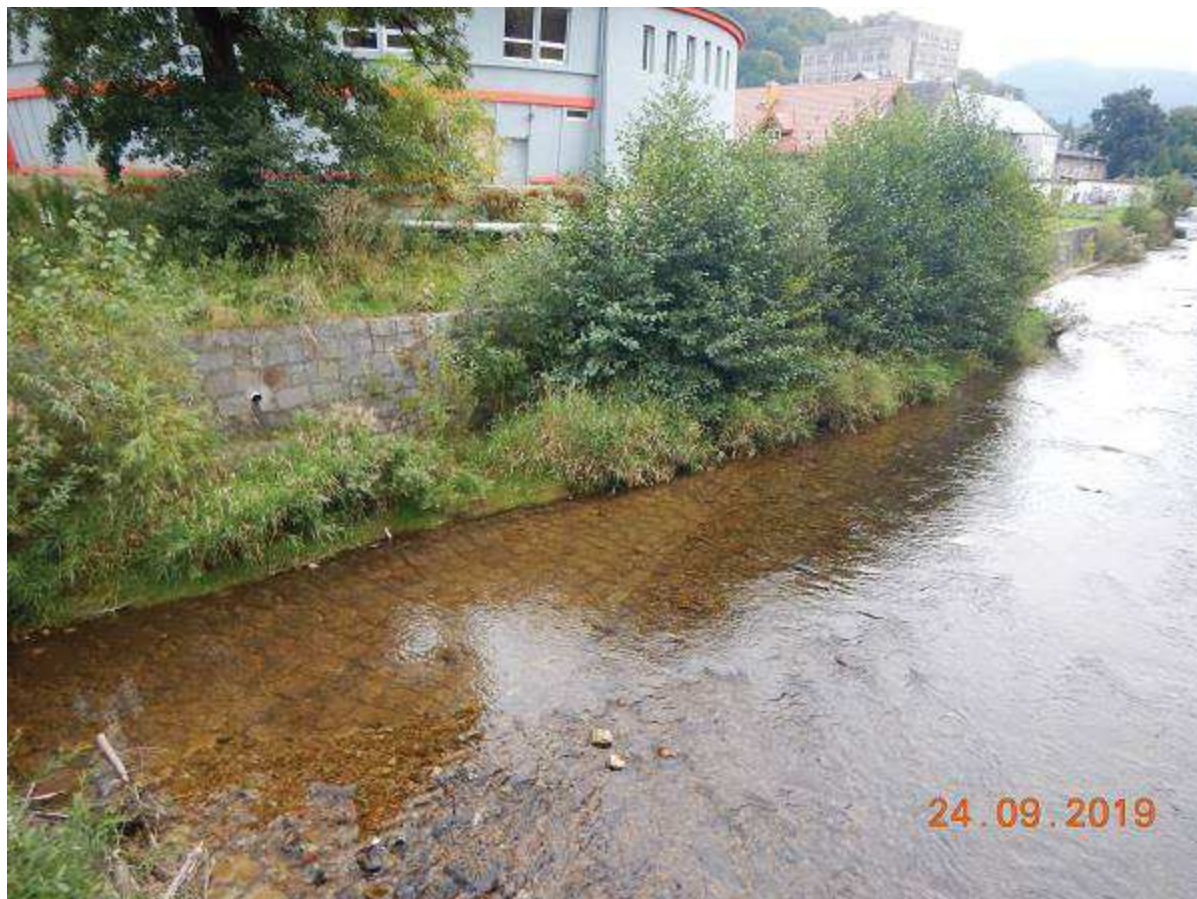
*Fot. 5 Wykonanie robót w zakresie usunięcia namuliska wzdłuż brzegu prawego powyżej mostu M-38 dla udrożnienia jego światła [widok koryta od GW mostu]*

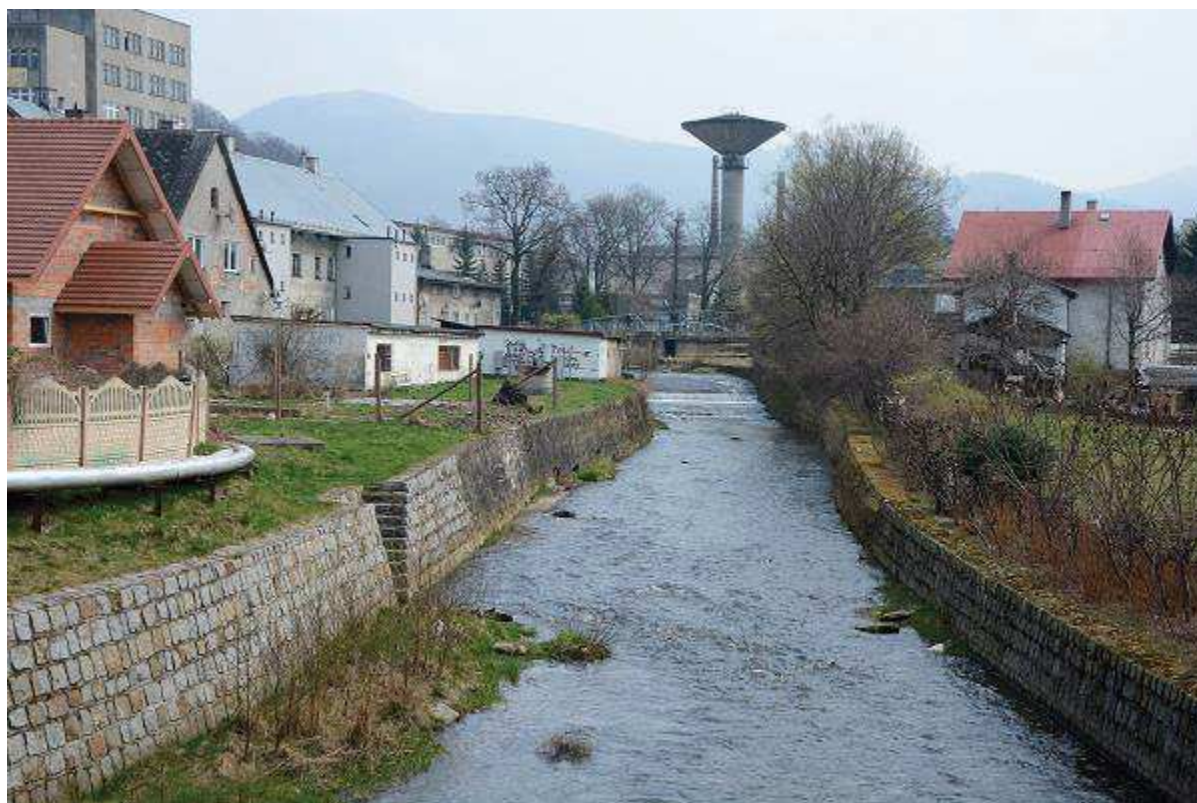
*Fot. 6 Reprofilacja murów: lewo- i prawobrzeżnego powyżej mostu M-38 na odc. km 30+745 ÷ 30+900 [widok koryta od DW]*

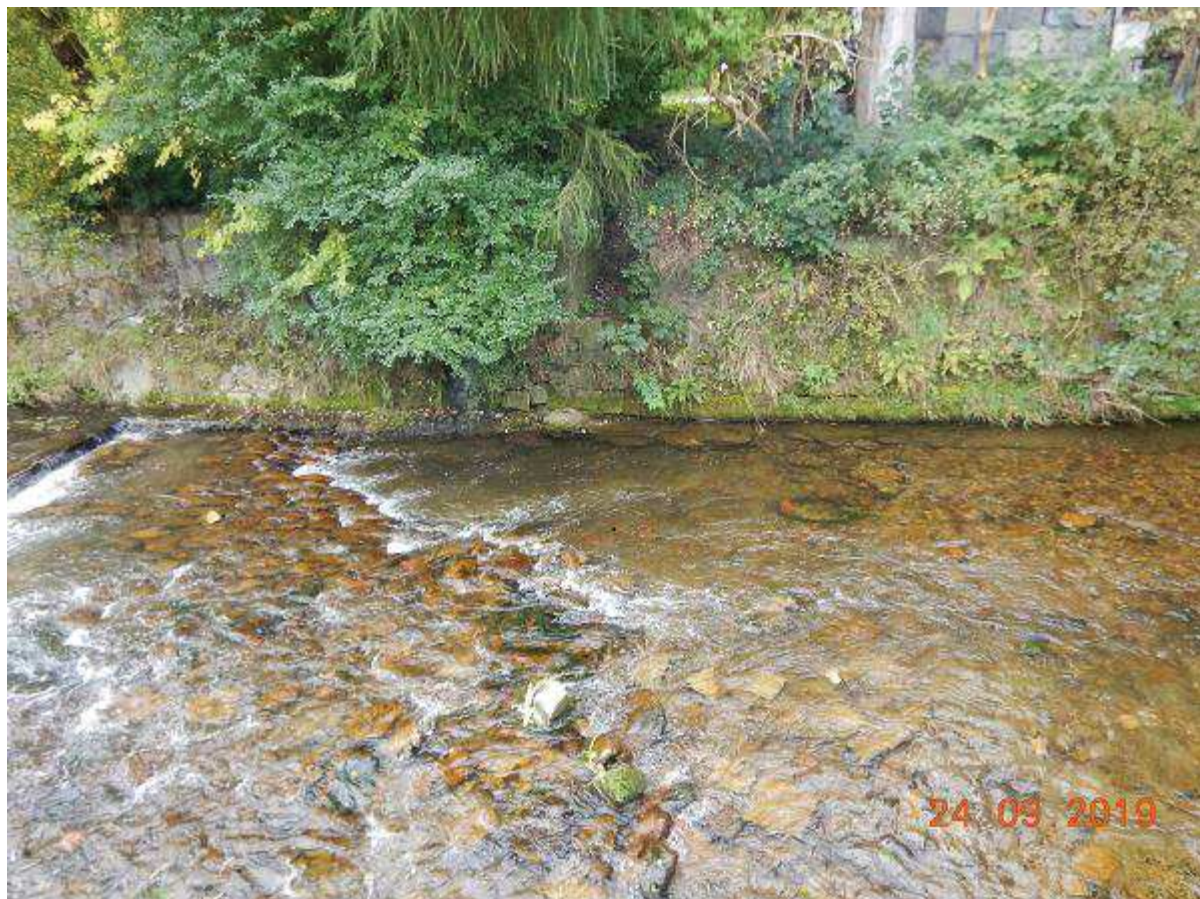
Fot. 7 Rozbiórka prawego muru na odc. 30+870 ÷ 30+880 z odbudową zniszczonego ciągu schodów i odbudowa muru dł. ca 10 m

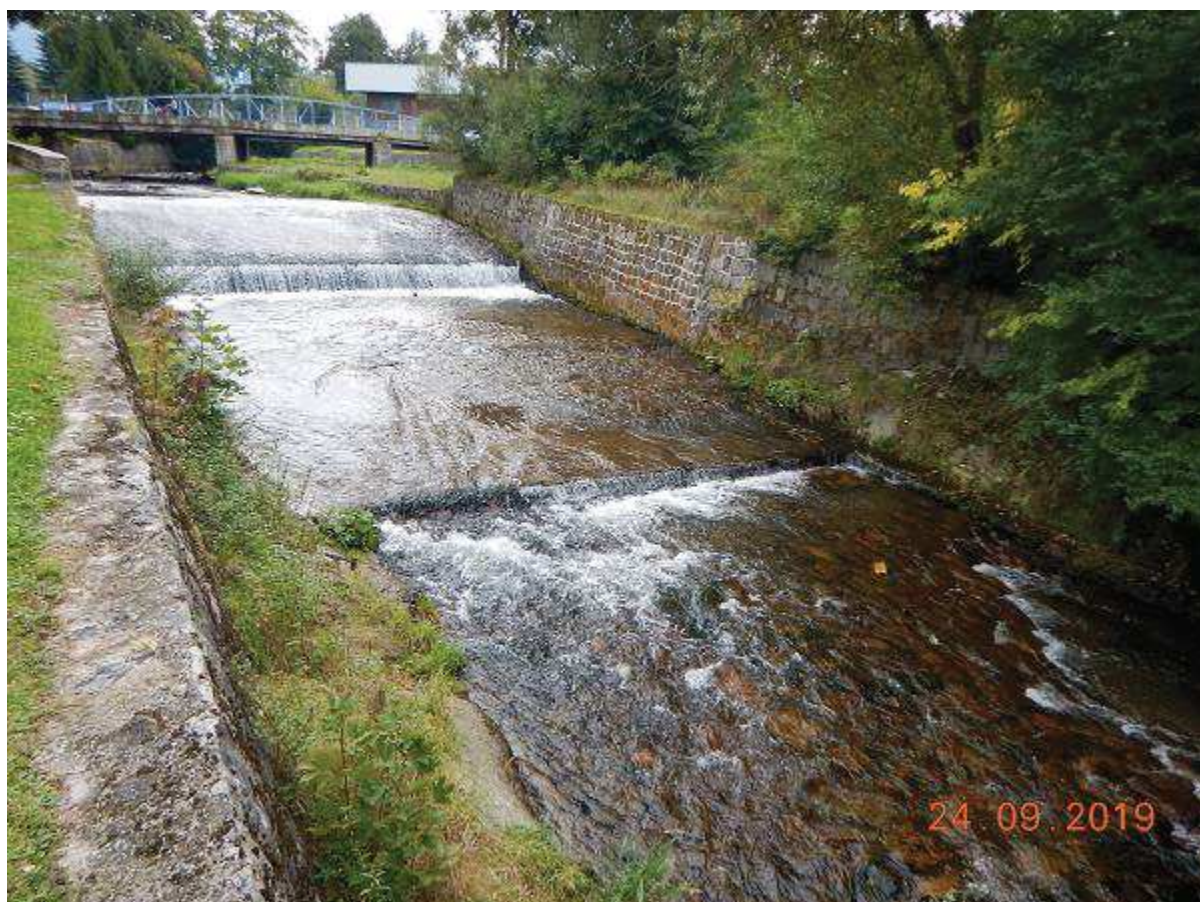
Fot. 8 Rozbiórka stopnia i wykonanie bystrza (budowa nowego urządzenia wodnego) [widok od DW]

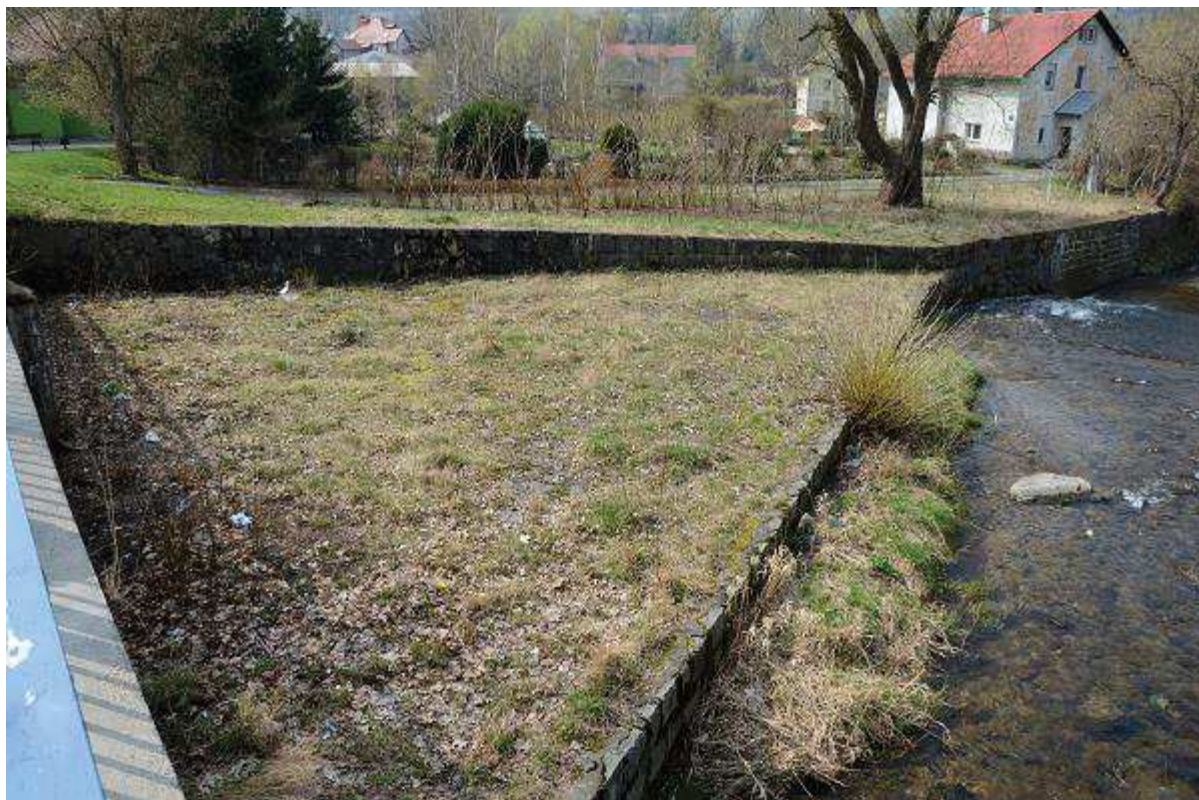
Fot. 9 Reprofilacja lewobrzeżnych murów korytowych i brzegowych poniżej mostu M-39 na odc. km 30+920 ÷ 30+935 [widok z mostu]

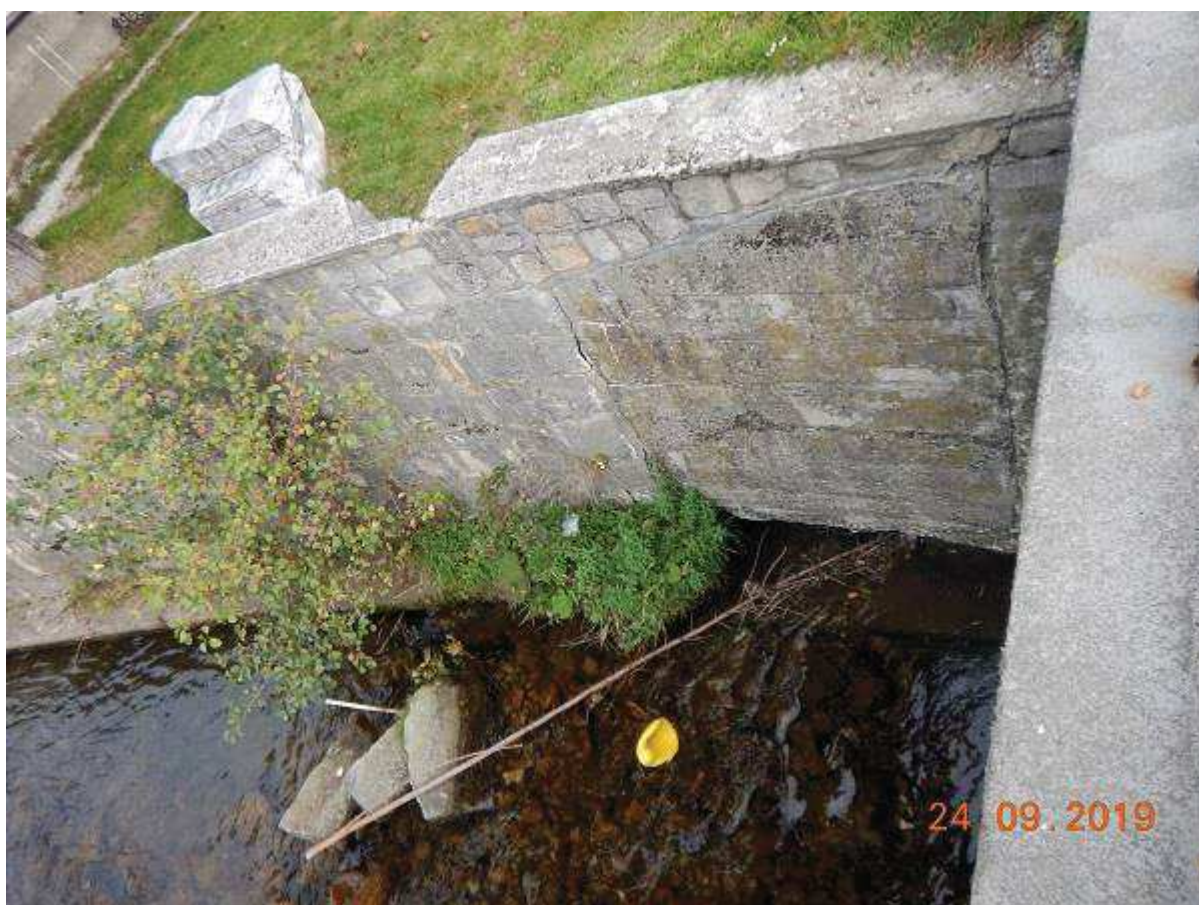
Fot. 10 Reprofilacja prawobrzeżnego muru brzegowego (skrzydełka) poniżej mostu M-39 na odc. km 30+920 ÷ 30+935 [widok z mostu]

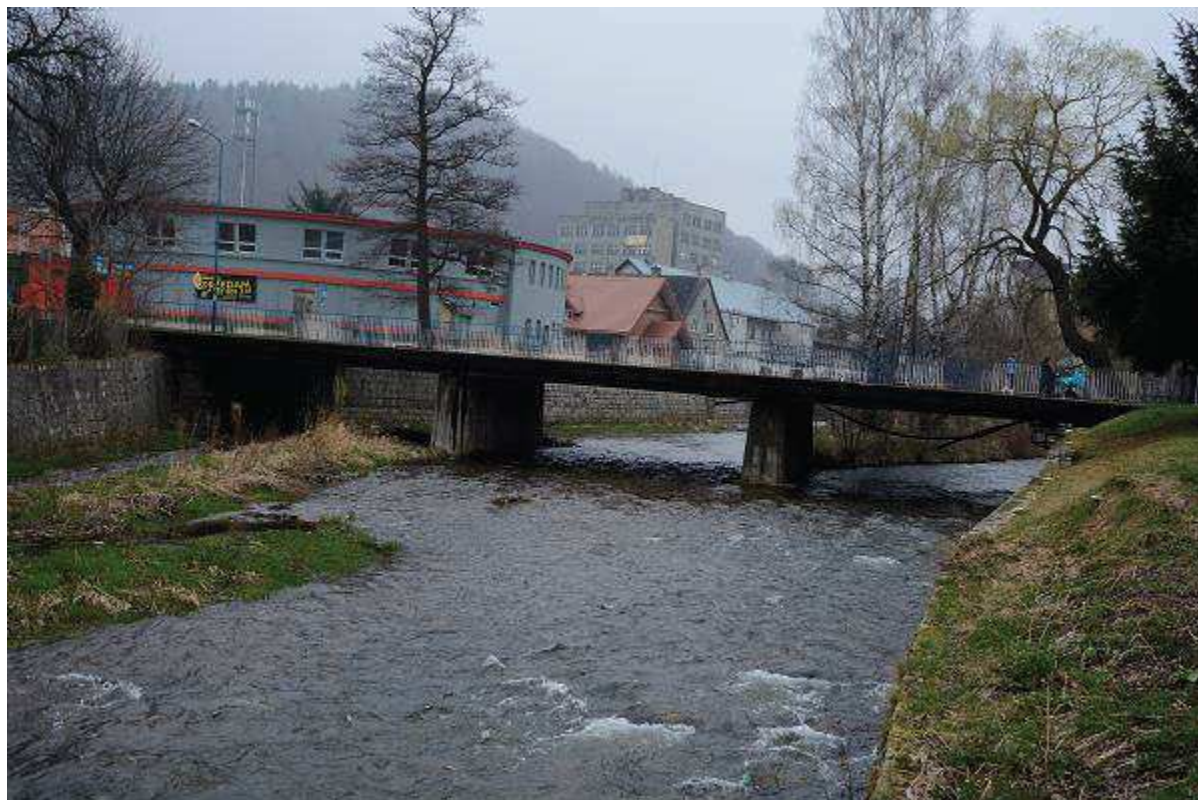
Fot. 10A Most M-39 brak działań [widok mostu od DW]

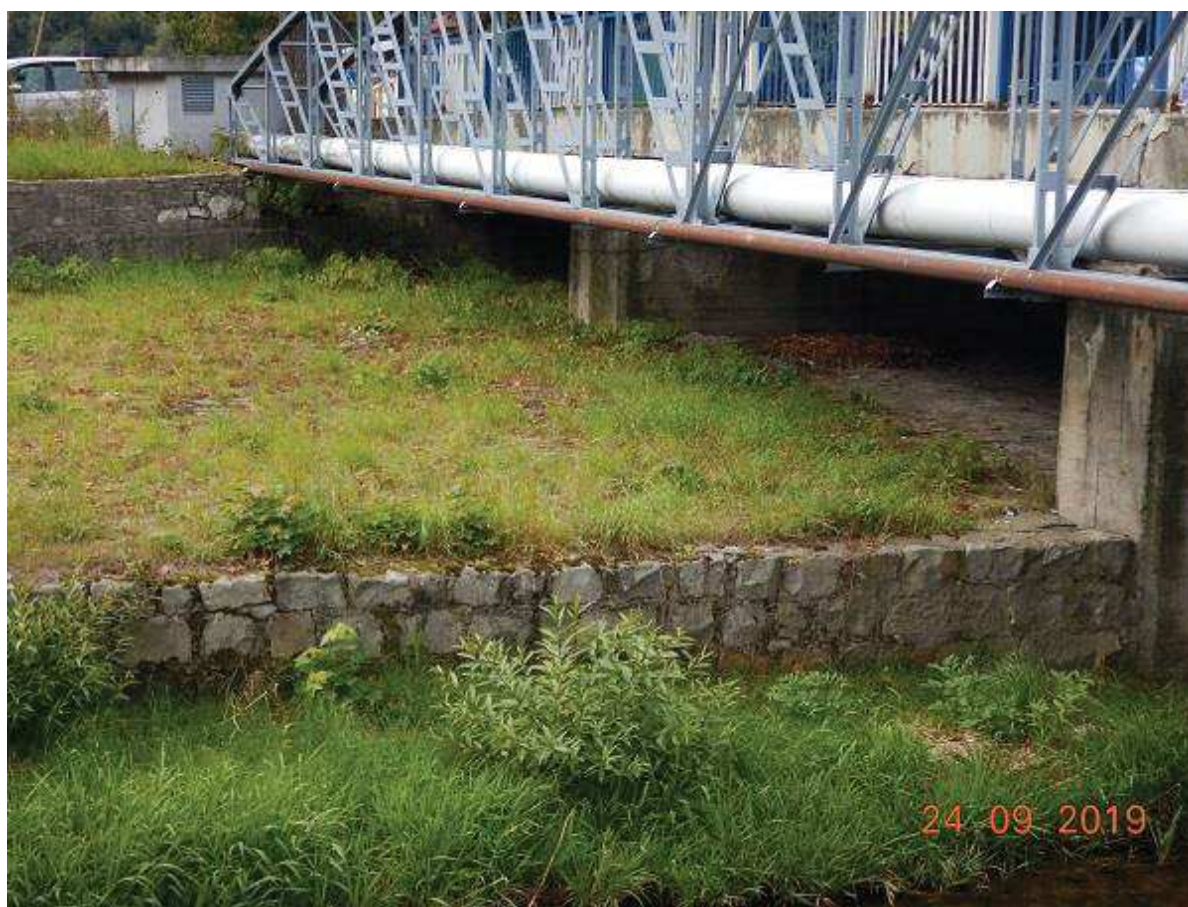
Fot. 11 Reprofilacja lewobrzeżnych murów korytowych i brzegowych powyżej mostu M-39 na odc. km 30+946 ÷ 30+970

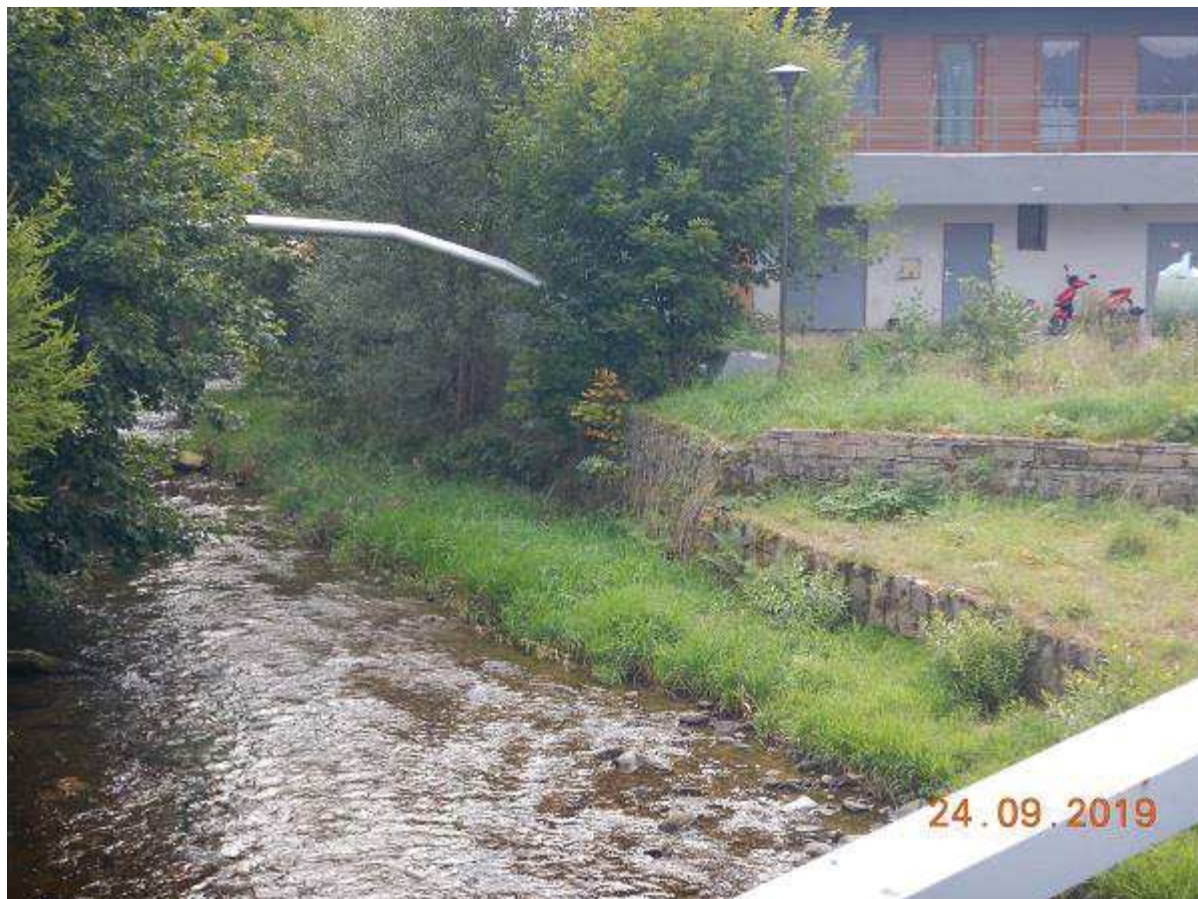
*Fot. 12 c.d. Reprofilacja lewobrzeżnych murów korytowych i brzegowych powyżej mostu M-39 na odc. km 30+946 ÷ 30+970*

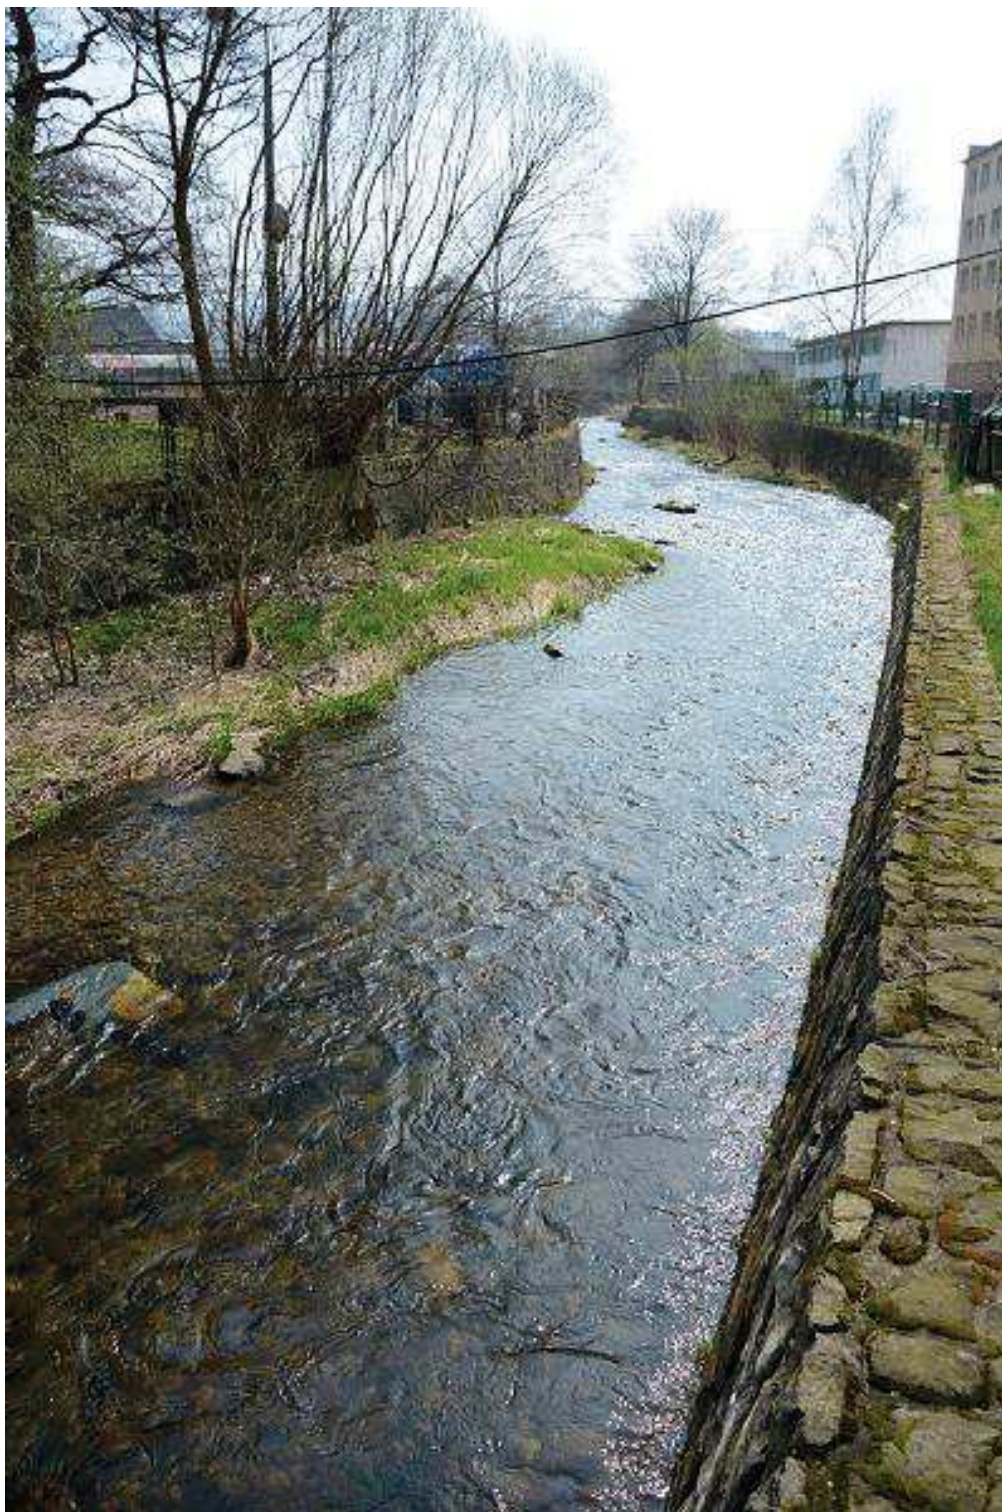
*Fot. 13 Reprofilacja muru lewobrzeżnego na odcinku km 30+970 ÷ 31+270 [widok od DW, odcinek początkowy muru]*

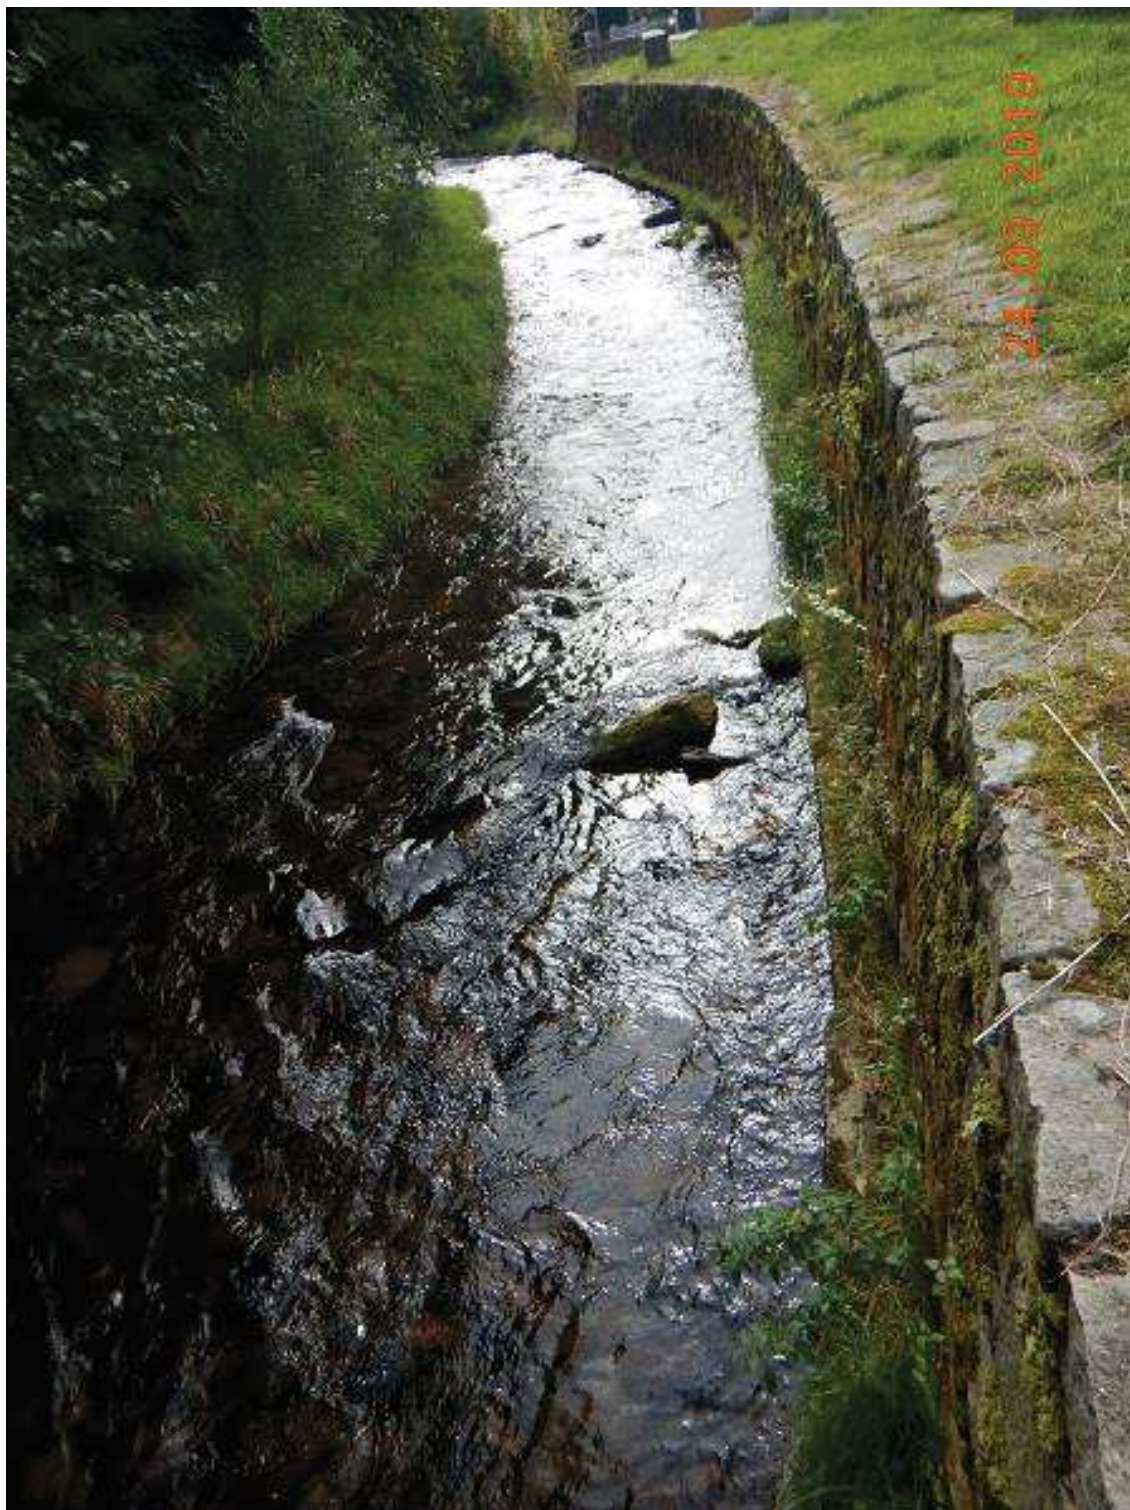
Fot. 14 c.d. Reprofilacja muru lewobrzeżnego na odcinku km 30+970 ÷ 31+270 [widok od DW, odcinek końcowy muru]

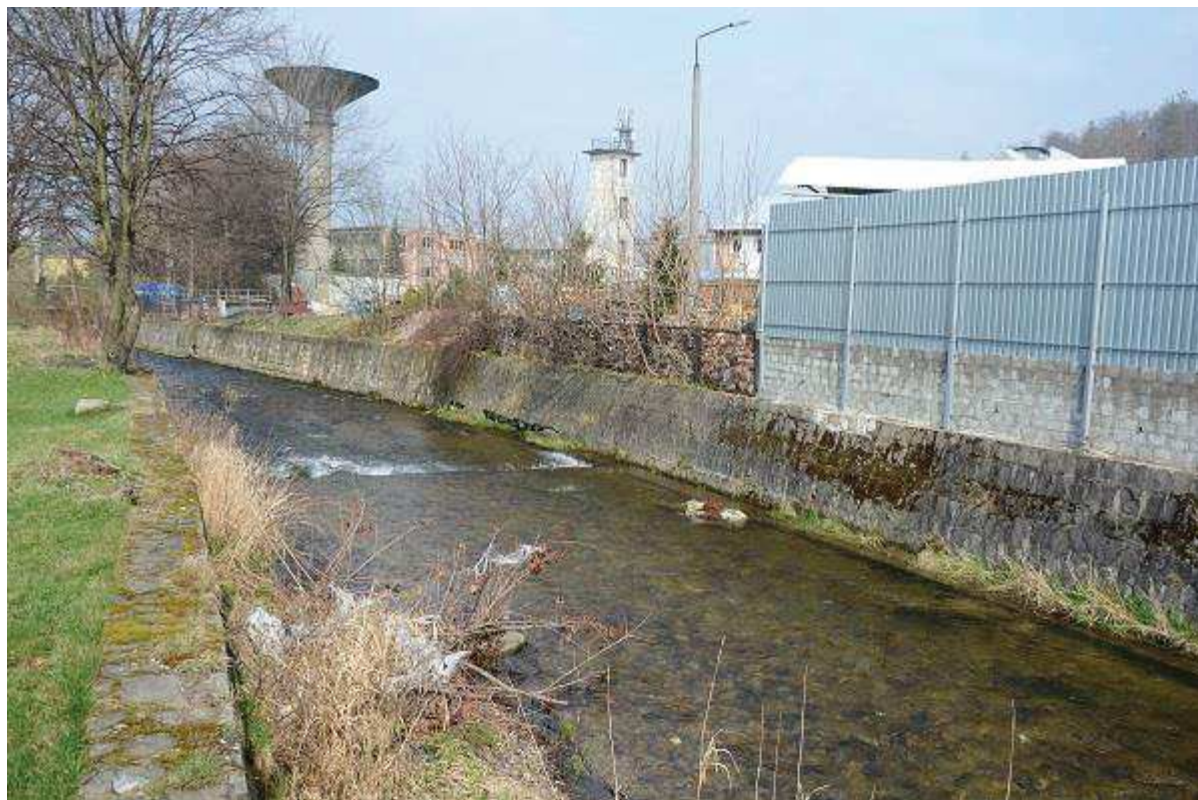
*Fot. 15 Reprofilacja muru prawobrzeżnego na odcinku km 30+946 ÷ 31+185 [widok koryta od GW]*

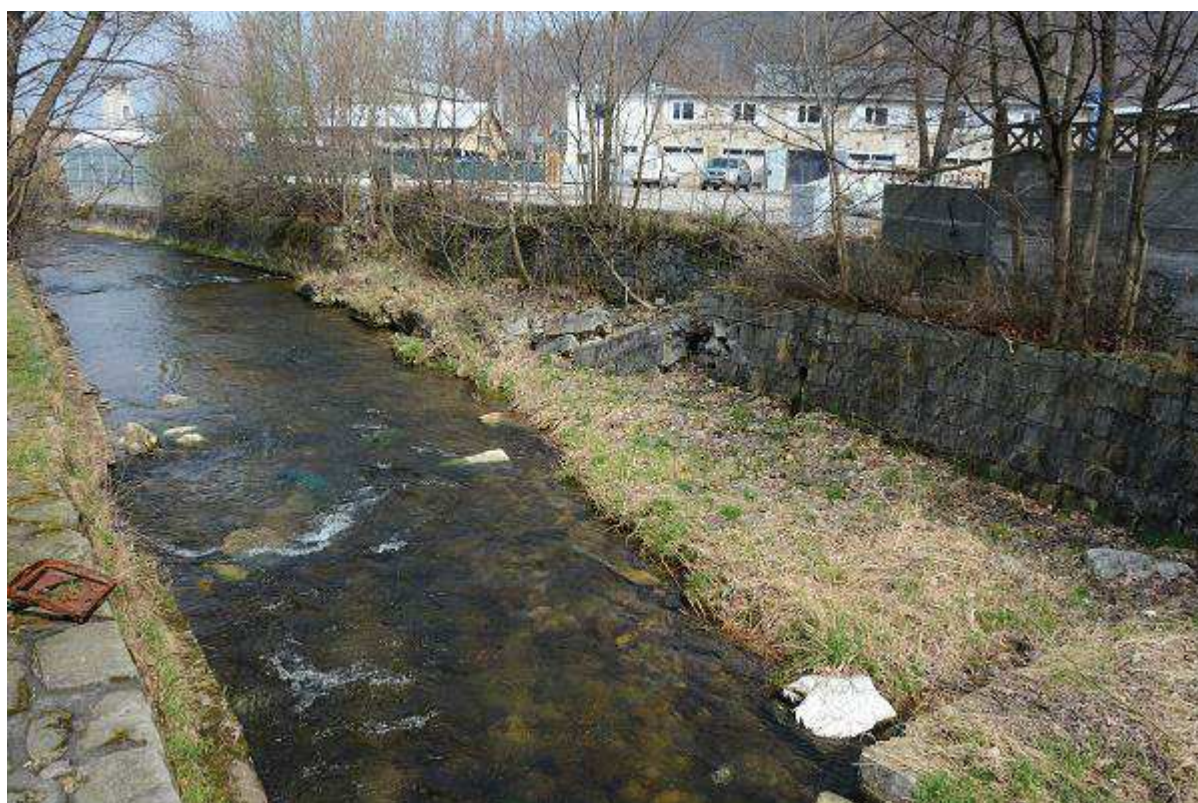
*Fot. 16 Rozbiórka zawalonego prawego muru na odc. km 31+185 ÷ 31+215 z odbudową odc. dł. ca 30 m muru brzegowego. Likwidacja odsypiska. [widok koryta od GW]*

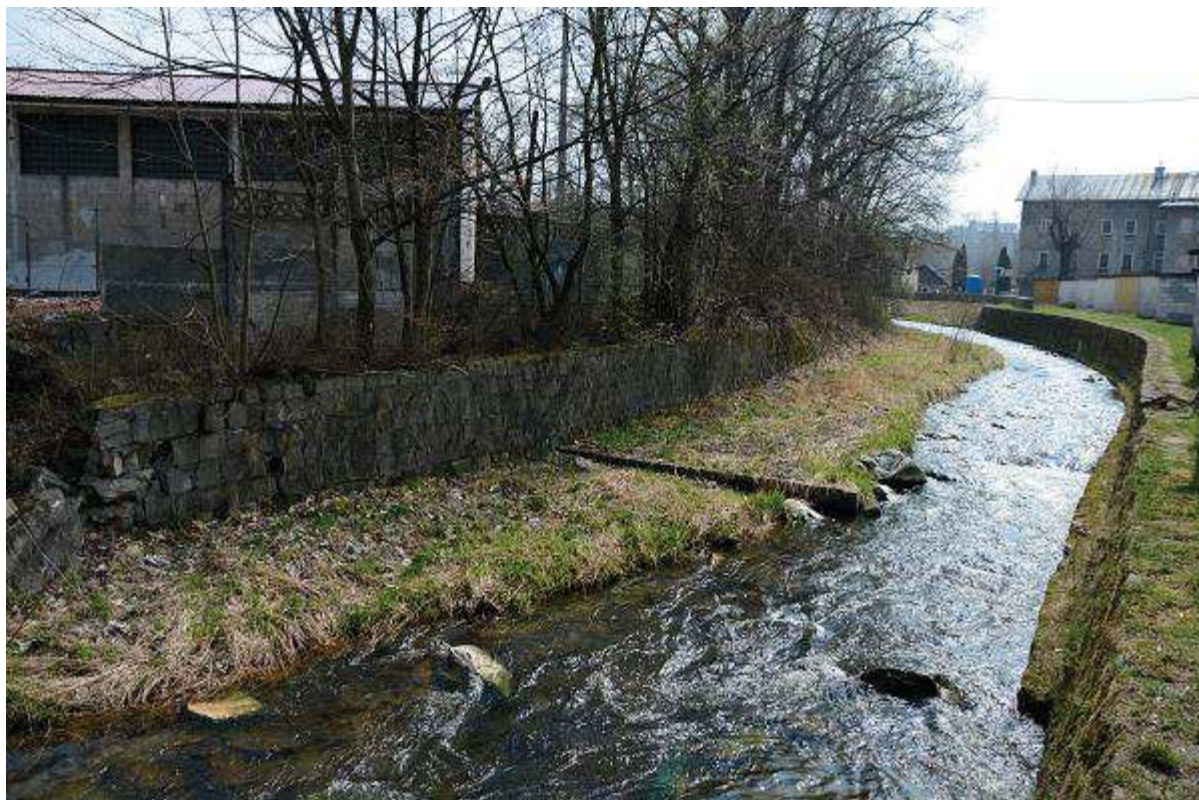
Fot. 17 Reprofilacja muru prawobrzeżnego z usunięciem odsypiska w korycie na odcinku km 31+215 ÷ 31+245 [widok koryta od DW]

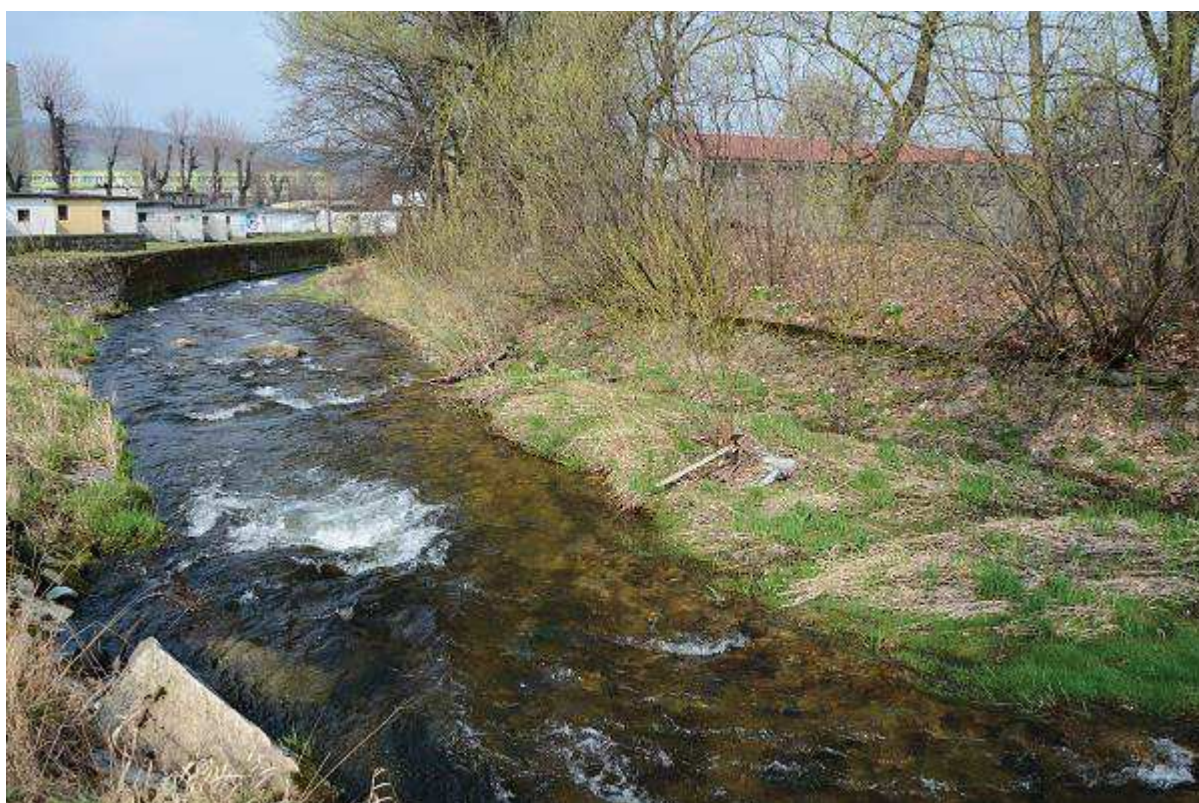
Fot. 18 Reprofilacja umocnień kamiennych skarpy prawobrzeżnej z usunięciem odsypiska w korycie na odc. km 31+245÷31+400 [widok koryta od GW]

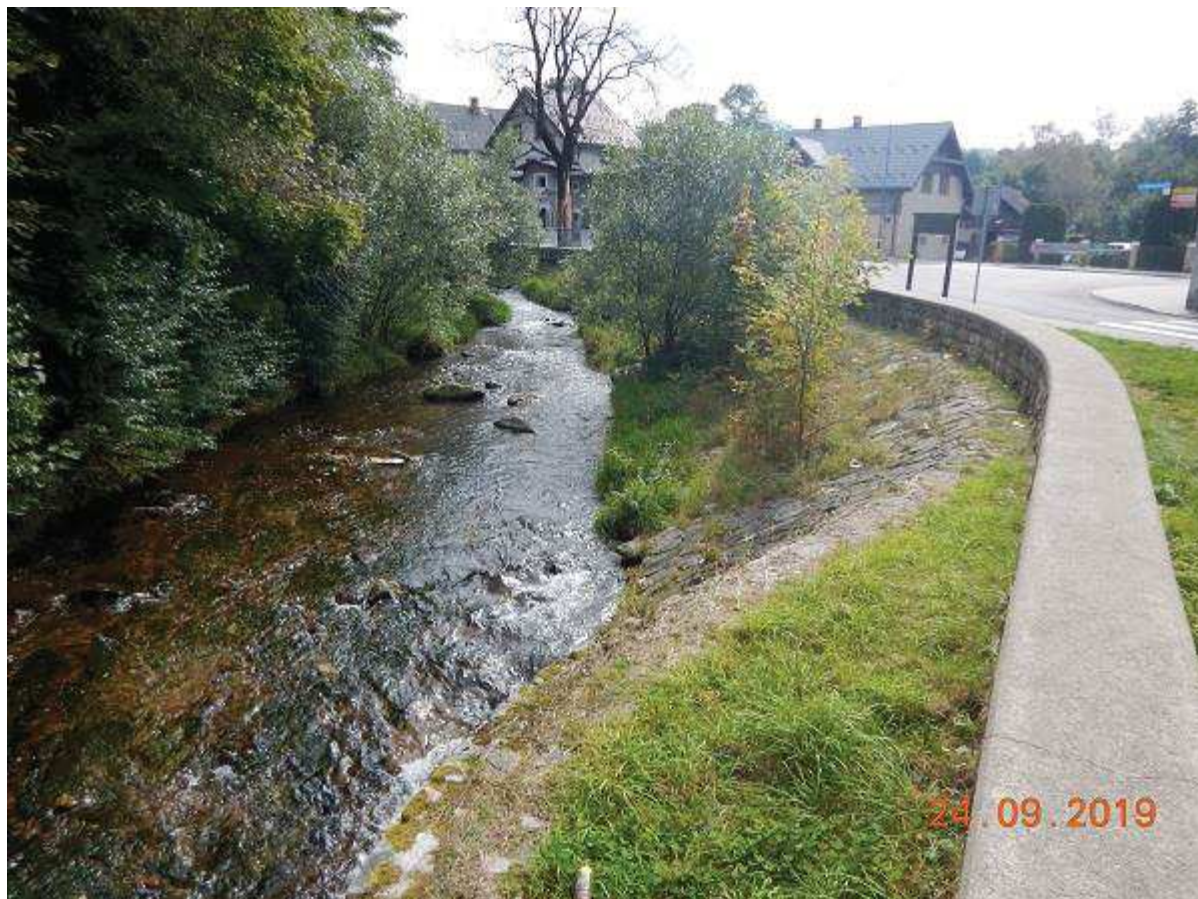
Fot. 19 Reprofilacja lewobrzeżnych umocnień kamiennych skarpy i muru terenowego na odc. km 31+270 ÷ 31+315. Oczyszczenie ubezpieczeń z krzewów i zakrzaczeń. [widok koryta od DW]

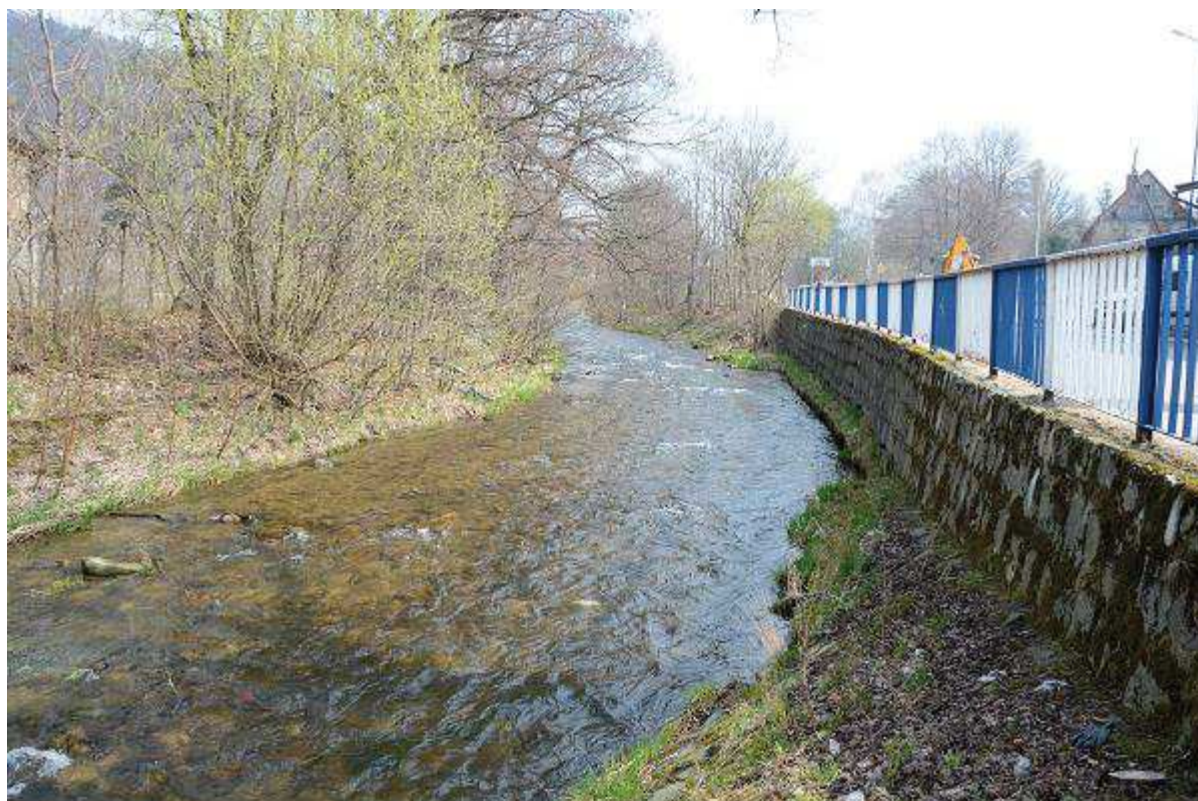
Fot. 20 Reprofilacja muru lewobrzeżnego z odbudową odsadzki na odcinku km 31+315 ÷ 31+360 [widok koryta od DW]
