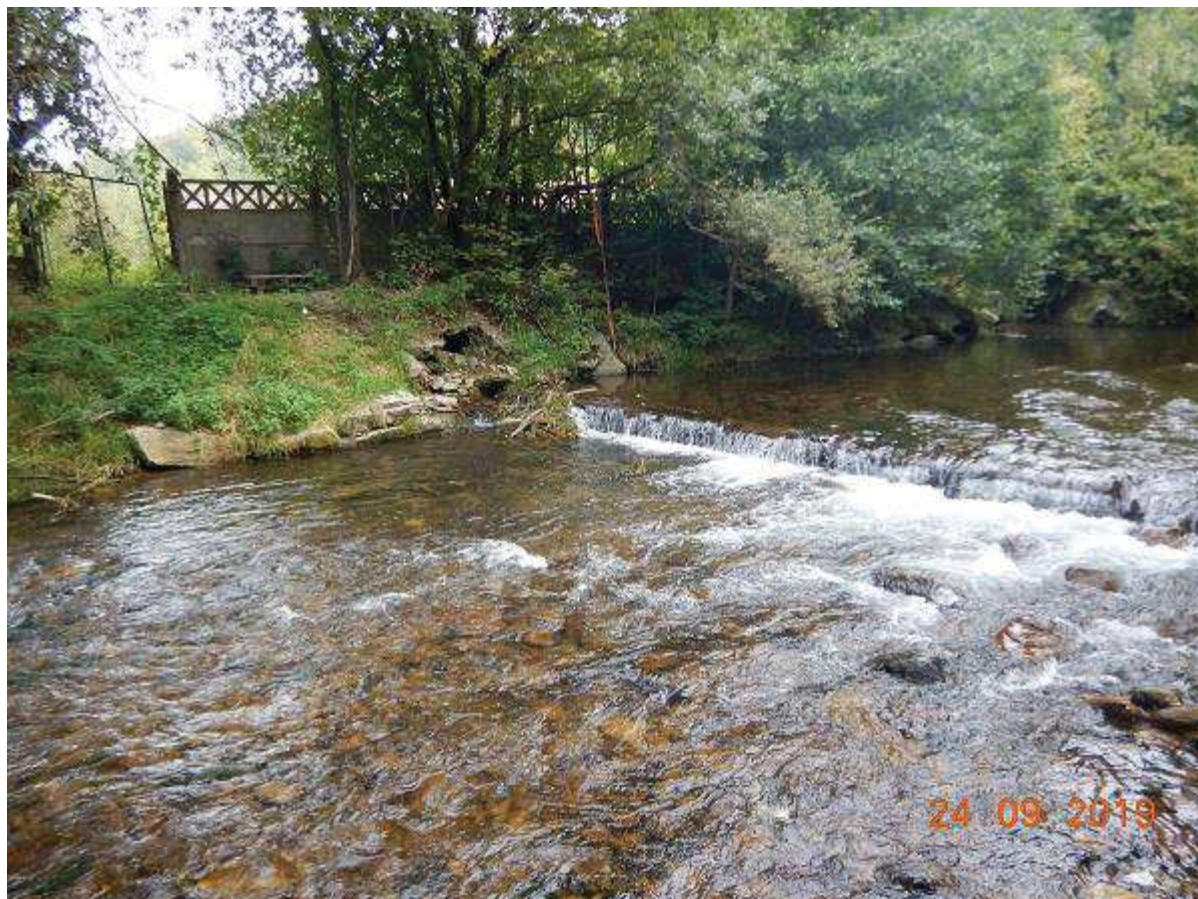
Fot. 21 Odbudowa istniejących i budowa nowych umocnień brzegowych (lewobrzeżnych) w obrębie progu dennego w km 31+400

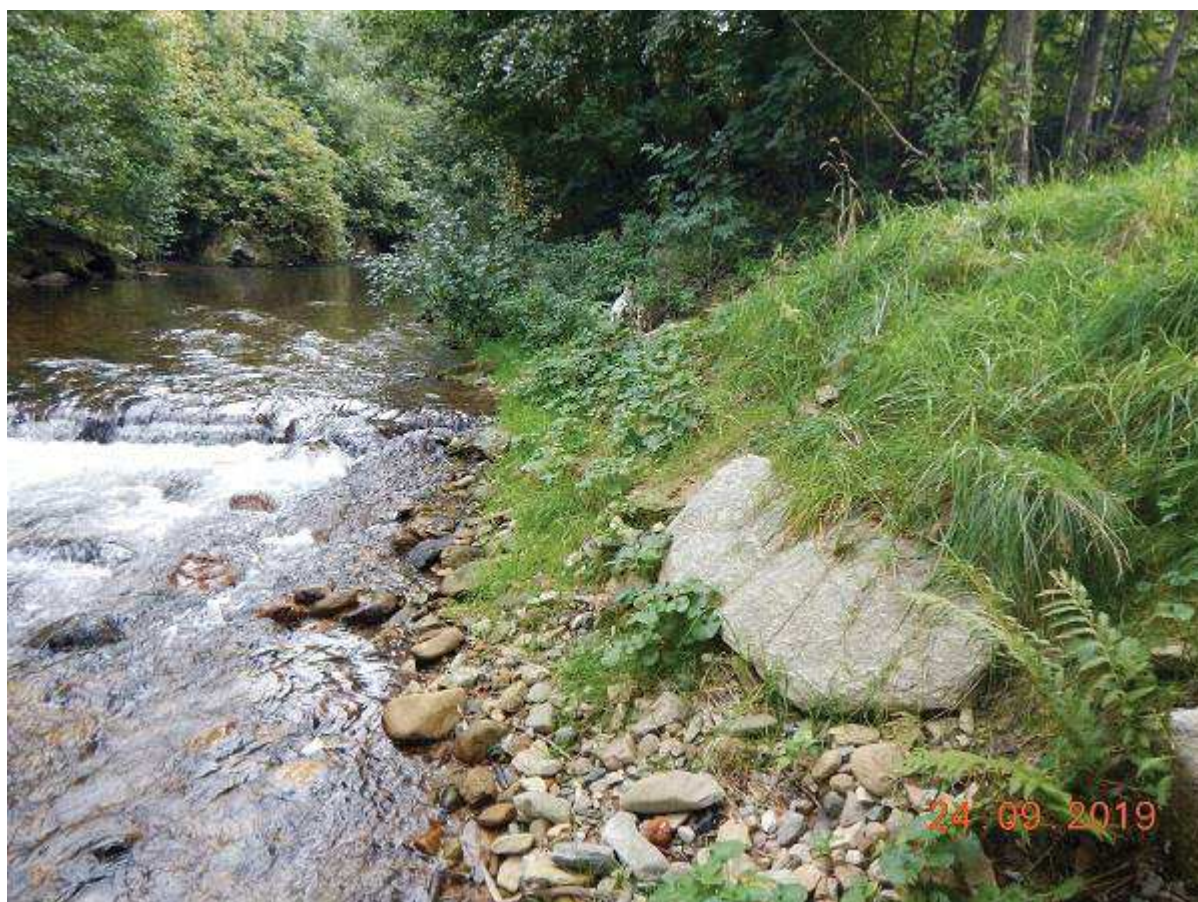
Fot. 22 Budowa umocnień brzegowych (lewobrzeżnych) w obrębie progu dennego w km 31+400

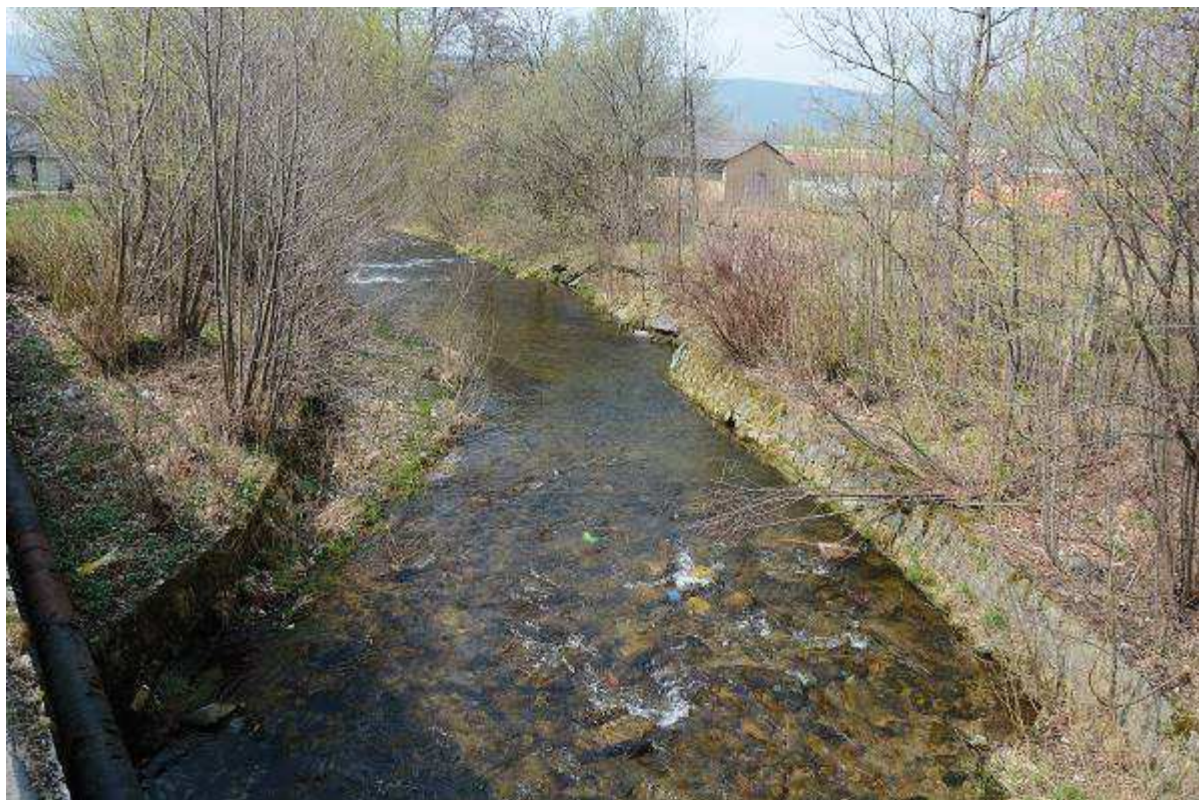
*Fot. 23 Reprofilacja murów korytowych poniżej mostu M-40 w km 31+458 z udrożnieniem światła lewego i przebudową światła prawego mostu dla przepuszczenia wielkich wód pod mostem. [widok koryta od DW mostu]*

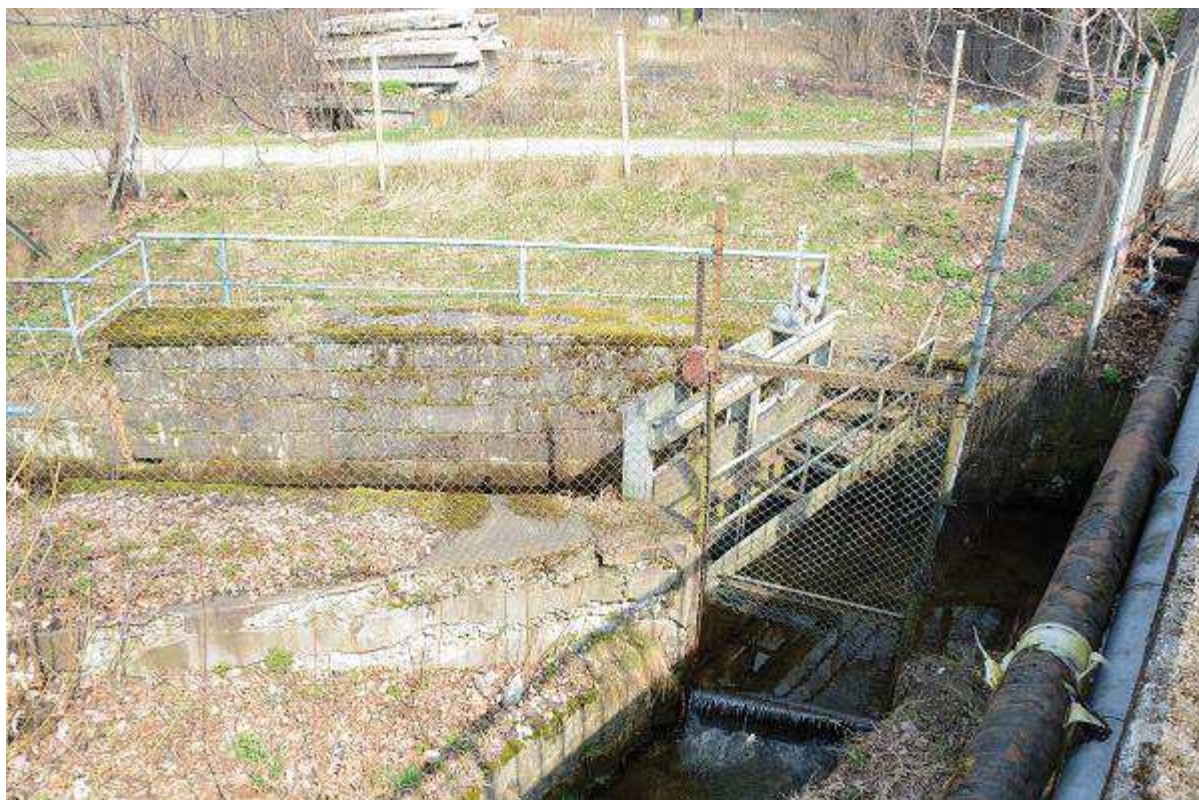
*Fot. 24 Rozbiórka obiektów ujęcia wody pitnej (BP) poniżej mostu M-40 w km 31+458 [widok koryta od DW mostu]*

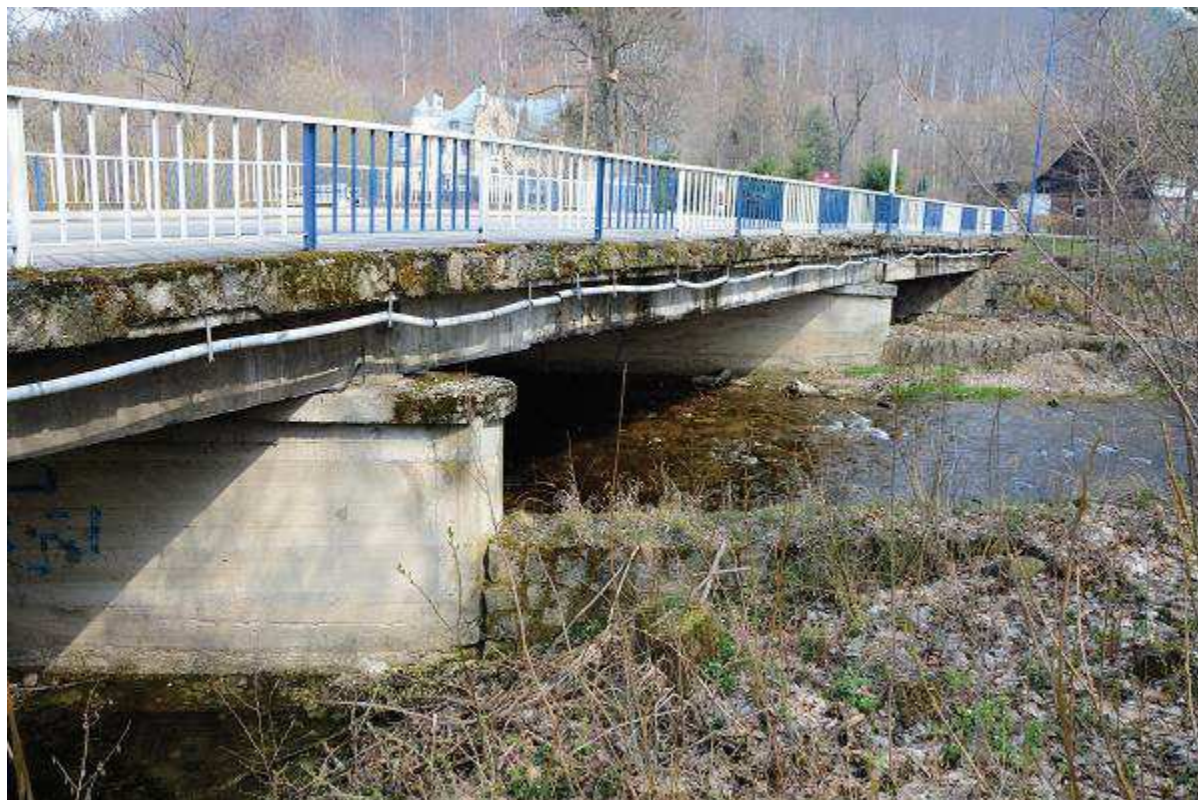
Fot. 24A Most M-40 w km 31+473 udrożnienie światła lewego mostu i wzmocnienie ubezpieczeń dennych przy filarach i przyczółkach mostu  
Przebudowa koryta i murów dla umożliwienia przepuszczenia WWQ prawym światłem mostu [widok od GW mostu]

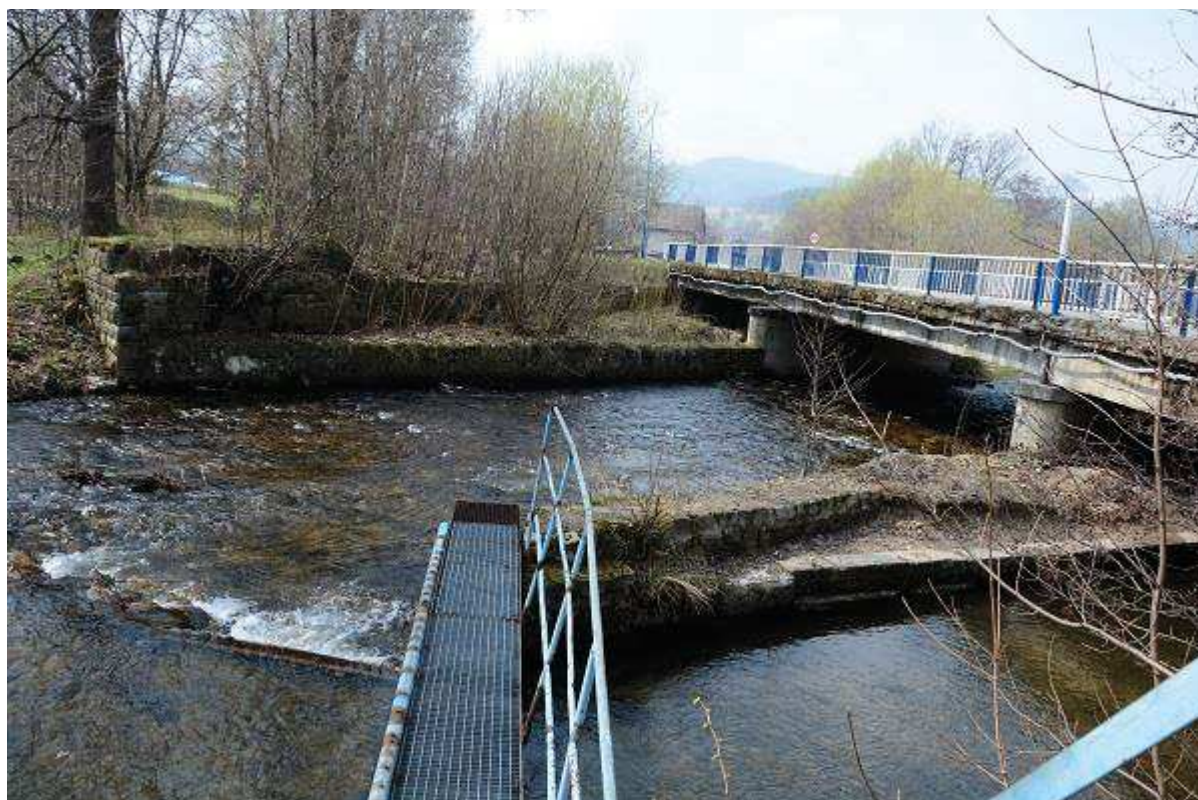
Fot. 25 Reprofilacja murów brzegowych koryta z rozbiorą obiektów ujęcia wody pitnej (BP) powyżej mostu M-40 w km 31+473.  
Przebudowa koryta i murów dla umożliwienia przepuszczenia WWQ prawym światłem mostu. [widok od GW mostu]

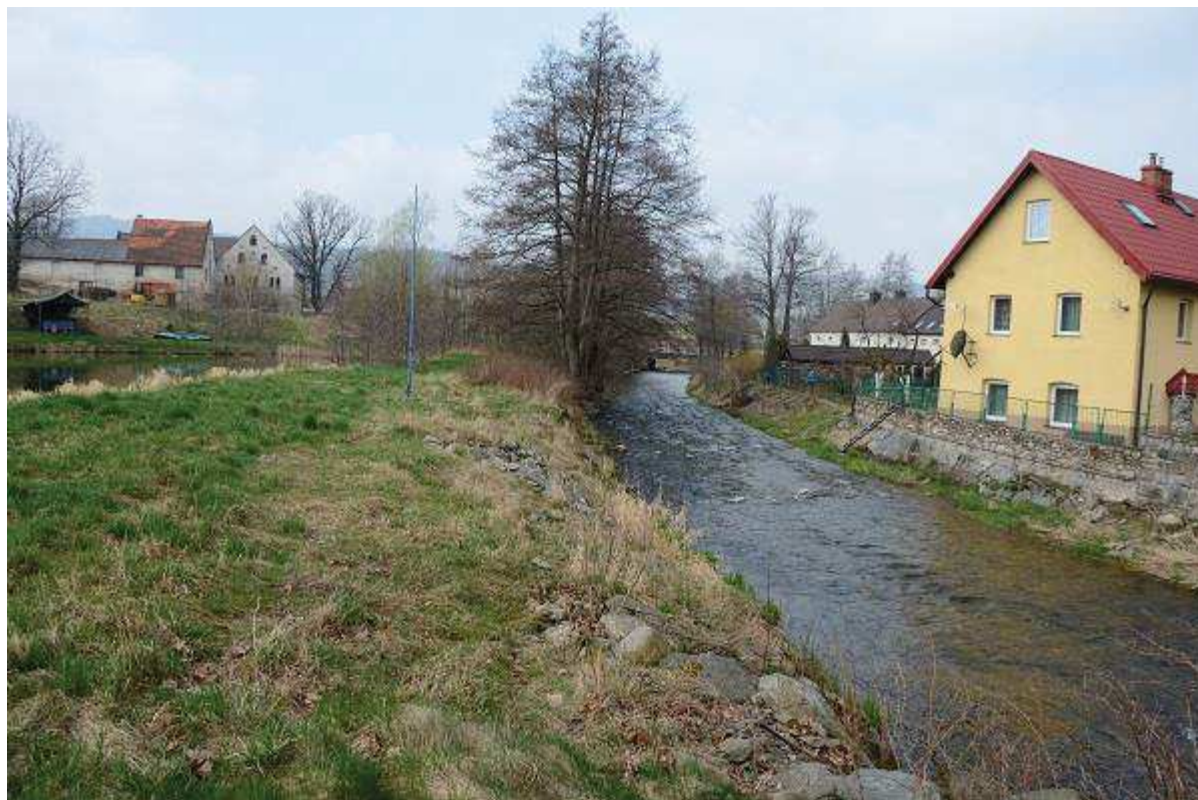
*Fot. 26 Budowa prawobrzeżnego muru brzegowego na odcinku km 31+490 ÷ 31+735. Reprofilacja lewobrzeżnych umocnień brzegowych z ukształtowaniem linii brzegu i odcinkową budową umocnienia skarpy km 31+490 ÷ 31+625 [widok koryta od GW]*

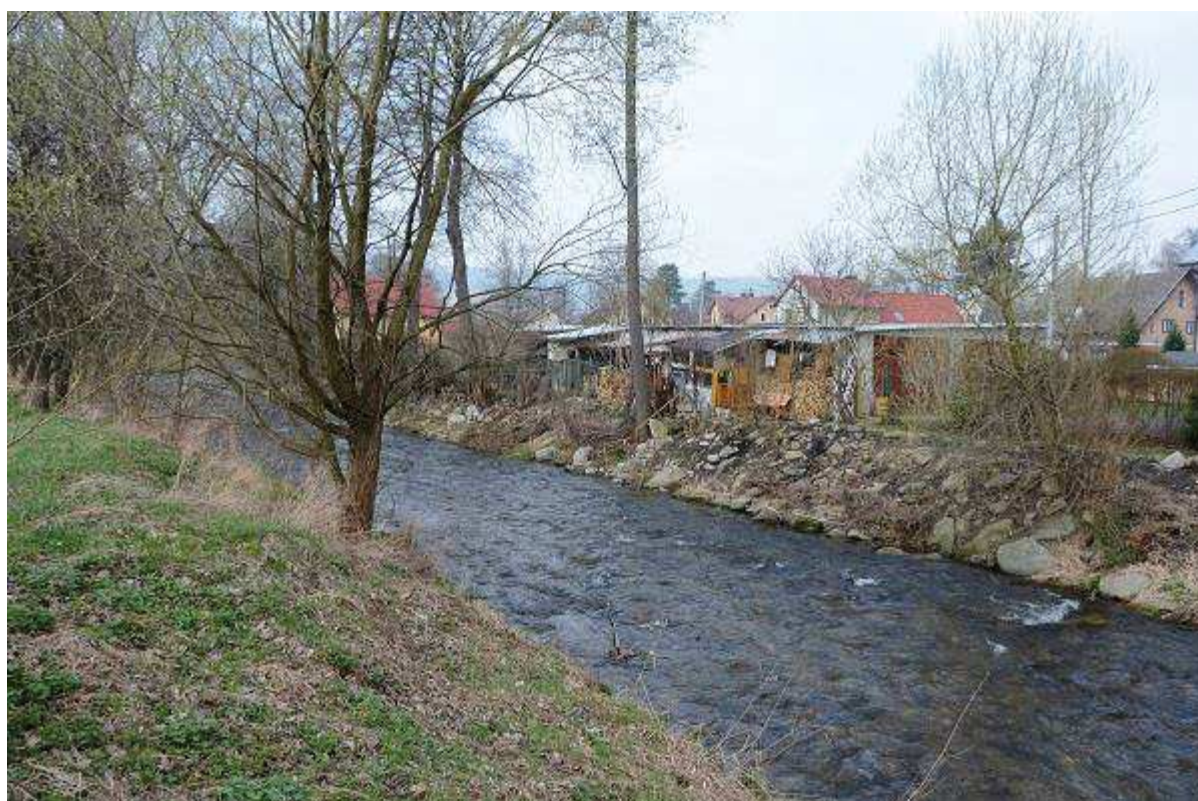
*Fot. 27 c.d. Budowa prawobrzeżnego muru brzegowego na odcinku km 31+490 ÷ 31+735 [widok koryta od GW]*

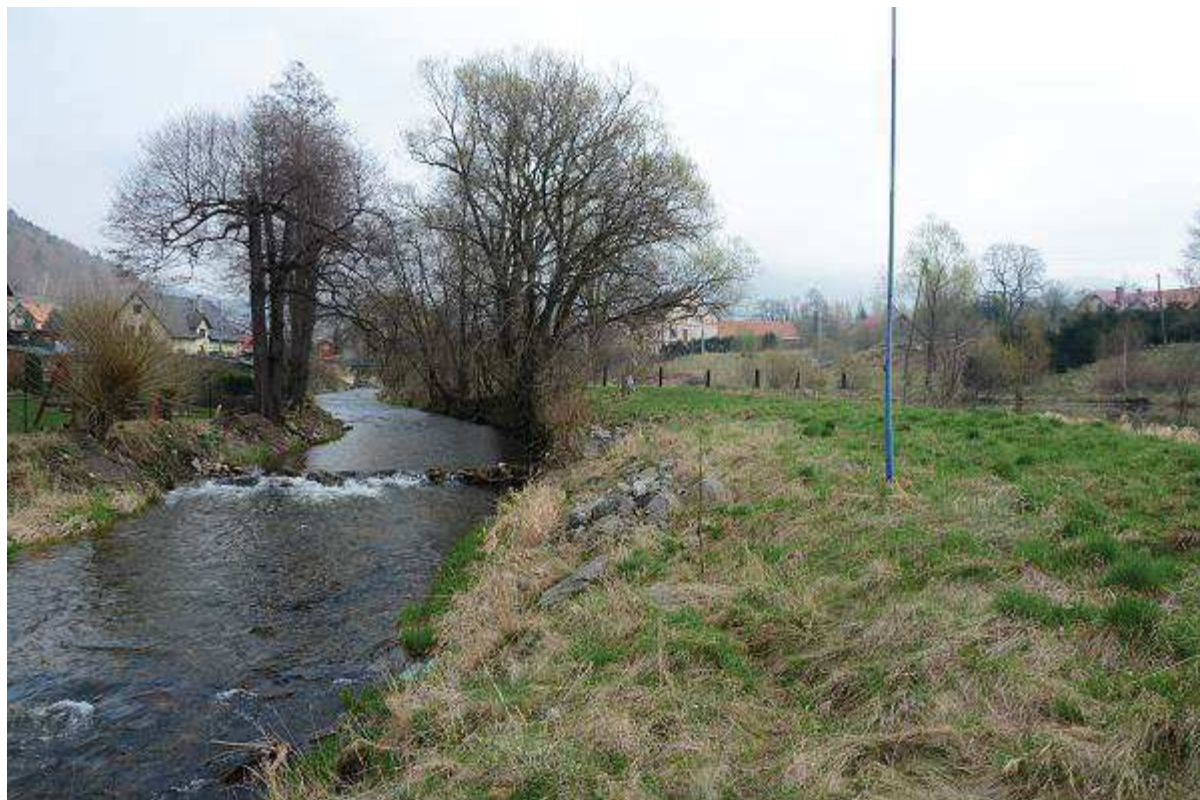
Fot. 28 Reprofilacja lewobrzeżnych umocnień brzegowych z ukształtowaniem linii brzegu i odcinkową budową umocnienia skarpy km 31+490 ÷ 31+625. Budowa prawobrzeżnego muru brzegowego na odcinku km 31+490 ÷ 31+735 [widok koryta od DW]

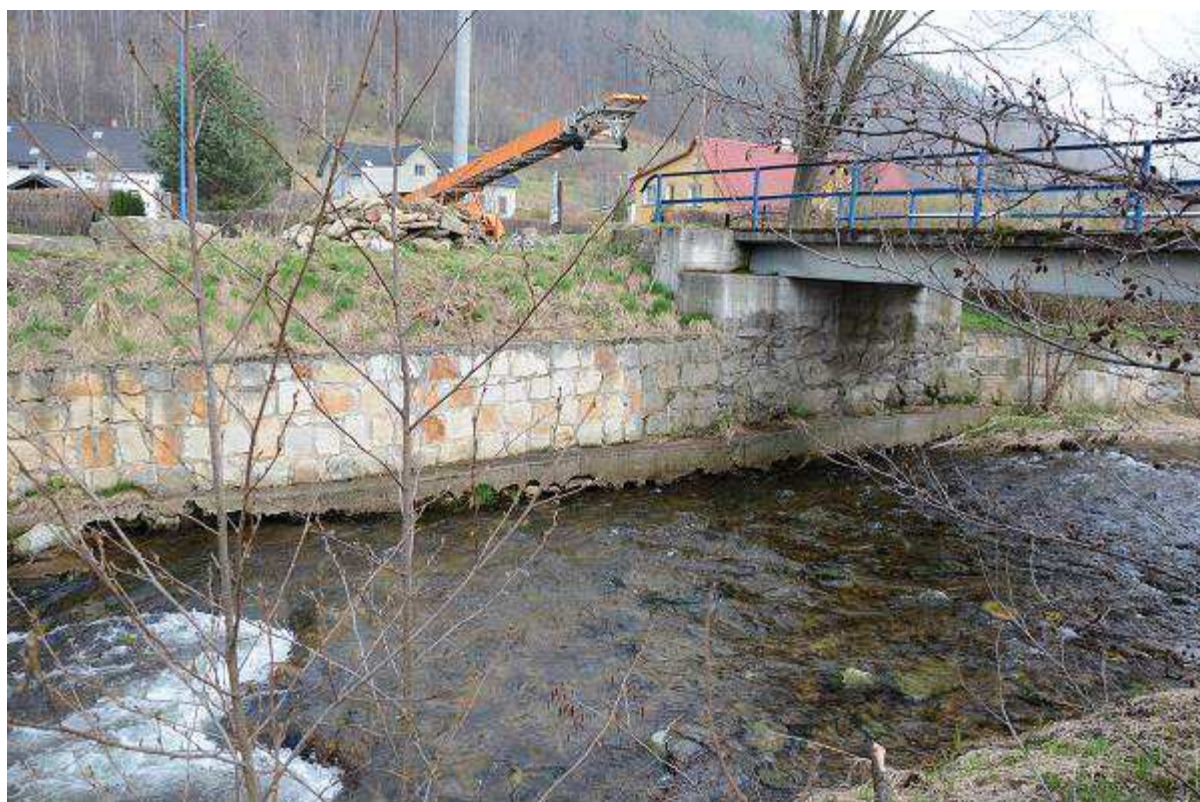
Fot. 29 Rozbiórka i odbudowa muru prawobrzeżnego (skrzydełka) poniżej i reprofilacja muru skrzydełka powyżej mostu M-41 na odc. km 31+735 ÷ 31+800

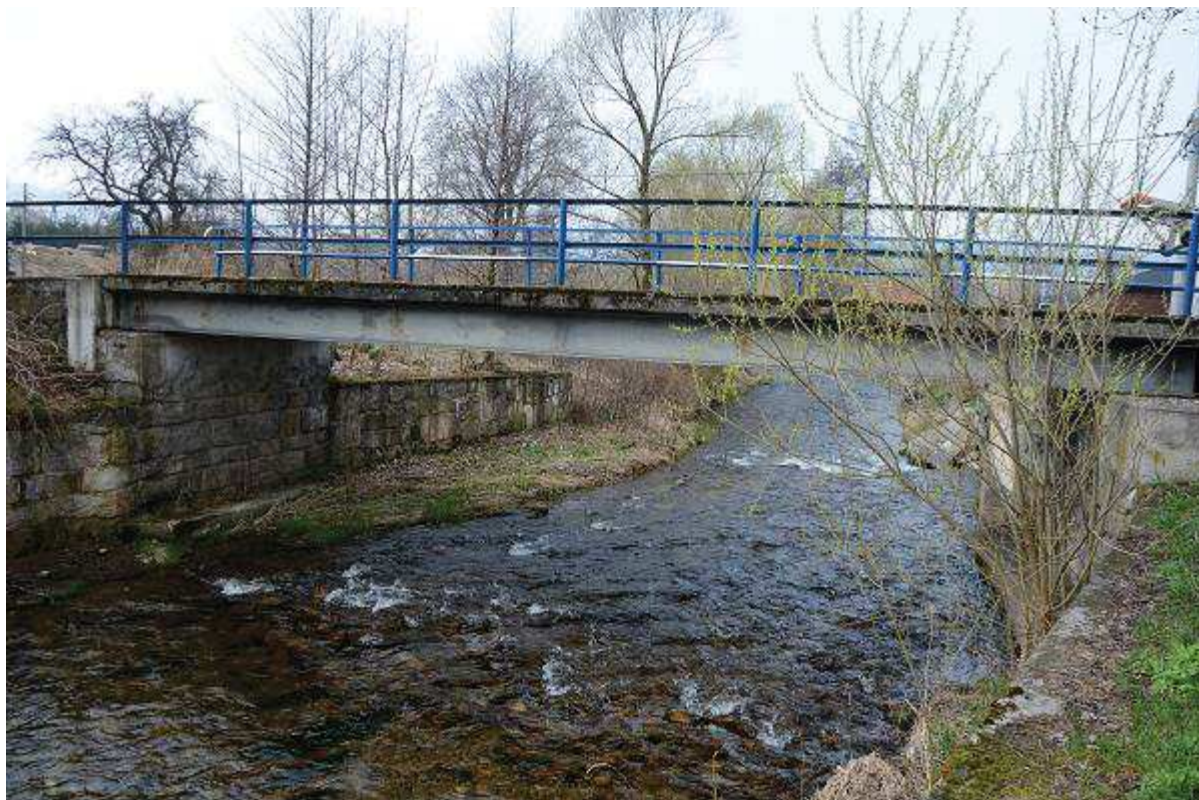
*Fot. 30 Reprofilacja muru lewobrzeżnego (skrzydełka) poniżej mostu M-41 km 31+765 [widok koryta od GW]*

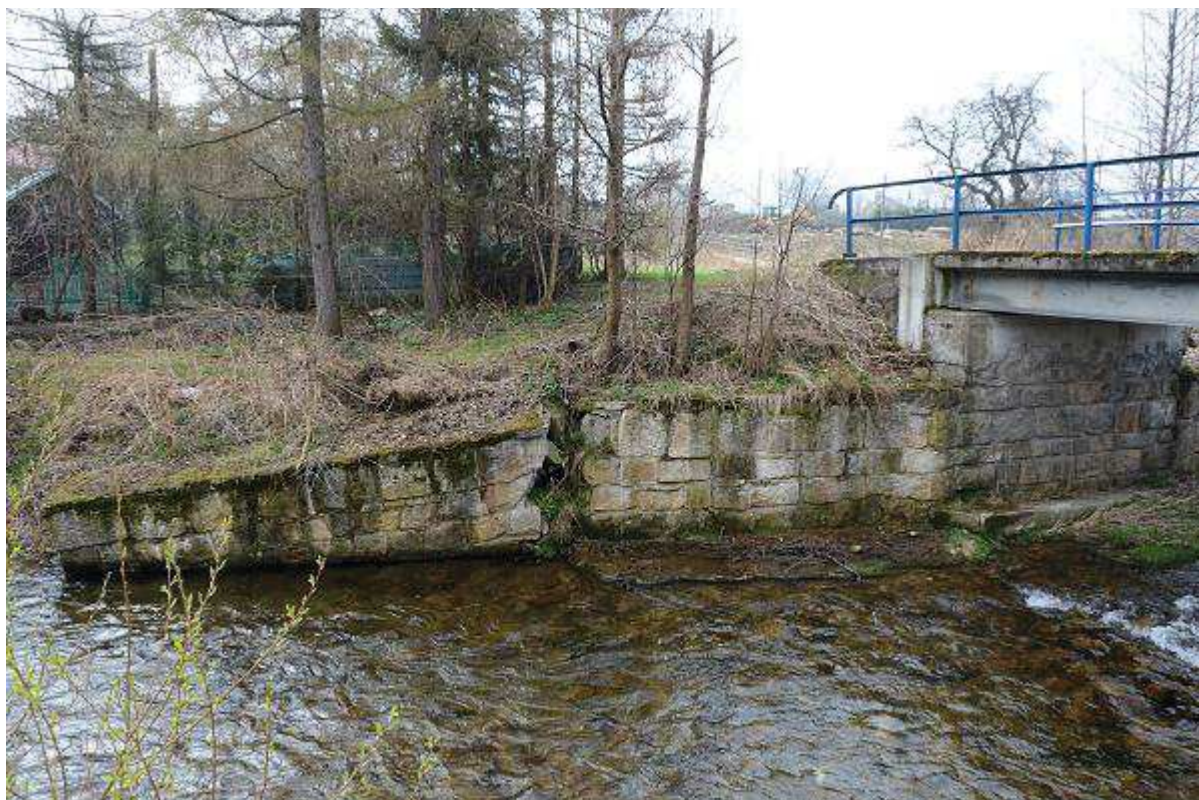
*Fot. 31 Rozbiórka i odbudowa lewobrzeżnego (skrzydełka) powyżej mostu M-41 km 31+770*

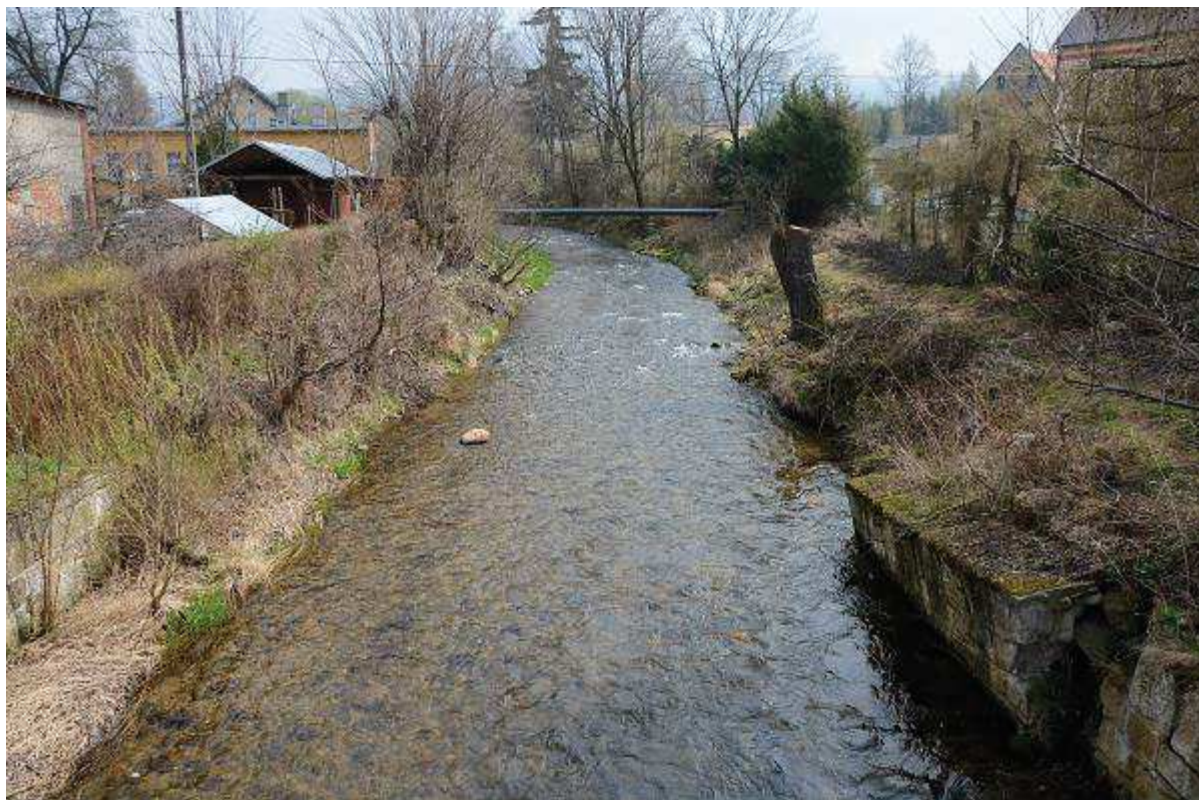
*Fot. 32 Ukształtowanie linii brzegów i budowa umocnień skarp: lewobrzeżnej na odc. km 31+795 ÷ 32+010 i prawobrzeżnej na odc. km 31+800 ÷ 32+010 [widok koryta od DW]*

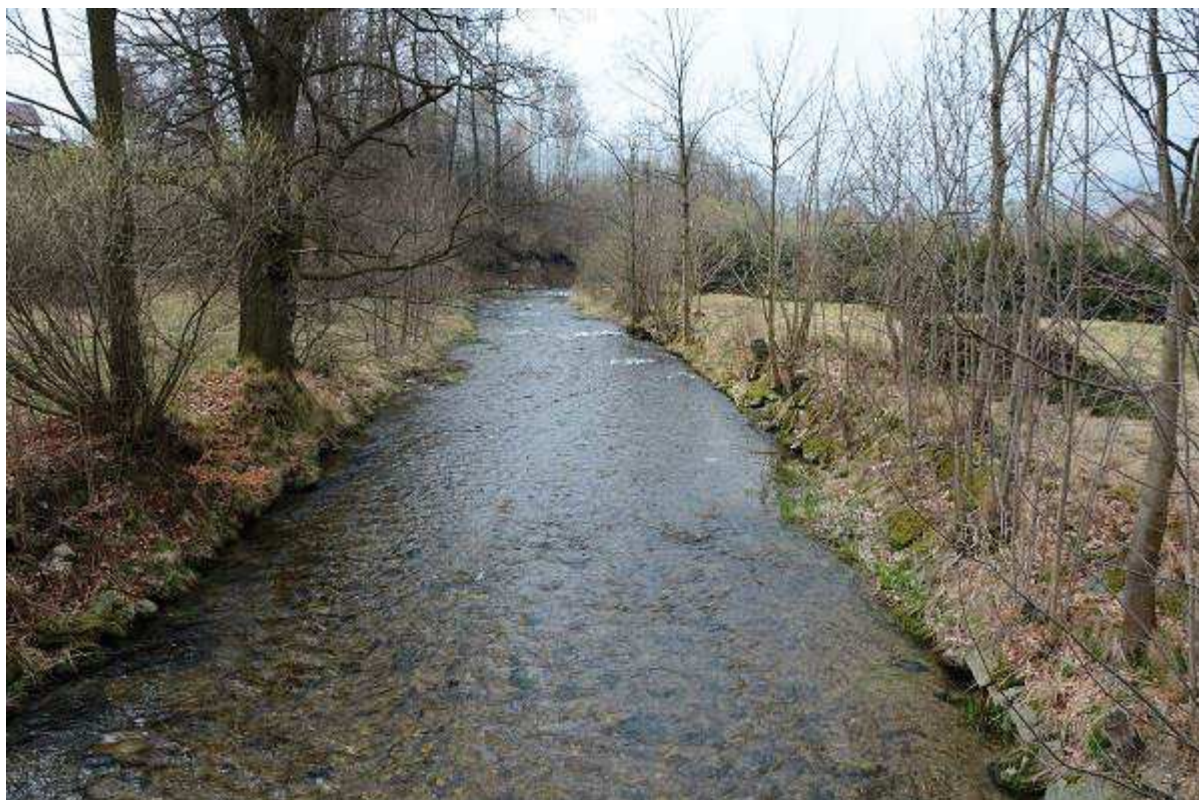
*Fot. 33 Reprofilacja umocnień brzegowych z ukształtowaniem linii brzegu i odcinkową budową umocnienia skarp: lewobrzeżnej na odc. km 32+010 ÷ 32+230 i prawobrzeżnej na odc. km 32+155 ÷ 32+280 [widok koryta od GW]*

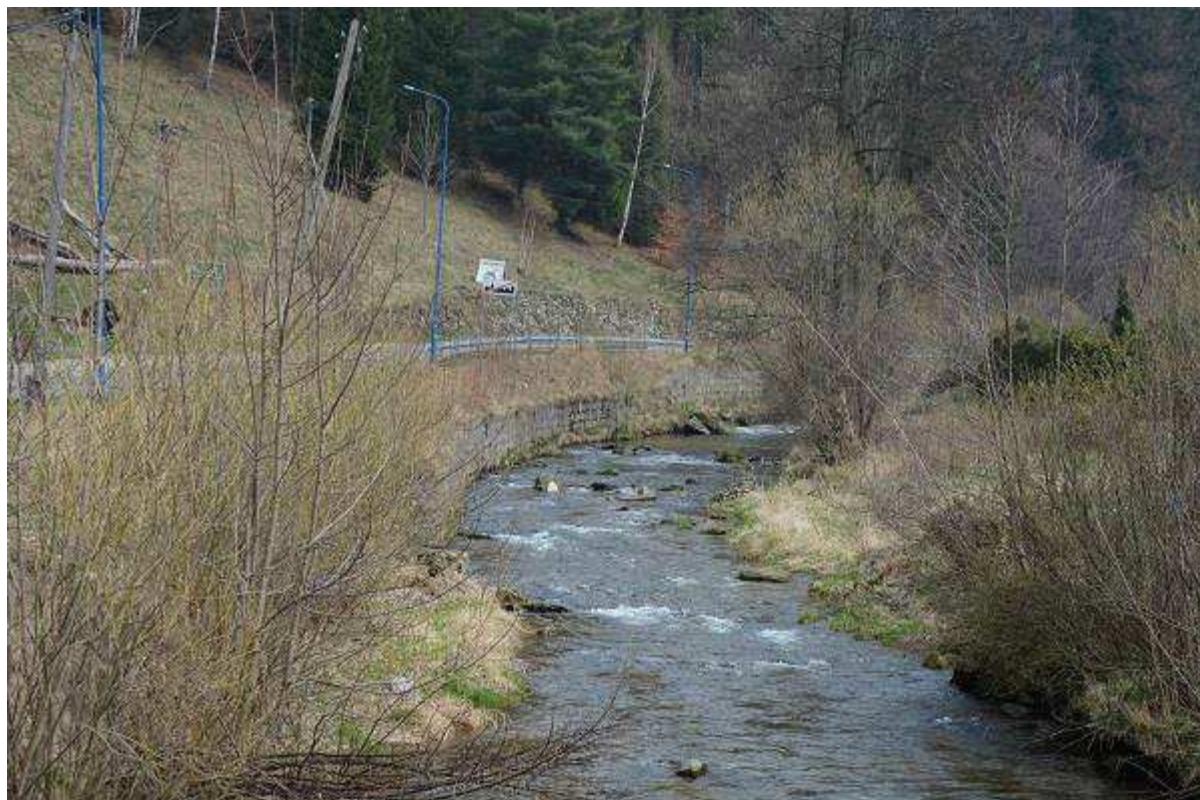
*Fot. 34 Reprofilacja muru prawobrzeżnego z odbudową odsadzki na odcinku km 32+280 ÷ 32+345 [widok koryta od DW]*

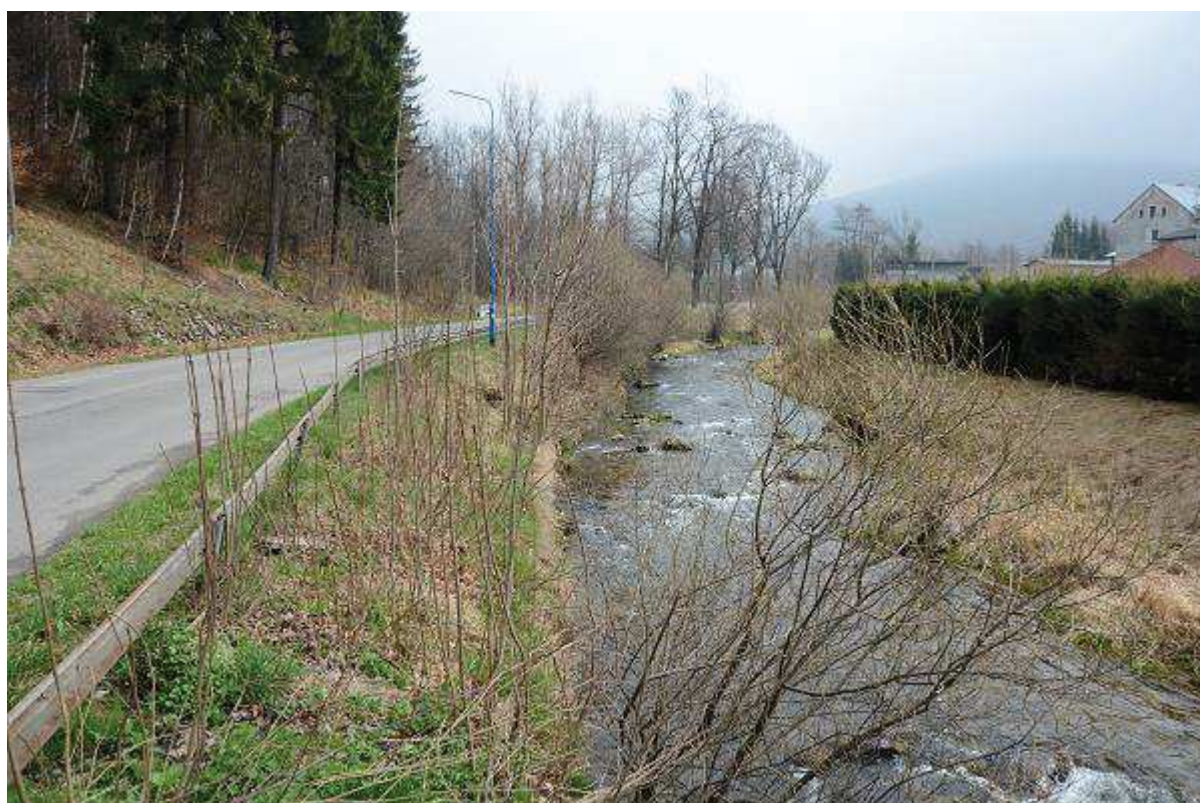
*Fot. 35 Ukształtowanie linii brzegu i budowa umocnień skarpy prawobrzeżnej na odc. km 32+345 ÷ 32+485 [widok koryta od DW]*

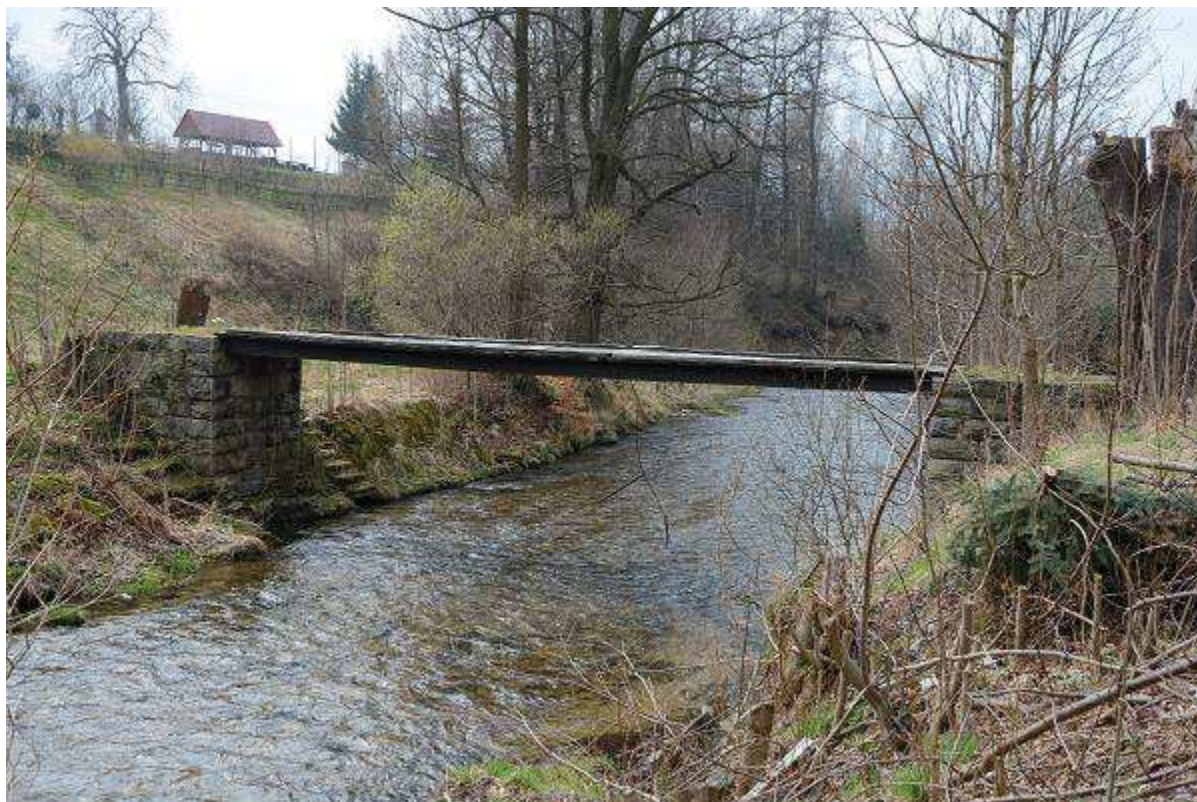
Fot. 36 Reprofilacja brzegowych murów (przyczółków) kładki, umocnień skarpowych z kamienia i schodów [widok od GW]

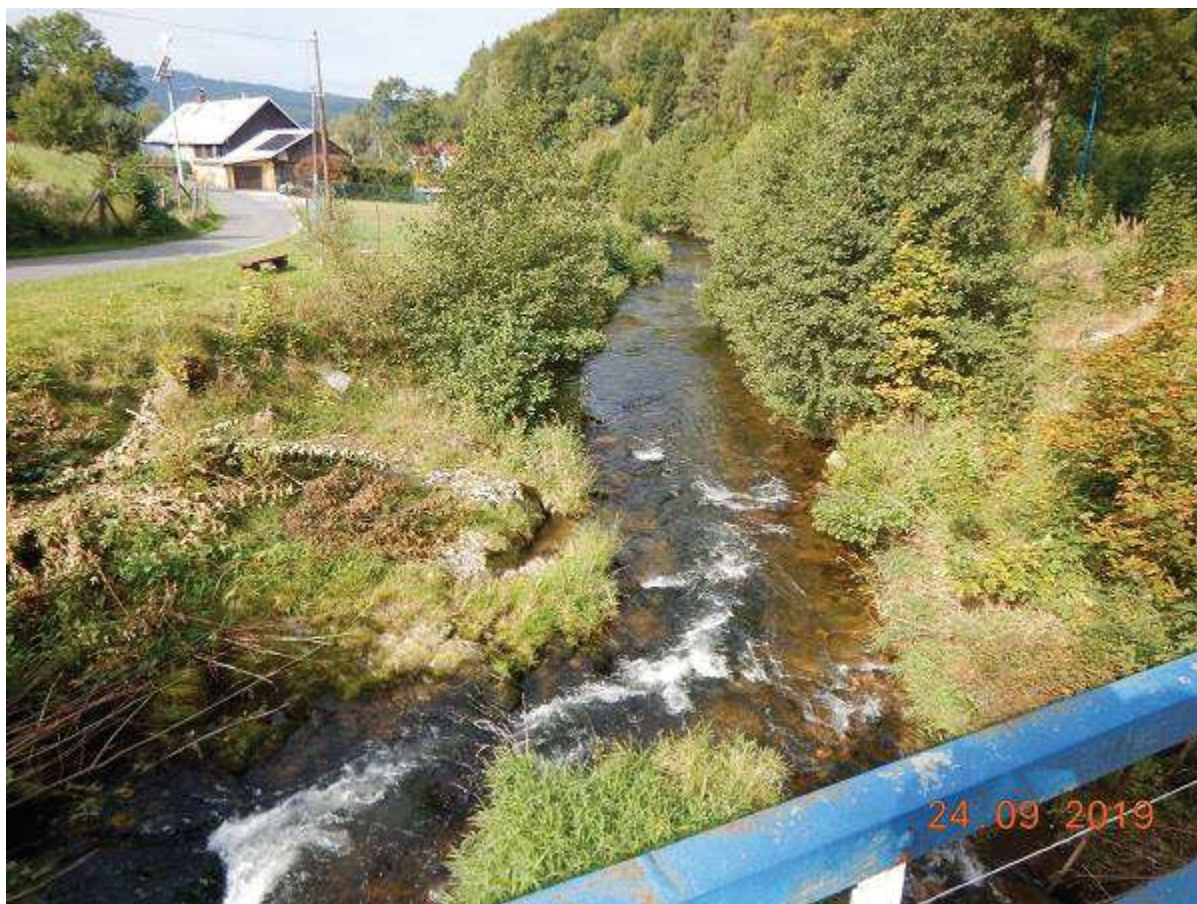
Fot. 37 Ukształtowanie linii brzegów i budowa umocnień skarpy lewo- i prawobrzeżnej poniżej mostu M-43 km 32+485 [widok od DW mostu]  
KONIEC OPRACOWANIA km 32+485
