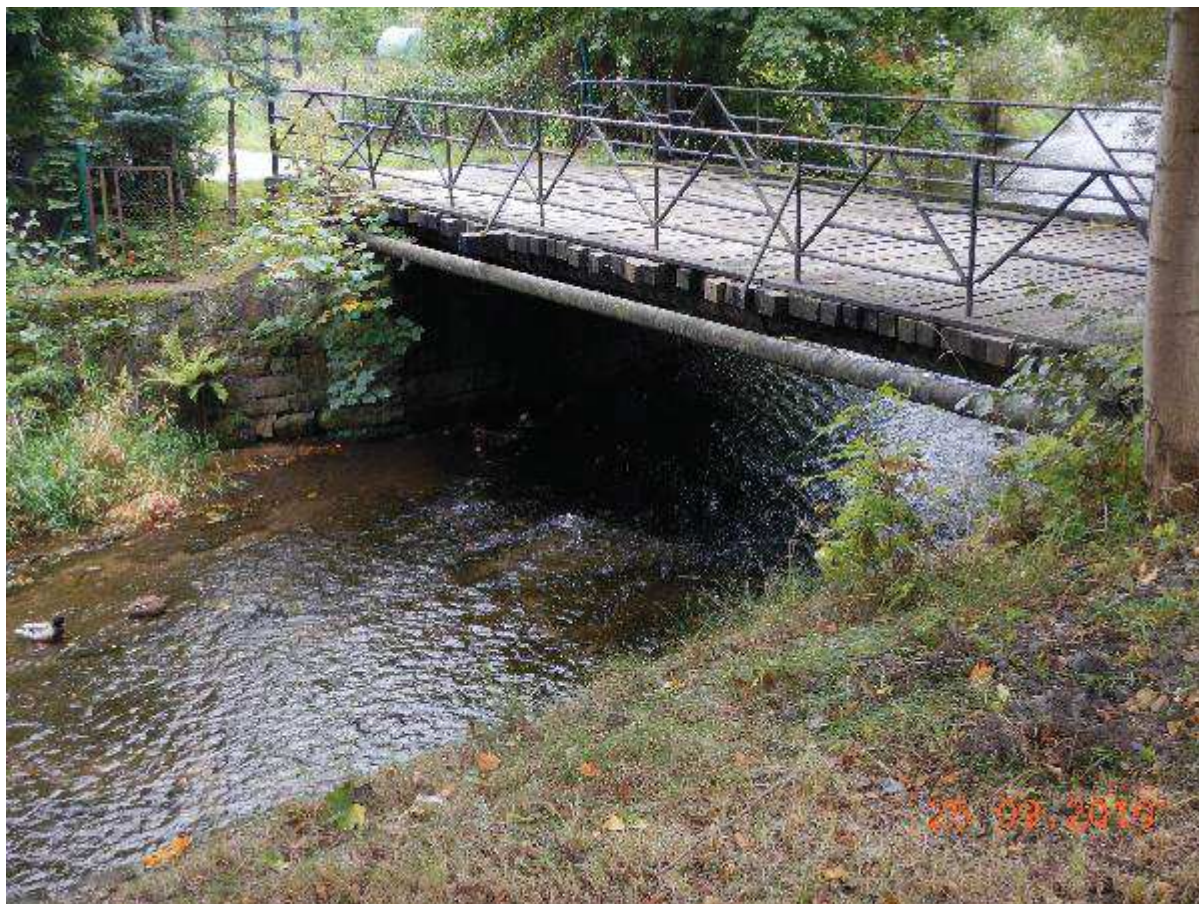
*Fot. 1 - Reprofilacja muru poniżej mostu M-18 (km 14+083)*

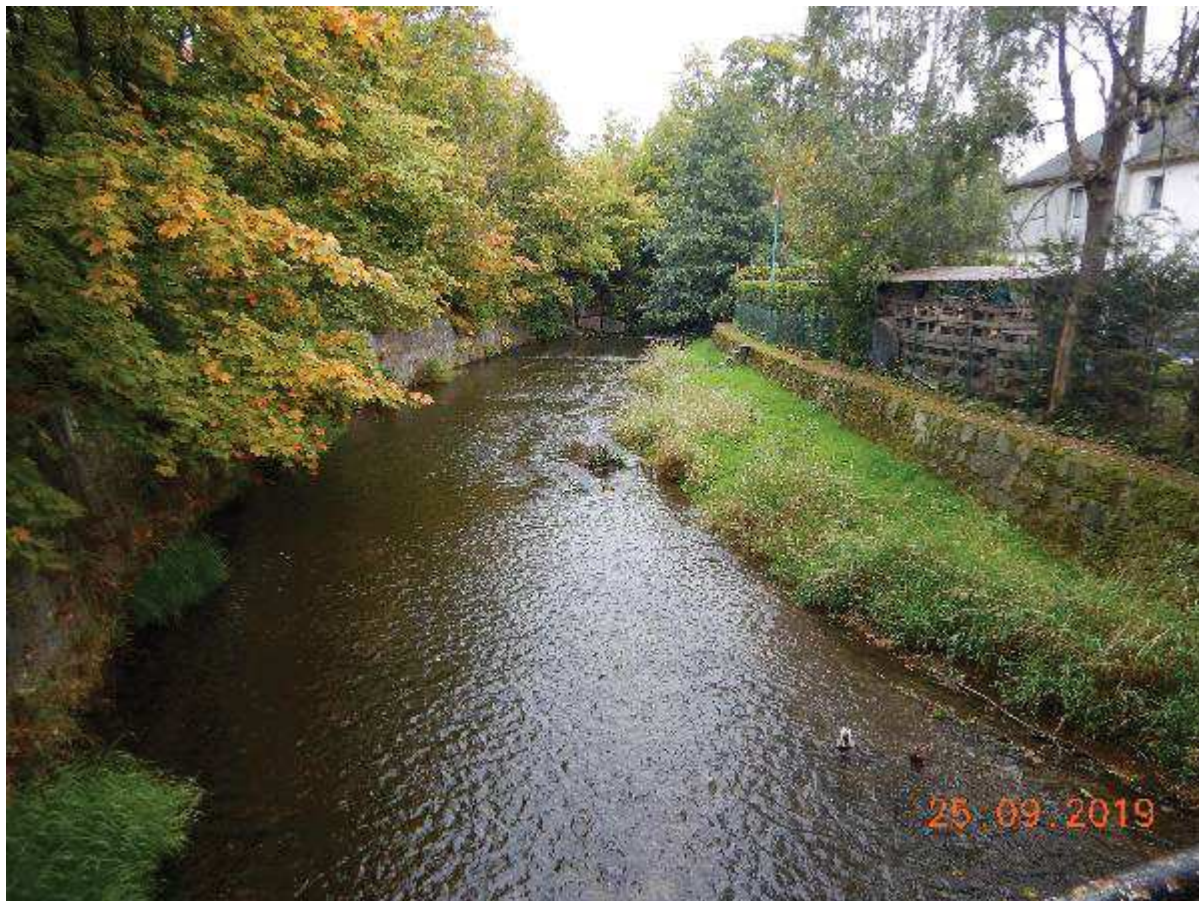
*Fot. 2 - Reprofilacja murów na obu brzegach poniżej mostu M-18 (km 14+083)*

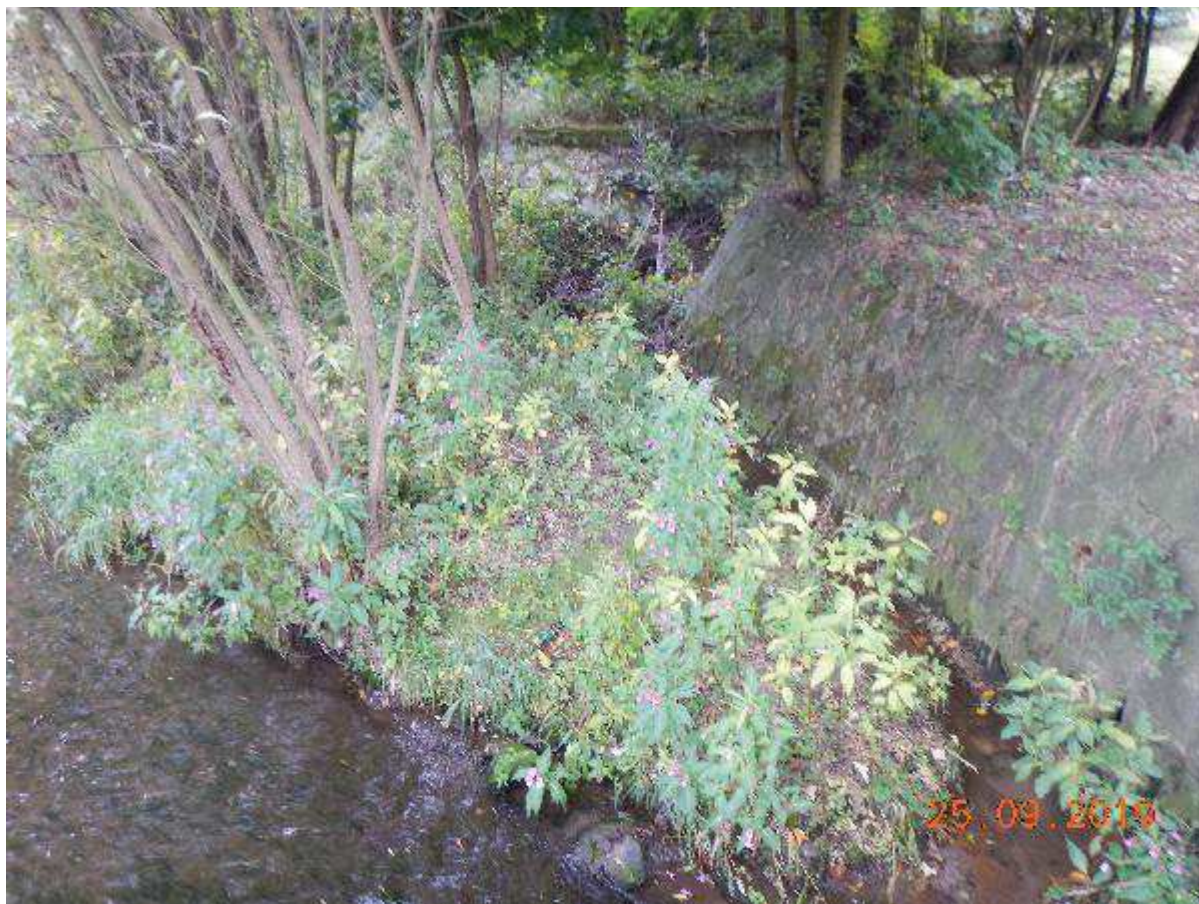
*Fot. 3 - Reprofilacja muru i wylotu na brzegu lewym powyżej mostu M-18 (km 14+083). Usunięcie odkładu.*

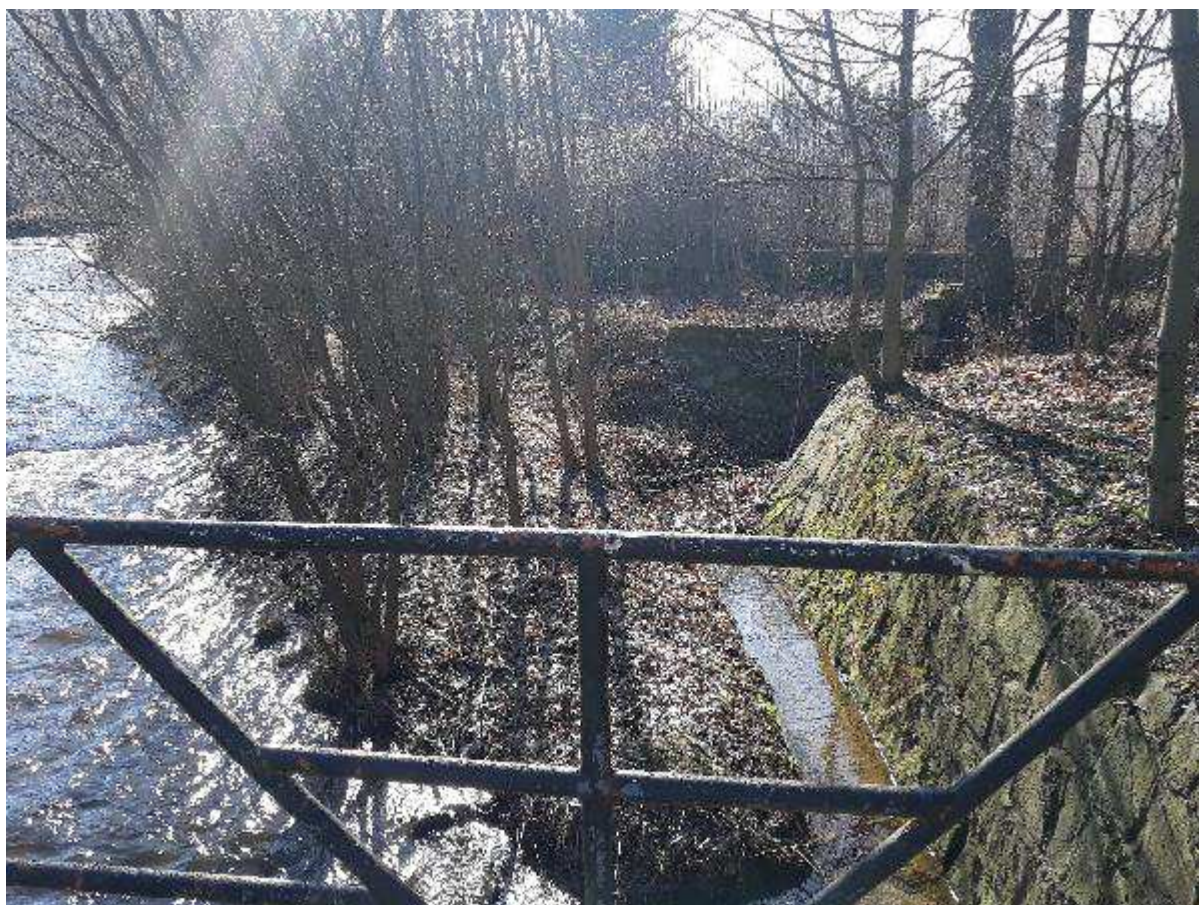
*Fot. 4 - Reprofilacja muru i wylotu (km 14+100) na brzegu lewym powyżej mostu M-18 (km 14+083). Usunięcie odkładu*

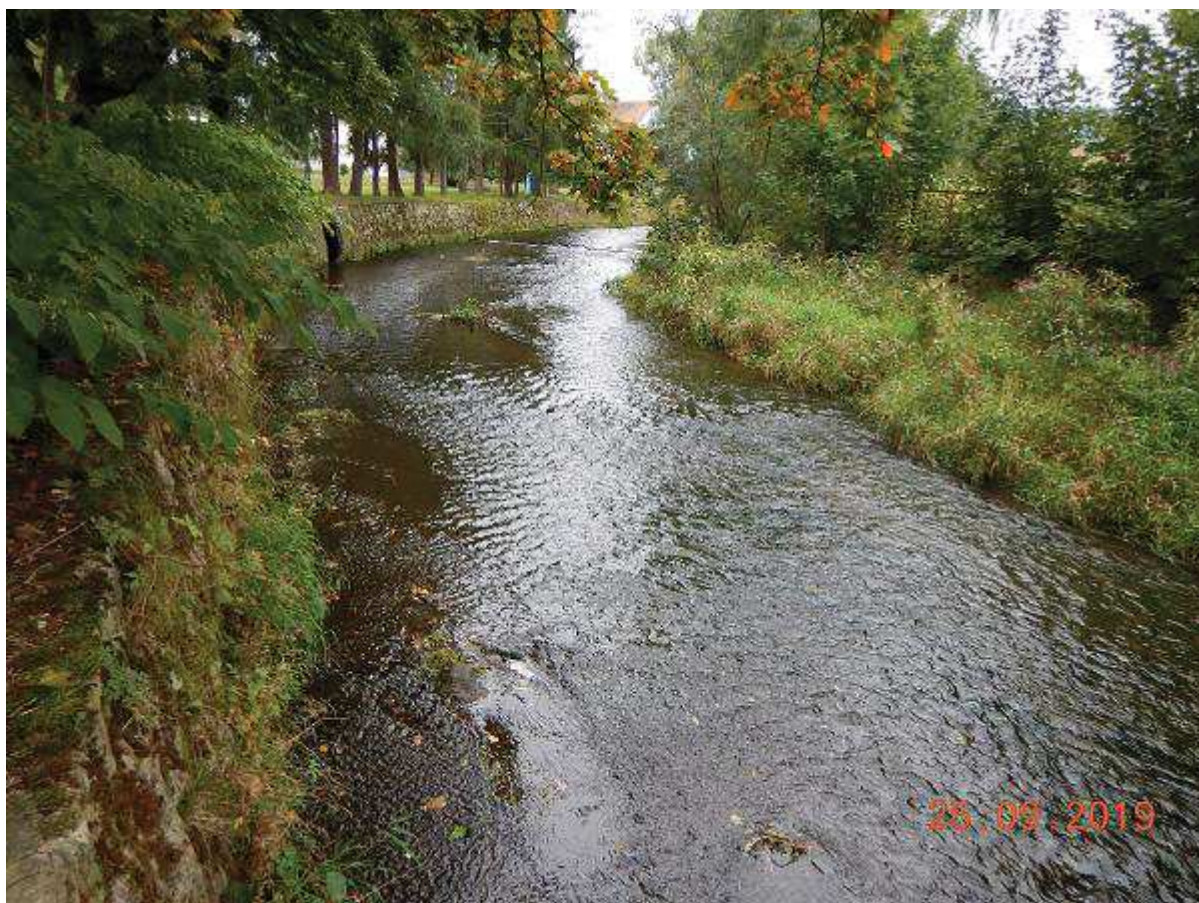
Fot. 5 - Reprofilacja murów i ubezpieczeń skarpowych na odcinku w km 14+083 - 14+523 (pomiędzy mostami M-18 i M-19).  
Usunięcie odkładu na brzegu lewym.

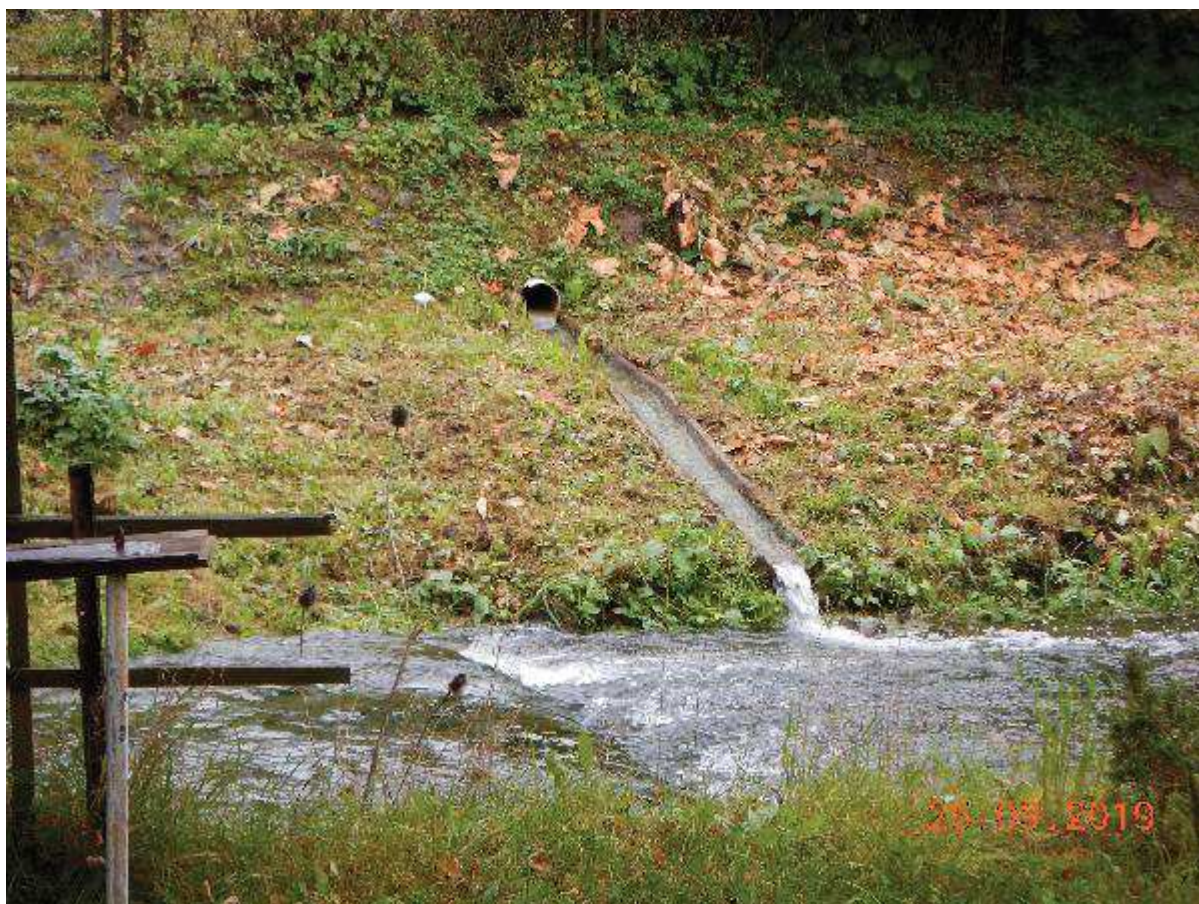
Fot. 6 - Zabudowa wylotu kanalizacji deszczowej w km 14+173 na brzegu lewym i reprofilacja ubezpieczeń skarpowych.  
Usunięcie odkładu

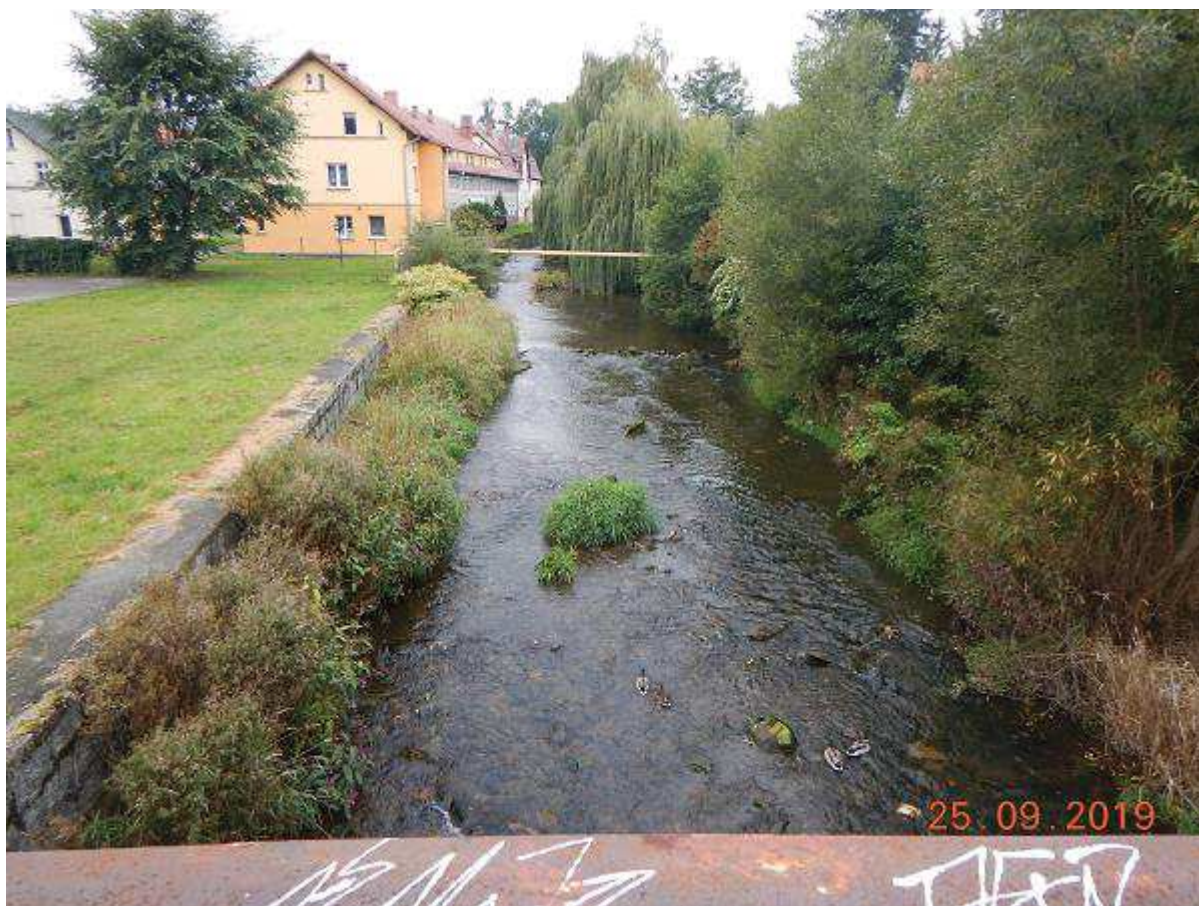
Fot. 7 - Reprofilacja murów na odcinku w km 14+532 - 14+686 (między mostami M-19 - M-20)  
- widok z mostu M-19 w górę rzeki.

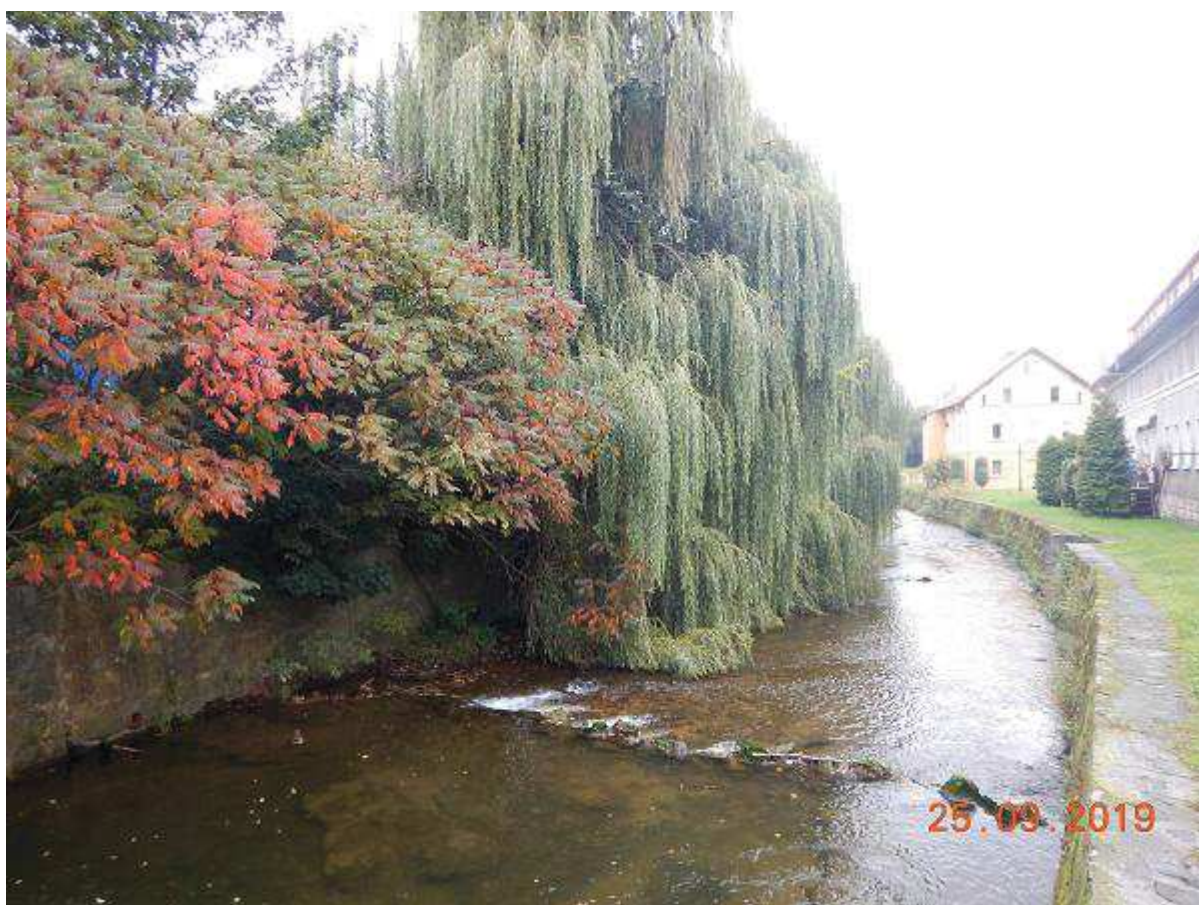
Fot. 8 - Reprofilacja murów na odcinku w km 14+532 - 14+686 (między mostami M-19 - M-20)- widok z mostu M-20 w dół rzeki.

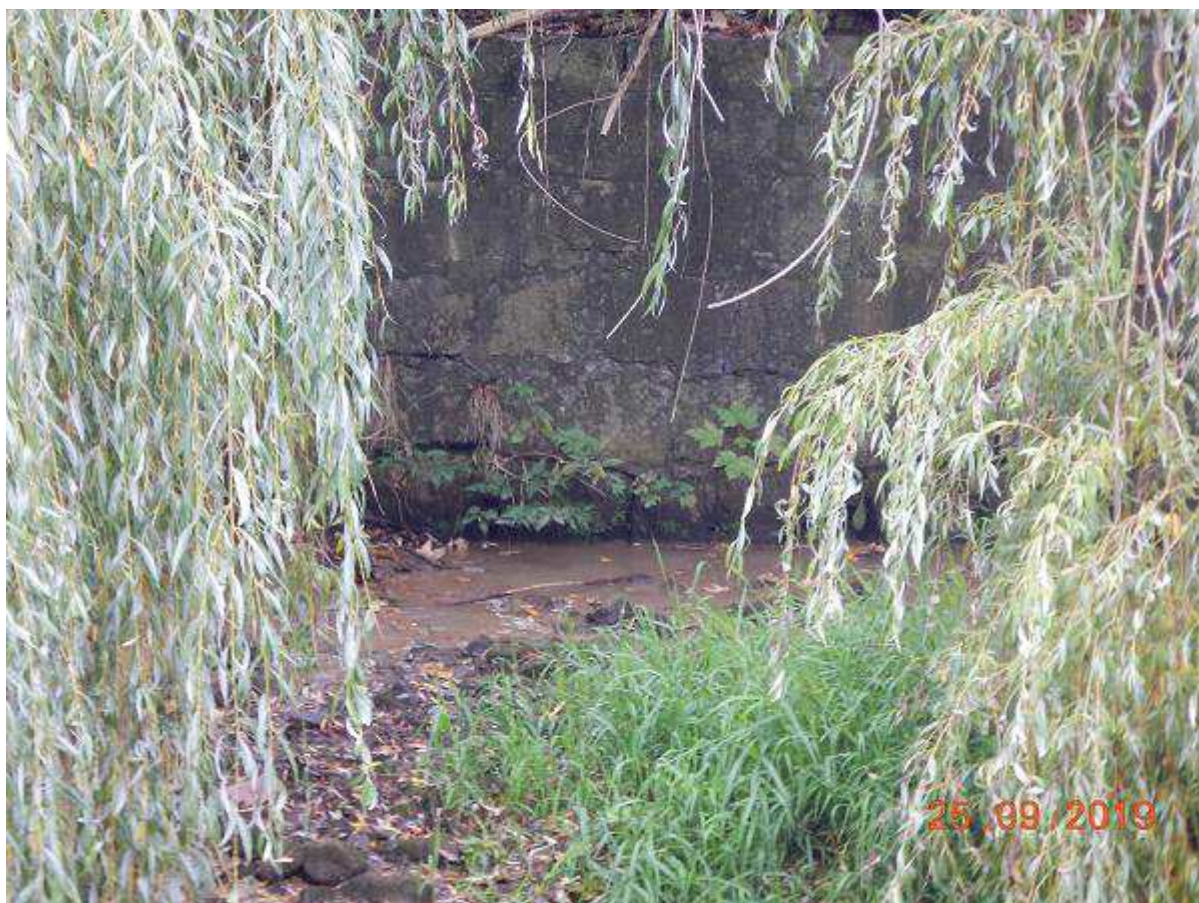
*Fot. 9 - Reprofilacja muru lewego na odcinku w km 14+532 - 14+686 (między mostami M-19 - M-20)*

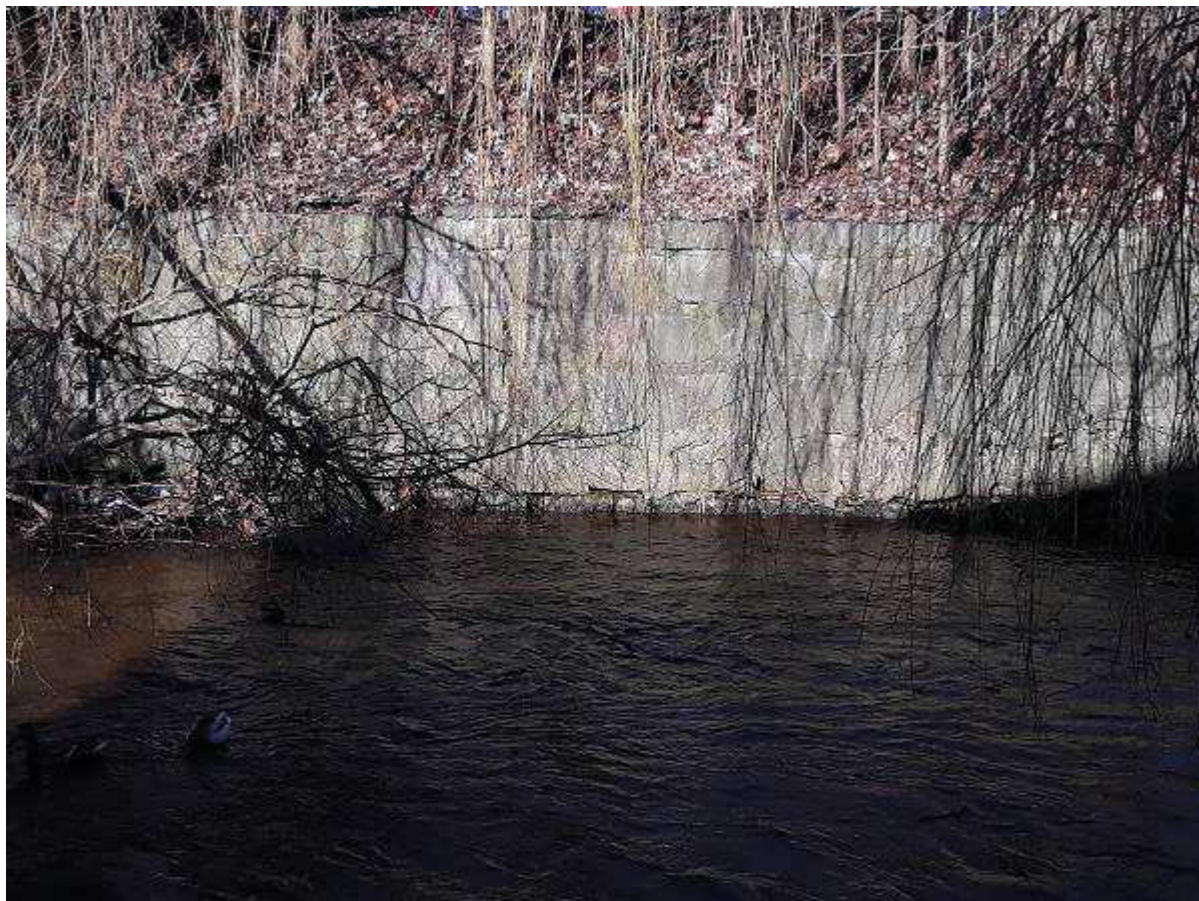
*Fot. 10 - Reprofilacja muru lewego na odcinku w km 14+532 - 14+686 (między mostami M-19 - M-20)*

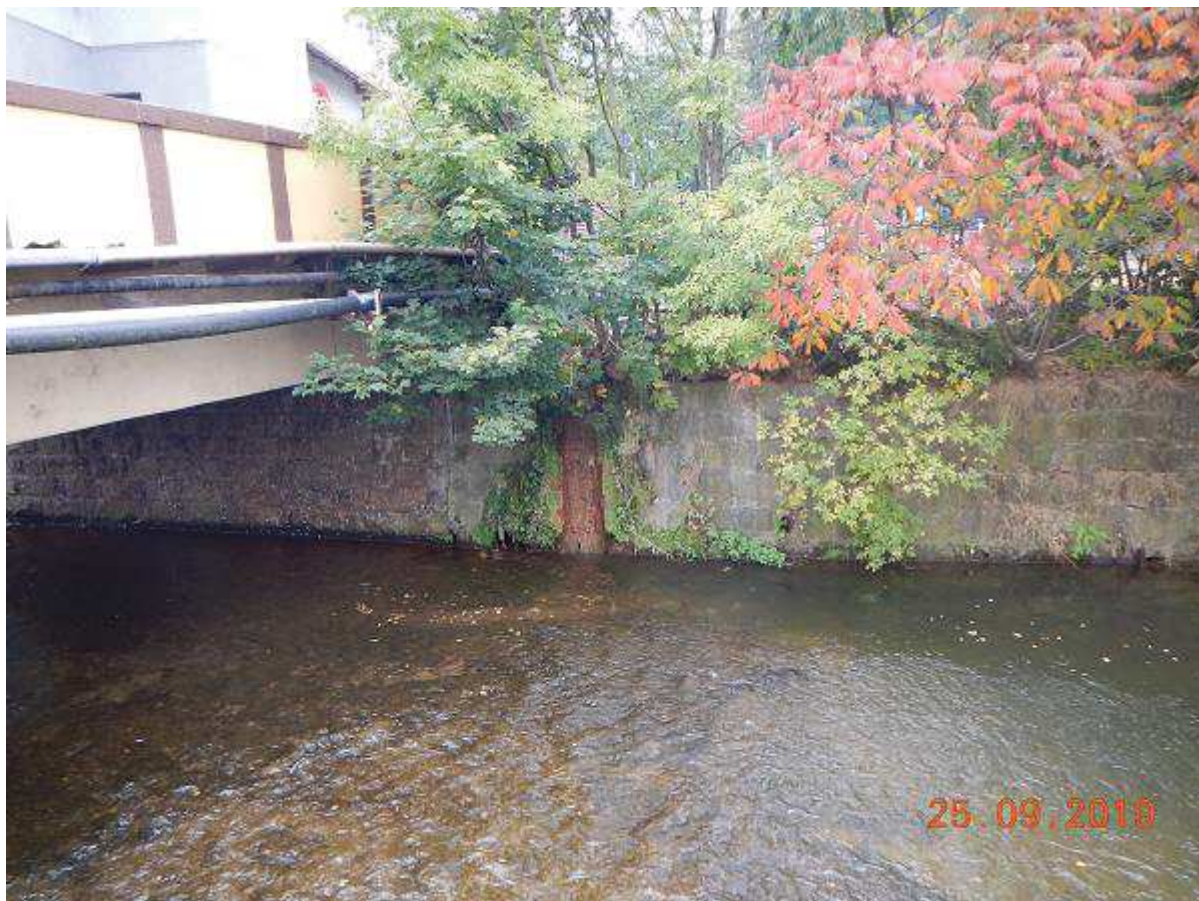
*Fot. 11 - Reprofilacja muru lewego poniżej mostu M-20 (km 14+686)*

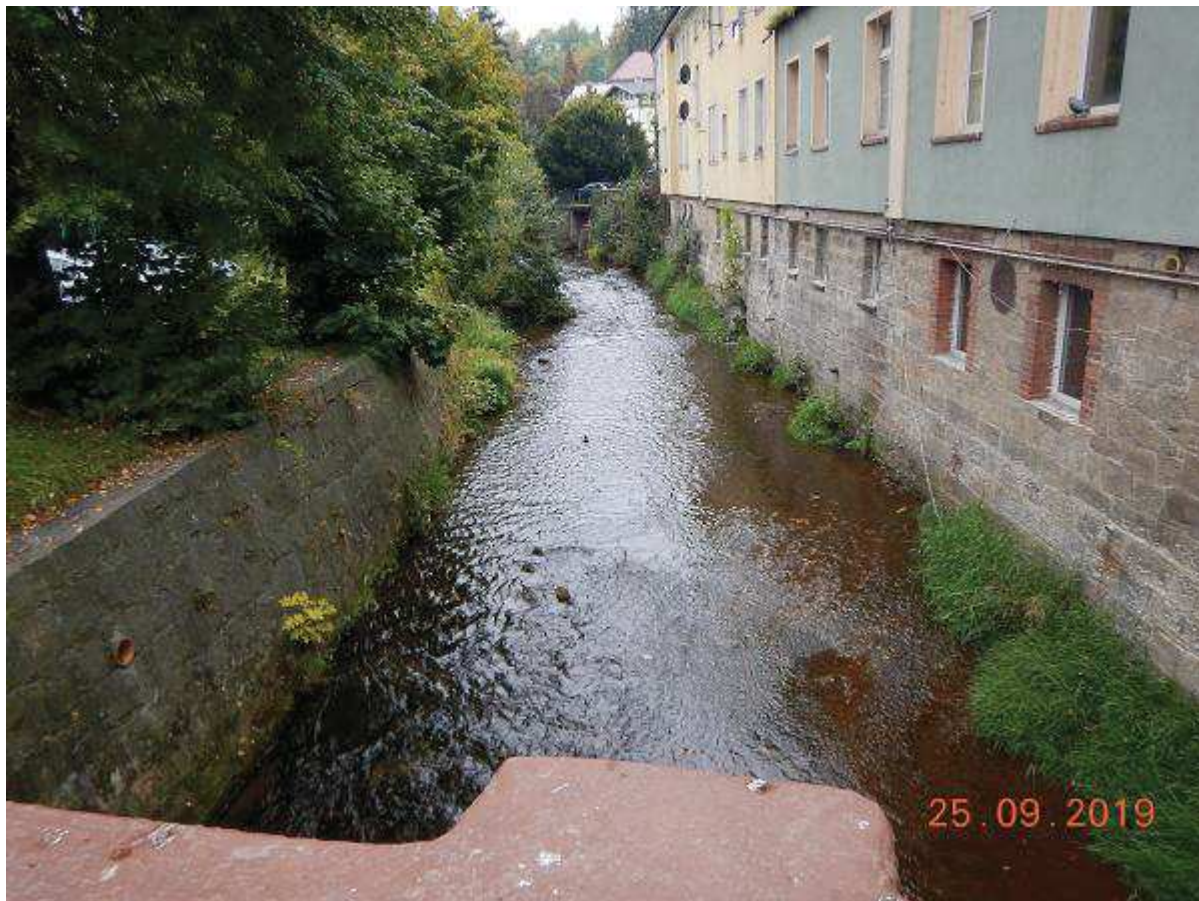
*Fot. 12 - Reprofilacja murów na odcinku w km 14+686 - 15+020 (między mostami M-20 - M-24A)  
- widok z mostu M-20 w górę rzeki*

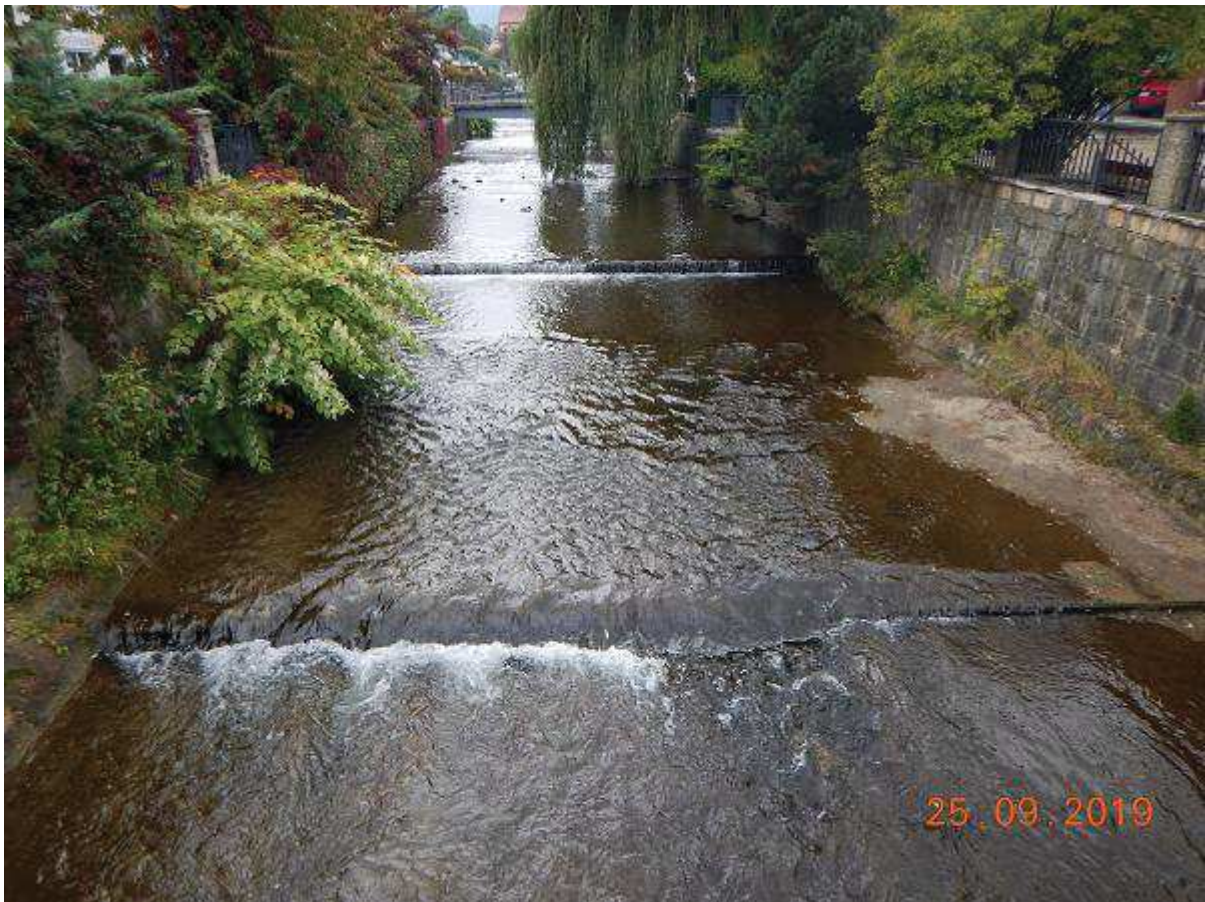
Fot. 13- Reprofilacja murów na odcinku w km 14+686 - 15+020 (między mostami M-20 - M-24A - koryto wzdłuż deptaku)

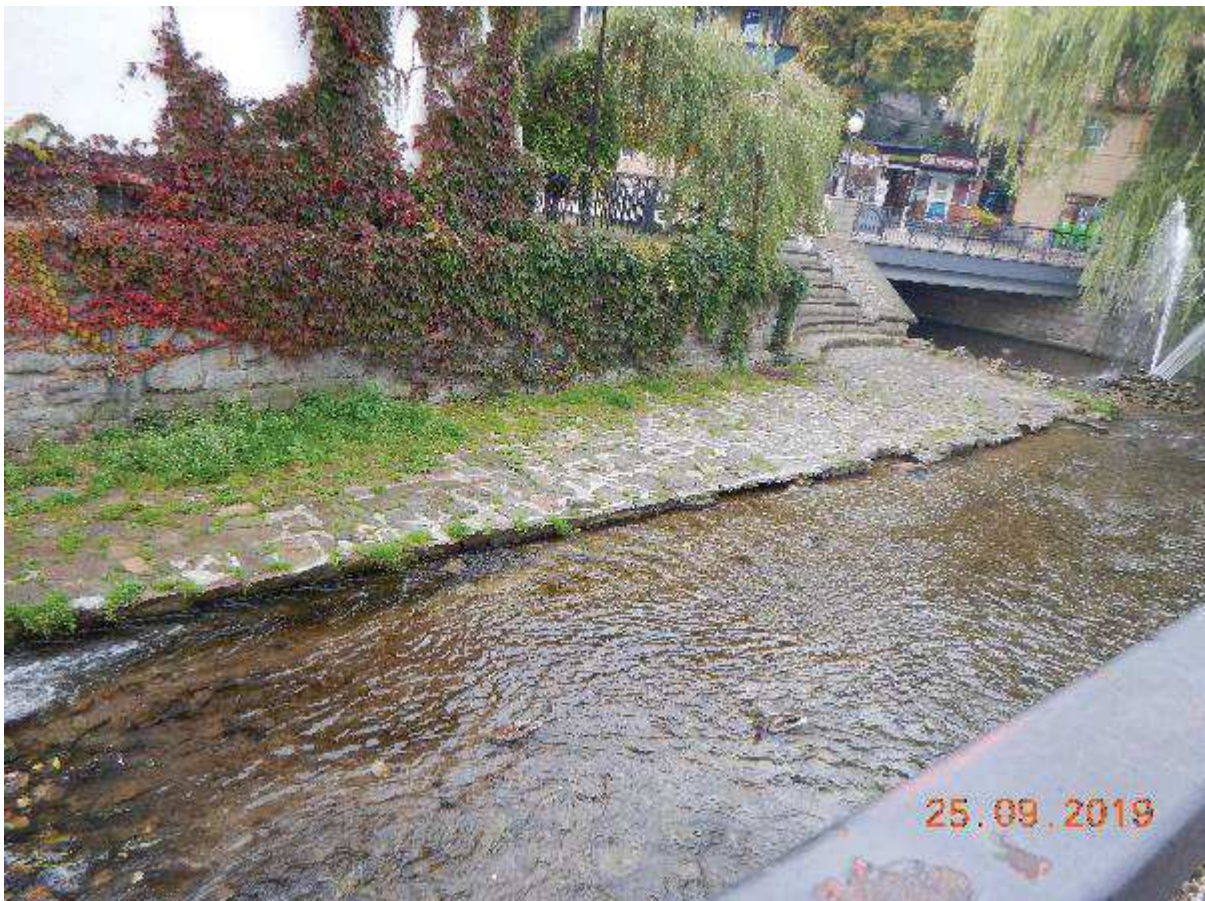
Fot. 14 - Reprofilacja chodnika w korycie cieku (wylot koryta B) - rejon fontanny

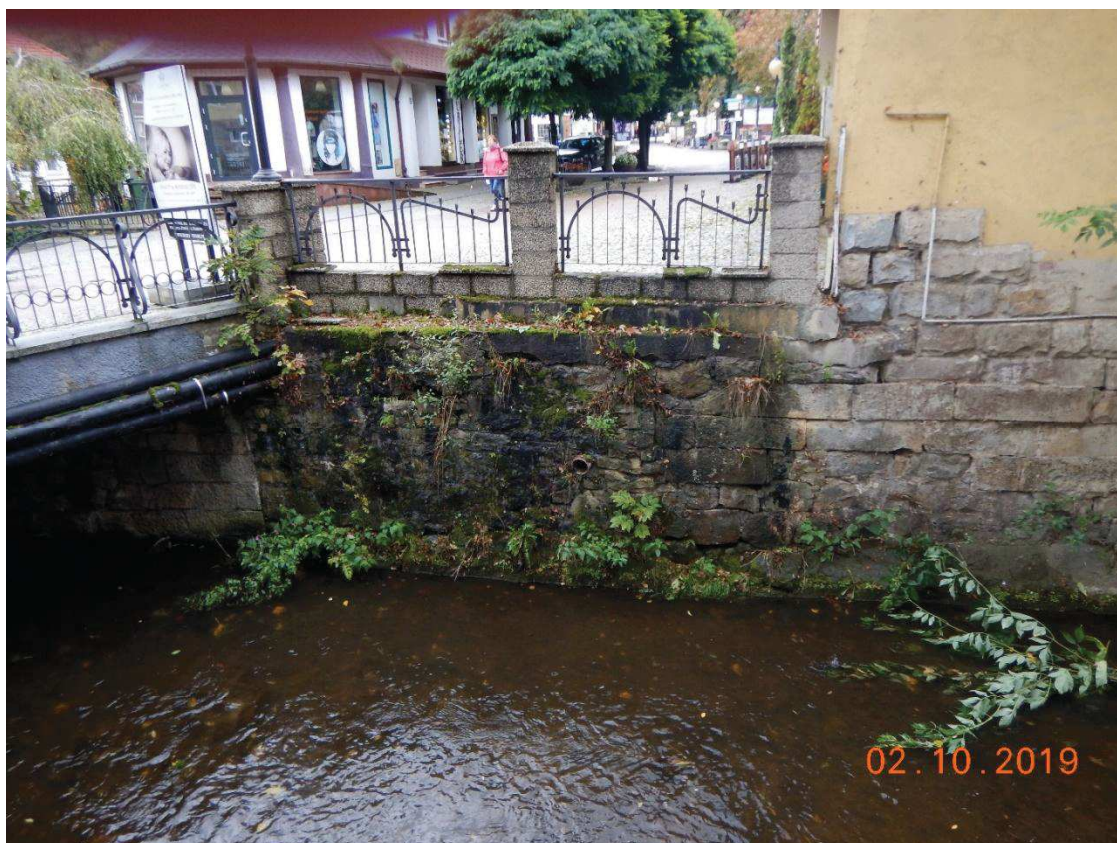
*Fot. 15 – Reprofilacja muru prawego (koryto A) powyżej mostu M-24A.*

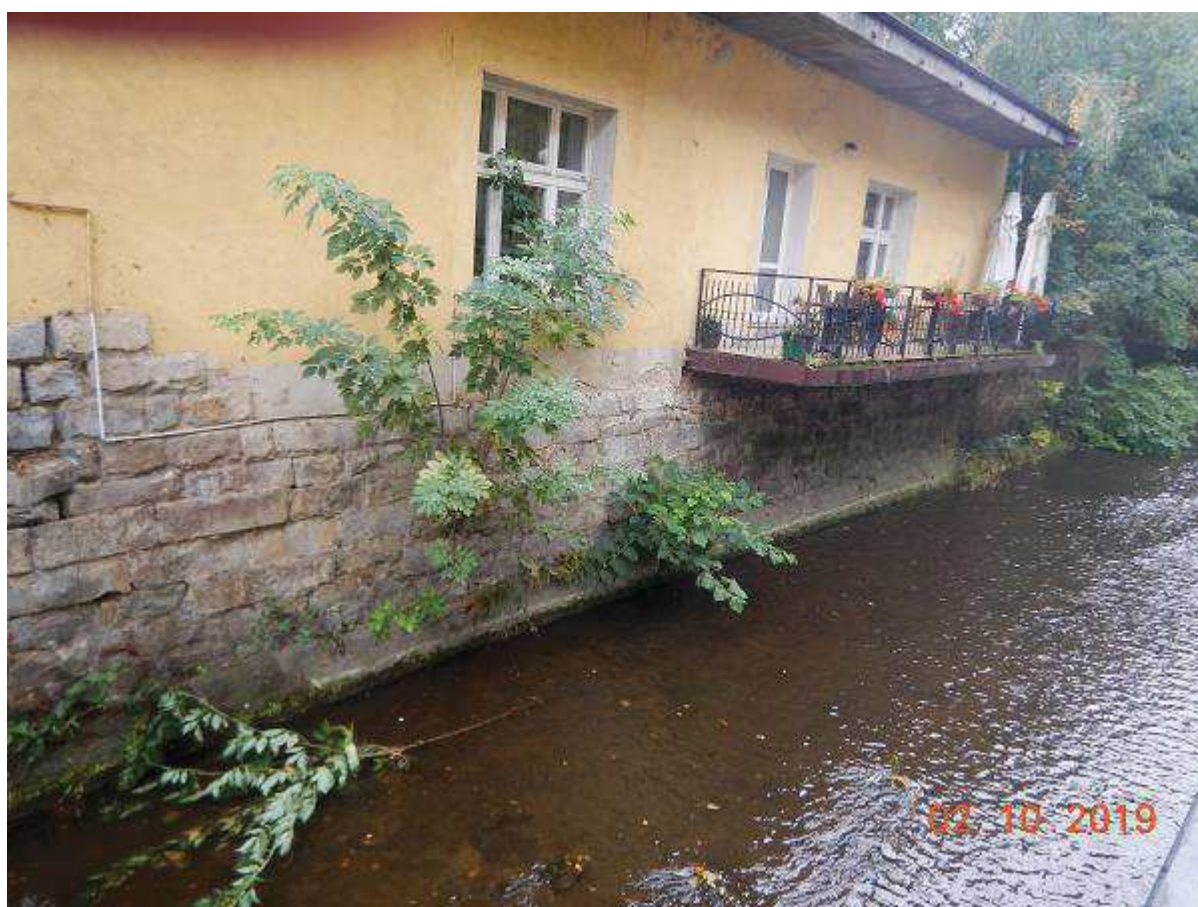
*Fot. 16 - Reprofilacja muru prawego (koryto A) powyżej mostu M-24A.*

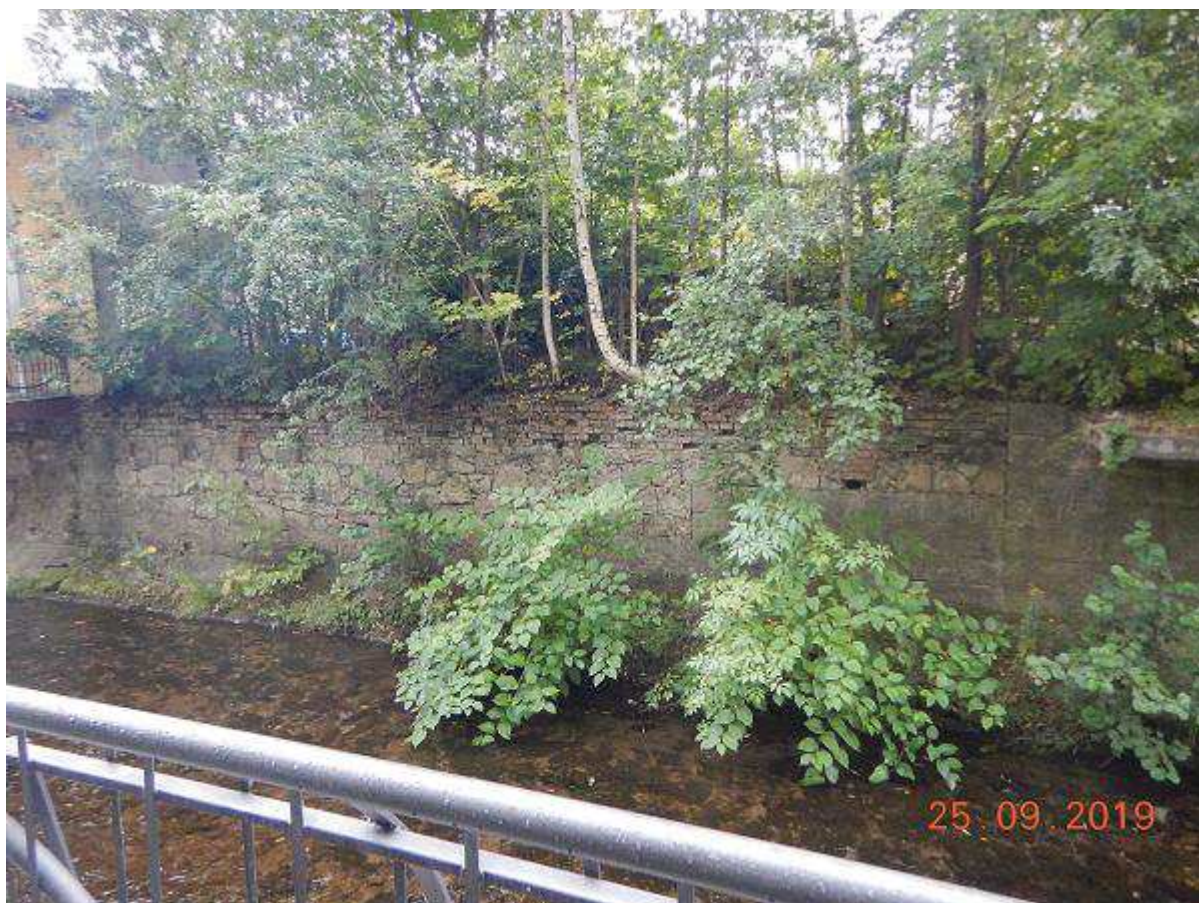
*Fot. 17 - Reprofilacja muru prawego (koryto A) powyżej mostu M-24A.*

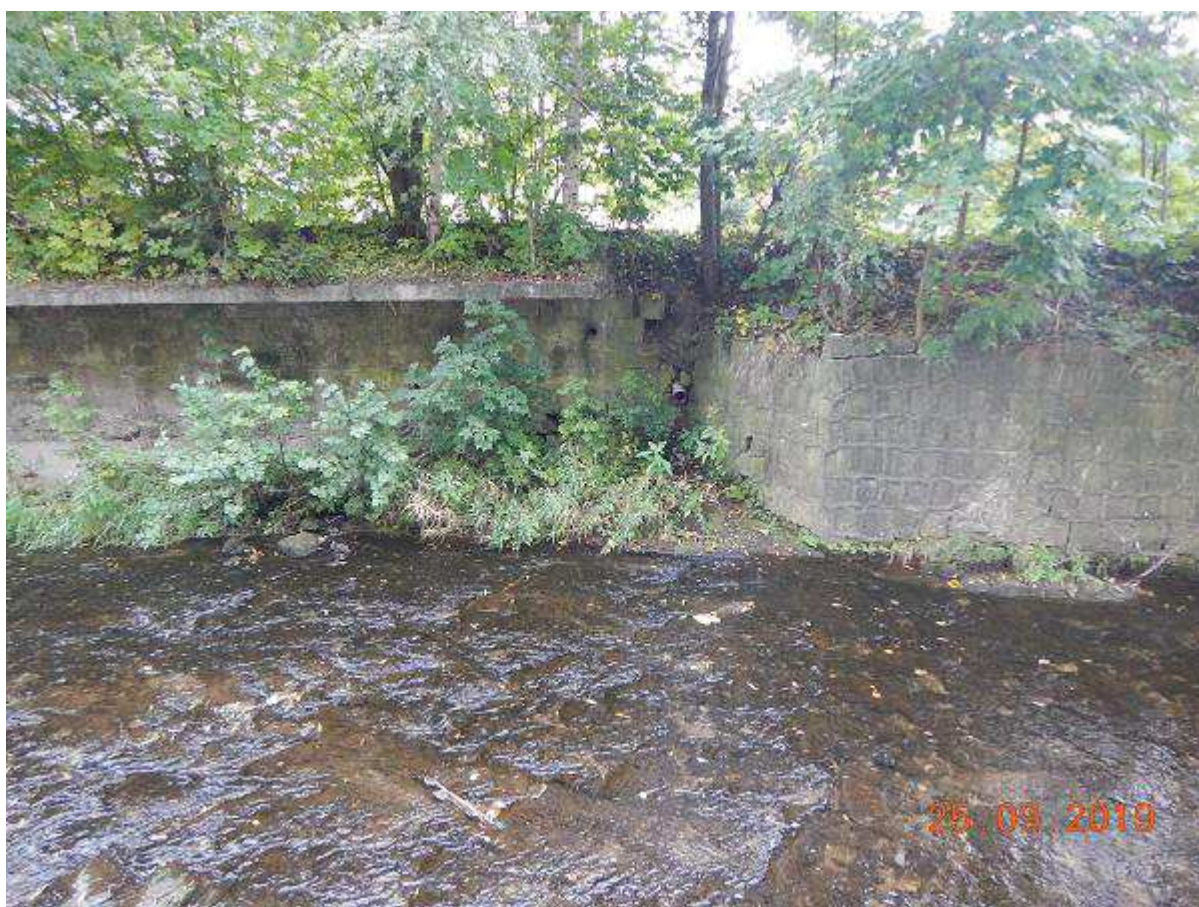
*Fot. 18 - Reprofilacja muru prawego (koryto A) powyżej mostu M-24A.*

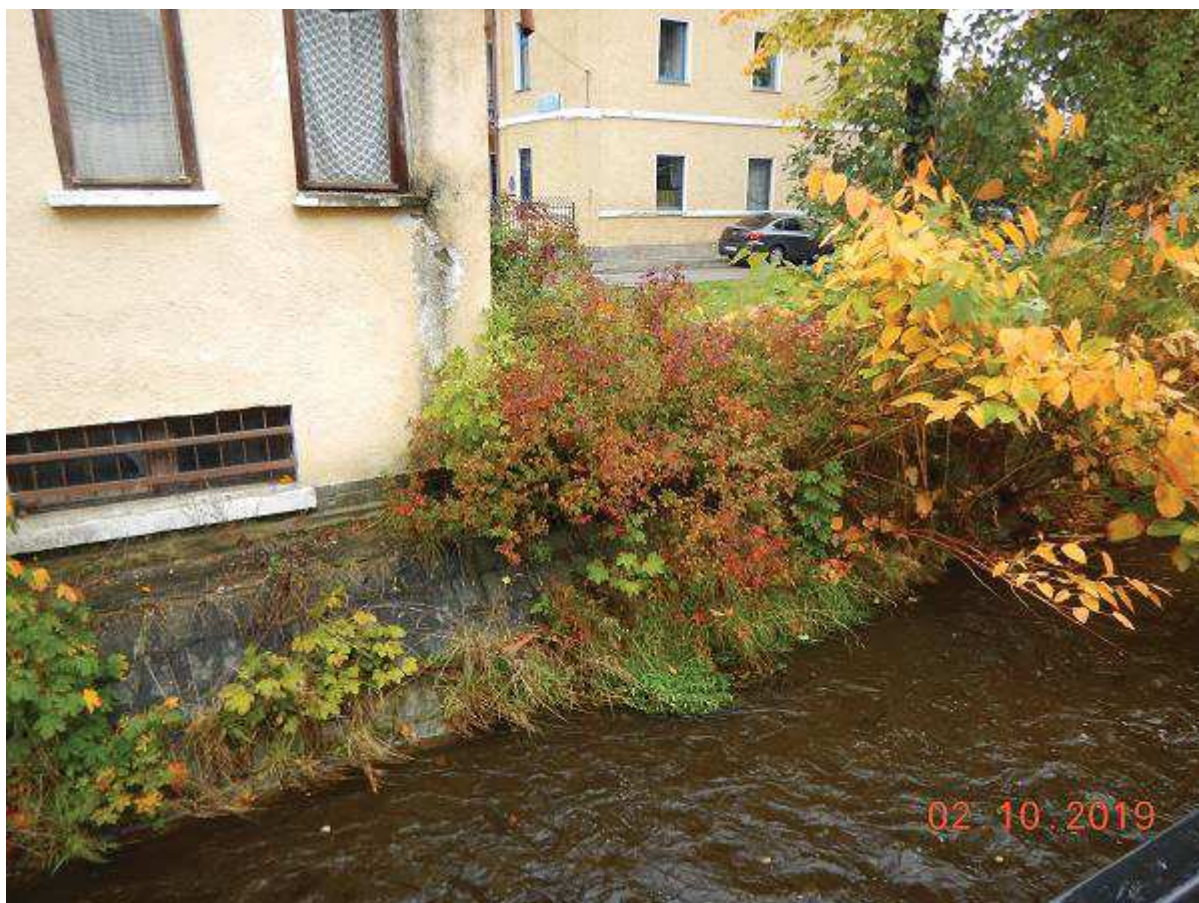
*Fot. 19 - Koryto B – Reprofilacja muru i ubezpieczeń skarpowych. Brzeg lewy w km 0+080*

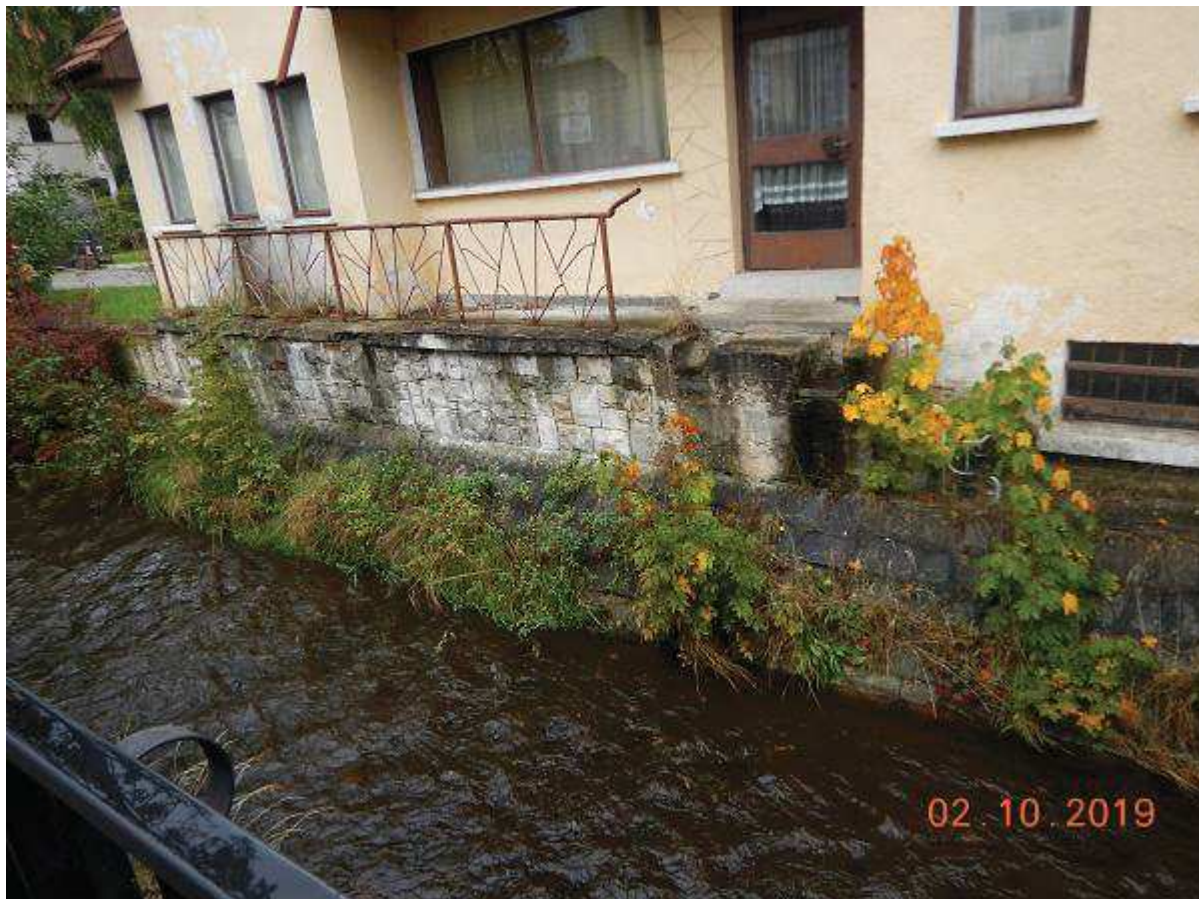
*Fot. 20 - Koryto B – Reprofilacja muru i ubezpieczeń skarpowych. Brzeg lewy w km 0+080*

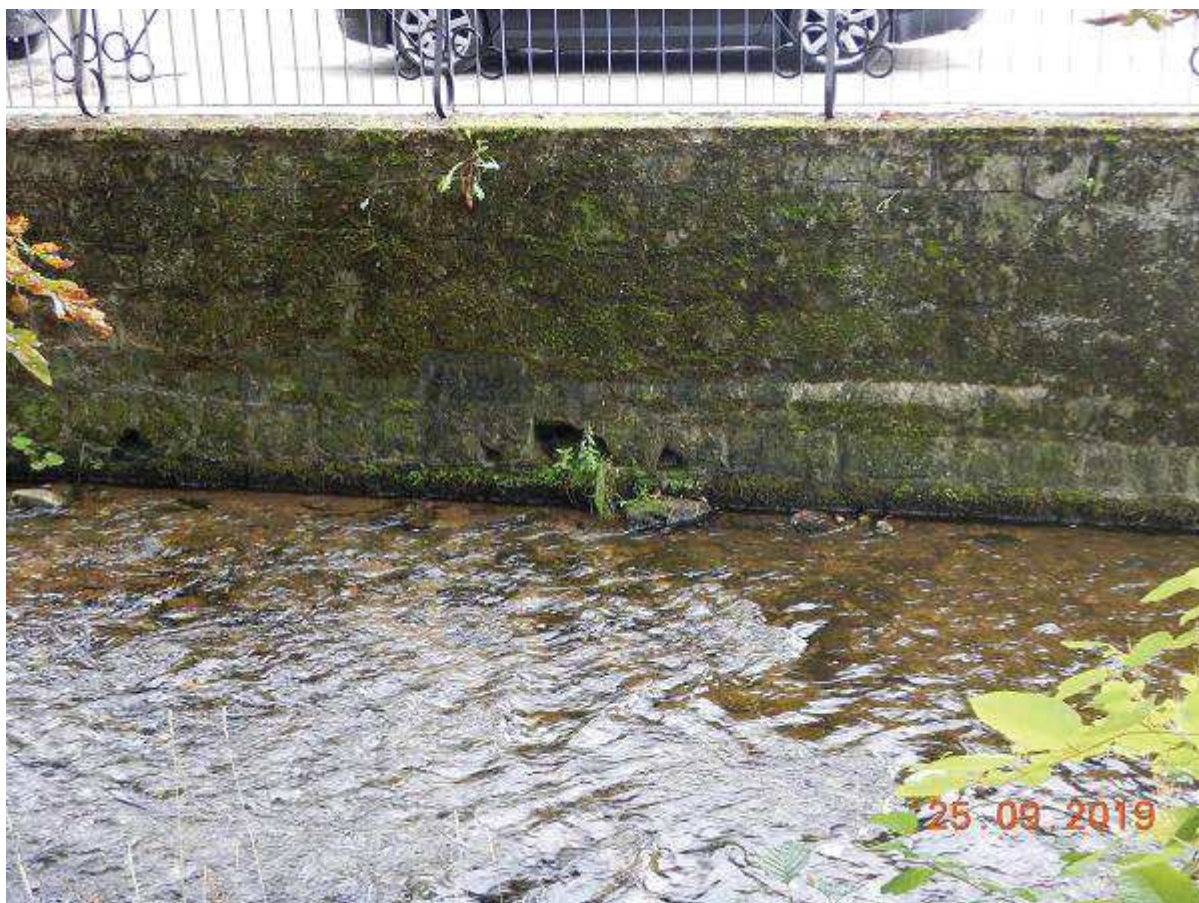
Fot. 21 - Koryto B - Reprofilacja muru. Brzeg prawy w km 0+125
