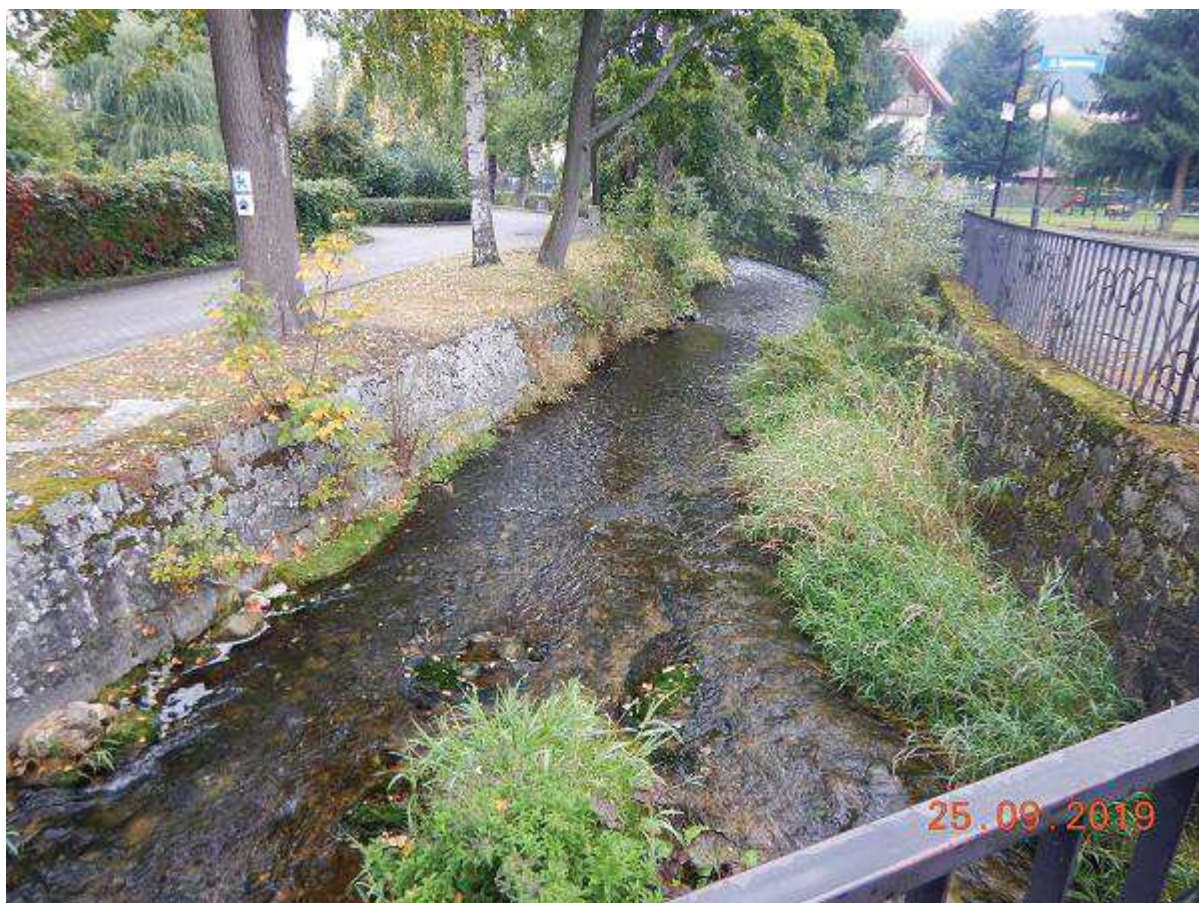
Fot. 22 - Koryto B - reprofilacja murów i ubezpieczeń skarpowych. Widok z mostu M-25B (km 0+280) w dół rzeki

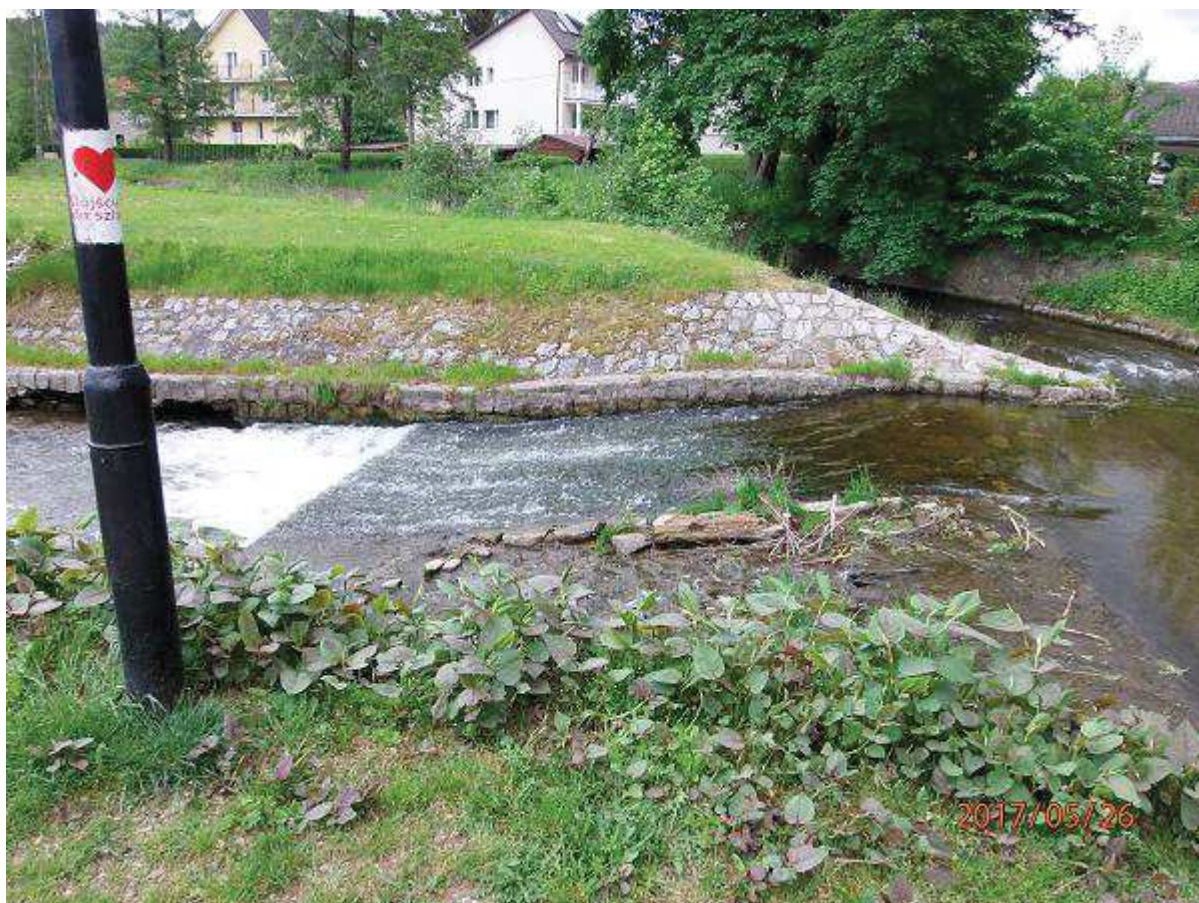
*Fot. 23 - Rozdział wód na koryto A i B. Próg w km 14+498 - Koryto A*

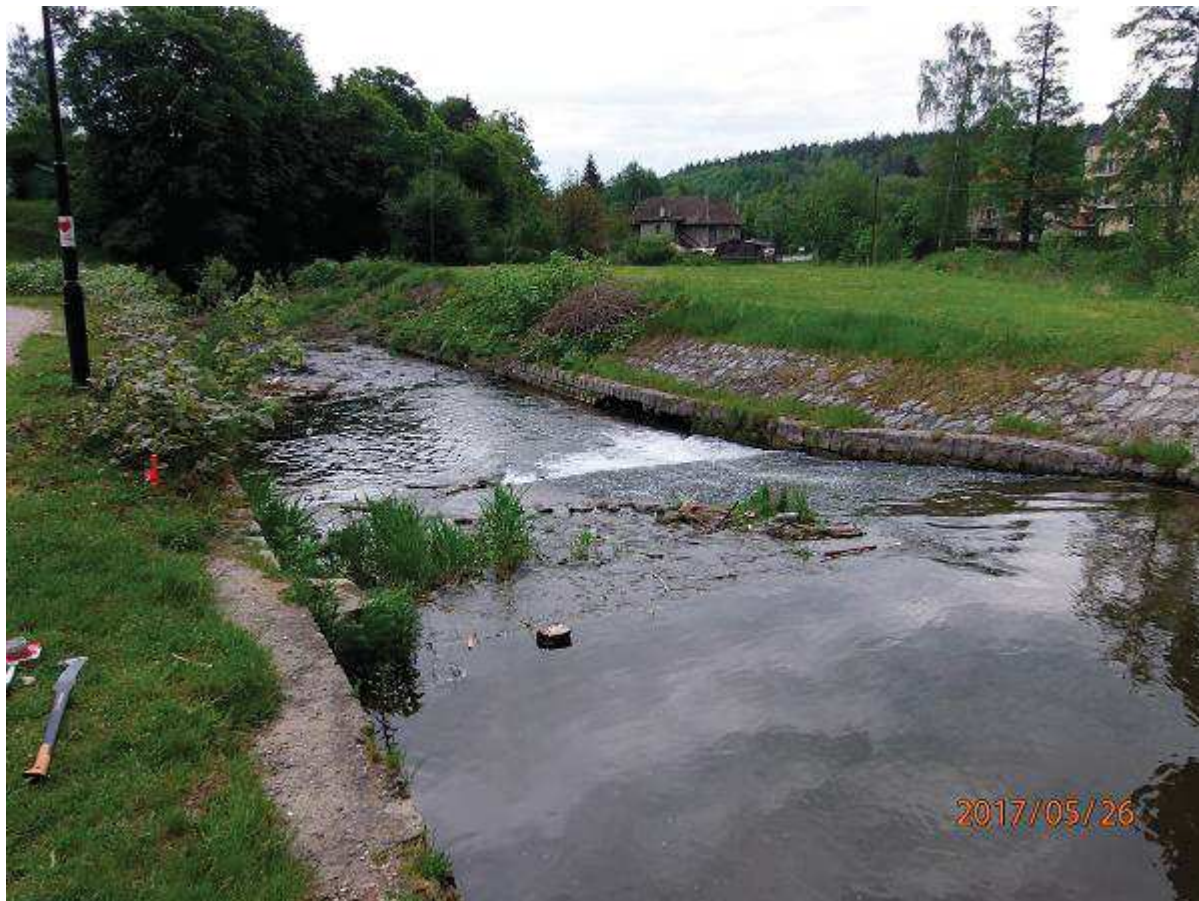
*Fot. 24- Dolne stanowisko poniżej progu w km 15+498 do remontu*

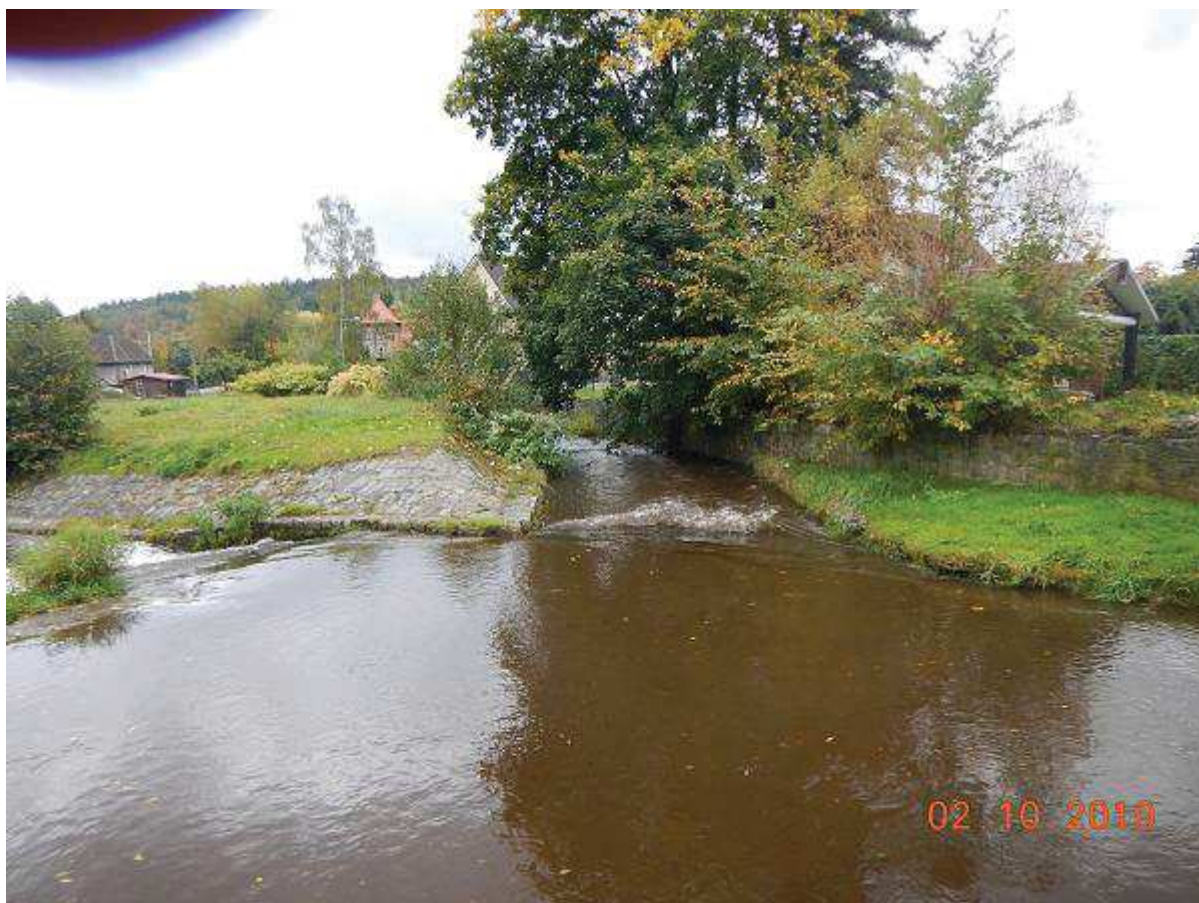
*Fot. 25 - Rozdział wód na koryto A i B - km 15+510*

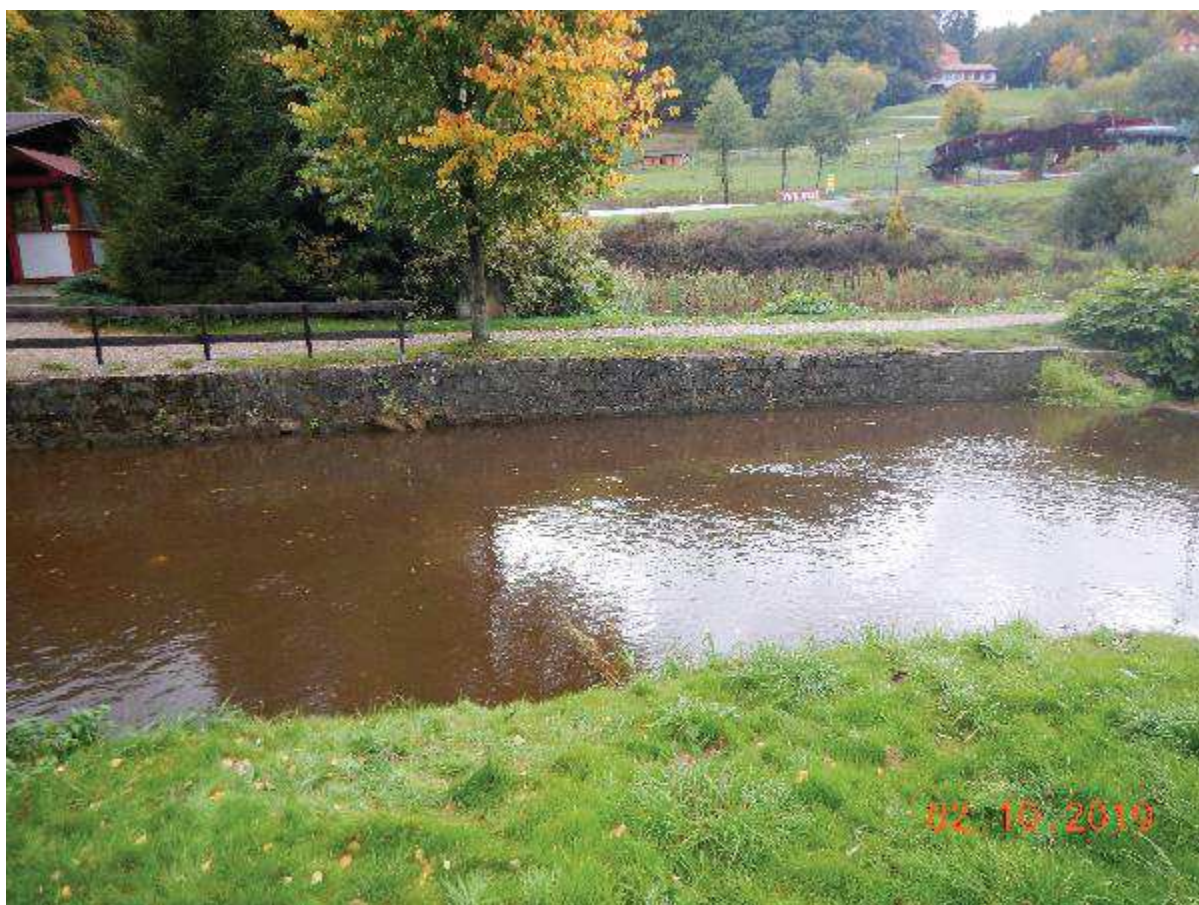
*Fot. 26- Reprofilacja muru lewego powyżej progu H-23 (km 15+498)*

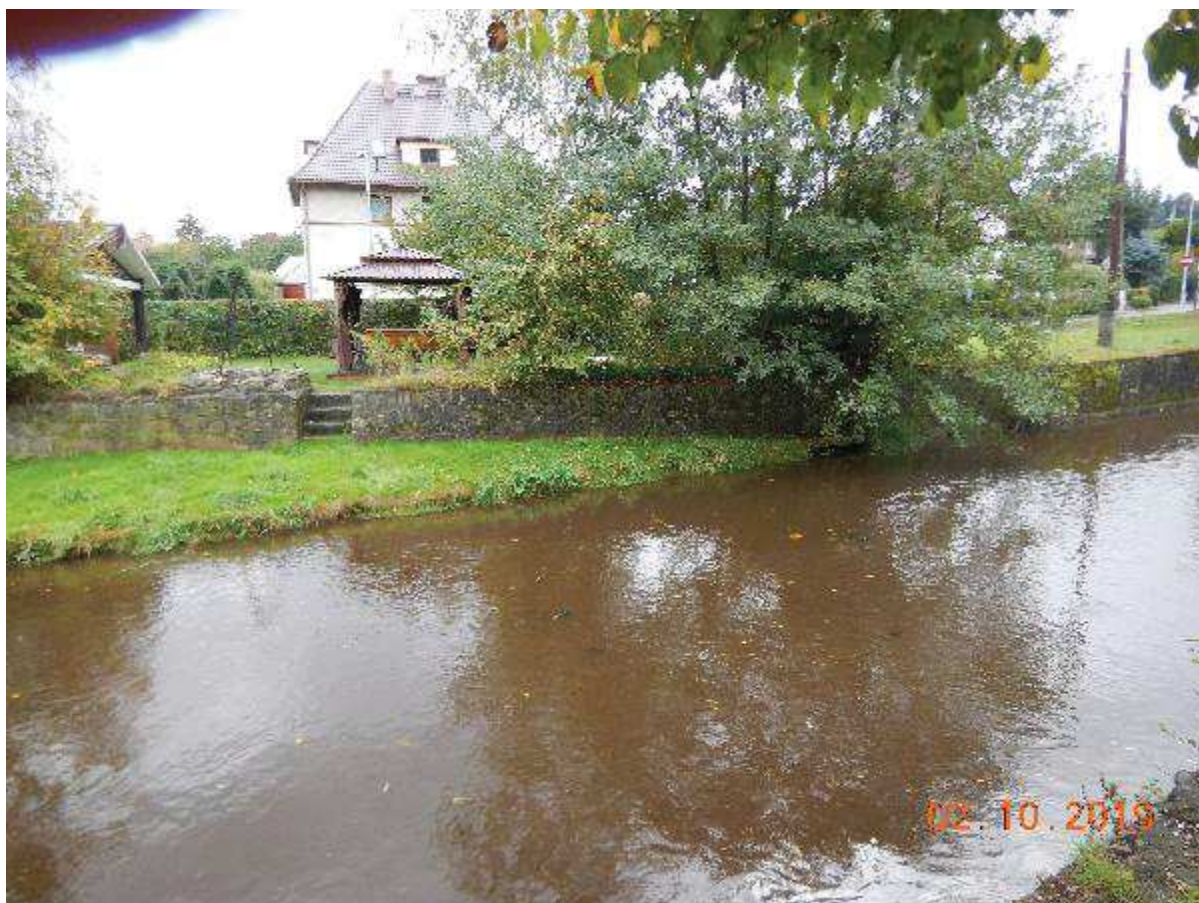
*Fot. 27 Reprofilacja muru prawego powyżej progu H-23 (km 15+498)*

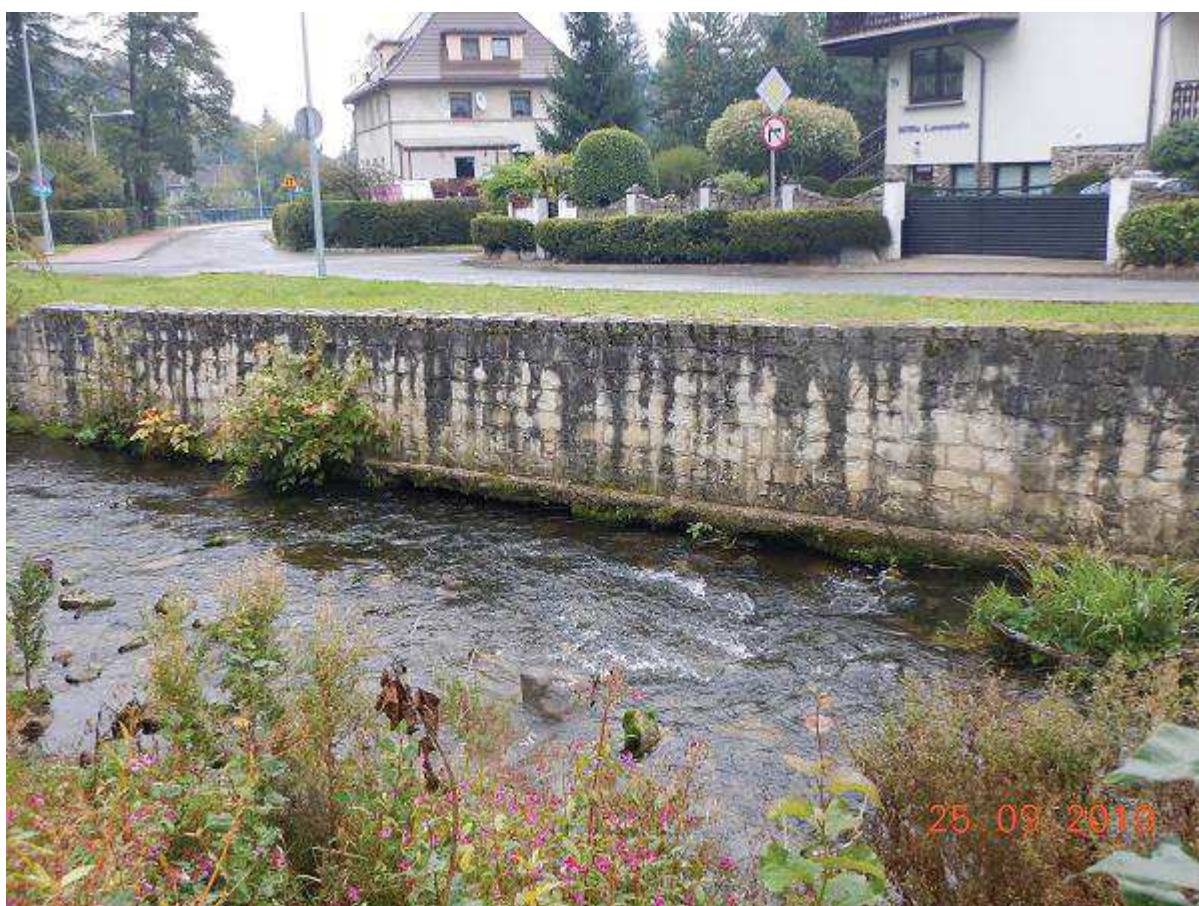
*Fot. 28 - Reprofilacja murów powyżej mostu M-27. Mur na brzegu prawym w km 15+570*

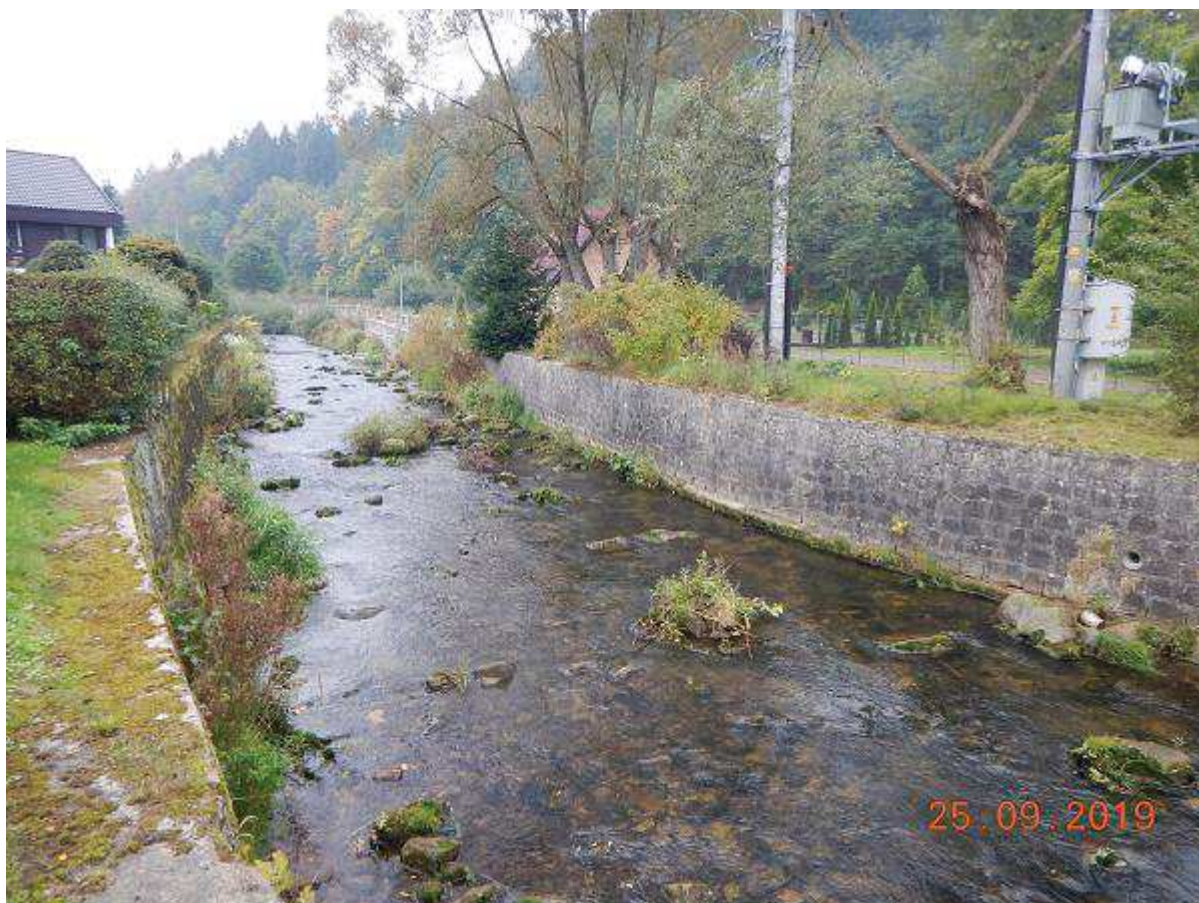
Fot. 29 - Reprofilacja murów powyżej mostu M-27. Mur na brzegu lewym w km 15+570

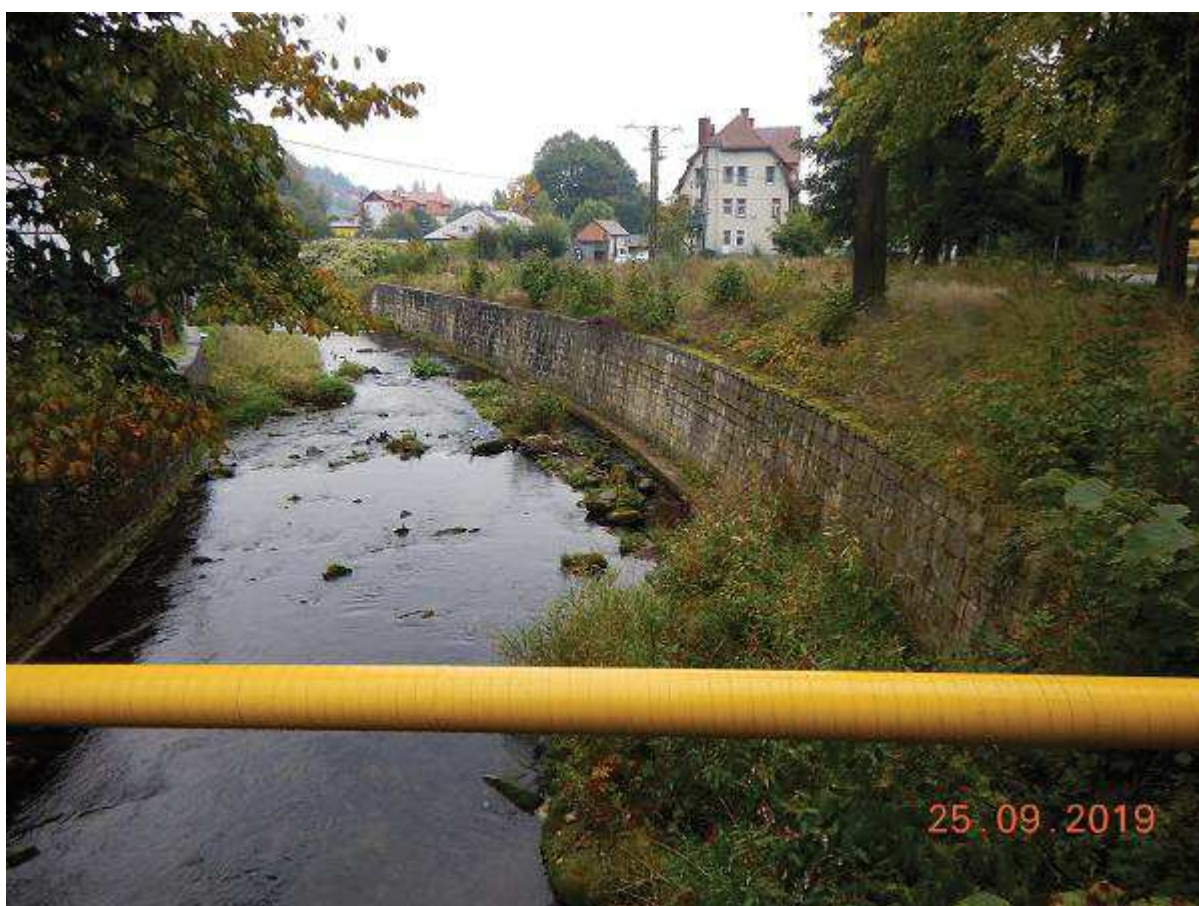
Fot. 30 - Reprofilacja murów poniżej mostu M-28 - km 16+207

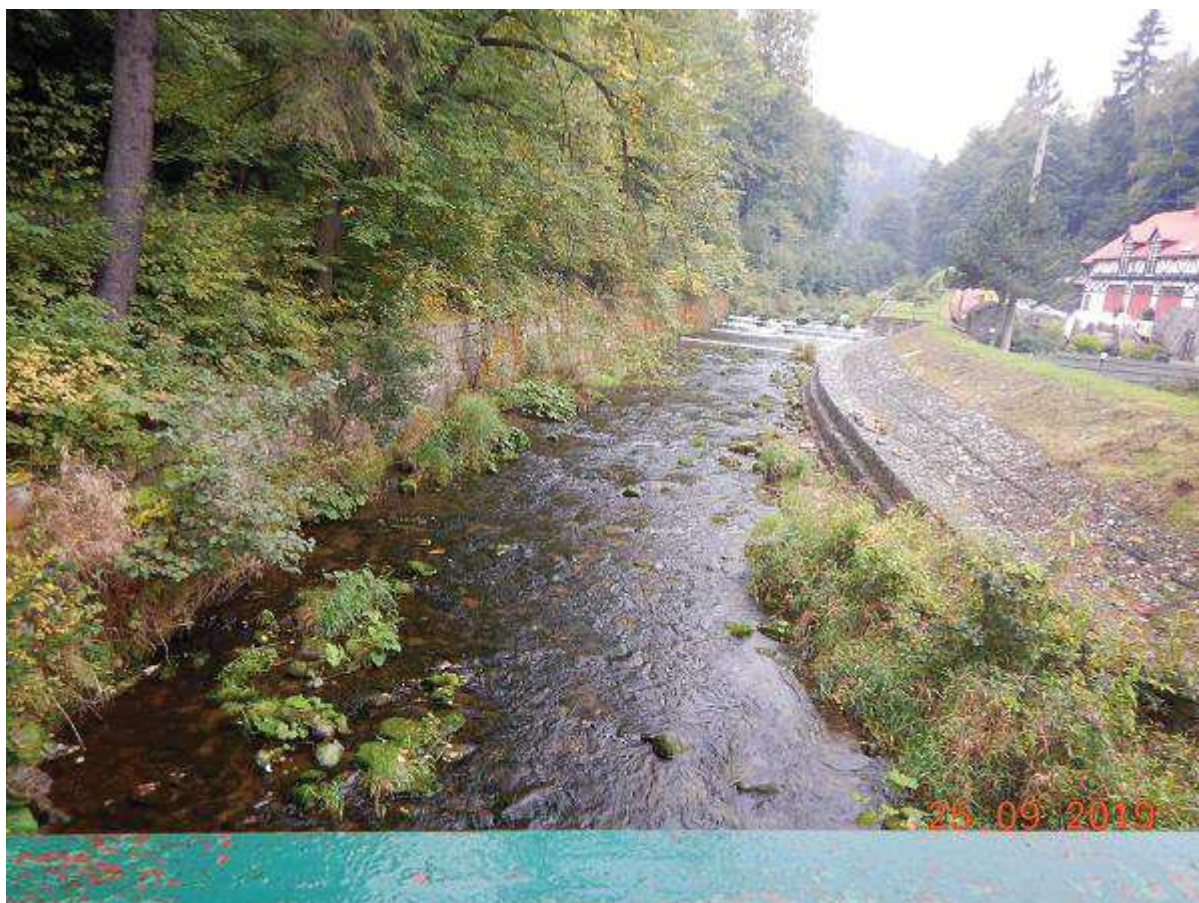
Fot. 31 - Reprofilacja muru prawego powyżej j mostu M-28 - km 16+207

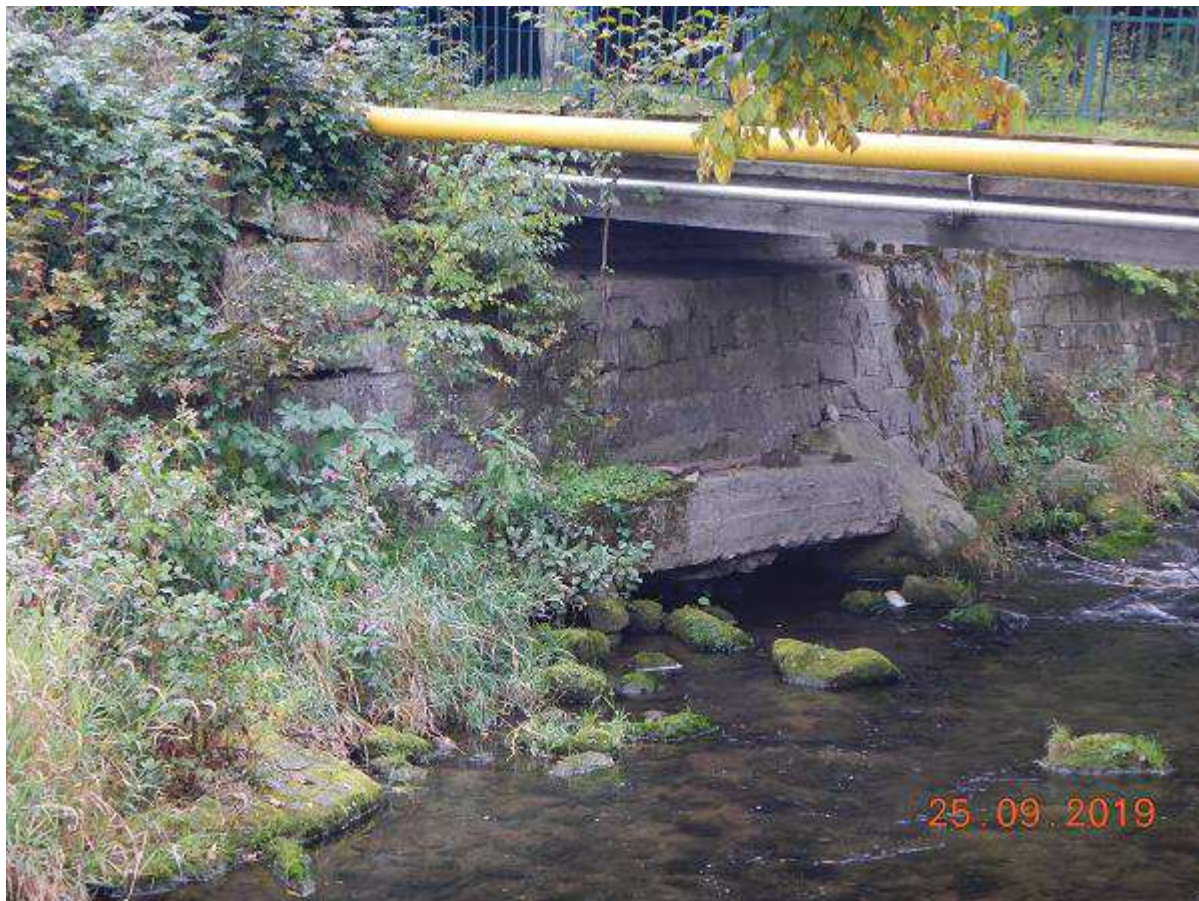
Fot. 32 - Reprofilacja prawego muru pod mostem M-28 w km 16+207

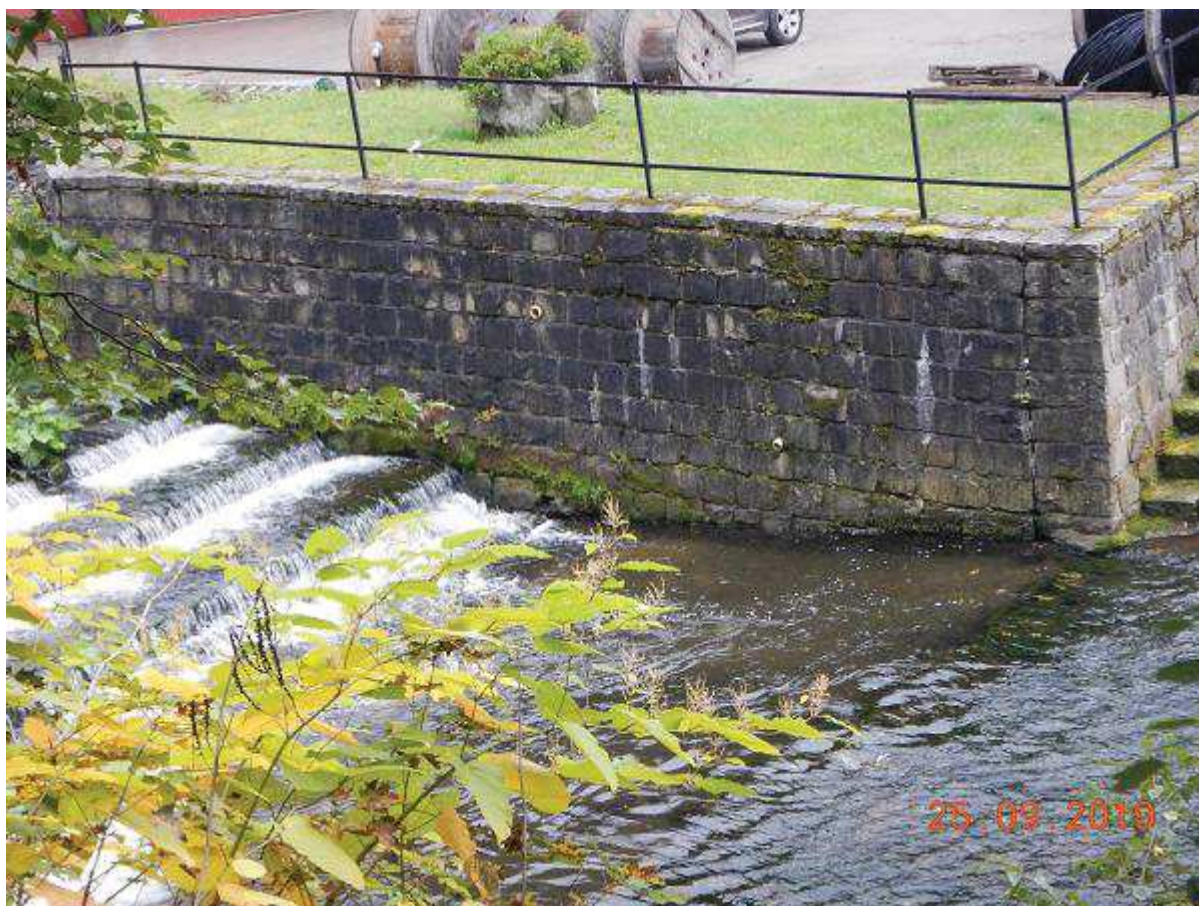
*Fot. 33 - Reprofilacja muru lewego w km 16+268 - 16+282*
