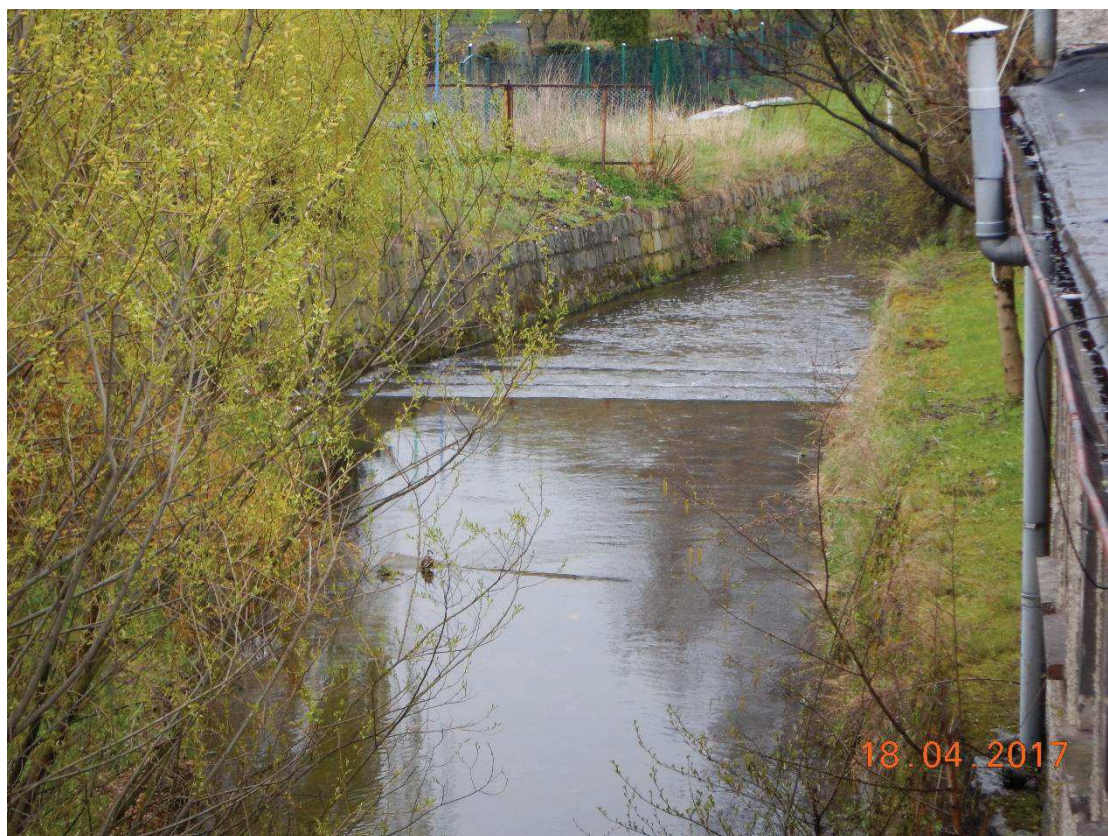
Fot. 1. Reprofilacja murów w km 0+414 – 0+500 (BP i BL).

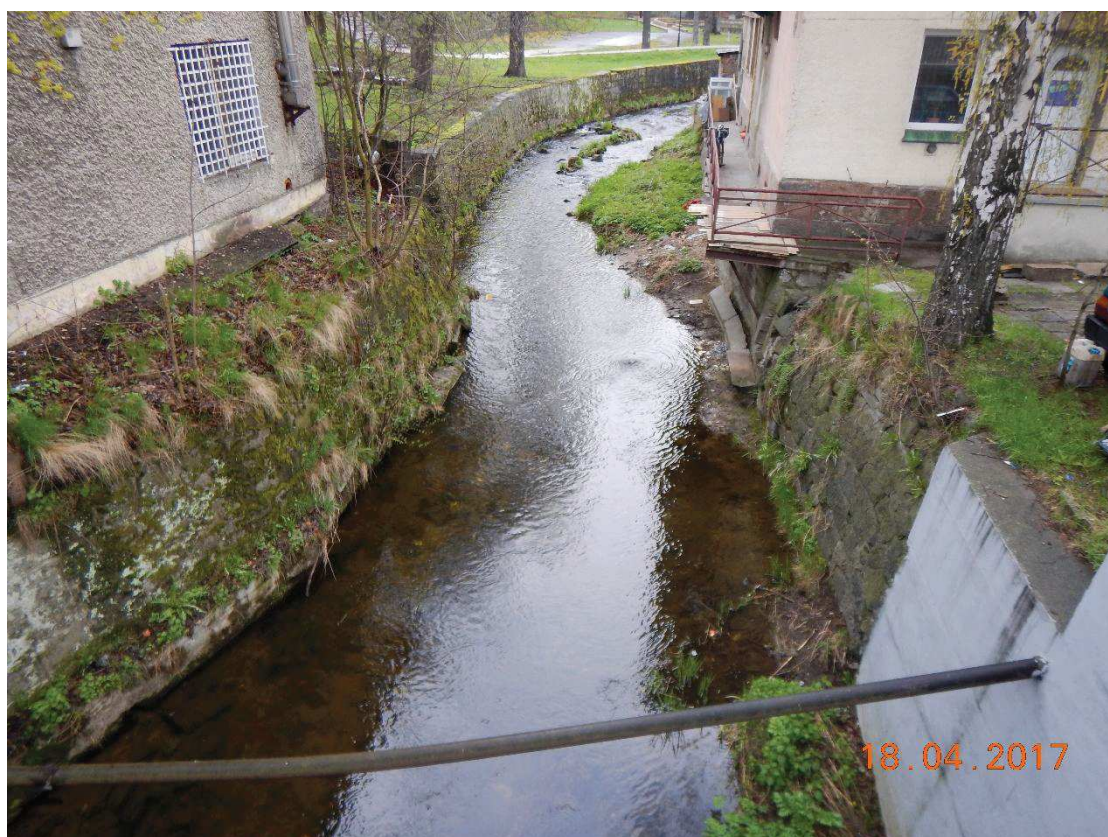
Fot. 2. Reprofilacja murów w km 0+514 - 0+580 (BP i BL).

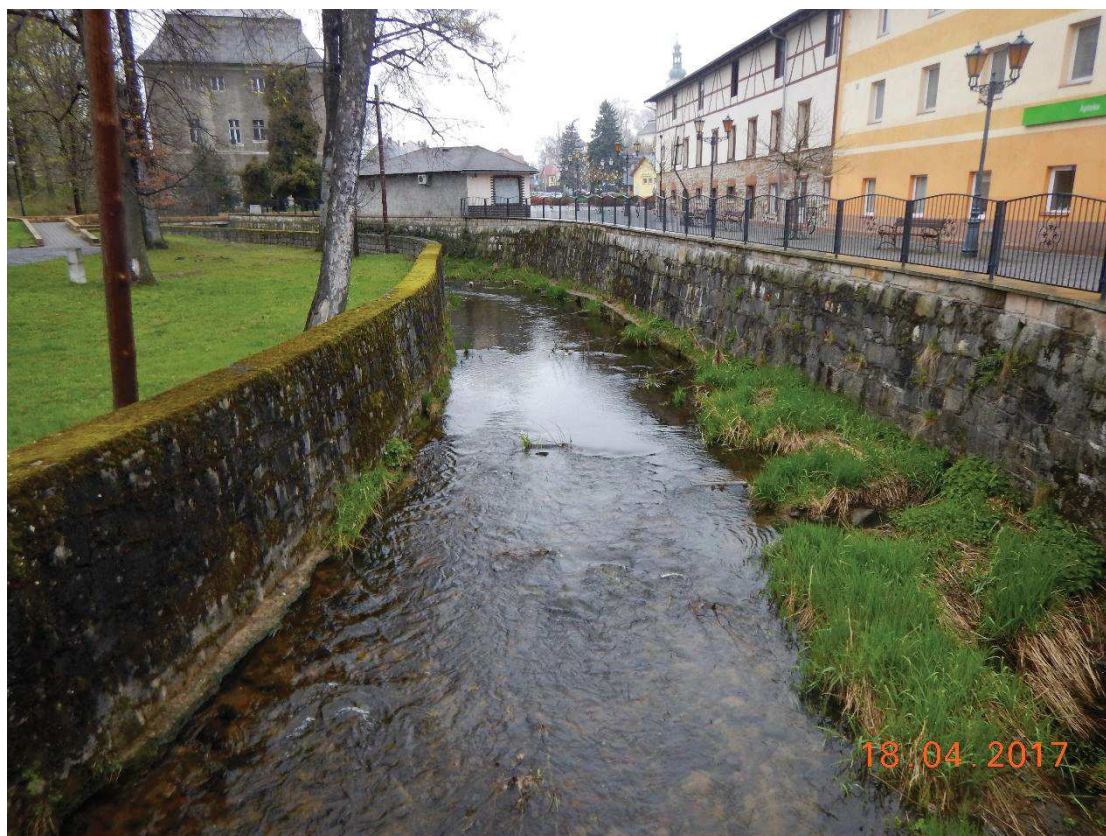
Fot. 3. Reprofilacja murów w km 0+514 - 0+580 (BP i BL).

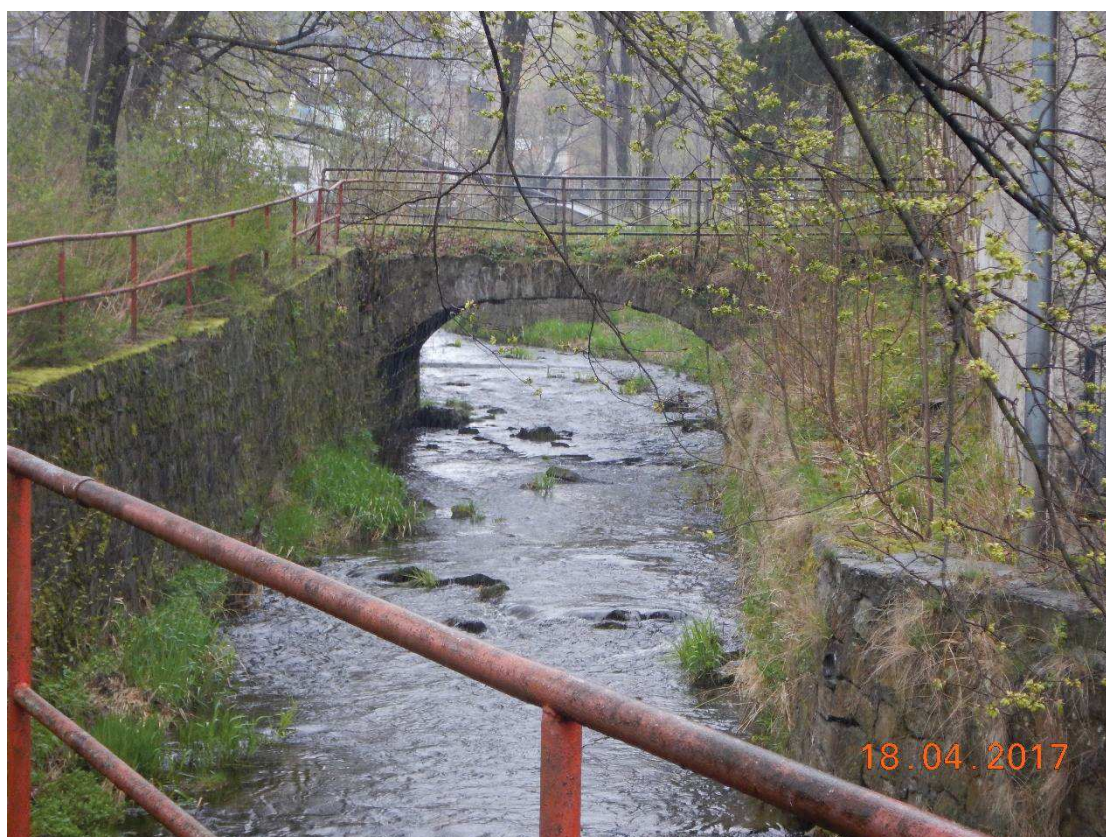
Fot. 4. Remont mostu w km 0+704, widok od strony wody dolnej.

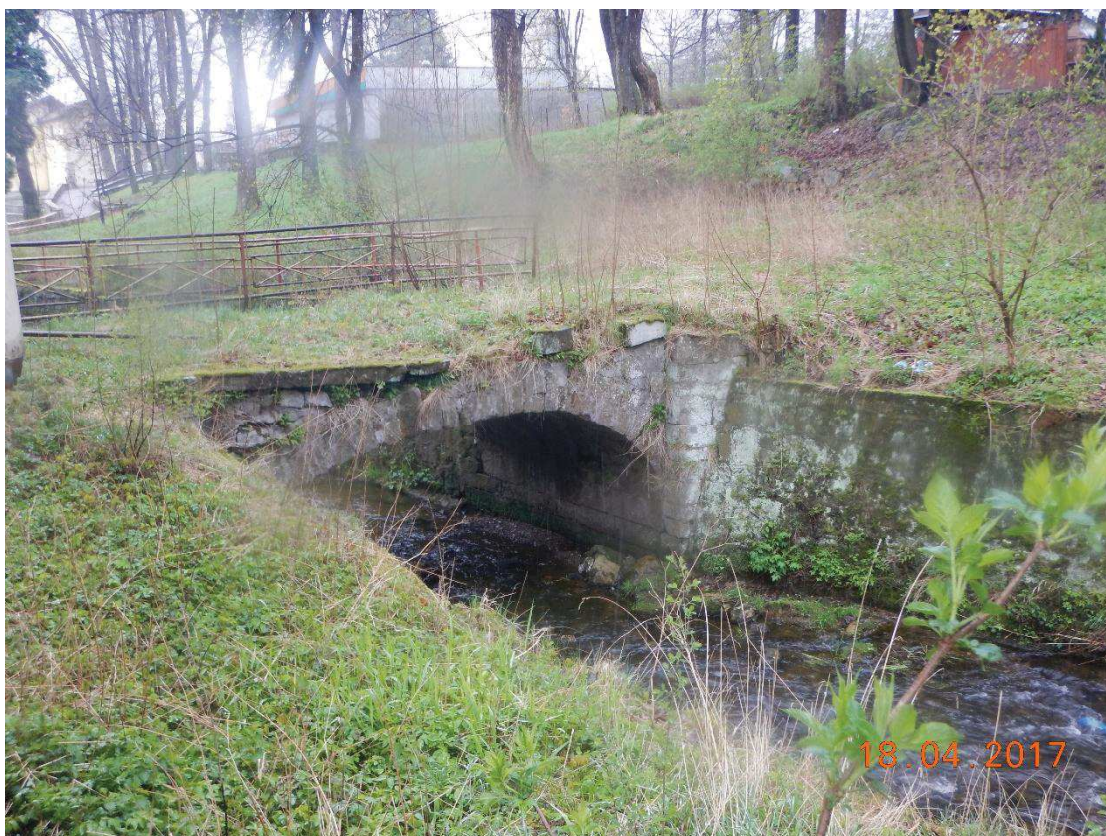
Fot. 5. Remont mostu w km 0+704, widok od strony wody górnej.

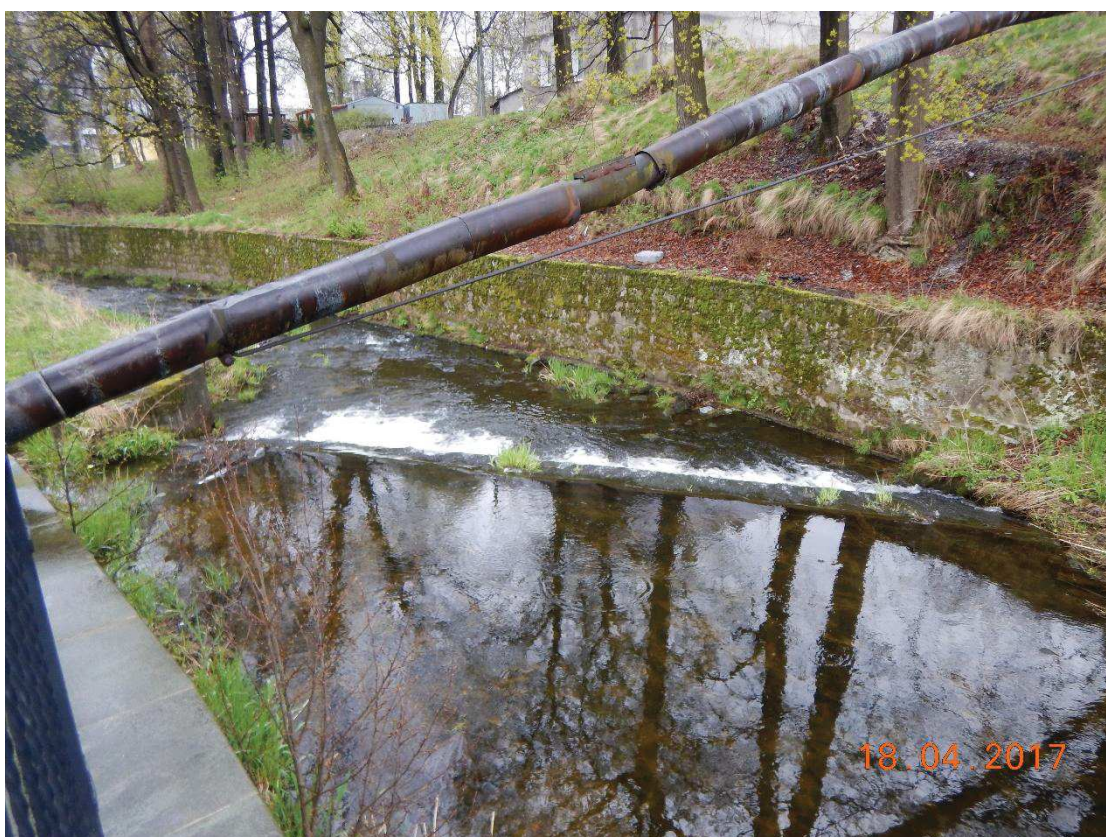
Fot. 6. Przebudowa jazu H-1 w km 0+759 na bystrze, widok od strony wody górnej.

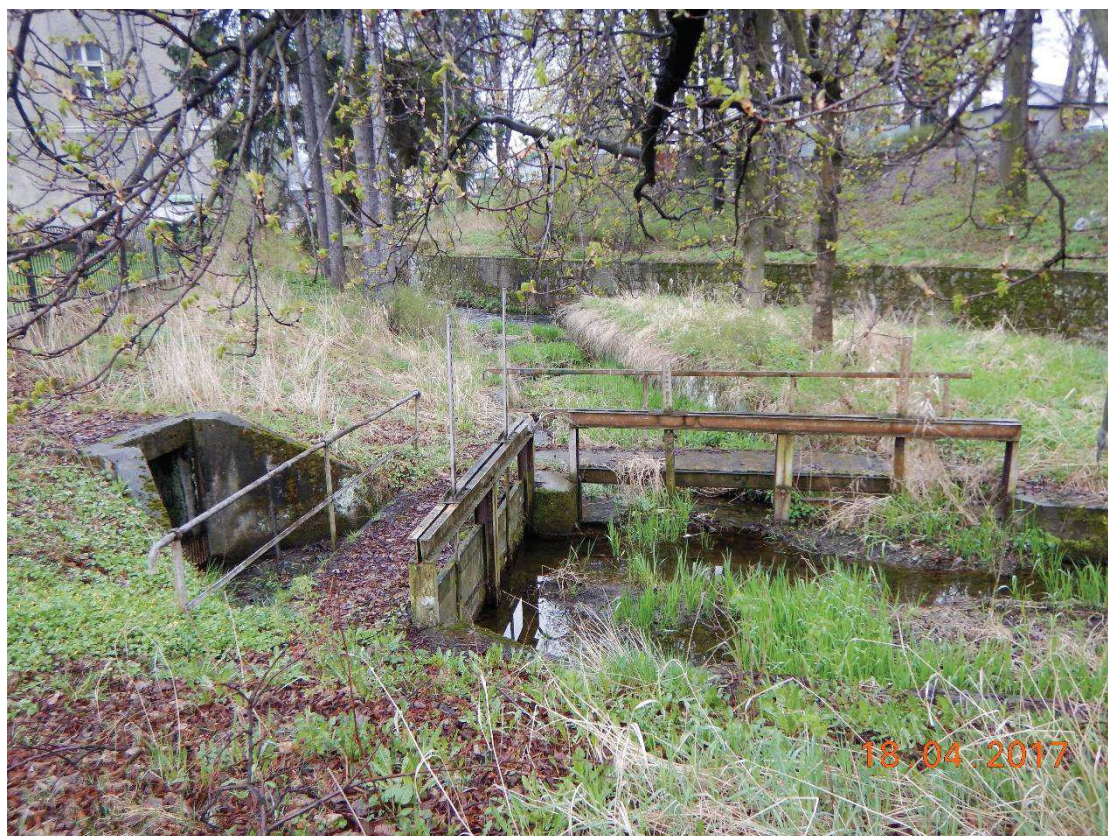
Fot. 7. Przebudowa jazu H-1 w km 0+759 na bystrze, ujęcie wody.

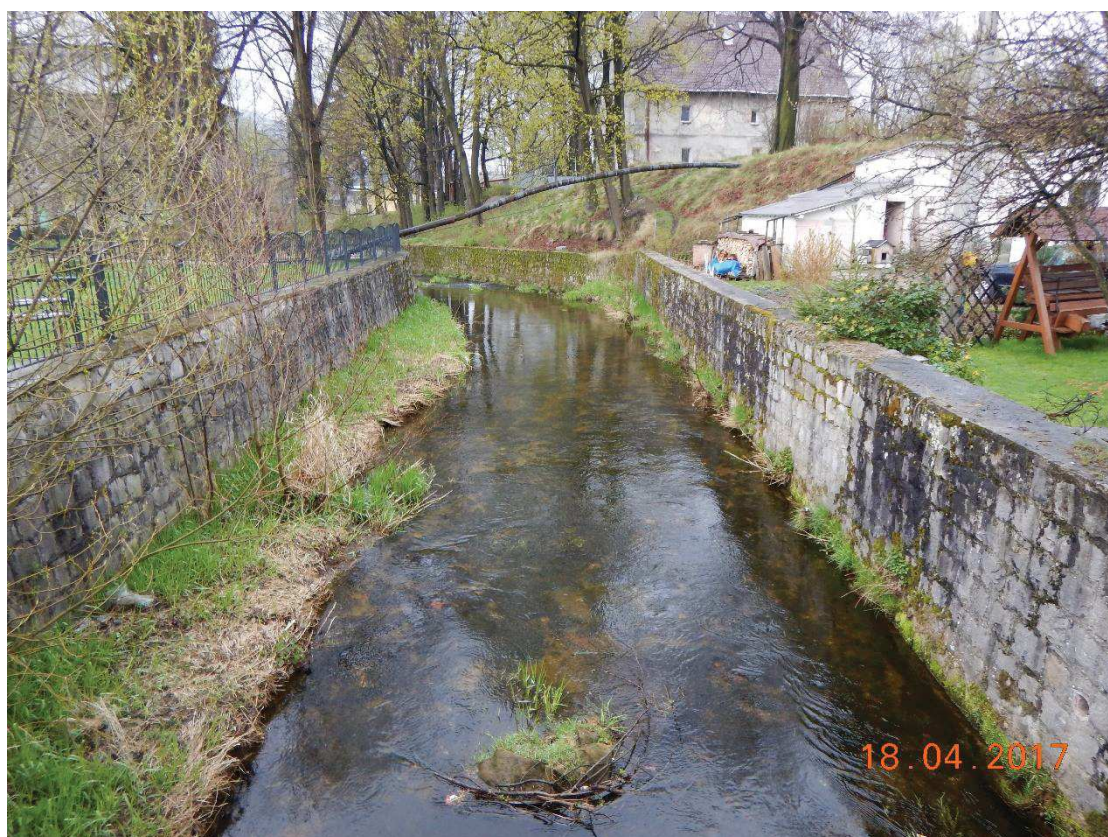
Fot. 8. Reprofilacja muru w km 0+574 – 0+984 (BL i BP)

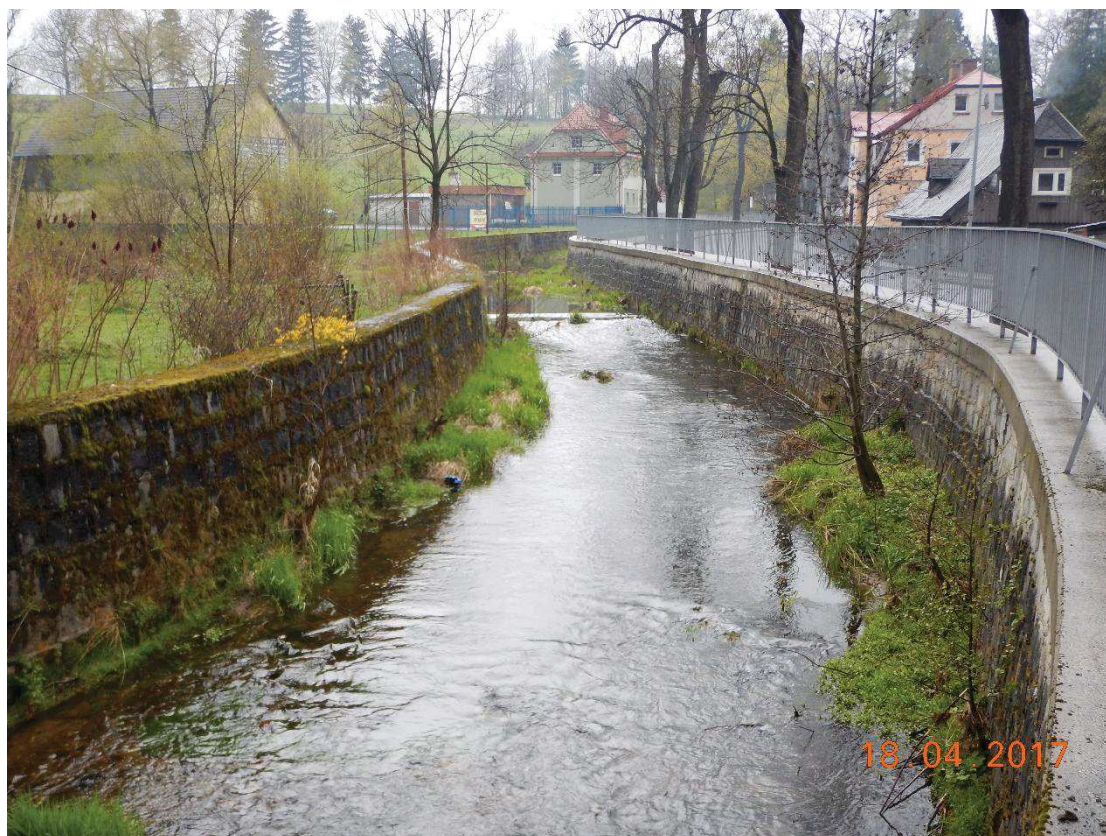
Fot. 9. Reprofilacja muru w km 0+984 – 1+071 (BL i BP).

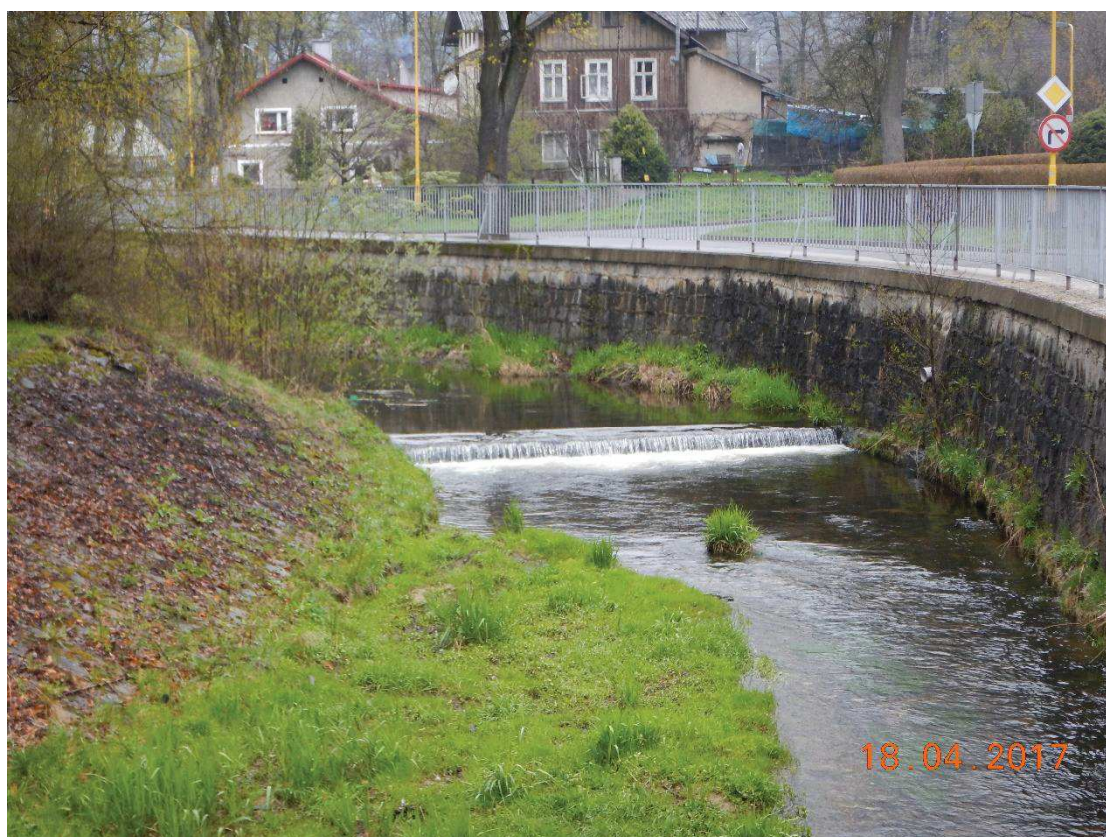
Fot. 10. Przebudowa jazu H-2 w km 1+071 na bystrze, widok od strony wody dolnej.

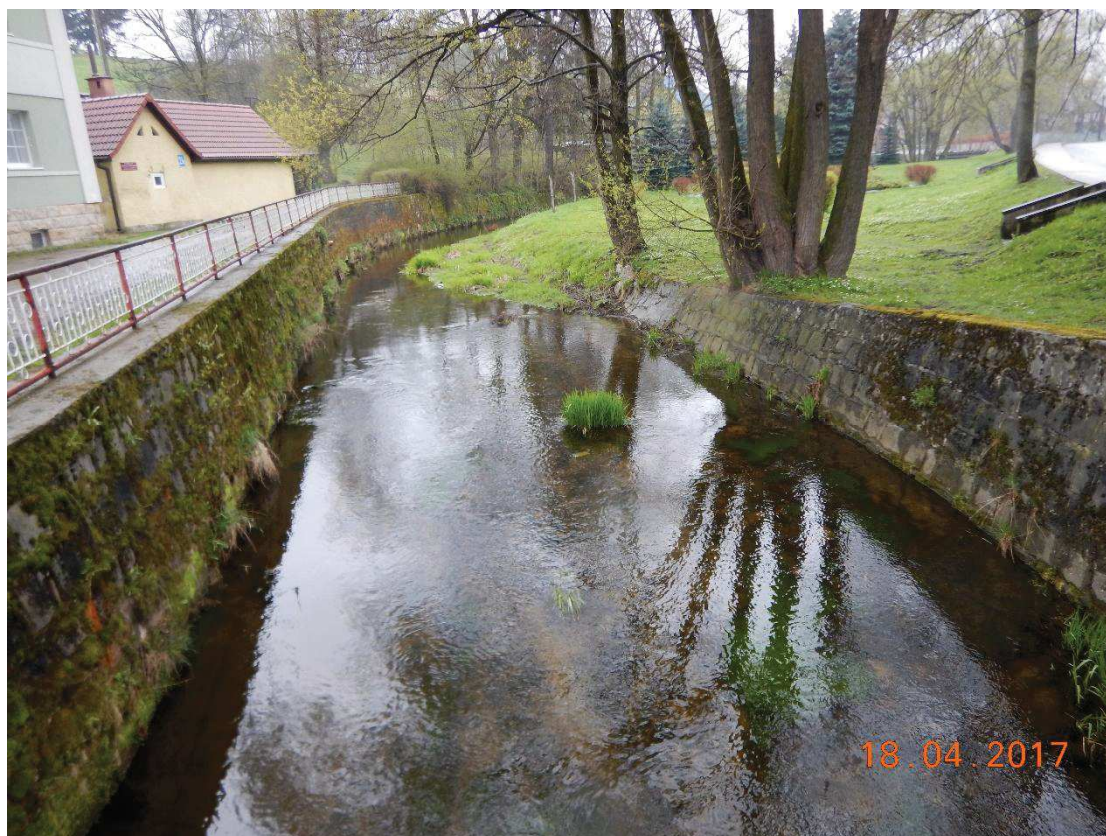
Fot. 11. Reprofilacja muru w km 1+071 – 1+121 (BL i BP)

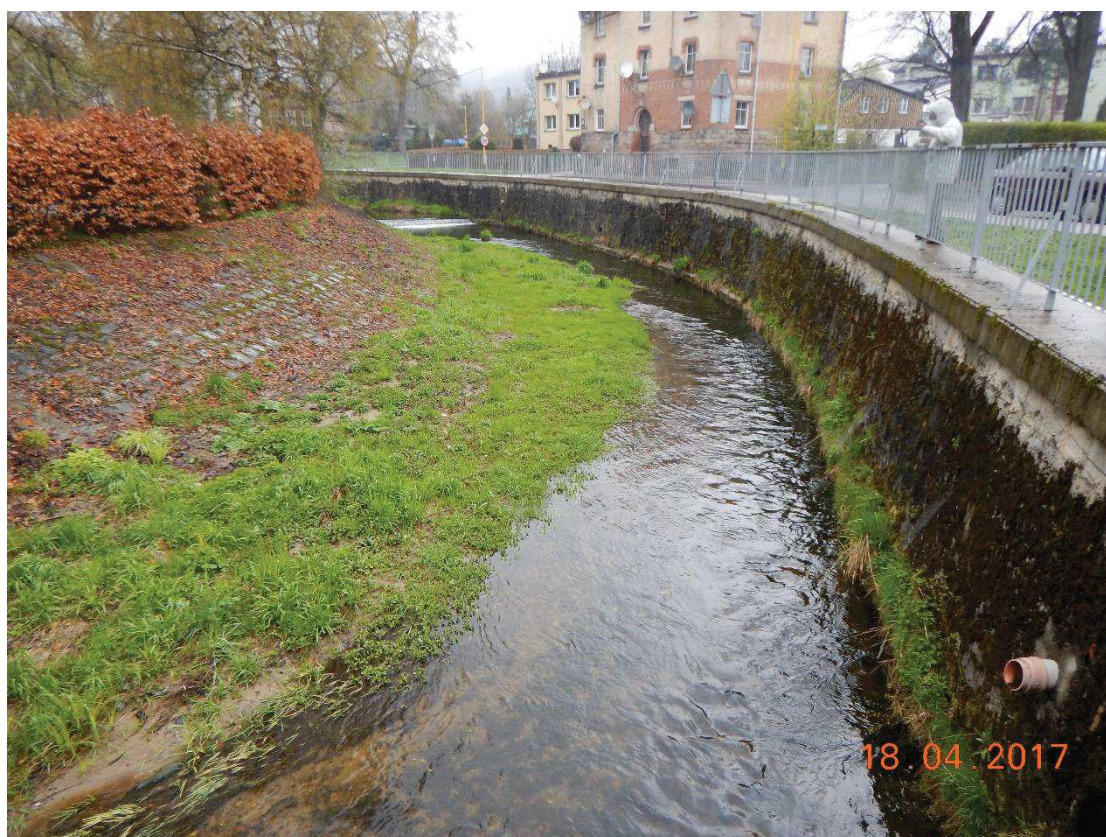
Fot. 12. Reprofilacja muru w km 1+311 – 1+457 (BL).

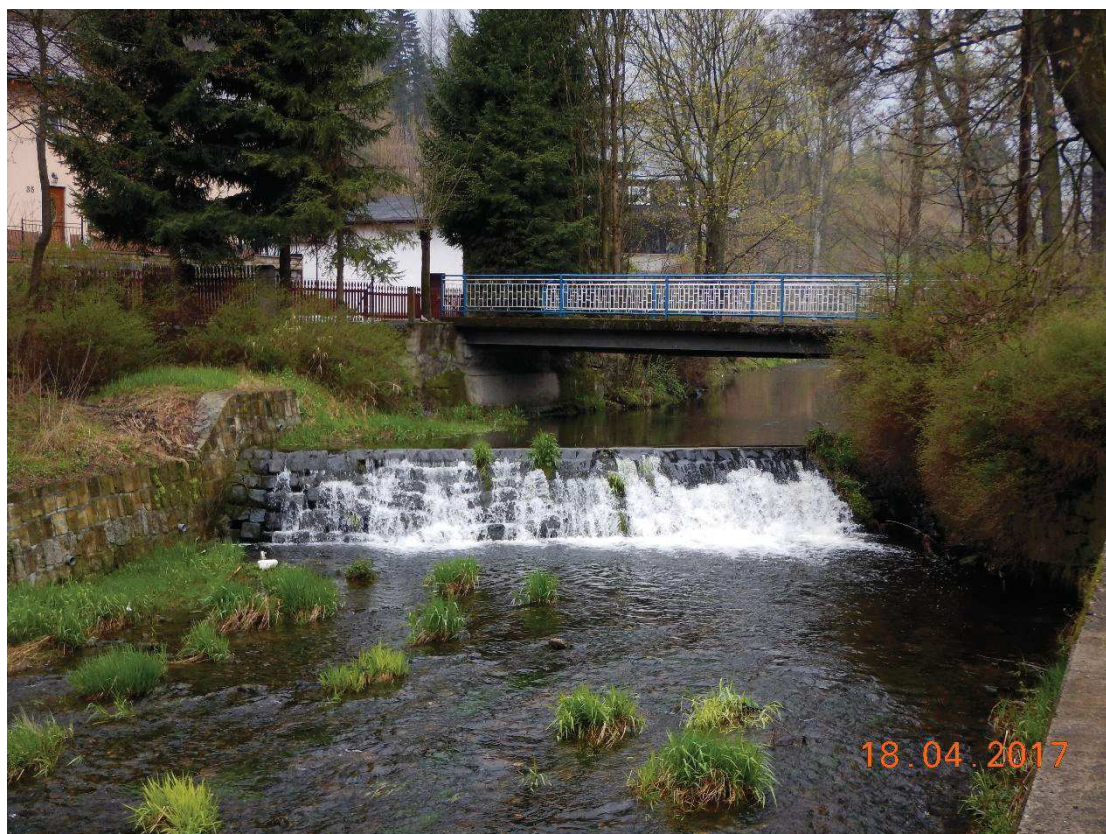
Fot. 13. Przebudowa jazu H-3 w km 1+457 na bystrze, widok od strony wody dolnej.

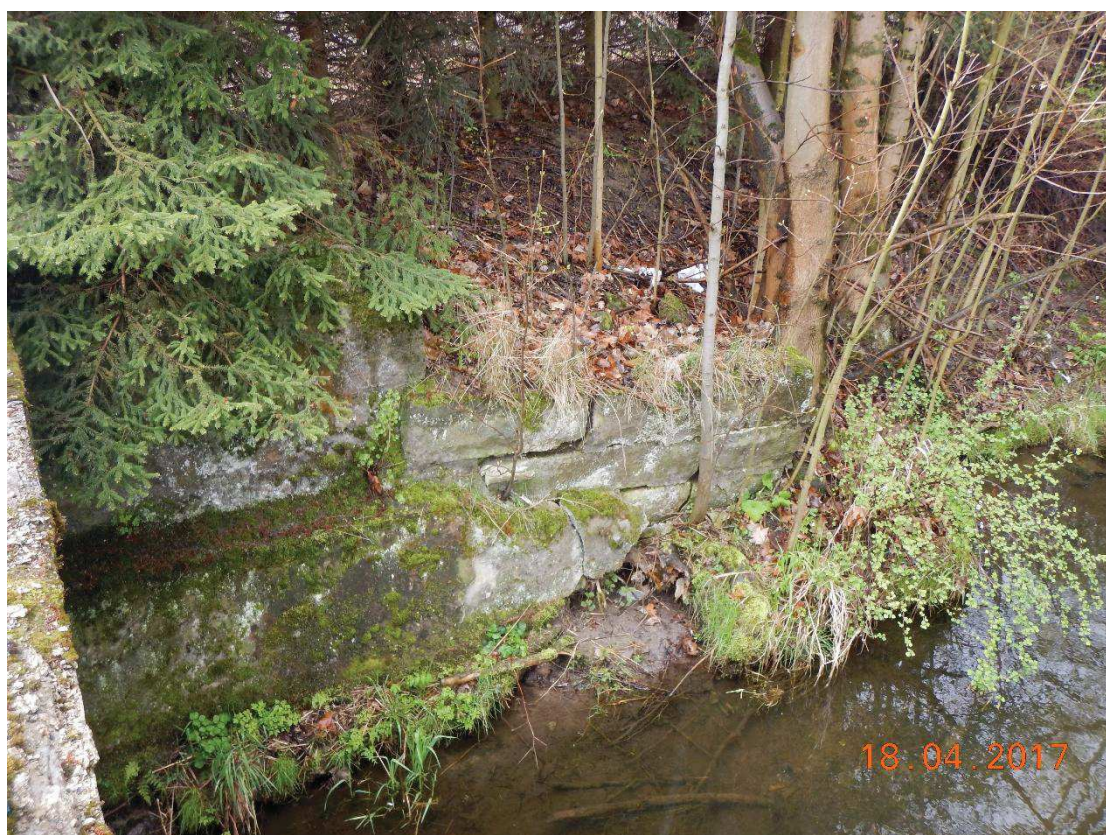
Fot. 14. Przebudowa muru w km 1+471 – 1+513 (BP).

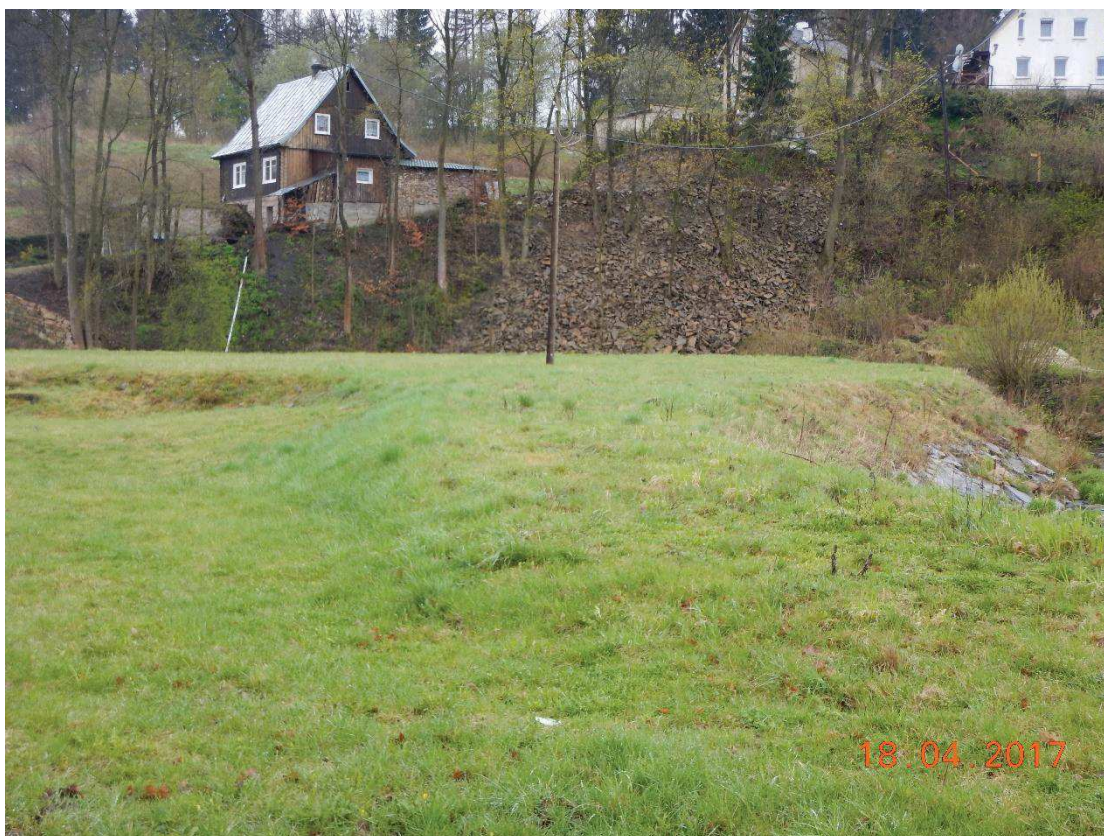
Fot. 15. Remont ubezpieczeń brzegowych w km 1+513 – 1+600 (BP).

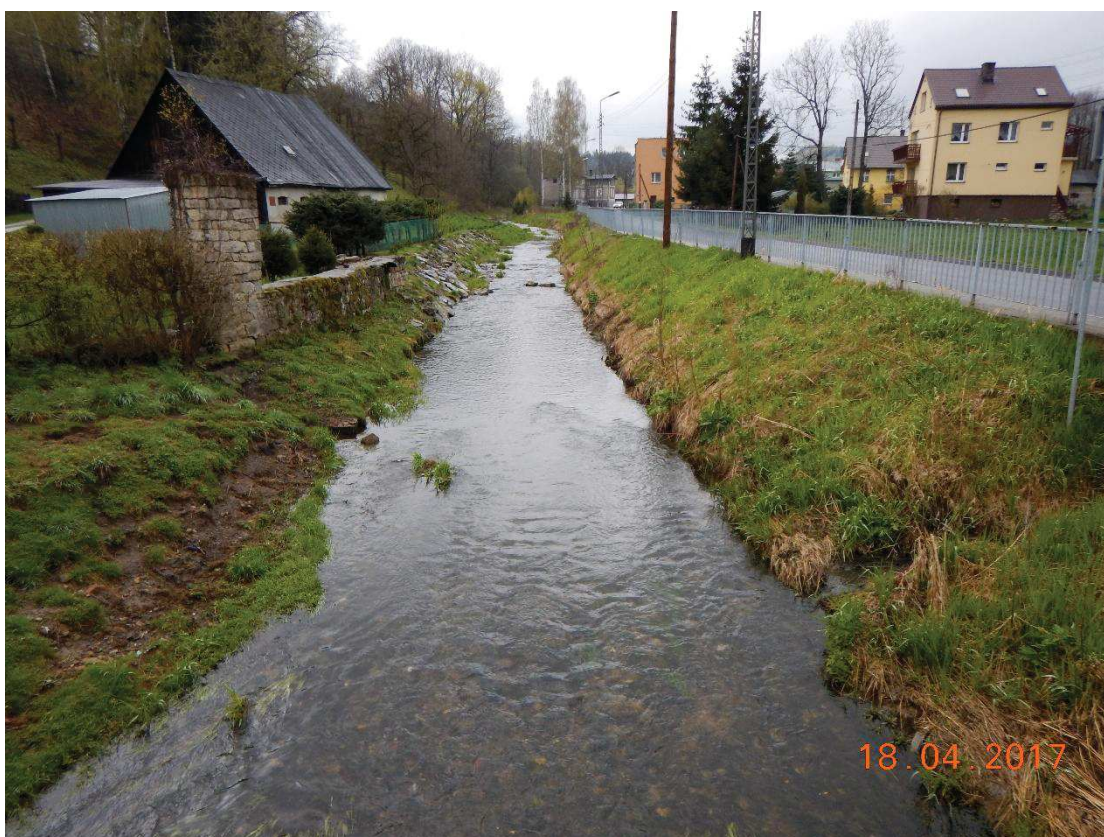
Fot. 16. Remont ubezpieczeń brzegowych w km 1+750 – 1+780 (BP).

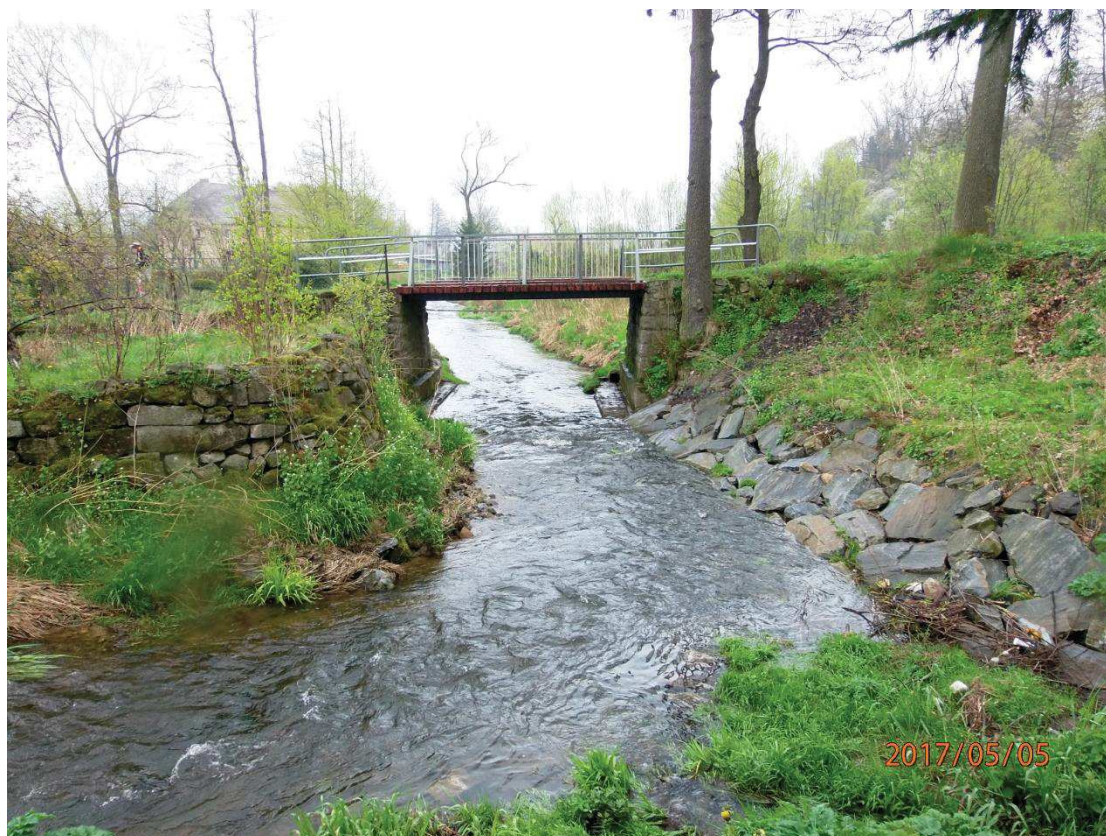
Fot. 17. Remont ubezpieczeń brzegowych w km 2+154 – 2+185 (BL).

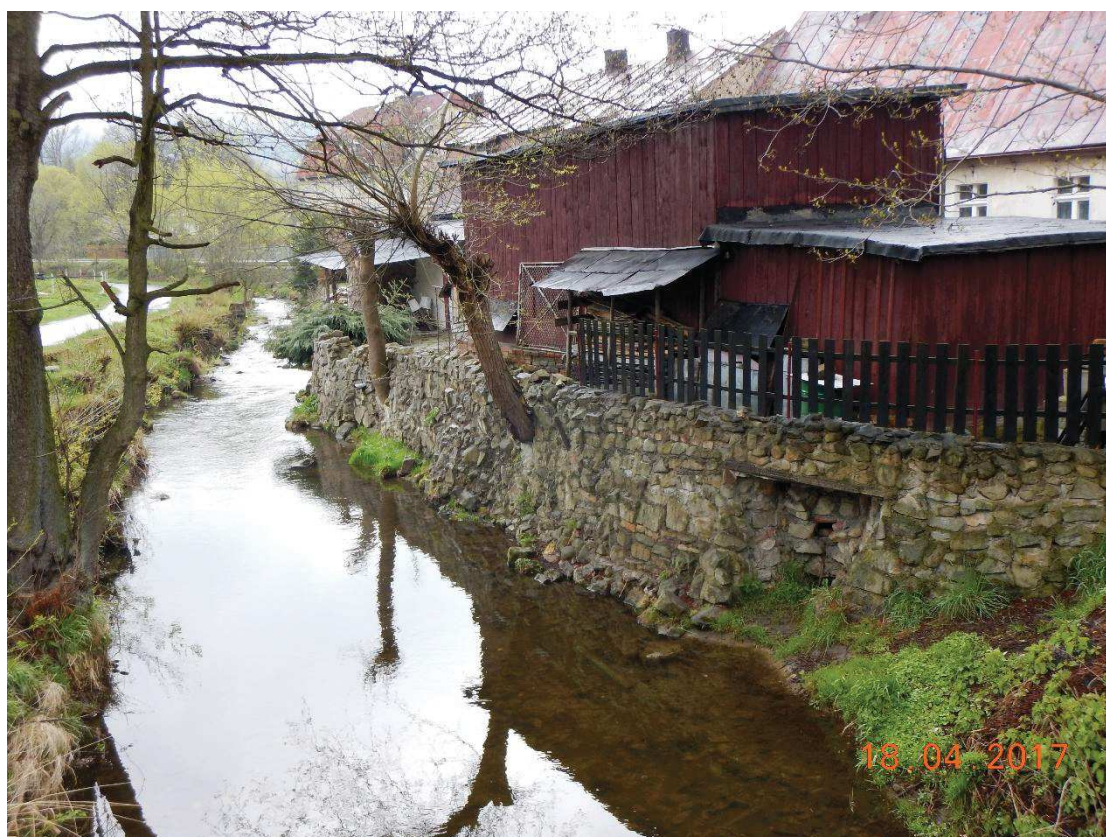
Fot. 18. Rozbiórka i odbudowa muru w km 2+213 – 2+263 (BL).

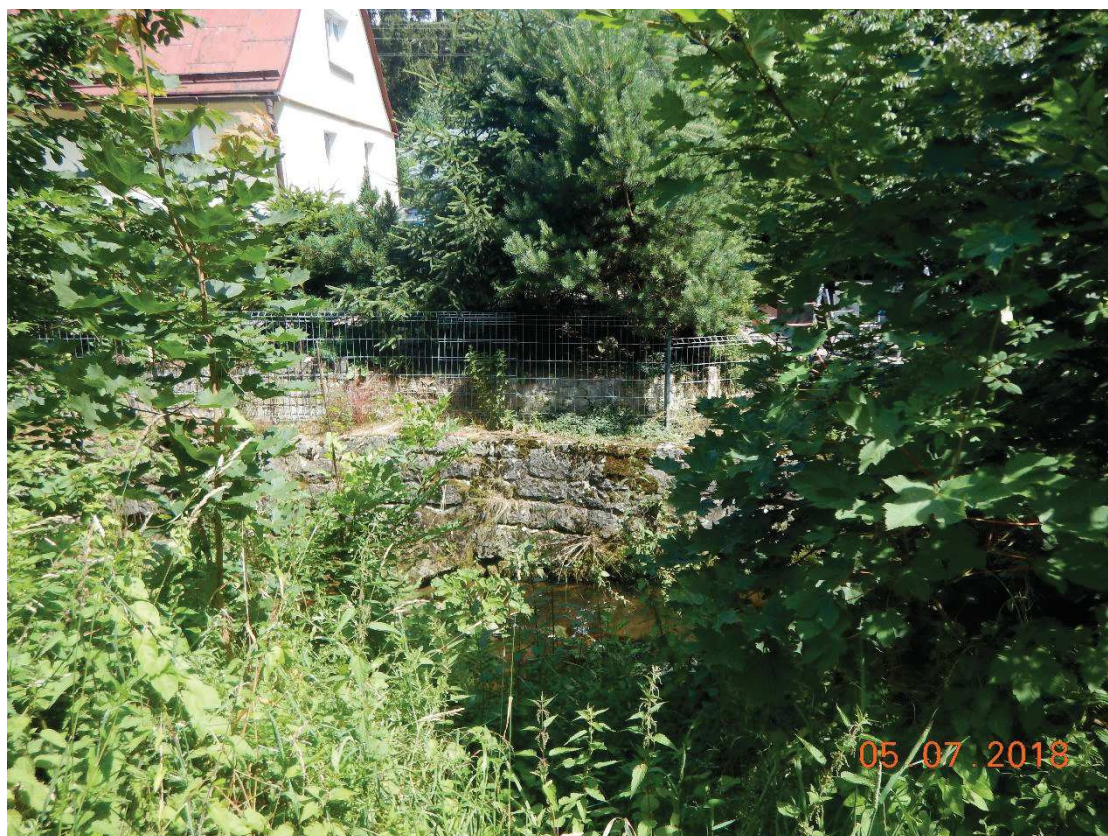
Fot. 19. Reprofilacja muru w km 2+680 – 2+710 (BL).
