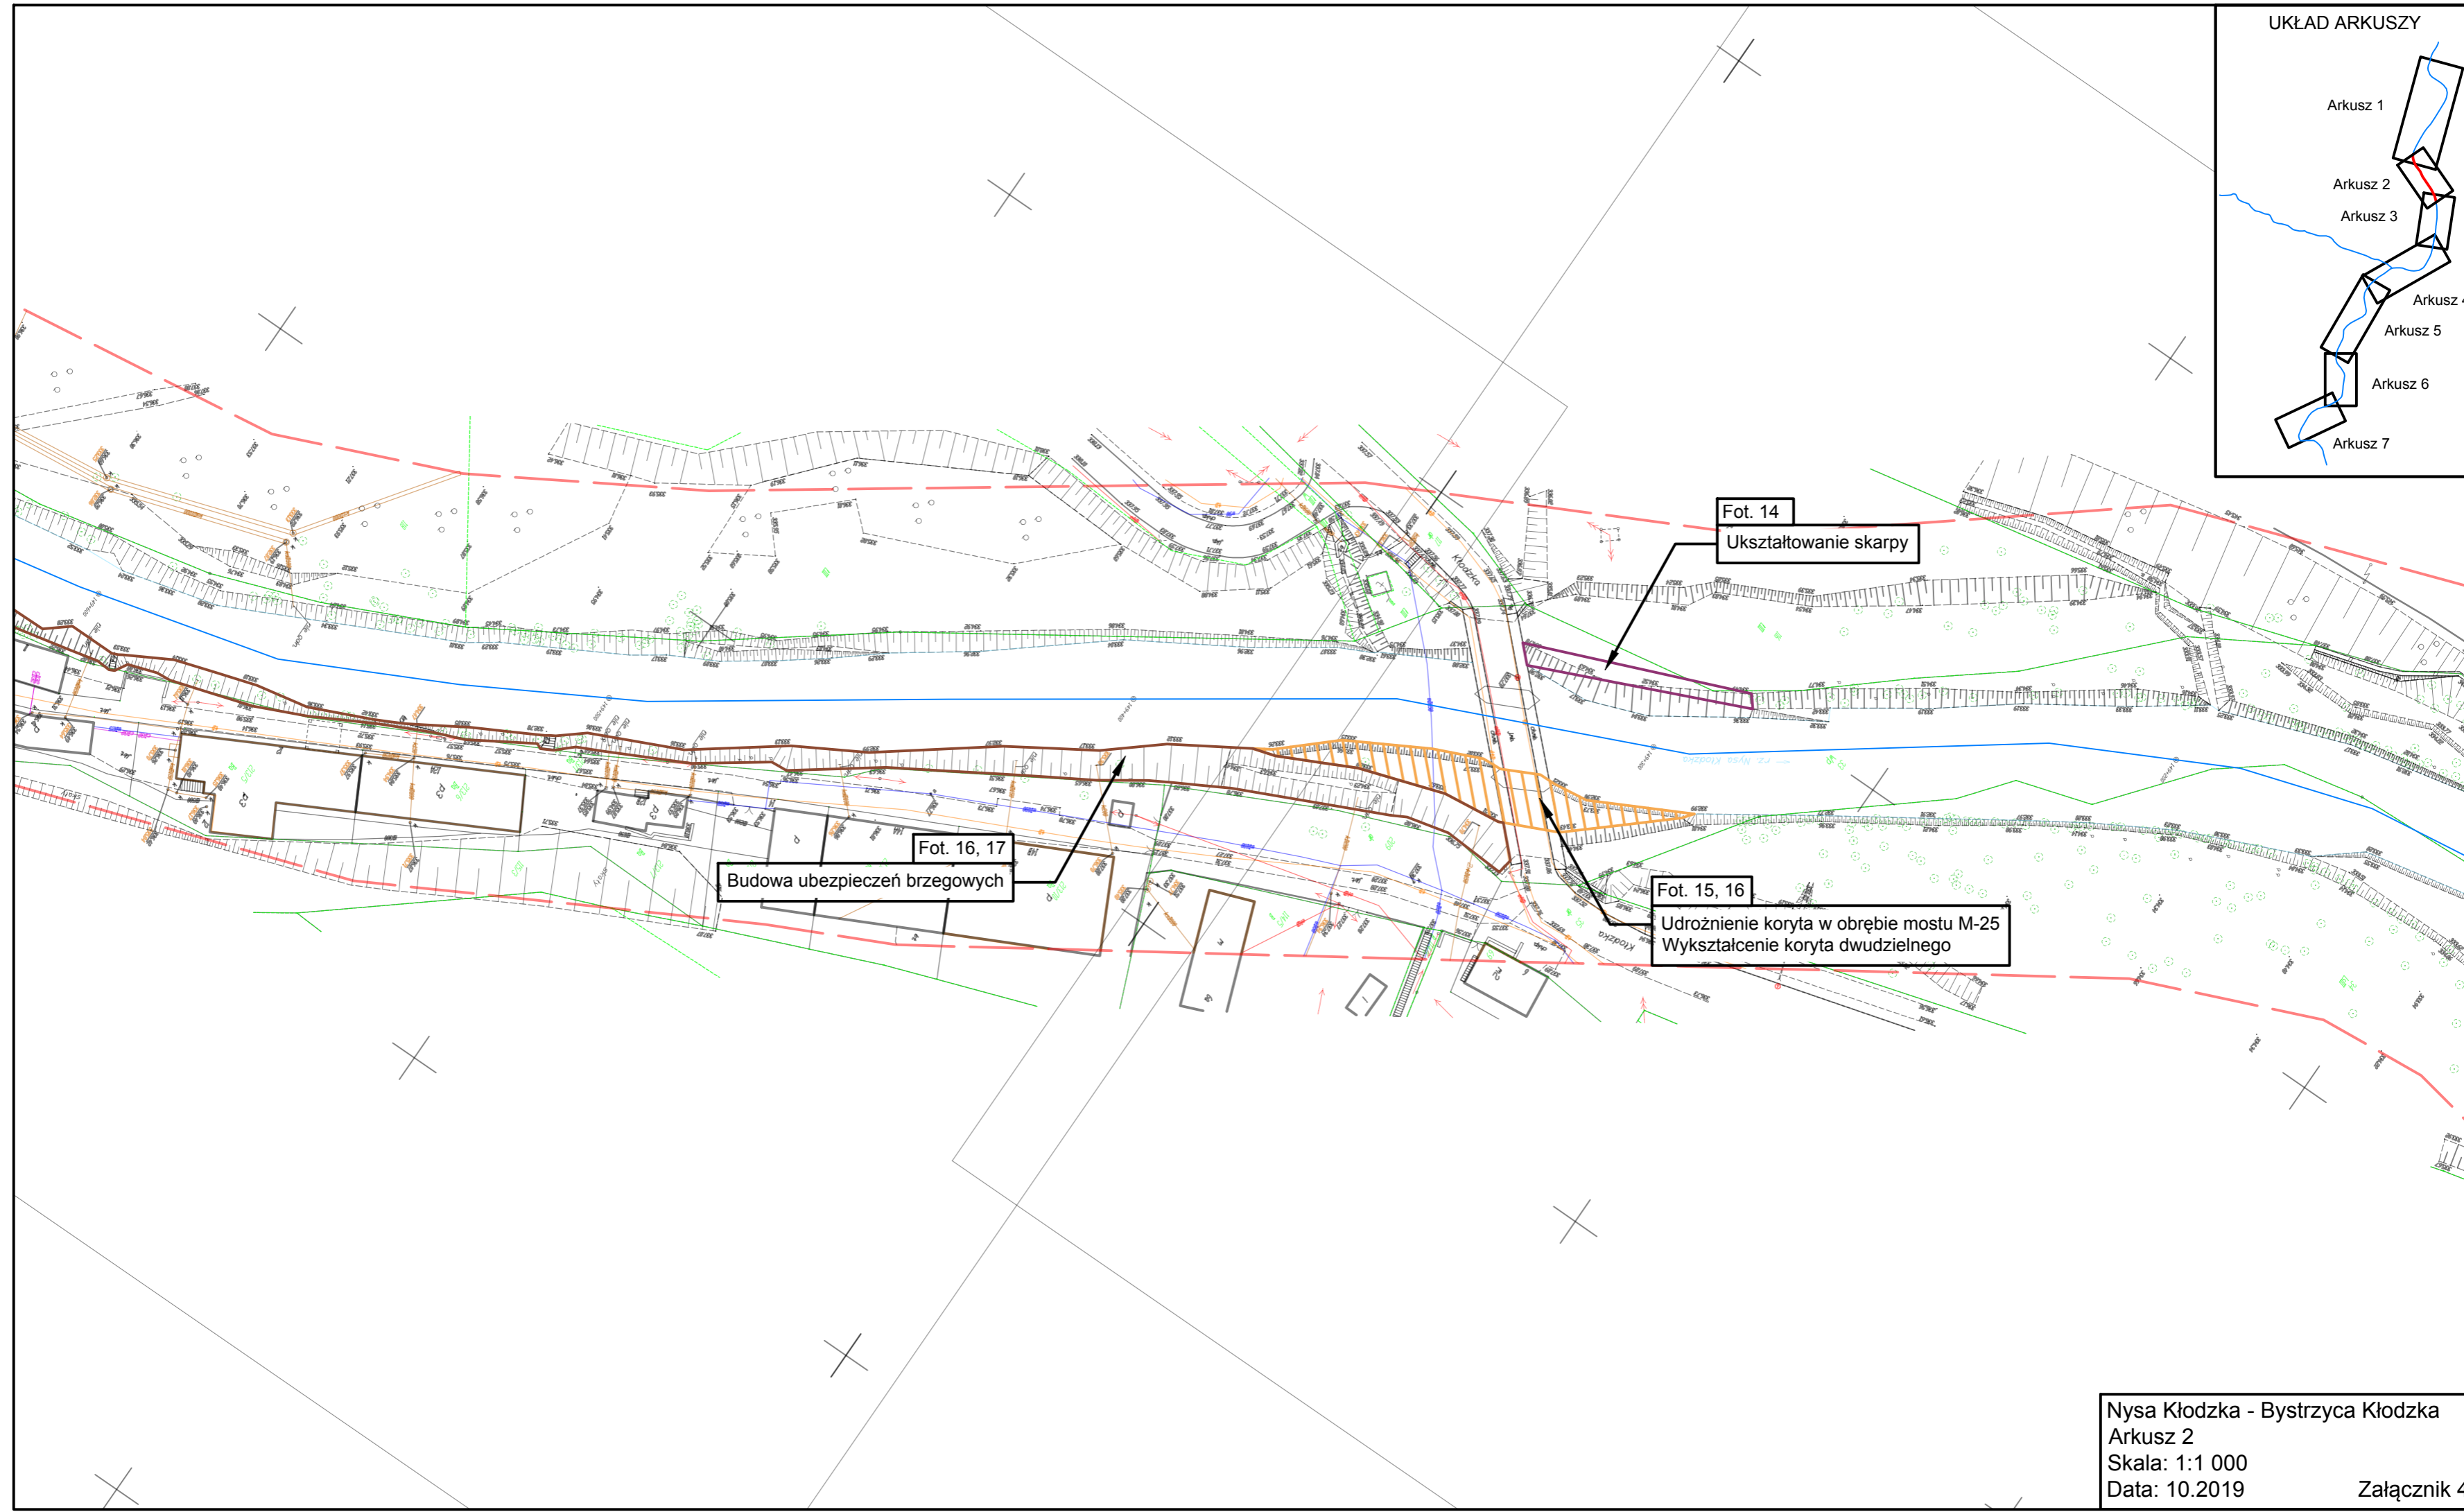
Fot. 14  
Ukształtowanie skarpy

Fot. 16, 17  
Budowa ubezpieczeń brzegowych

Fot. 15, 16  
Udrożnienie koryta w obrębie mostu M-25  
Wyszlączenie koryta dwudzielnego
