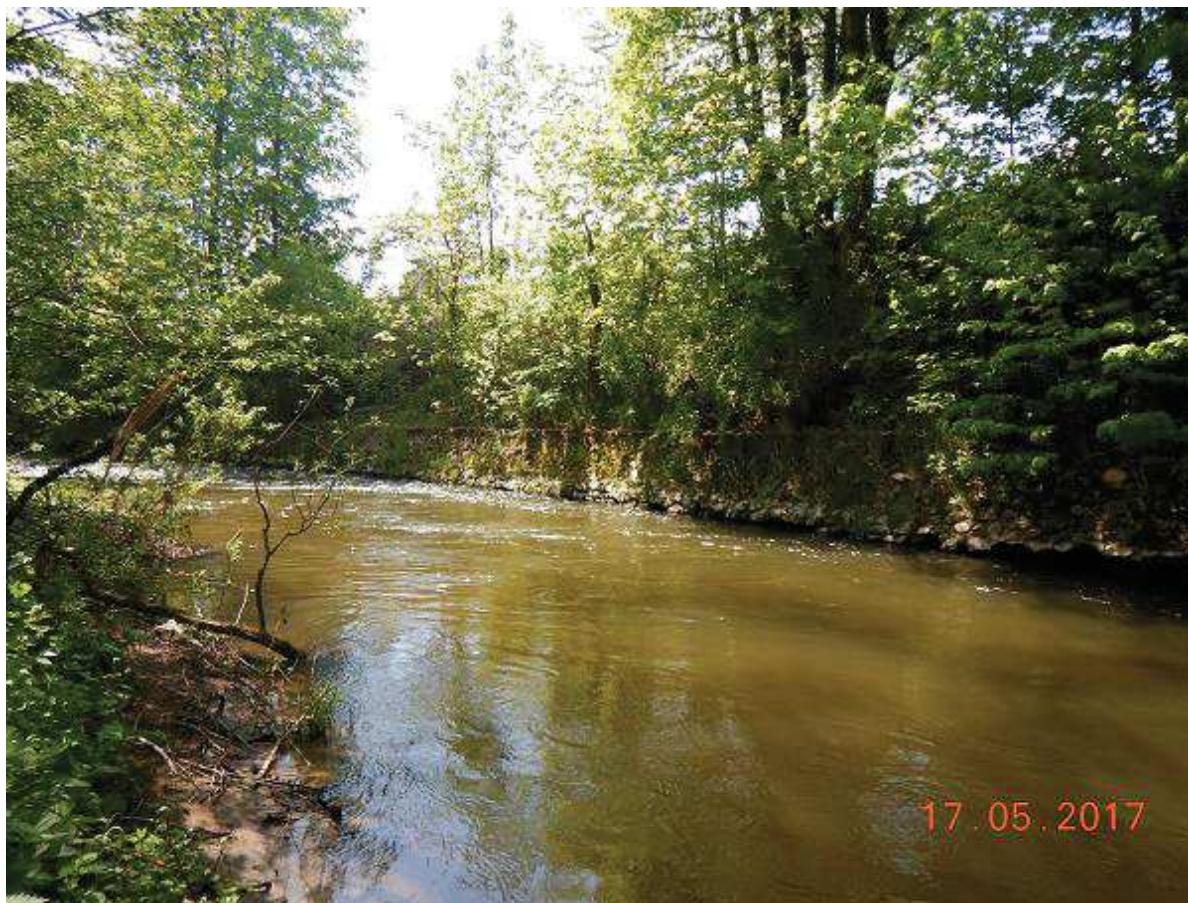
*Fot. 1 Reprofilacja muru na odcinku 148+078 – 148+192 (BL)*

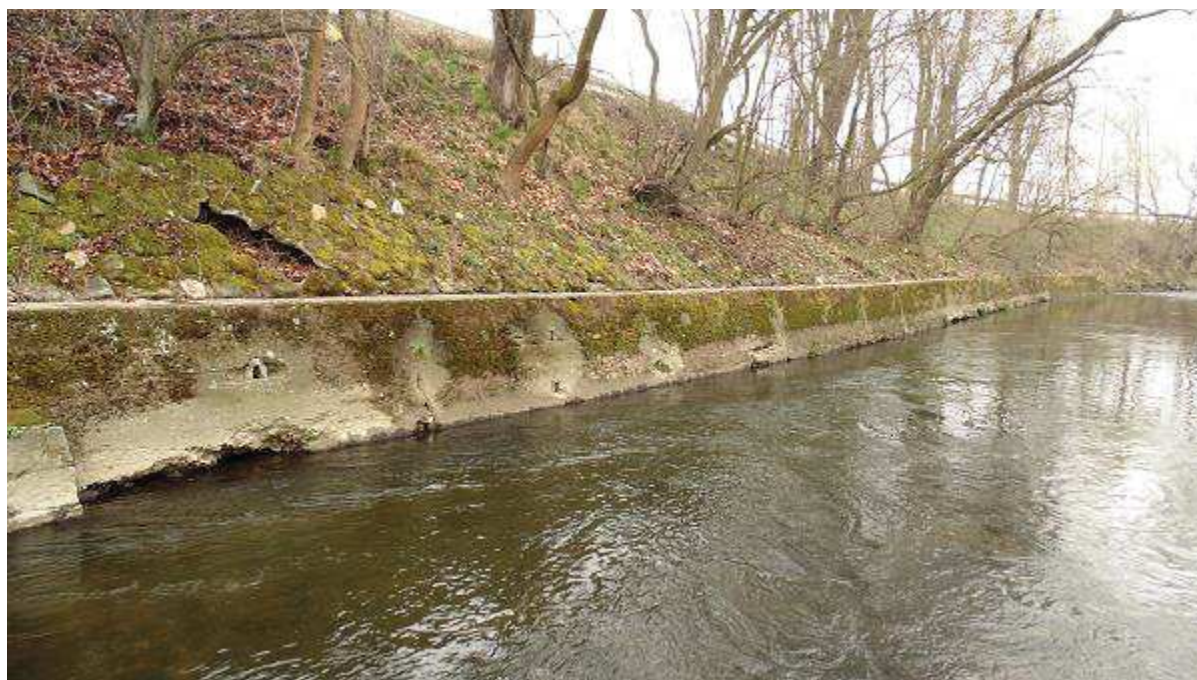
*Fot. 2 Reprofilacja muru na odcinku 148+078 – 148+192 (BL)*

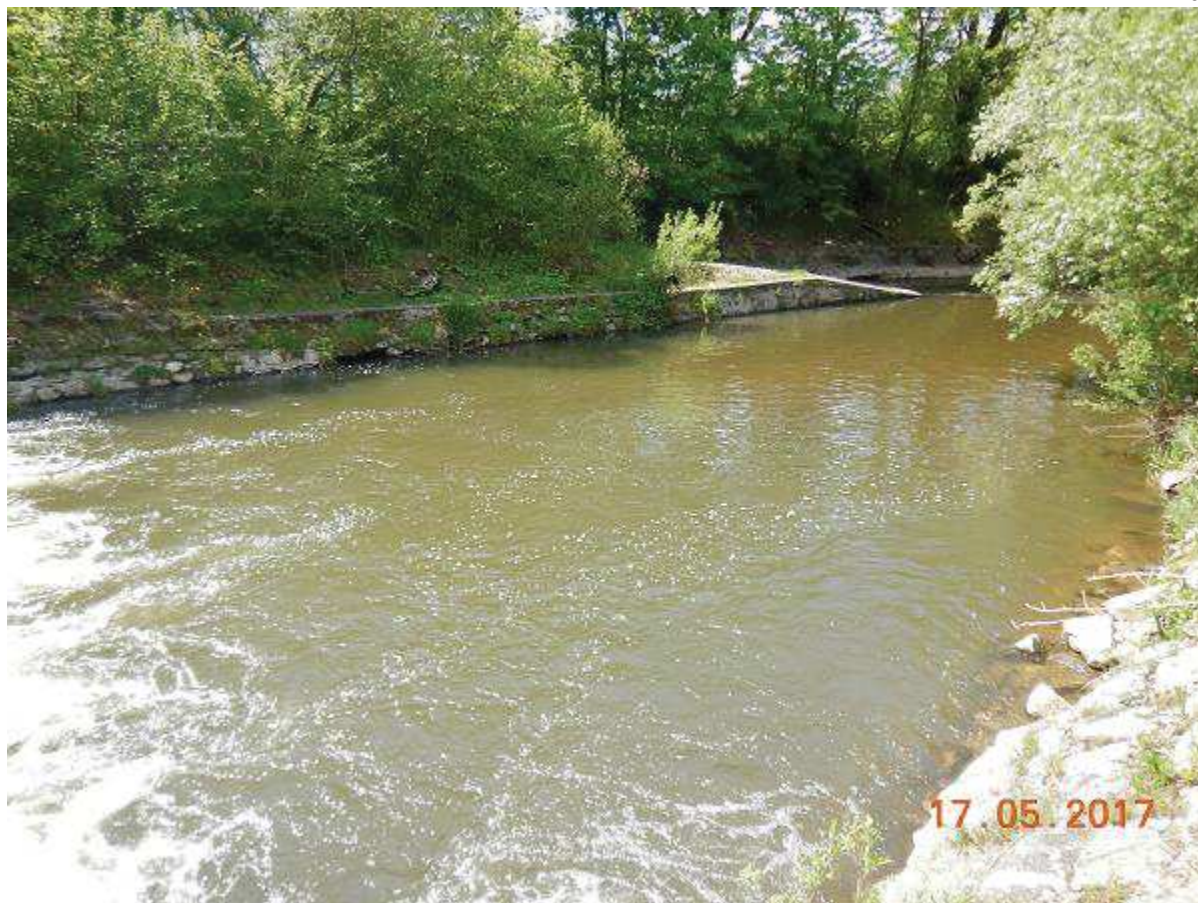
*Fot. 3 Reprofilacja muru na odcinku 148+194 – 148+219 (BL)*

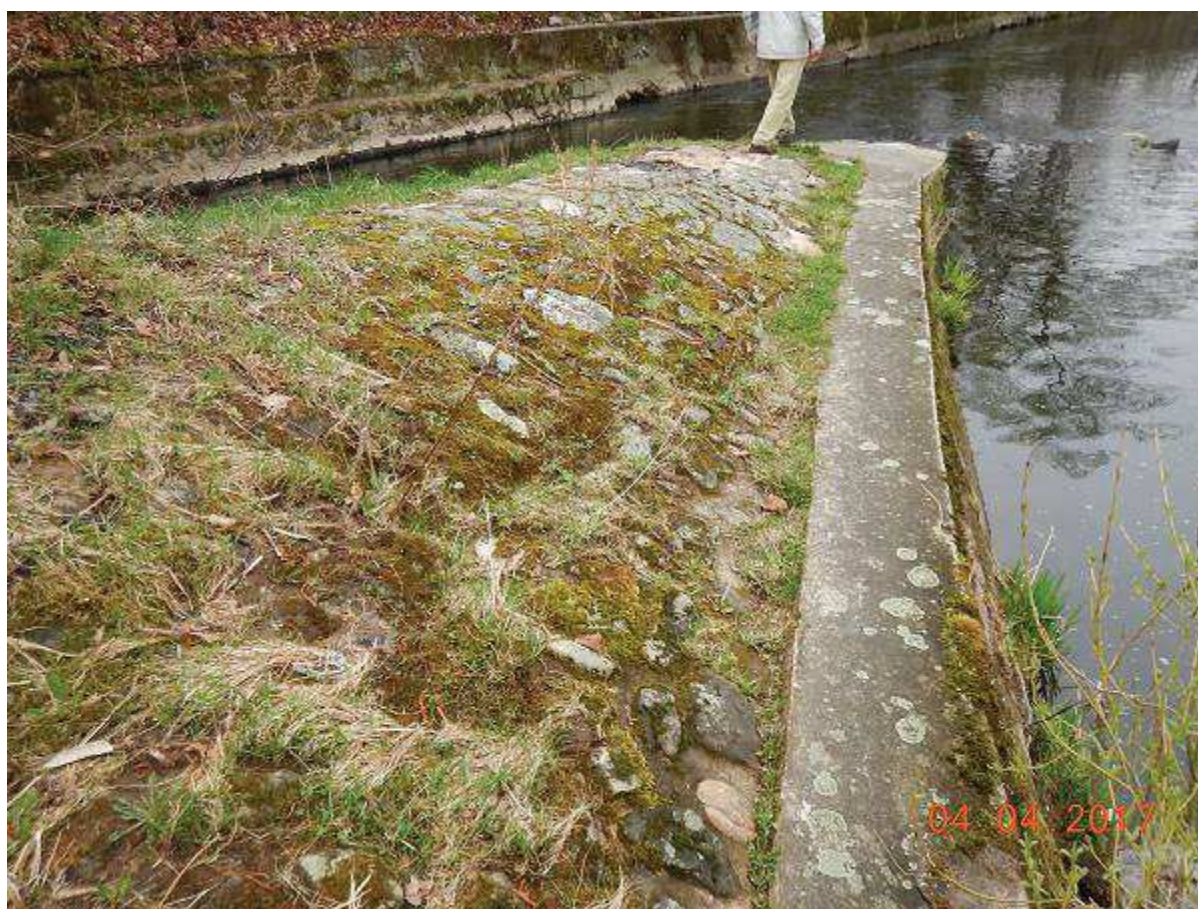
*Fot. 4 Reprofilacja skarpy na odcinku 148+194 – 148+230 (BL)*

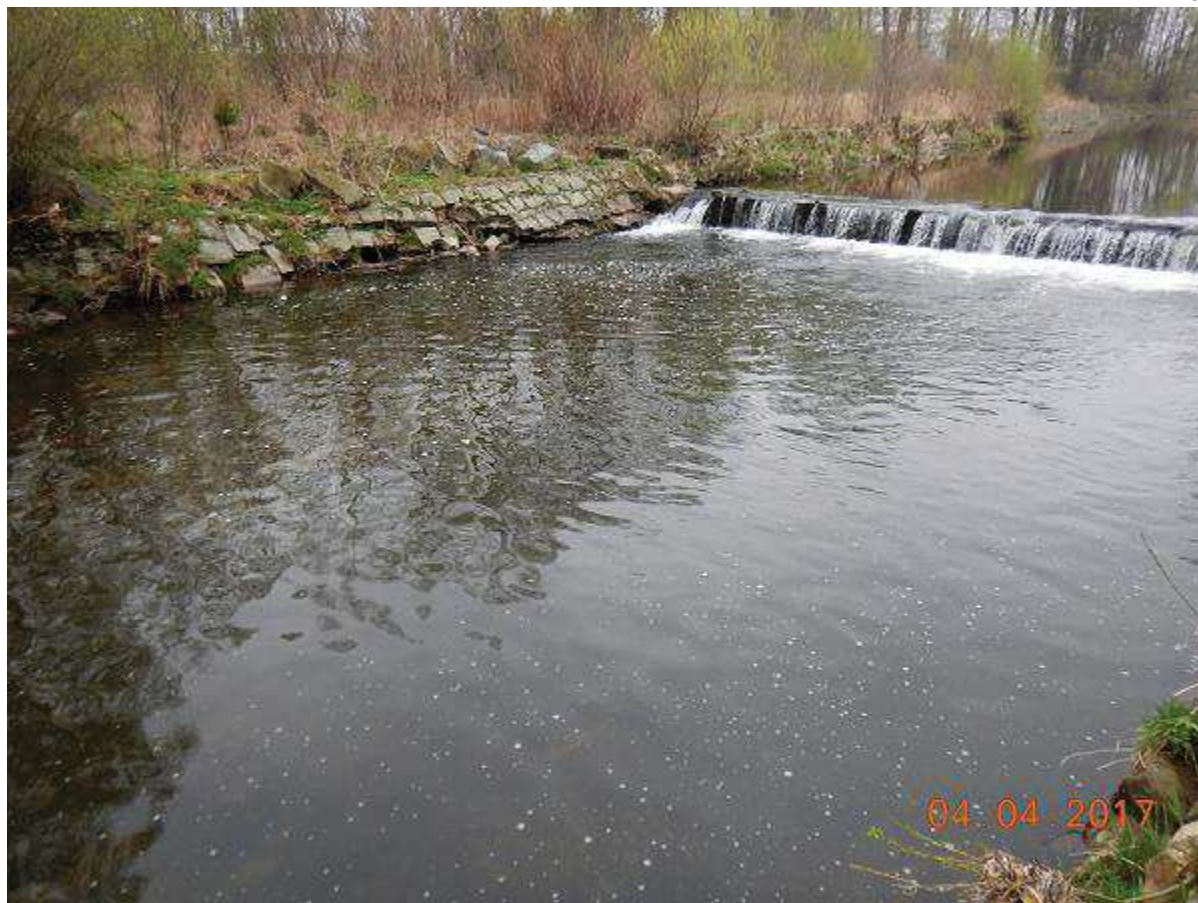
*Fot. 5 Reprofilacja skarpy na odcinku 148+213 – 148+235 (BP)*

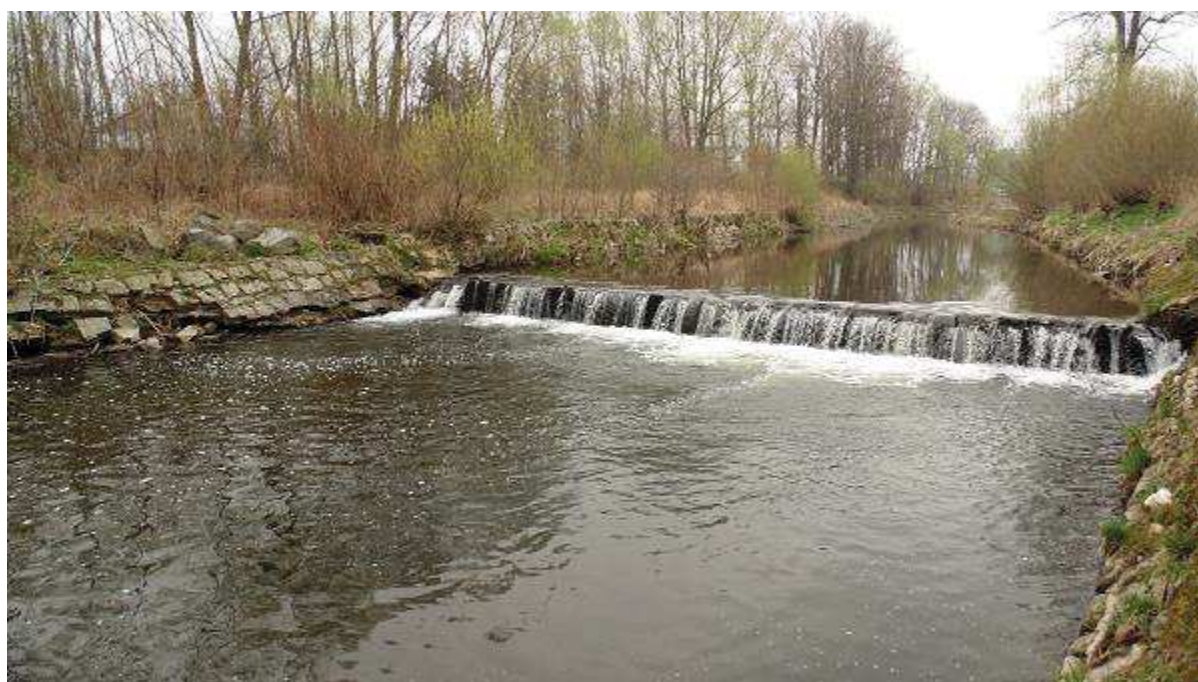
*Fot. 6 Przebudowa progu H-9 w km 148+226 na bystrze*

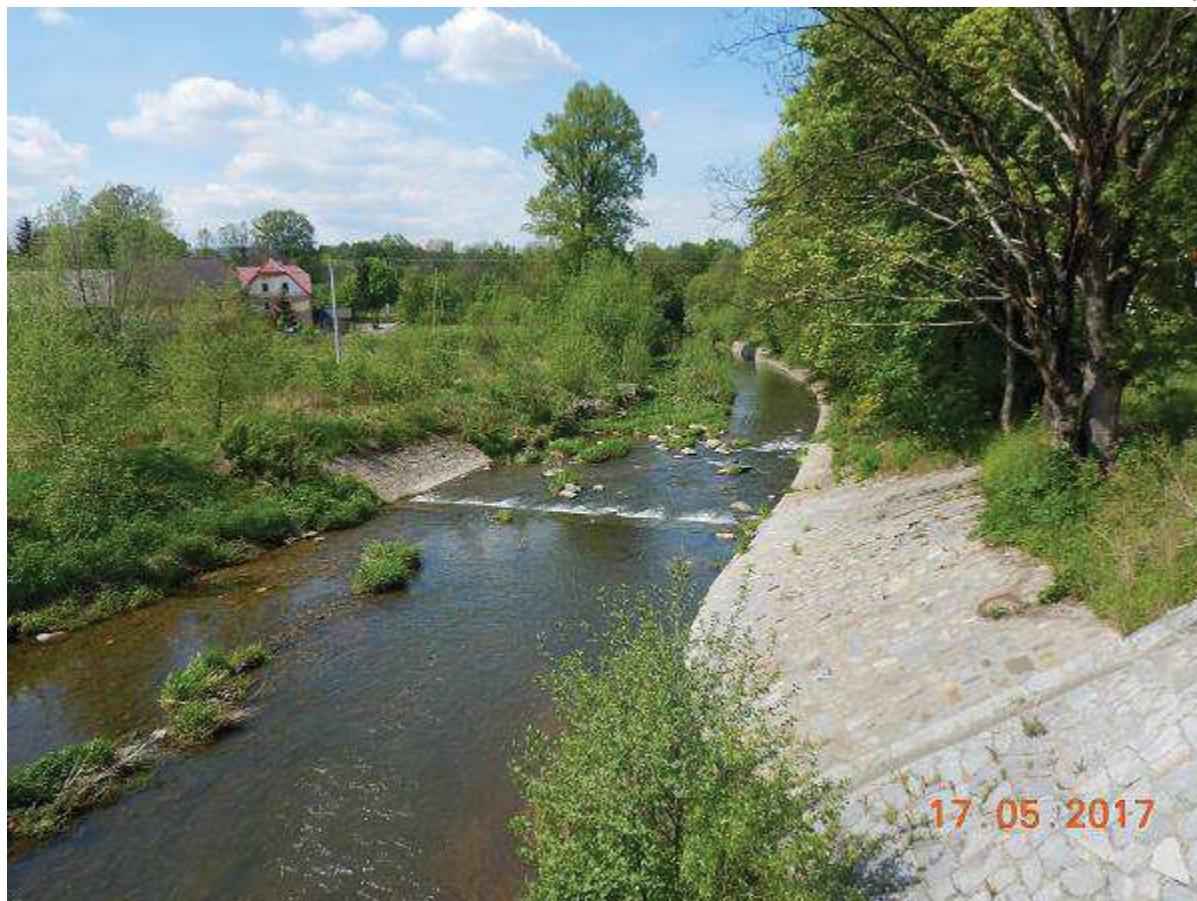
*Fot. 7 Udrożnienie koryta poniżej progu H-9 na odcinku 148+277 – 148+350 (BL)*

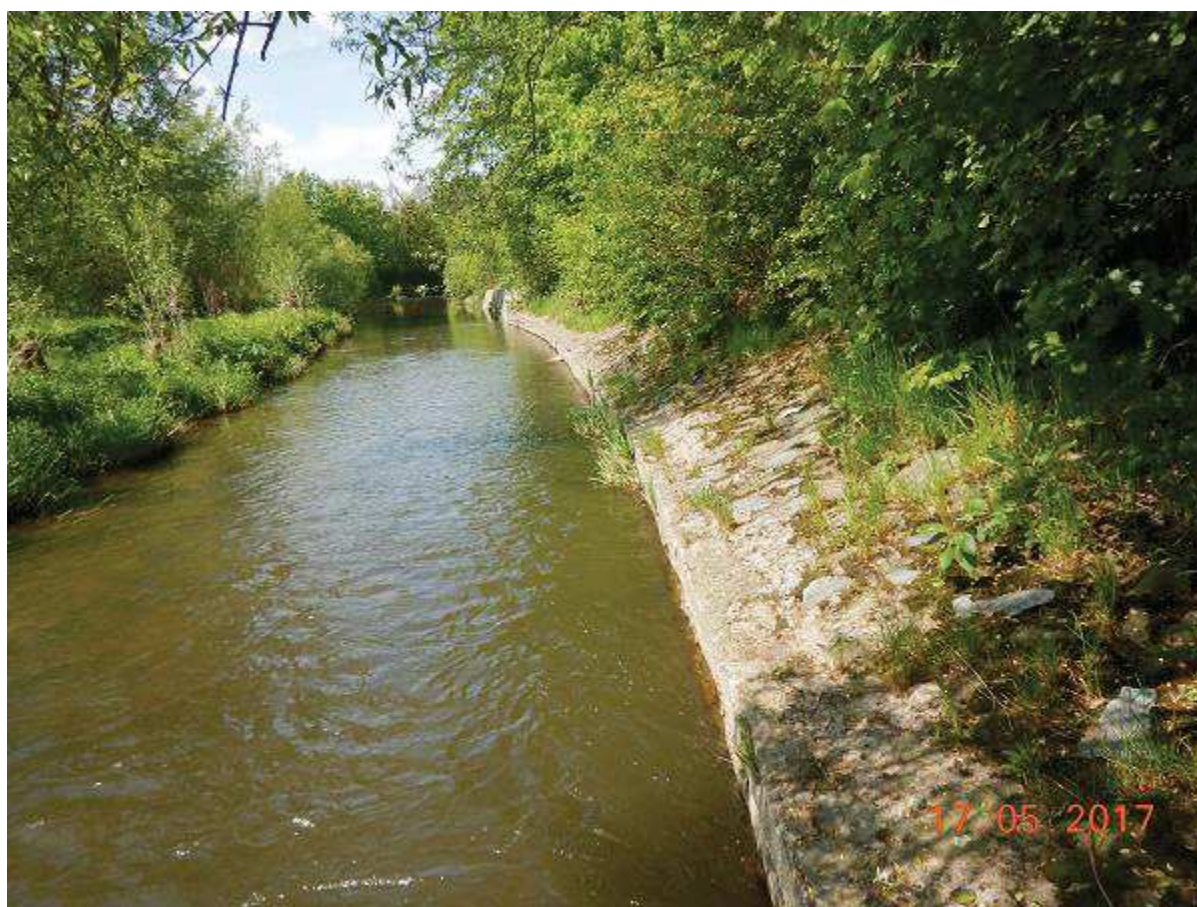
*Fot. 8 Reprofilacja skarpy na odcinku 148+298 – 148+379 (BP)*

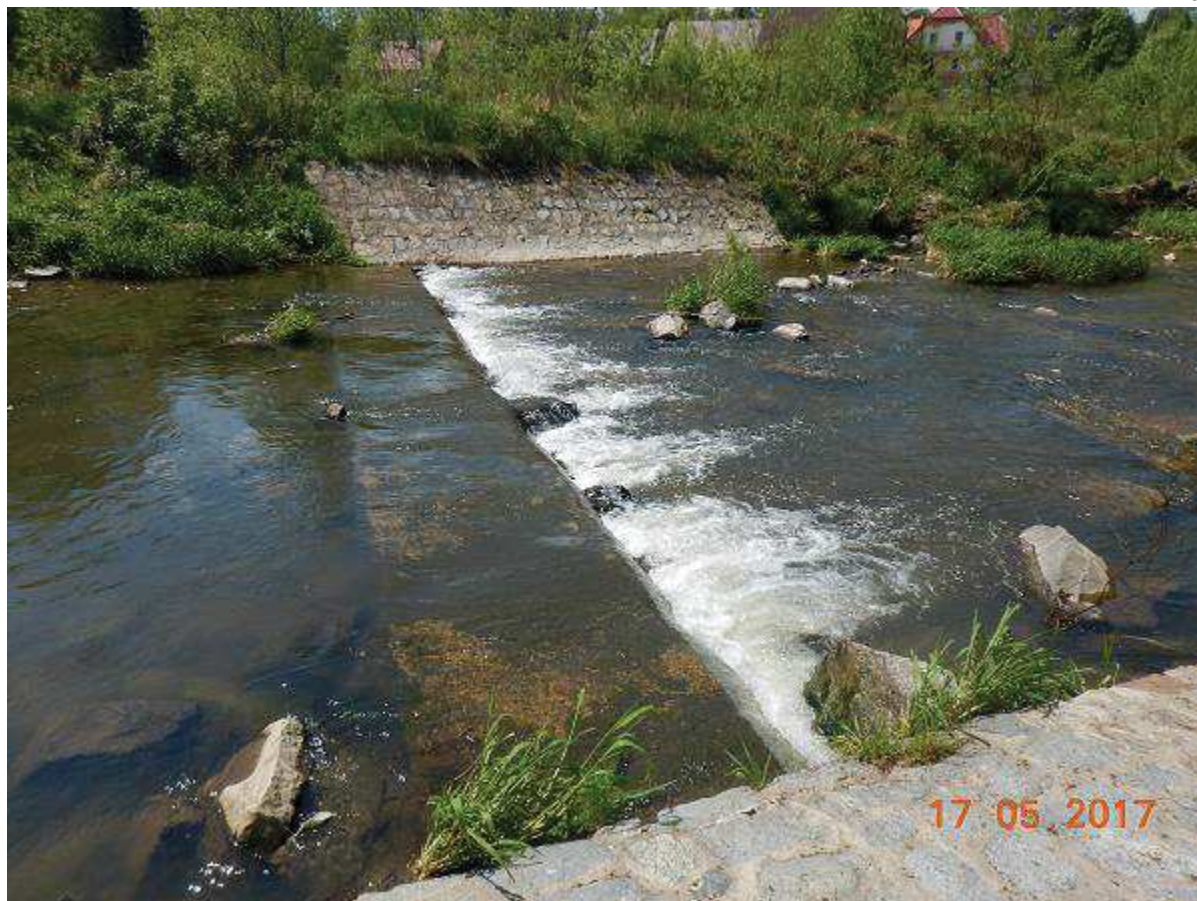
*Fot. 9 Przebudowa progu H-10 w km 148+376 na bystrze*

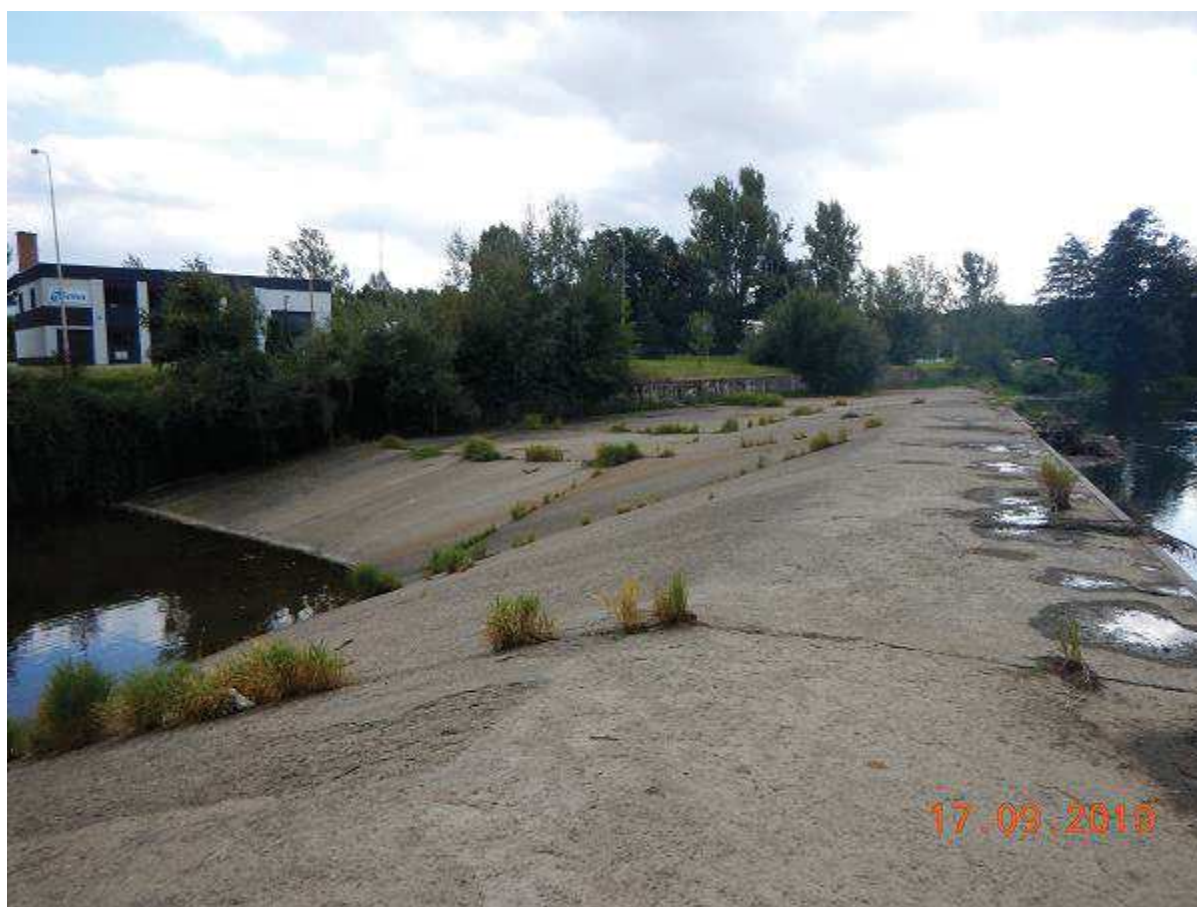
*Fot. 10 Remont jazu H-11 w km 148+894 wraz z wykonaniem przepławki dla ryb*

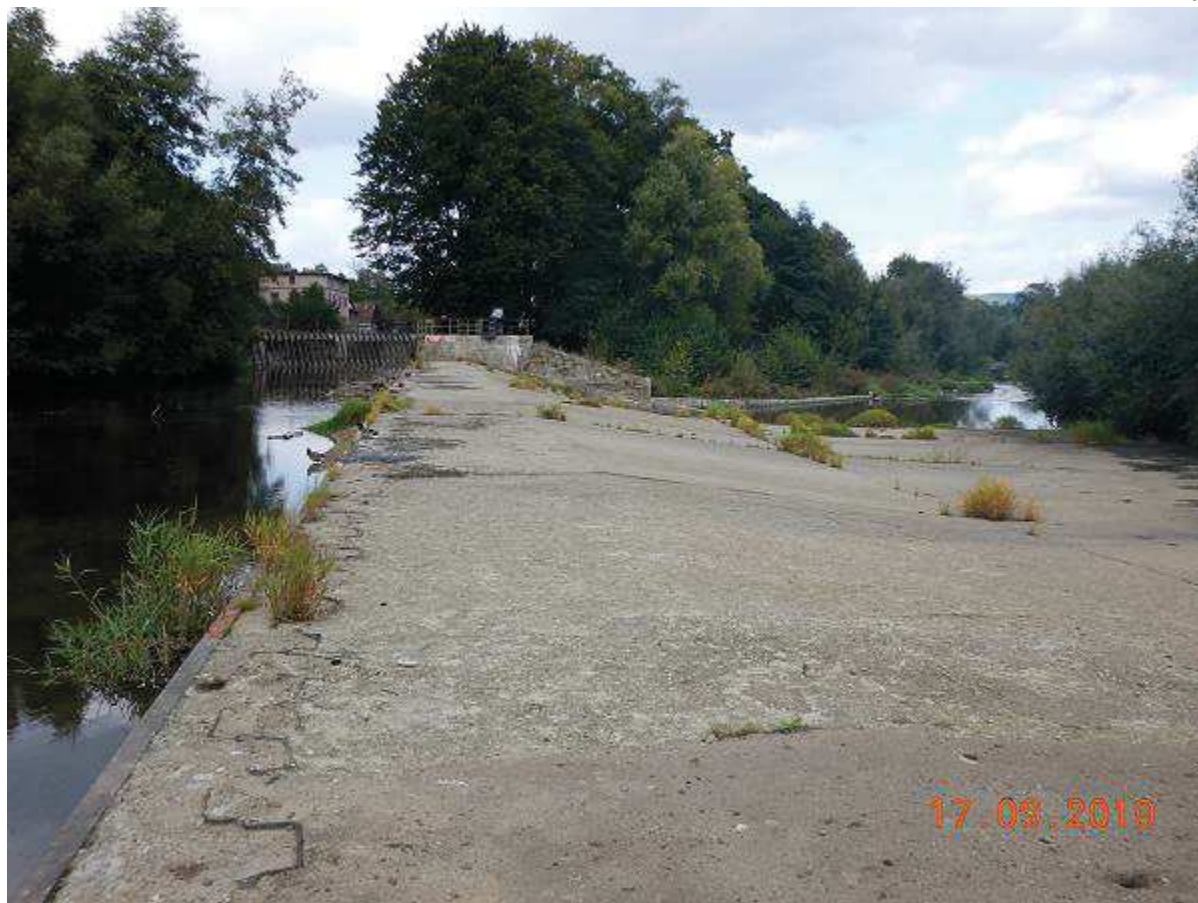
*Fot. 11 Remont jazu H-11 w km 148+894 wraz z wykonaniem przepławki dla ryb*

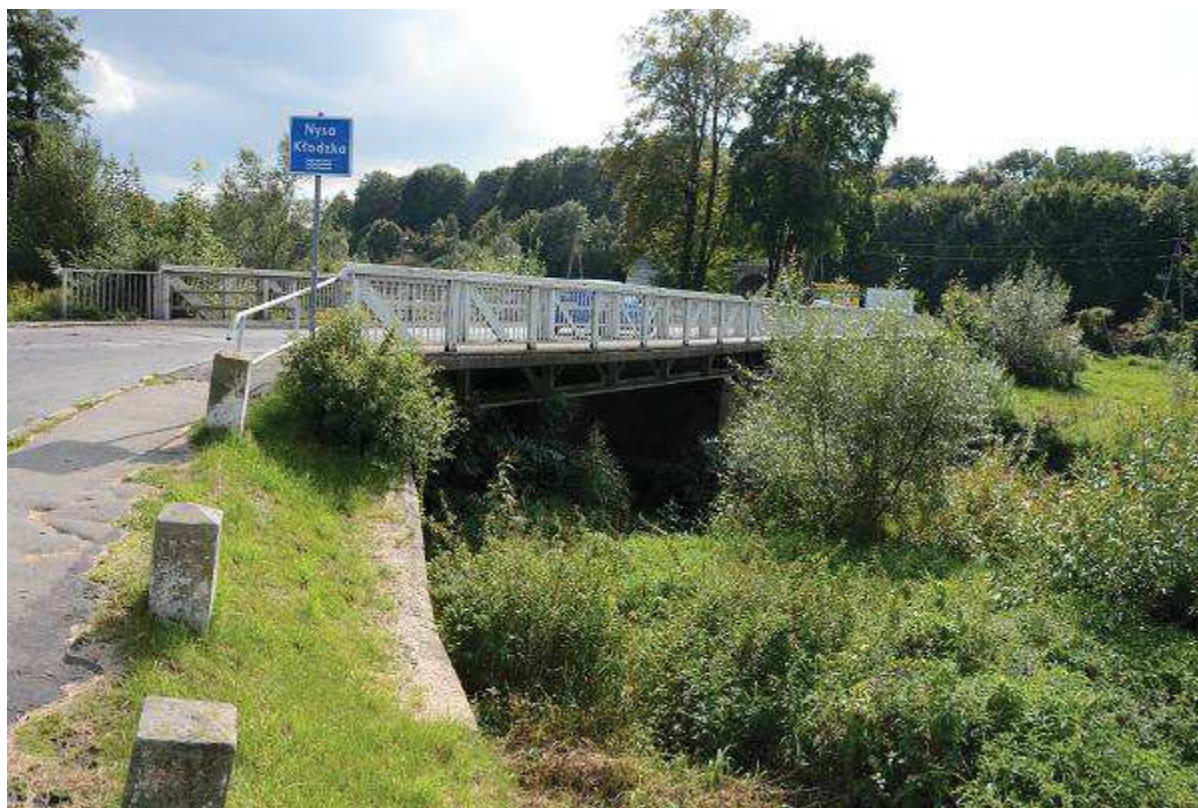
*Fot. 12 Udrożnienie koryta w obrębie prawego przęsła mostu M-25 wraz z wykształceniem koryta dwudzielnego na odcinku 149+292 – 149+377*

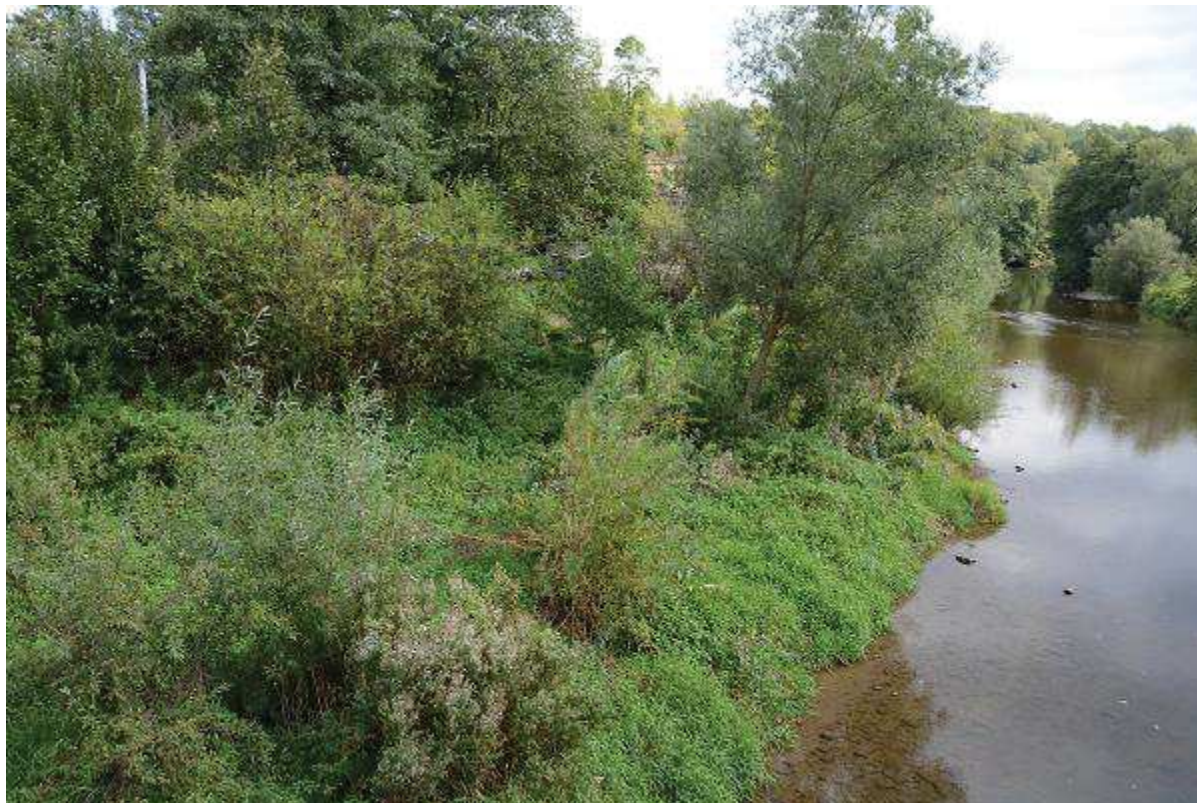
*Fot. 13 Udrożnienie koryta w obrębie prawego przęsła mostu M-25 wraz z wykształceniem koryta dwudzielnego na odcinku 149+292 – 149+377 (BP) oraz budowa ubezpieczeń brzegowych na odcinku 149+323 – 149+780 (BP)*

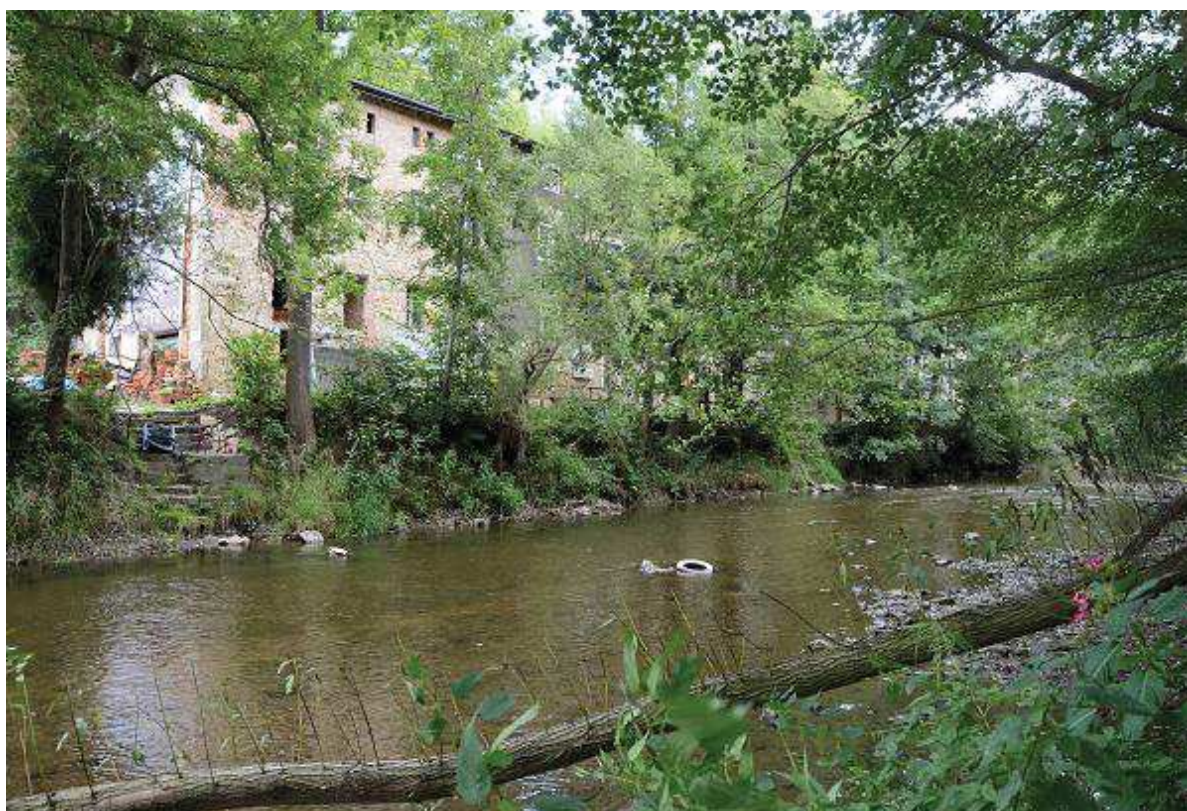
*Fot. 14 Budowa ubezpieczeń brzegowych na odcinku 149+323 – 149+780 (BP)*

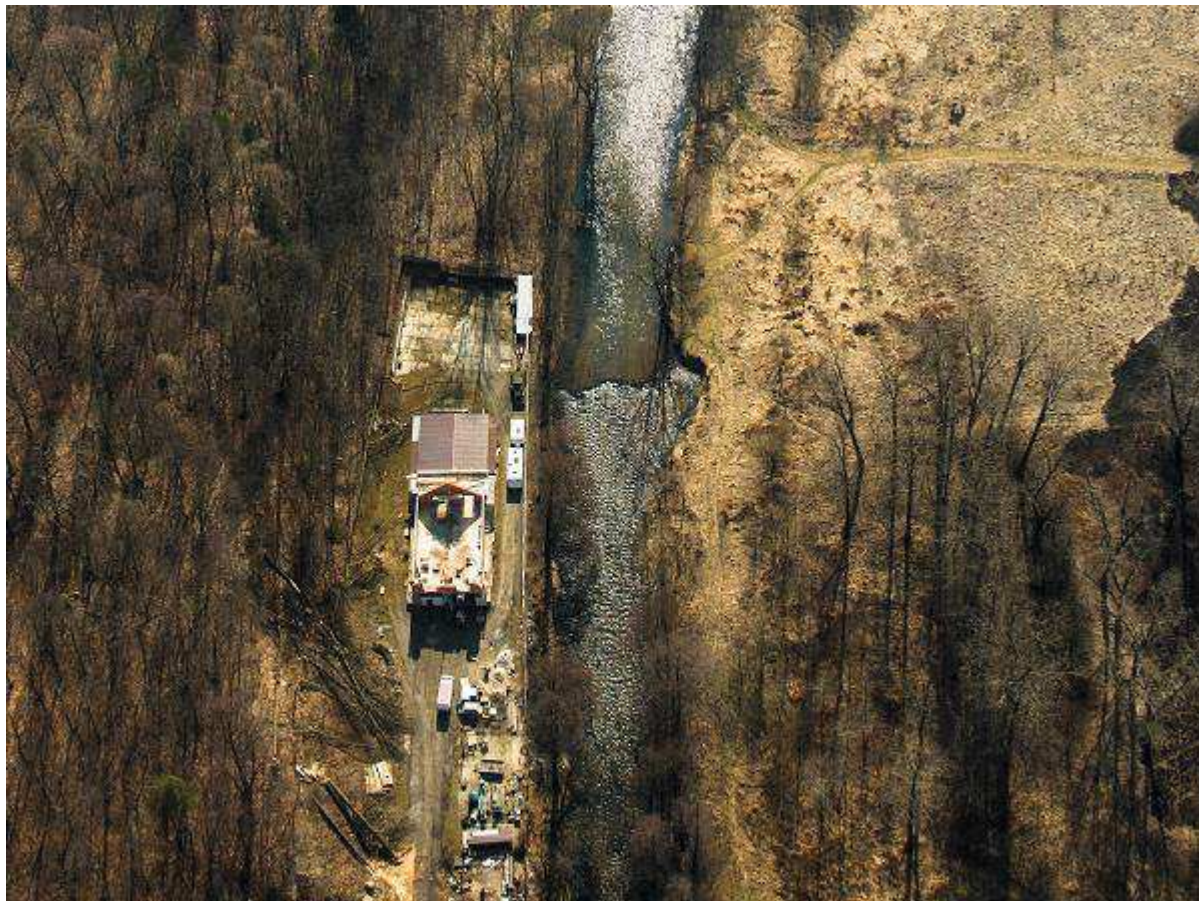
*Fot. 15 Budowa ubezpieczeń brzegowych na odcinku 149+712 – 149+779 (BL)*

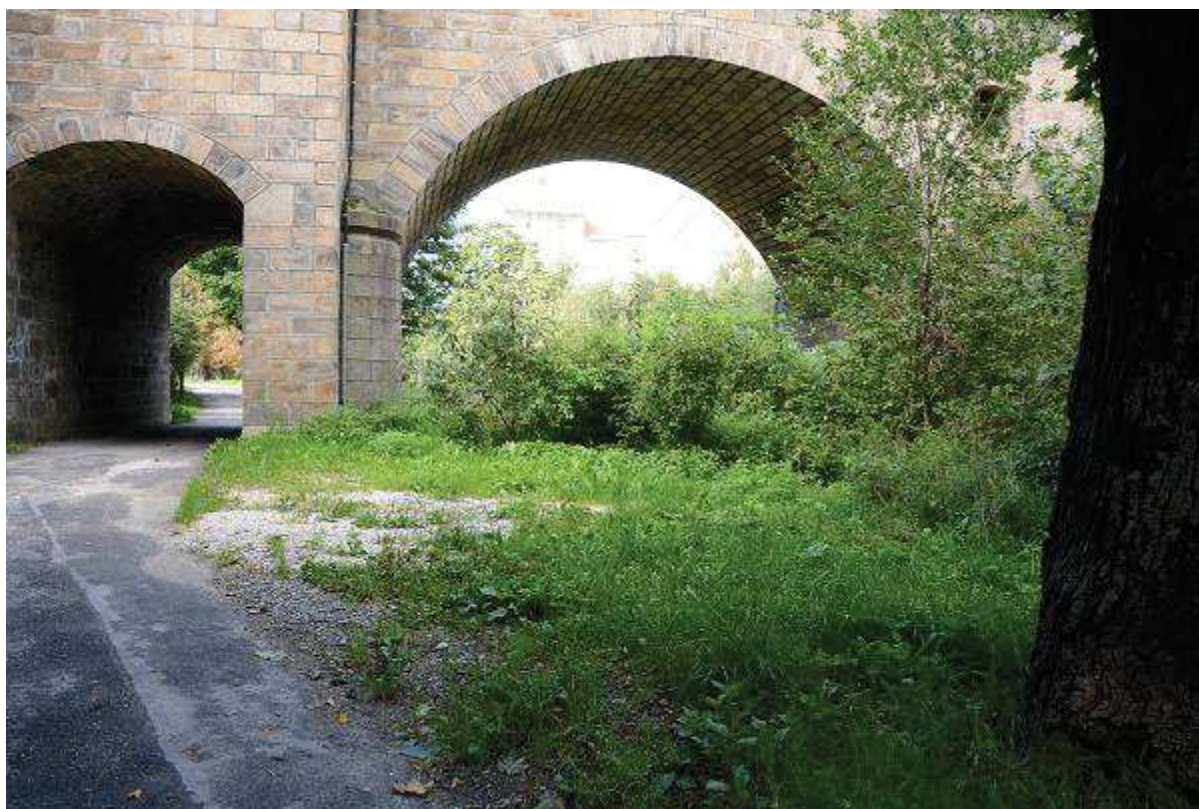
*Fot. 16 Reprofilacja skarpy na odcinku 150+425 – 150+457 (BP) oraz udrożnienie koryta w obrębie prawego przęsła mostu M-27 wraz z wykształceniem koryta dwudzielnego na odcinku 150+436 – 150+454 (BP)*

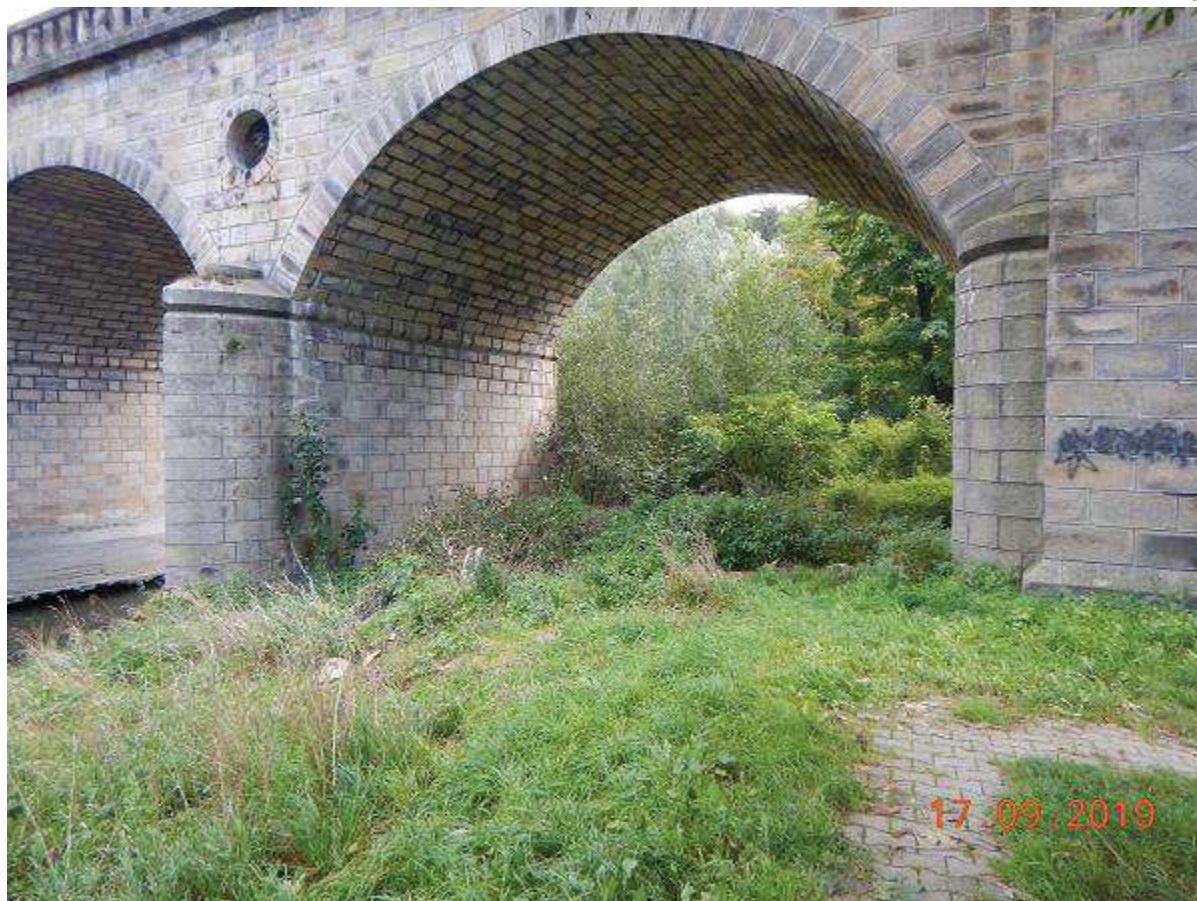
Fot. 17 Reprofilacja skarpy na odcinku 150+425 – 150+457 (BP) oraz udrożnienie koryta w obrębie prawego przęsła mostu M-27 wraz z wykształceniem koryta dwudzielnego na odcinku 150+436 – 150+454 (BP)

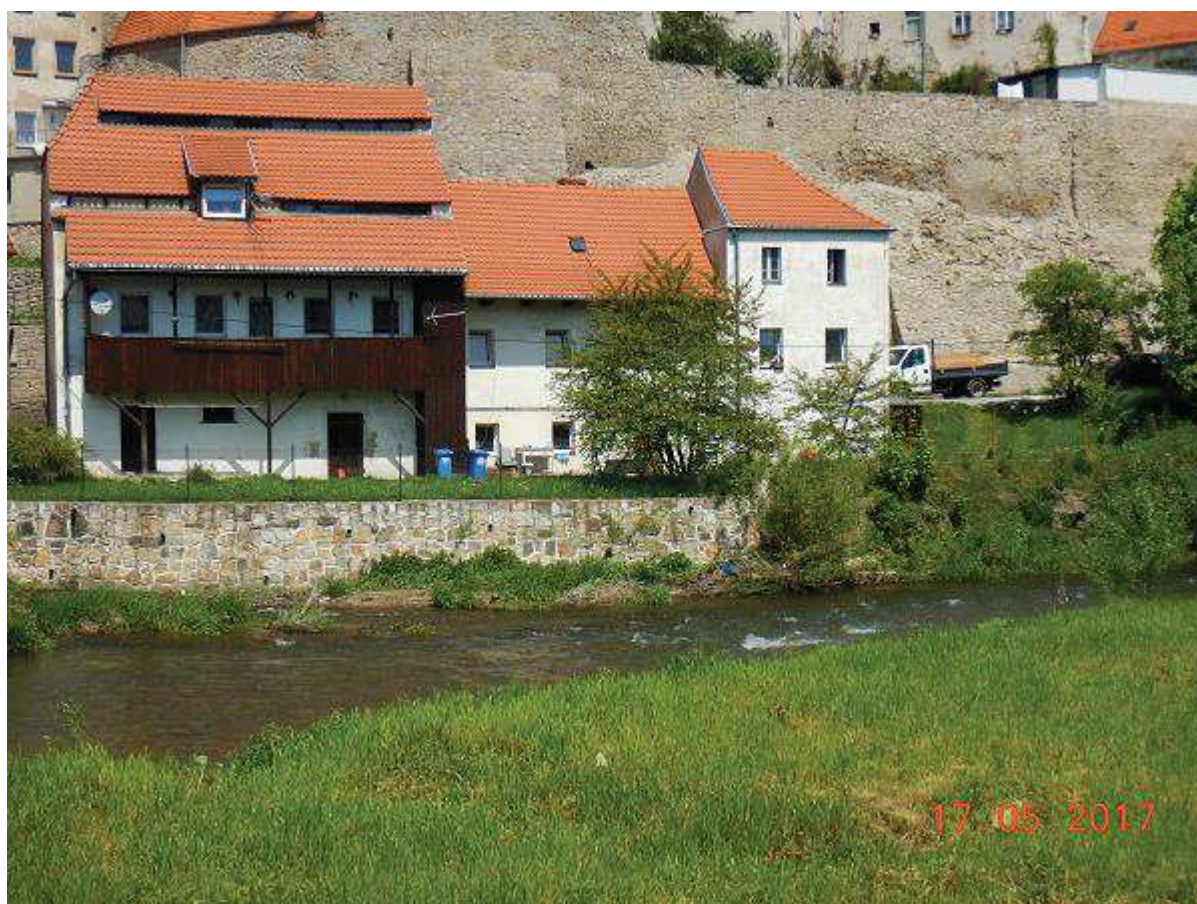
Fot. 18 Reprofilacja muru na odcinku 150+510 - 150+589 (BL) - ujściowy odcinek potoku Bystrzyca

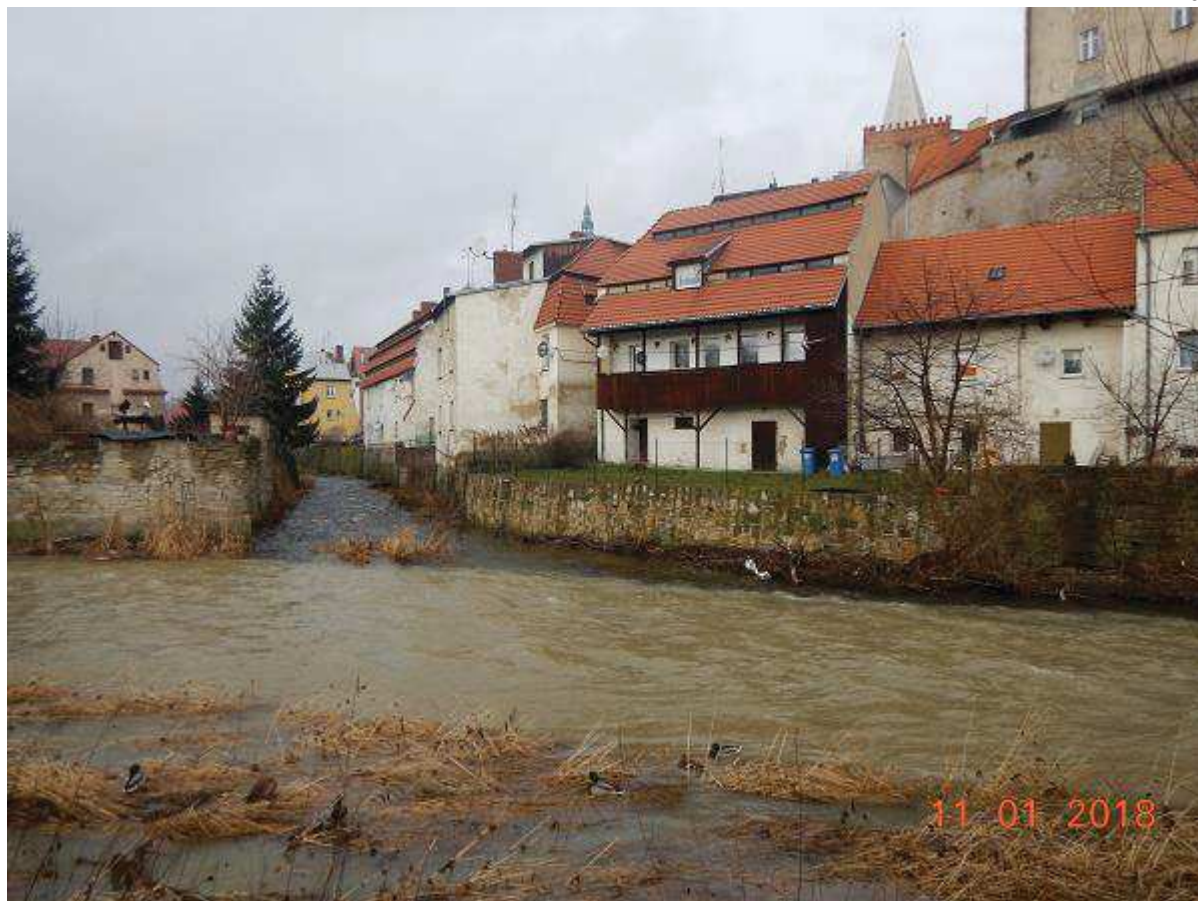
Fot. 19 Reprofilacja muru na odcinku 150+510 - 150+589 (BL) - ujściowy odcinek potoku Bystrzyca oraz reprofilacja muru na odcinku 150+589 – 150+651 (BL) - ujściowy odcinek potoku Bystrzyca

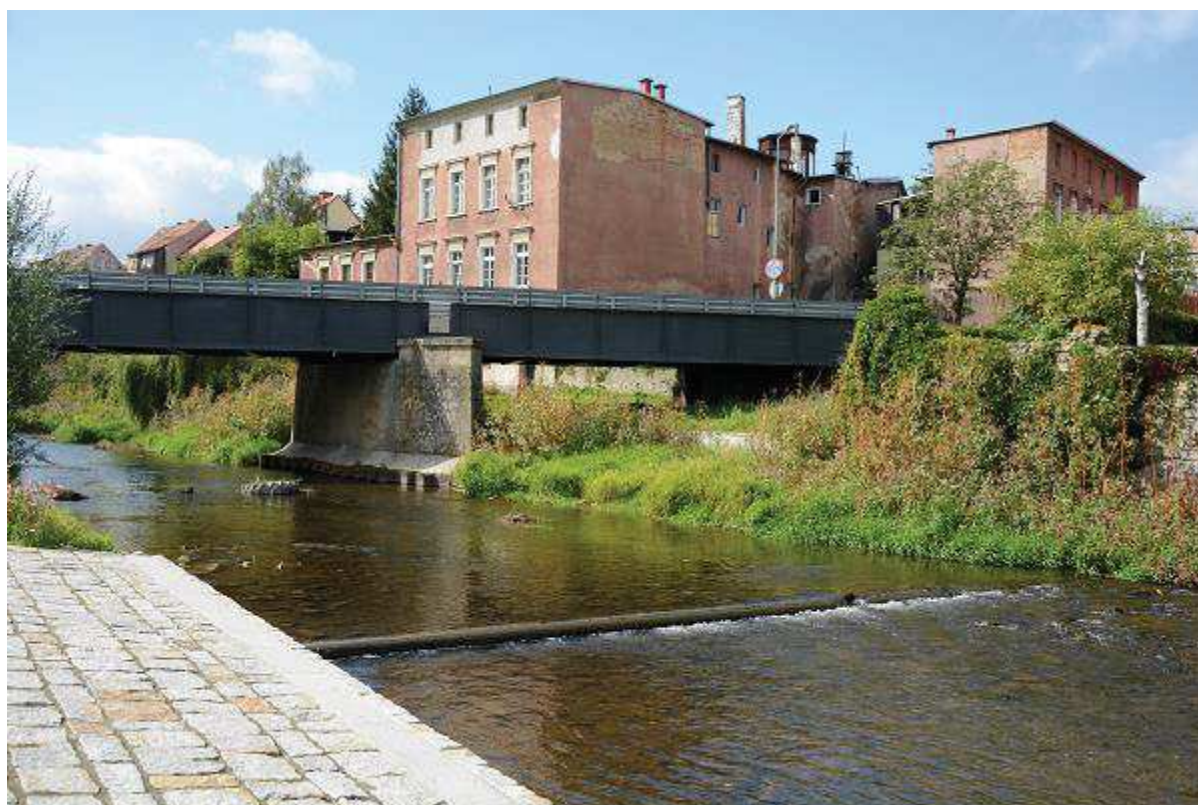
Fot. 20 Udrożnienie koryta w obrębie lewego przęsła mostu M-28 wraz z wykształceniem koryta dwudzielnego na odcinku 150+598 – 150+680 (BL)

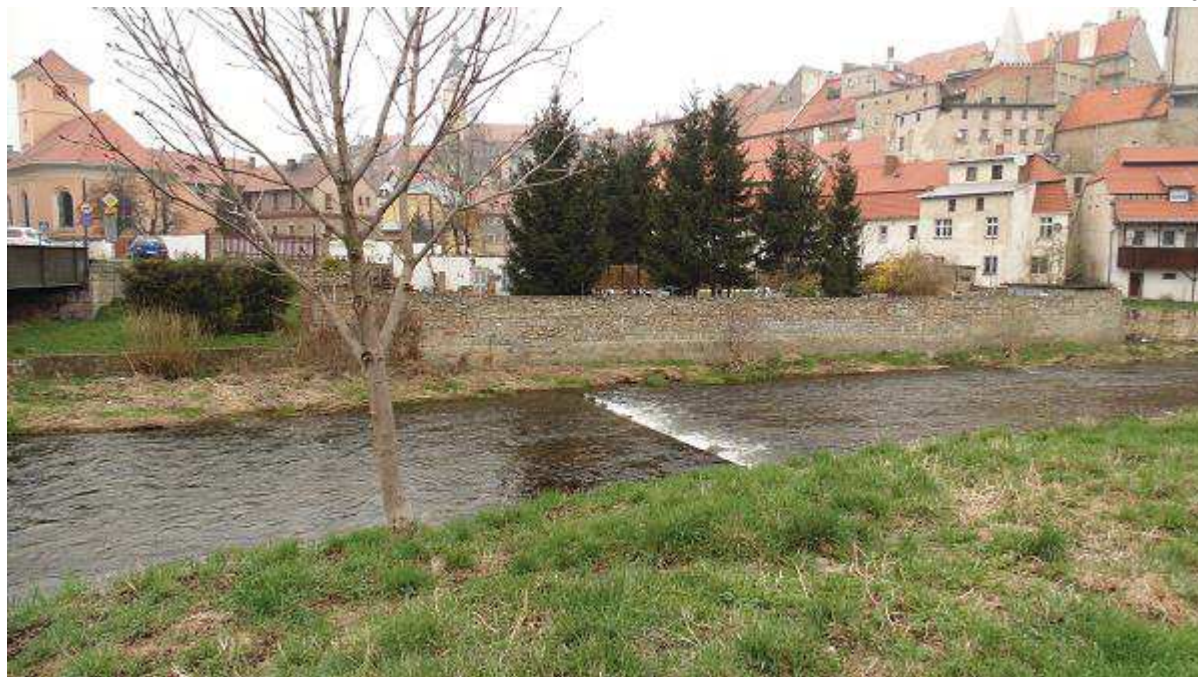
Fot. 21 Udrożnienie koryta w obrębie lewego przęsła mostu M-28 wraz z wykształceniem koryta dwudzielnego na odcinku 150+598 – 150+680 (BL) oraz reprofilacja muru na odcinku 150+589 – 150+651 (BL) - ujściowy odcinek potoku Bystrzyca

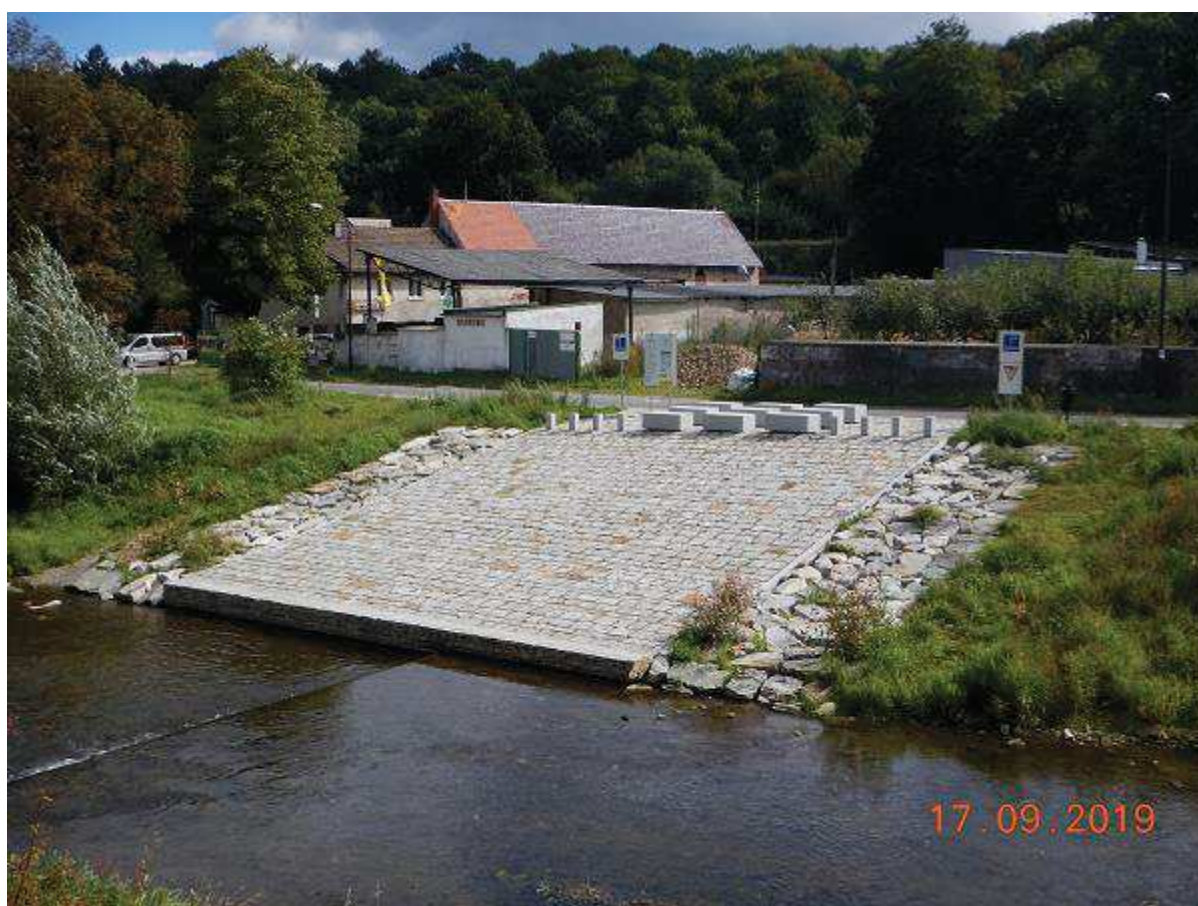
Fot. 22 Konieczna aktualizacja mapy DCP na odcinku 150+610 – 150+650 (BP) – wybudowana przystań kajakowa
