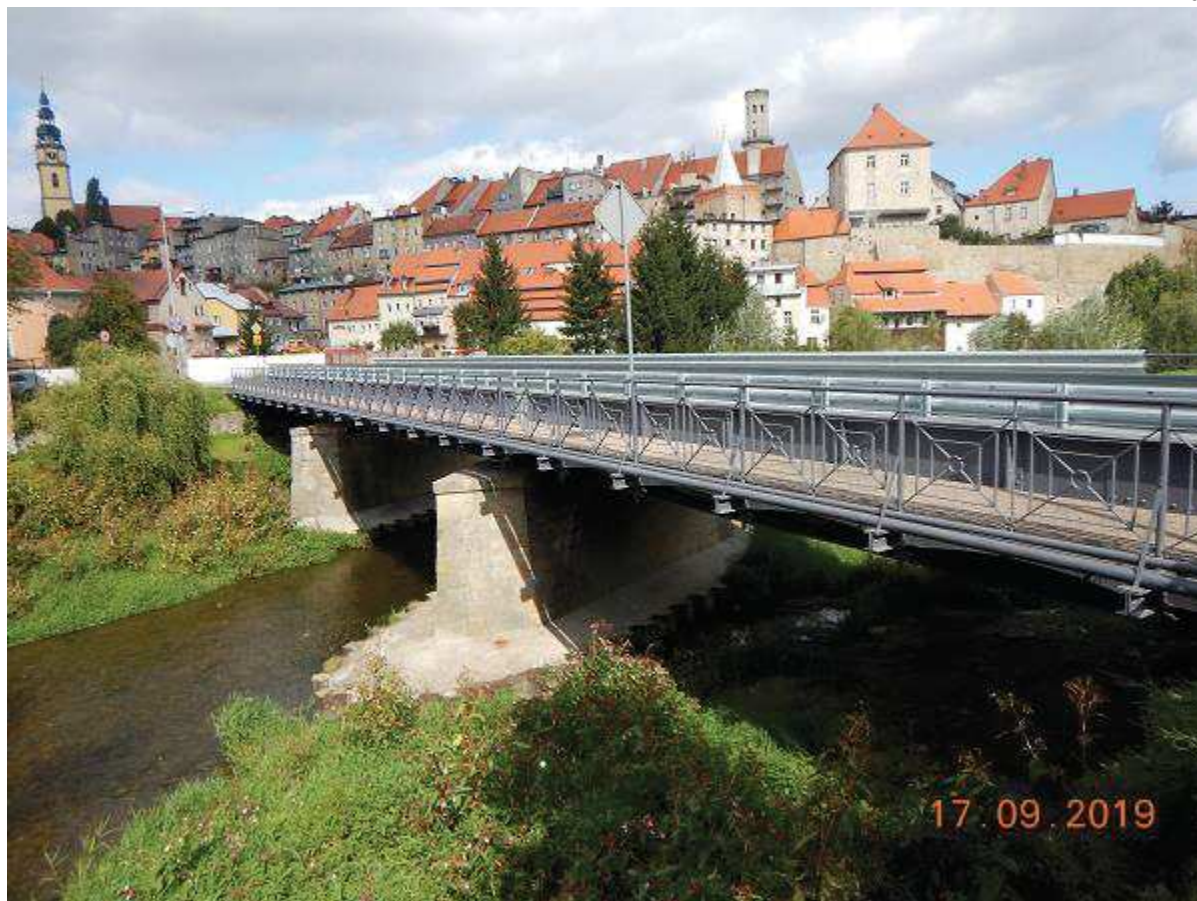
*Fot. 23 Udrożnienie koryta w obrębie prawego przęsła mostu M-28 wraz z wykształceniem koryta dwudzielnego na odcinku 150+645 – 150+696 (BP)*

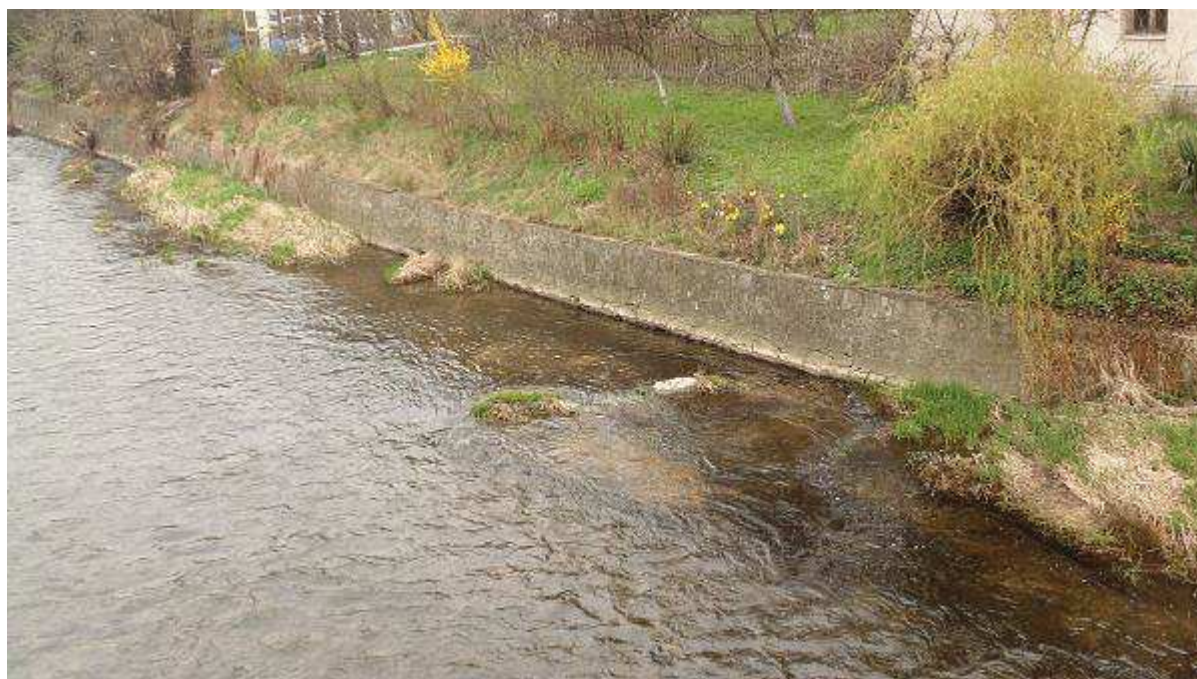
*Fot. 24 Reprofilacja muru na odcinku 150+660 – 150+857 (BL)*

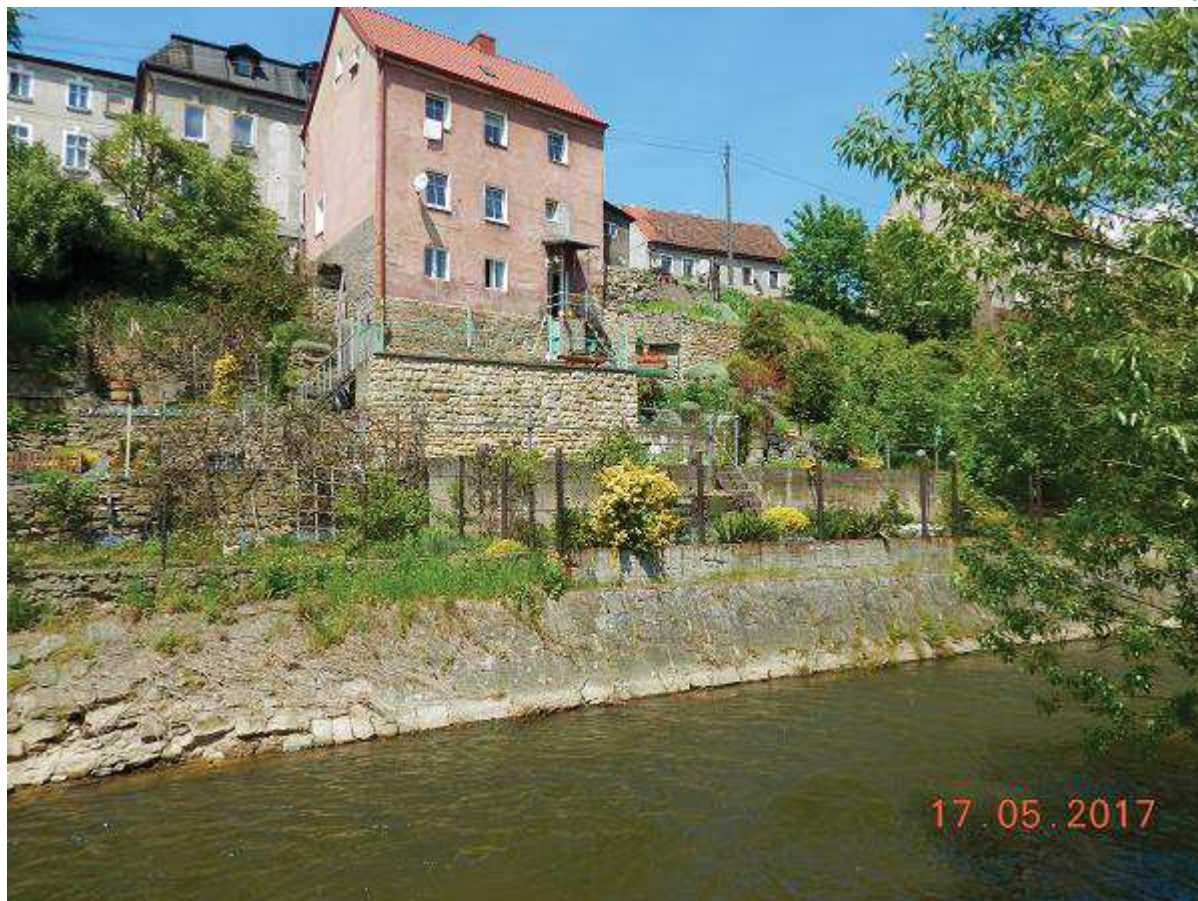
*Fot. 25 Reprofilacja muru na odcinku 150+660 – 150+857 (BL)*

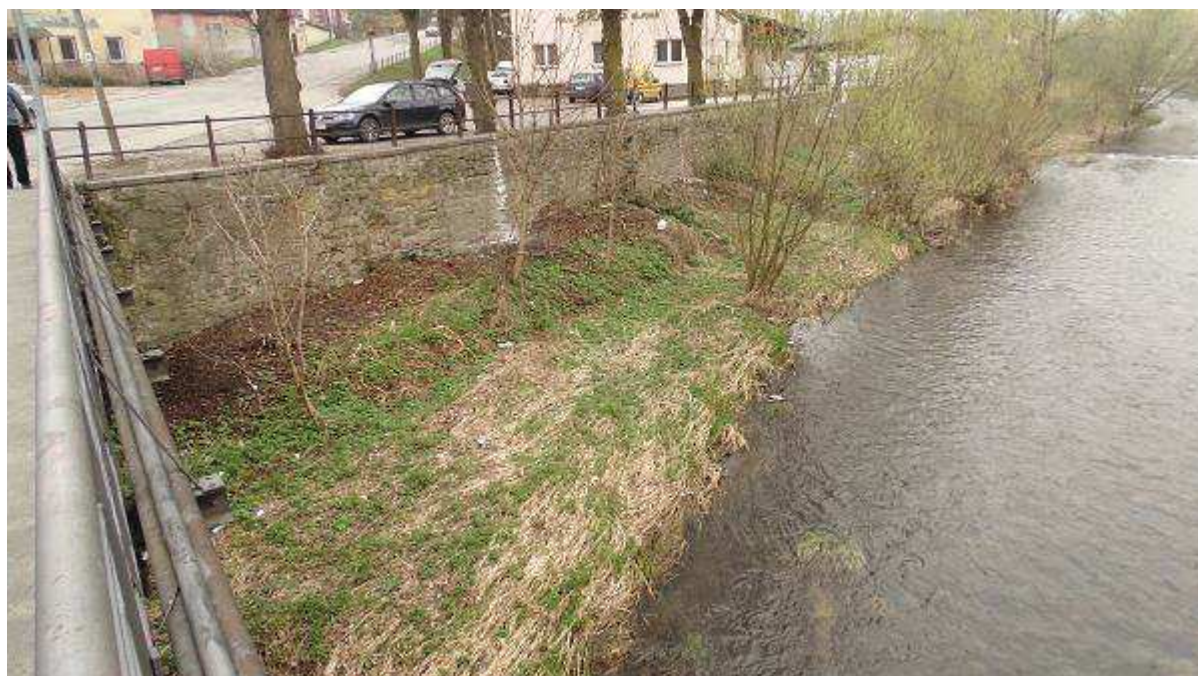
*Fot. 26 Reprofilacja muru na odcinku 150+673 – 150+730 (BP)*

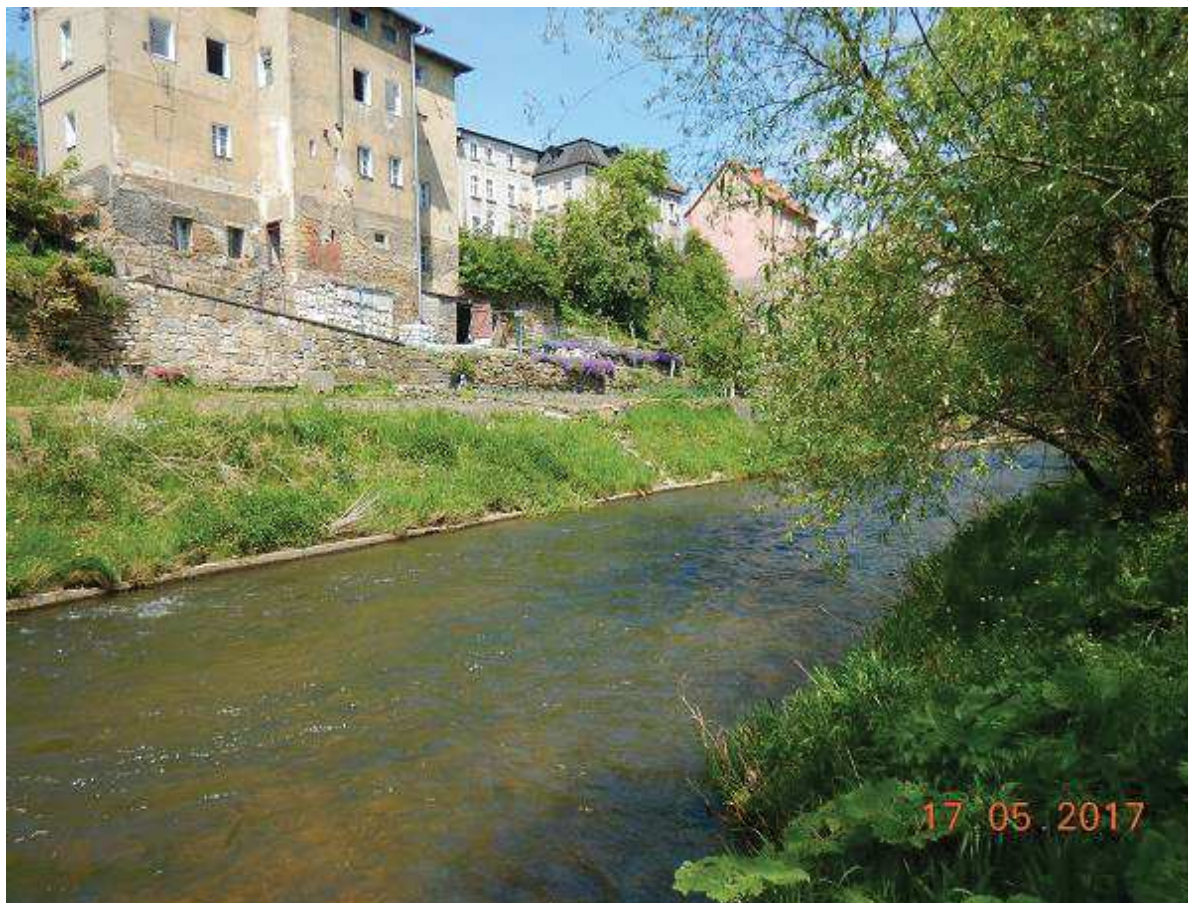
*Fot. 27 Reprofilacja skarpy na odcinku 150+844 – 150+921 (BL)*

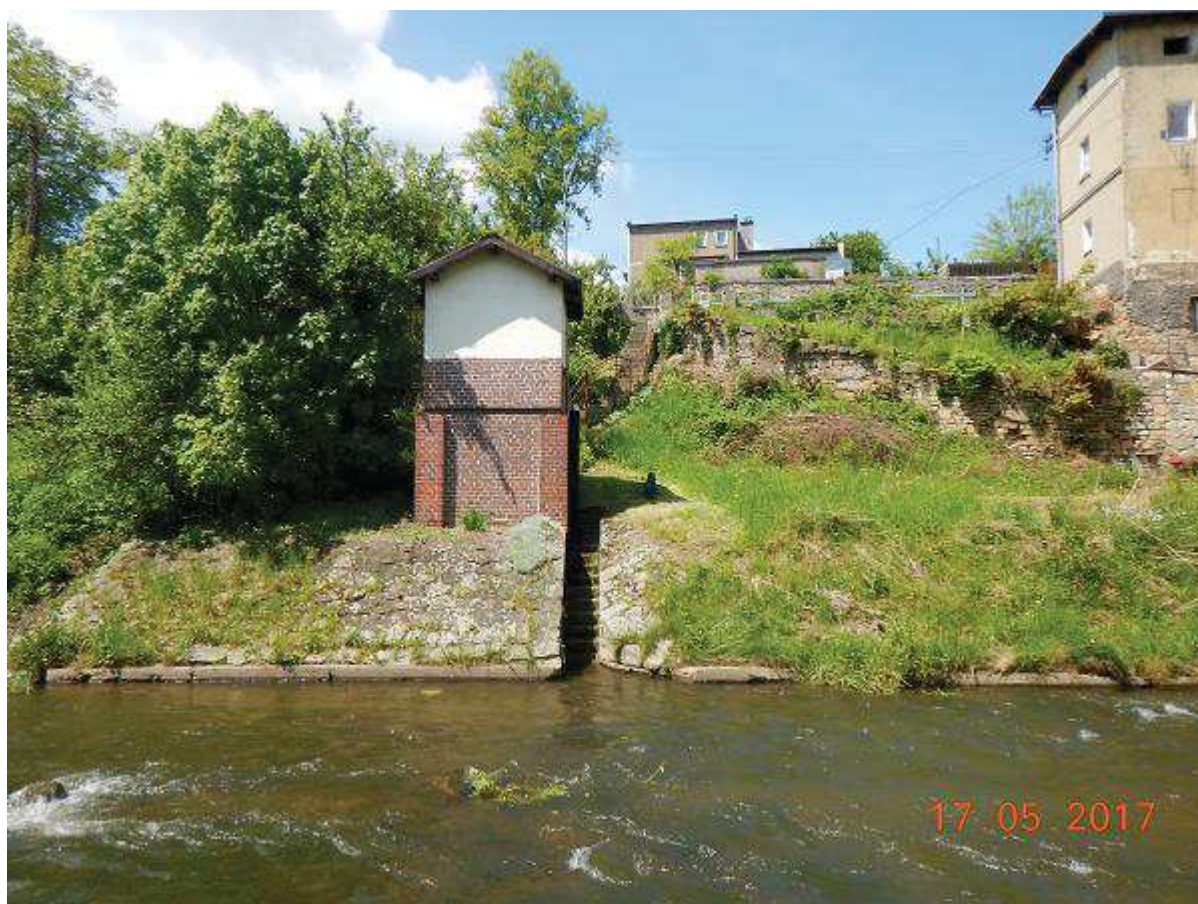
*Fot. 28 Reprofilacja skarpy na odcinku 150+844 – 150+921 (BL)*

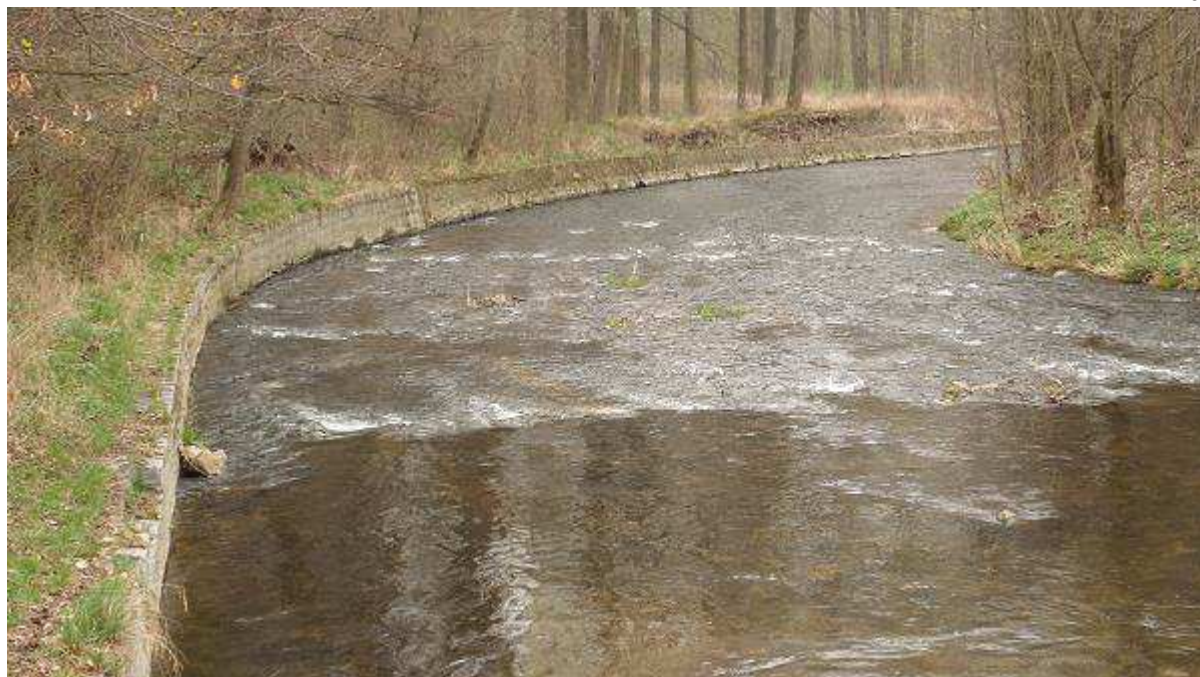
*Fot. 29 Reprofilacja muru na odcinku 150+368 – 151+508 (BL)*

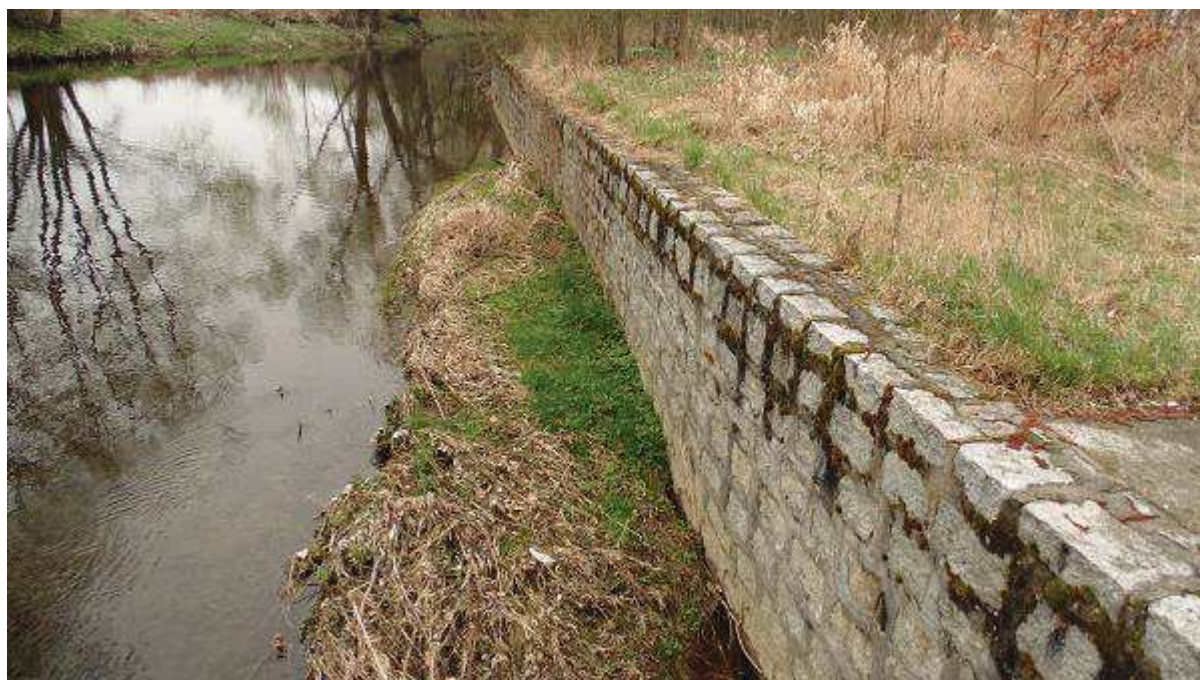
*Fot. 30 Reprofilacja muru na odcinku 150+368 – 151+508 (BL)*
