Zadanie: Ocena stanu technicznego i określenie wartości rynkowej pojazdu

Marka: SKODA

Model: Superb II 1.8 MR`08

Nr rejestracyjny: DW 152JM

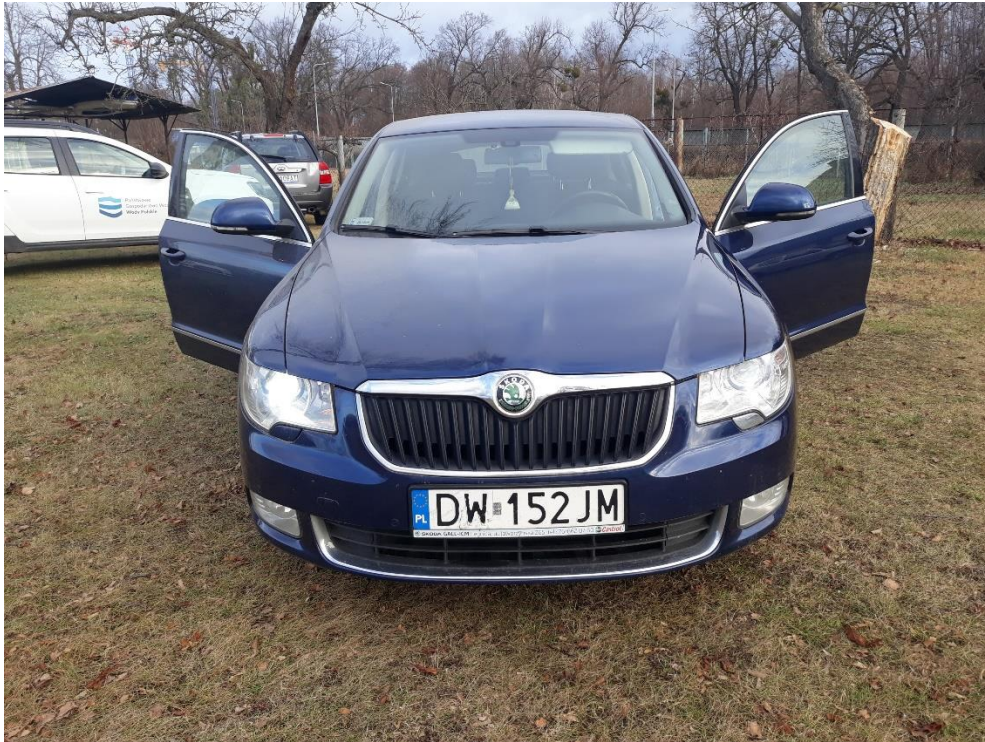
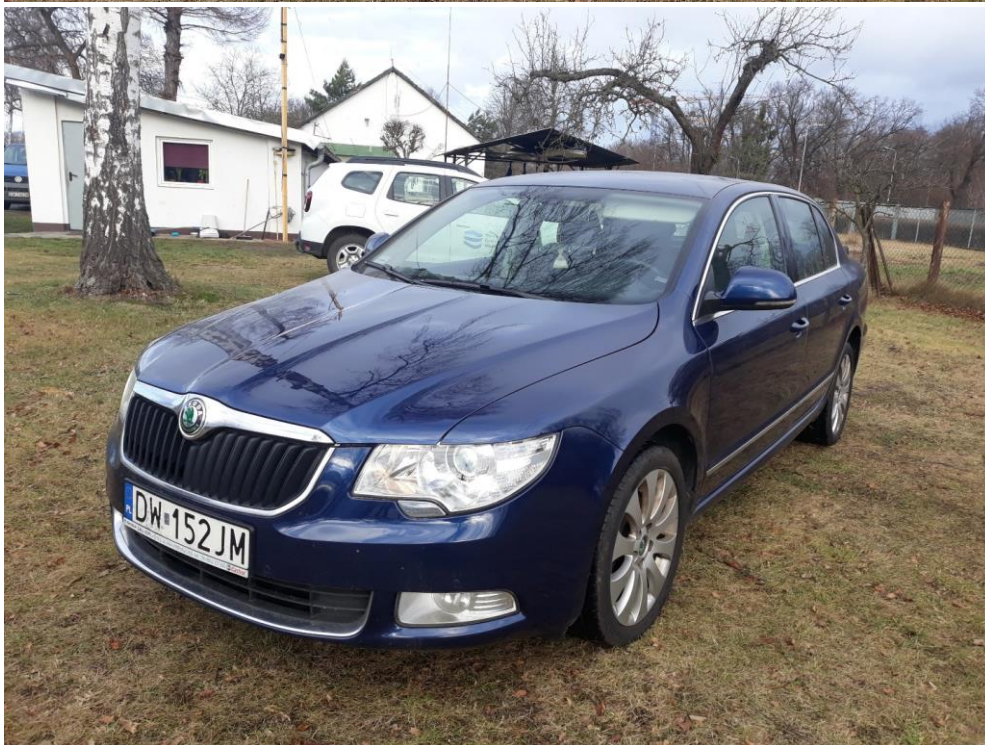
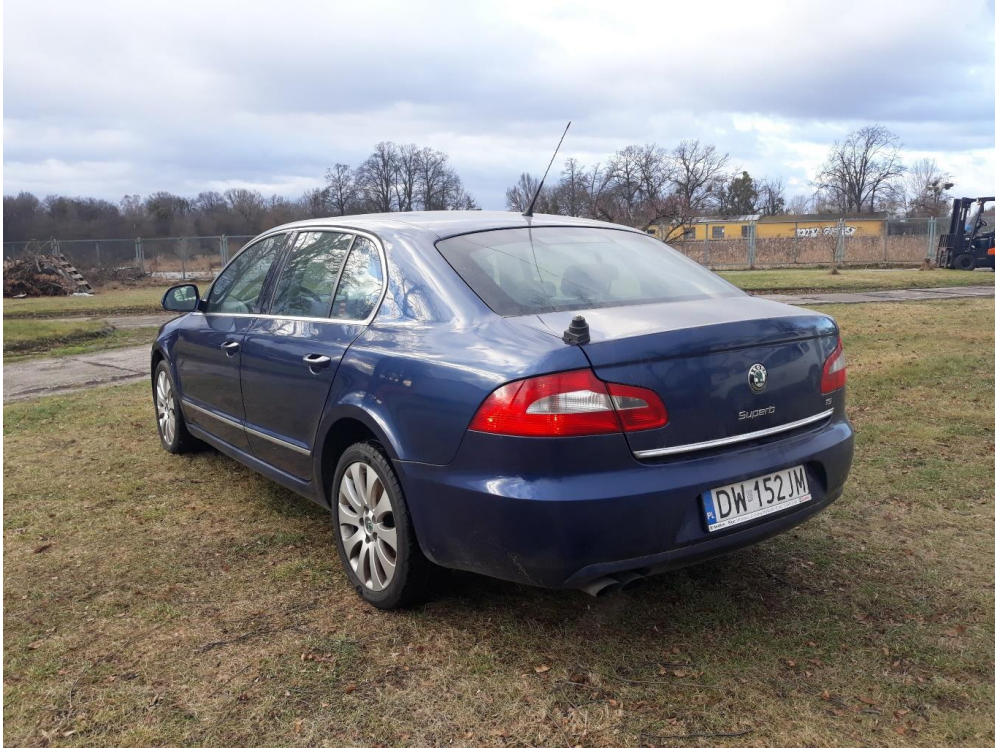
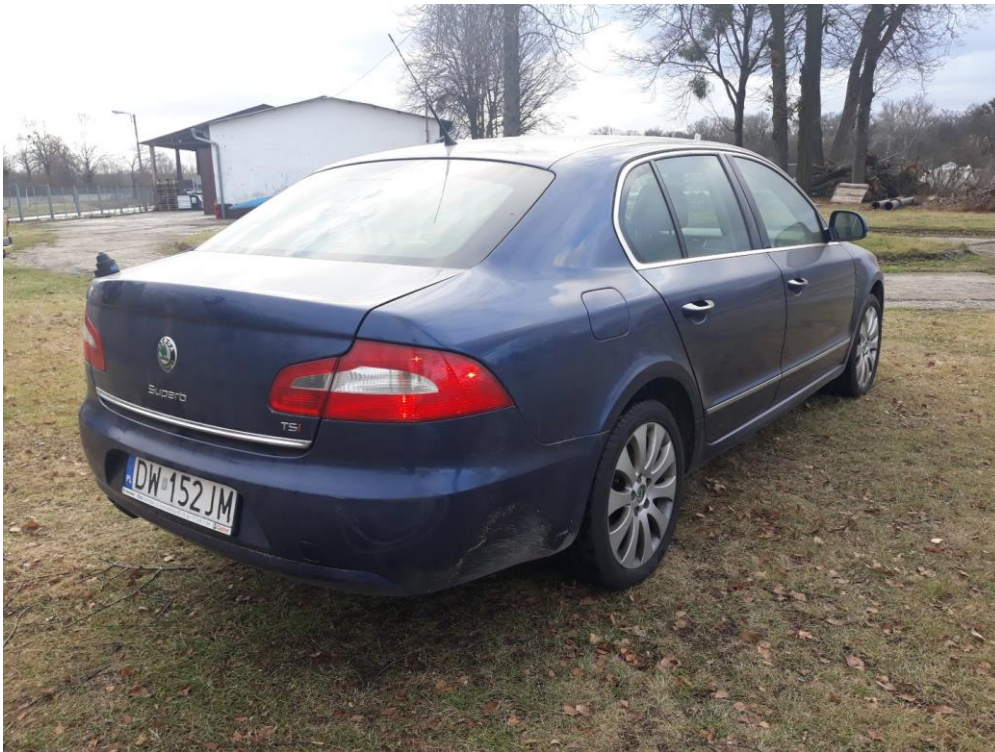
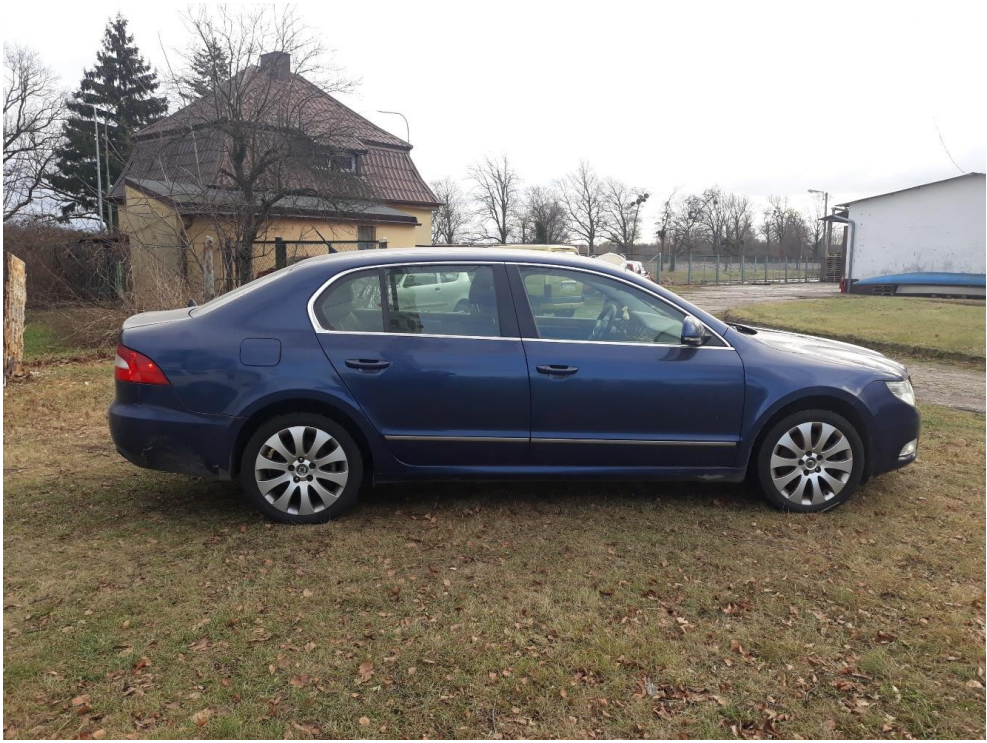
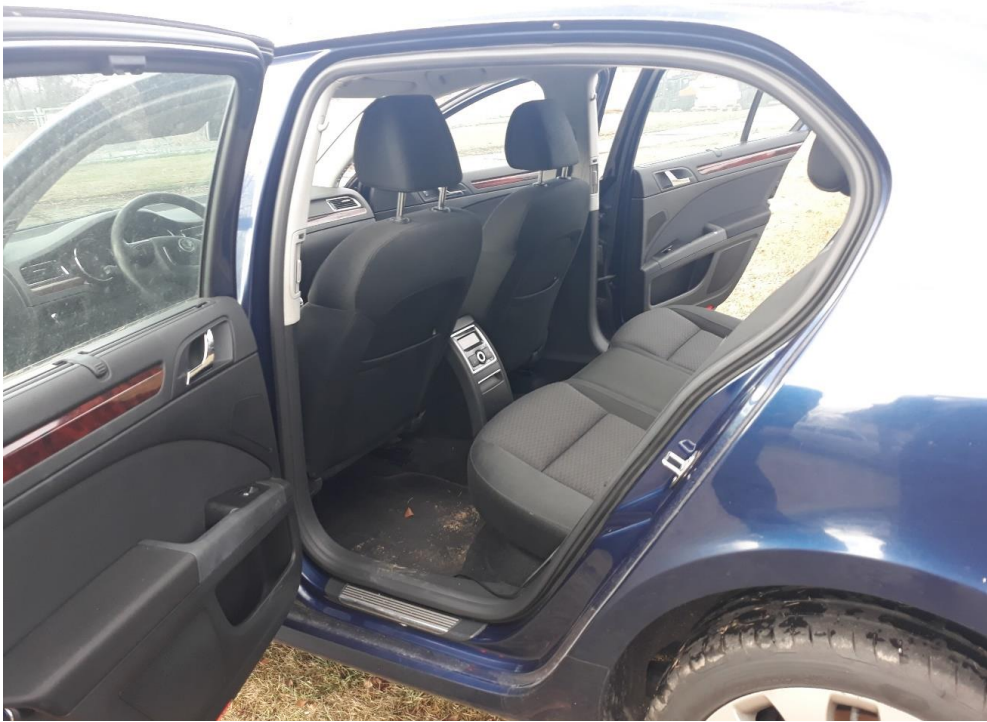
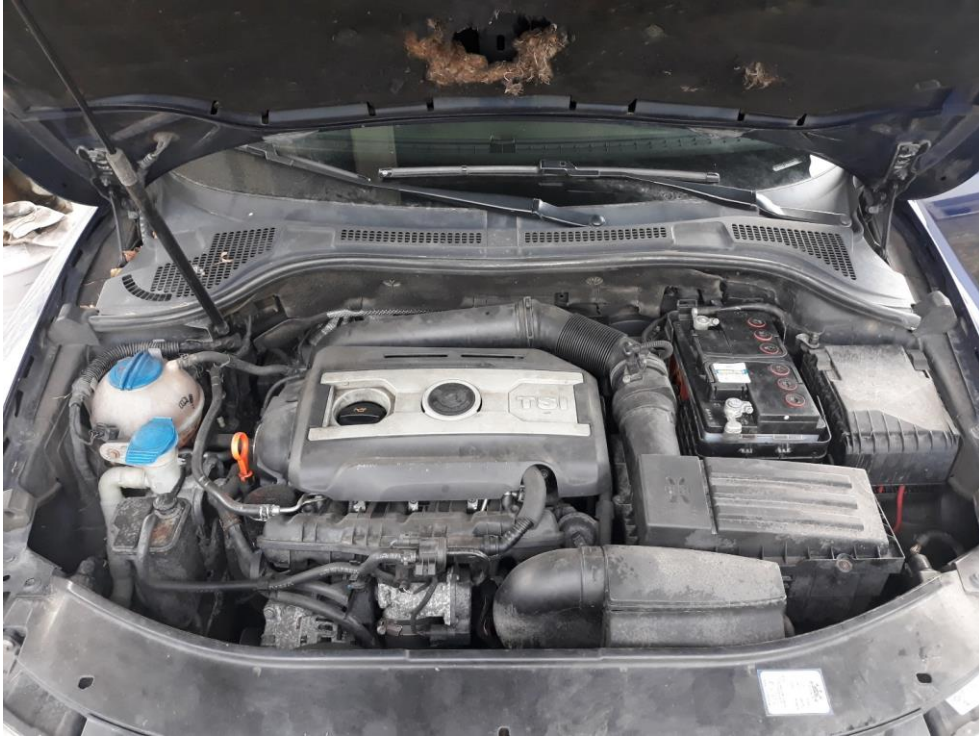
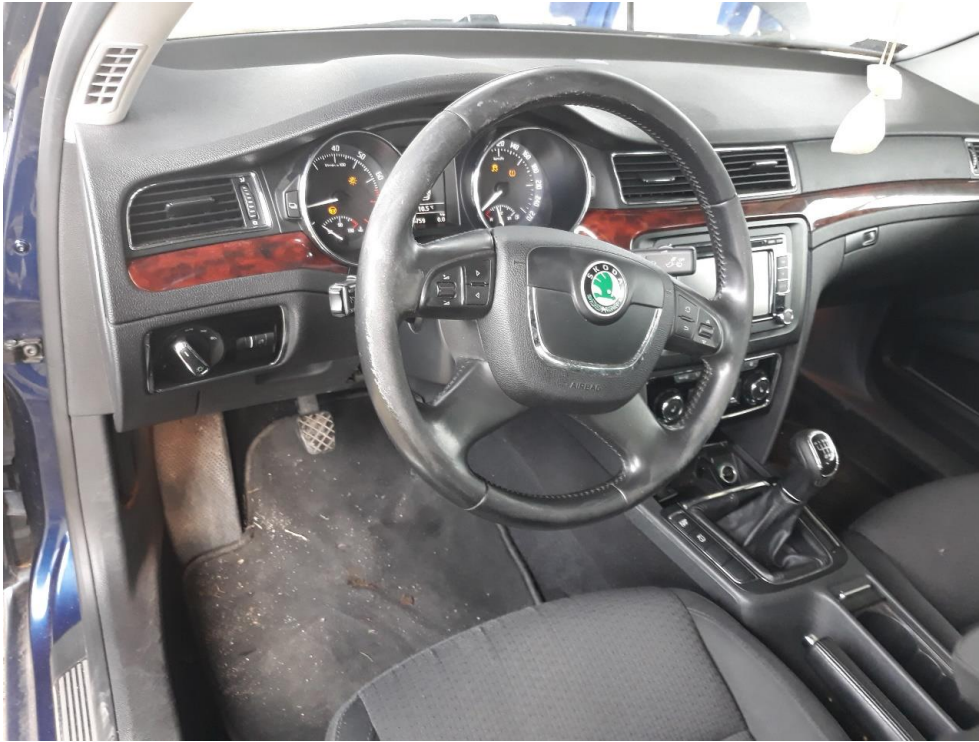
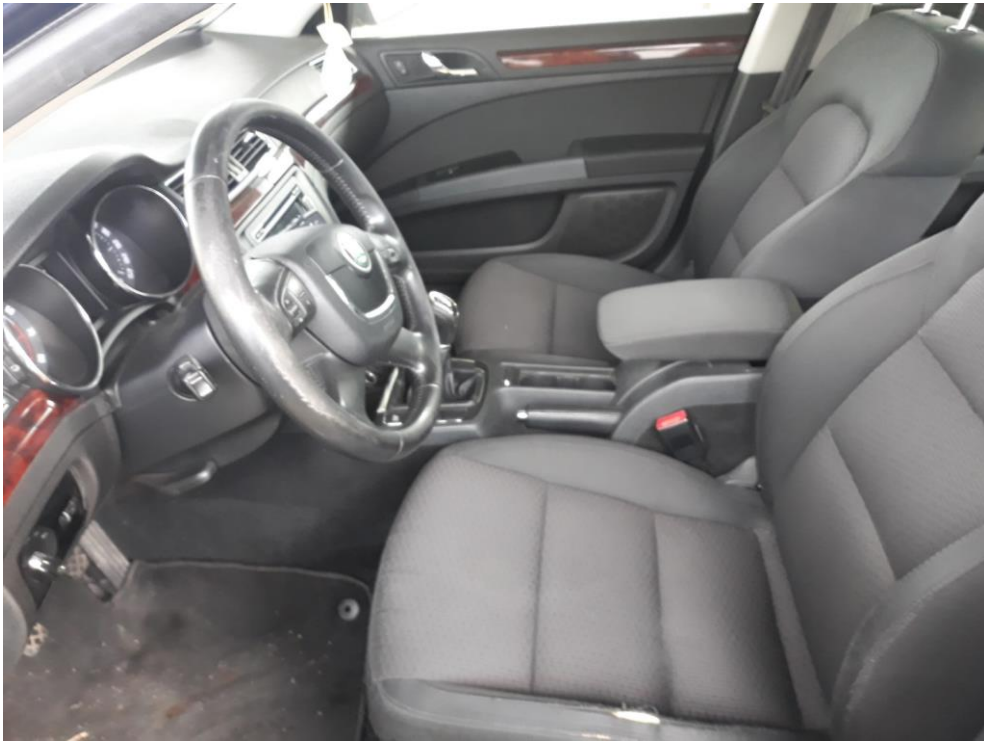
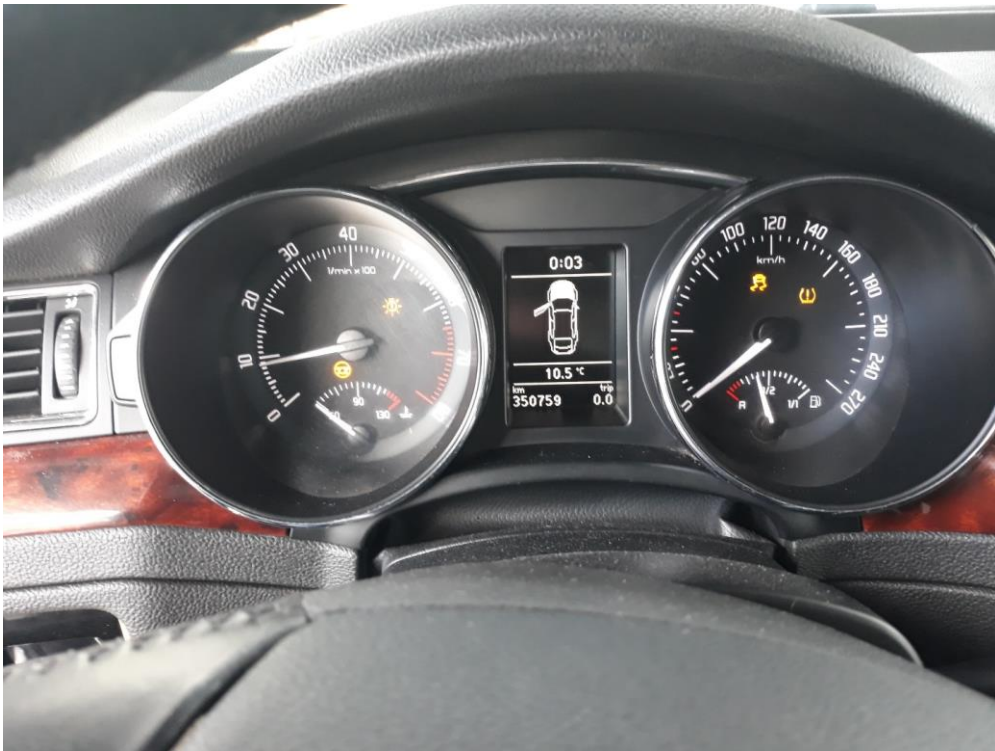
- rozruch silnika możliwy,
- naprawy głównej silnika nie wykonywano, widoczne wycieki oleju silnikowego, przy ponadnormatywnym przebiegu kilometrów 350 753 km występują powiększone luzy w układzie tłokowo
- korbwym oraz obniżone ciśnienie oleju silnikowego zapala się lampka kontrolna ciśnienia oleju,
- turbosprężarka bez wykonywanej regeneracji występują powiększone luzy na osi wałka wirników,
- powłoka lakierowa miejscami porysowana,
- pojazd posiadał uszkodzenia kolizyjne elementów nadwozia, po wykonanych naprawach.

Z przeprowadzonych oględzin wykonano dokumentację fotograficzną łącznie 9 szt. zdjęć.
