Concept - Car

OPINIA TECHNICZNA
C-C/923/20

- Dotyczy:** *Samochód osobowy Fiat Seicento*
Nr identyfikacyjny VIN: ZFA18700000584168
Nr rejestracyjny: DW 2AN86
- Zleceniodawca:** *PGW Wody Polskie RZGW we Wrocławiu*
ul. Cypriana Kamila Norwida 34
50-950 Wrocław
NIP 5272825616
- Zakres opinii:** *Wycena wartości pojazdu*

Opinia techniczna nr C-C/923/20

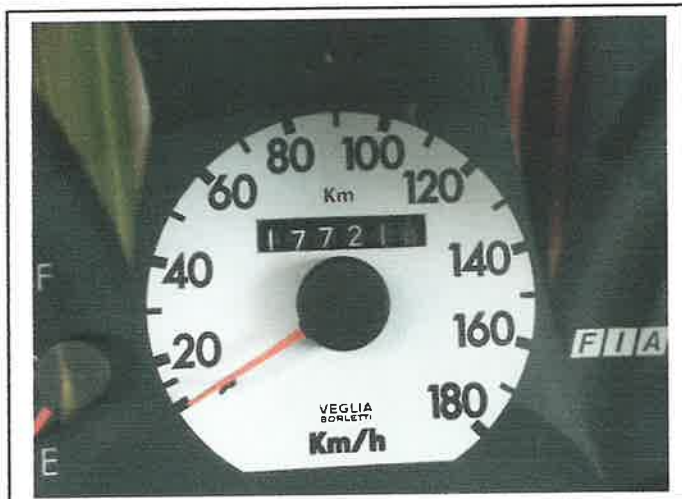
- **Przebieg i serwisowanie pojazdu** – podczas oględzin drogomierz wskazywał 177218 km. Brak jednak było możliwości stwierdzenia faktu serwisowania pojazdu.

Fot.7. Wskazanie drogomierza

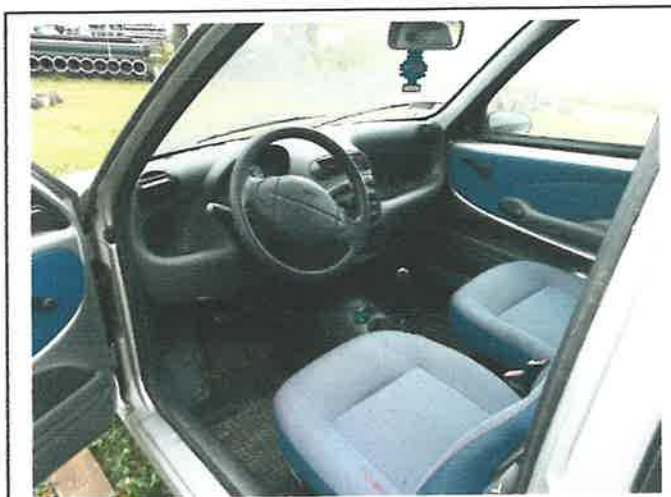
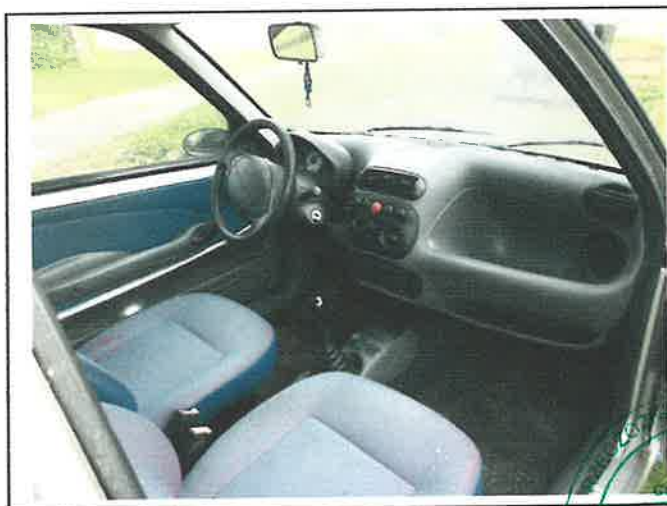
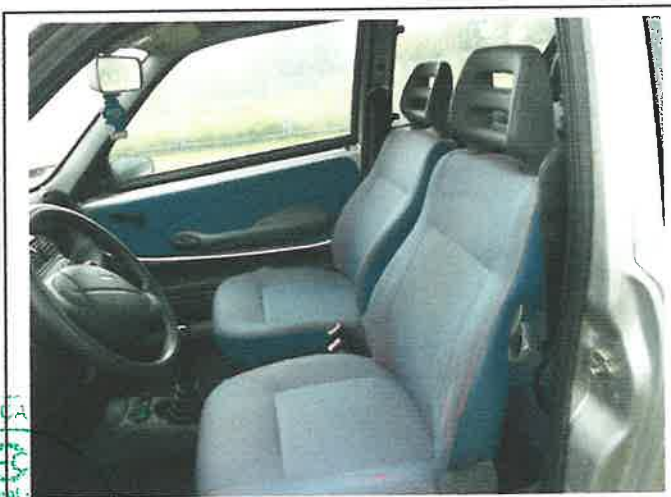
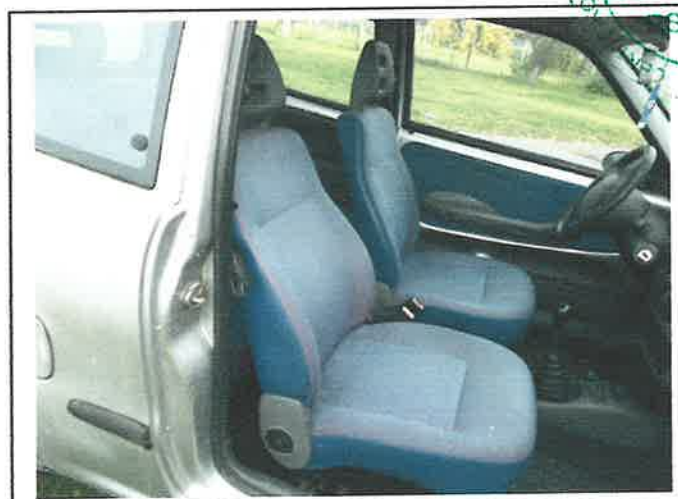
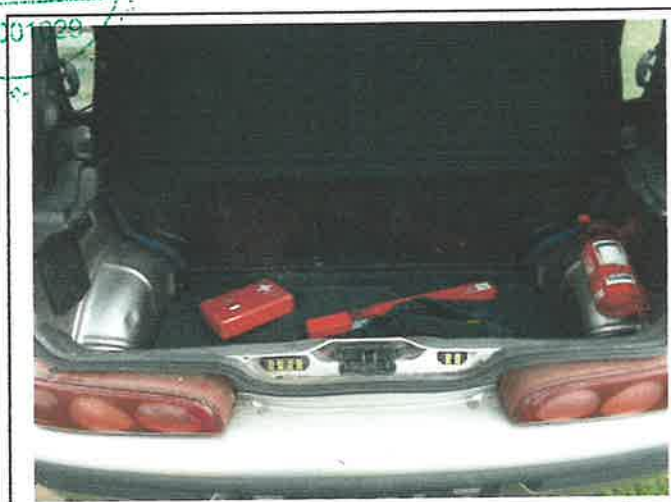
- **Wnętrze i wyposażenie pojazdu** – wnętrze zużyte stosownie do przebiegu i czasu eksploatacji, (fot 8-12).

Fot.8. Wnętrze pojazdu

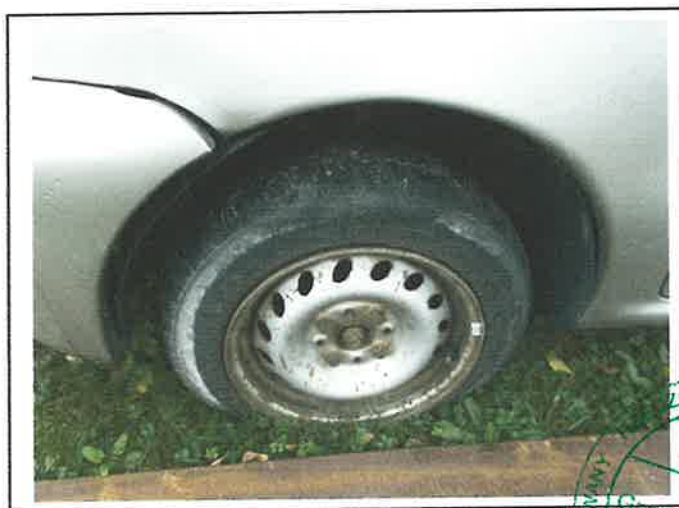
- **Podwozie i układ jezdny** – zużyty adekwatnie do przebiegu i czasu eksploatacji pojazdu ze śladami dłuższego czasu jego nieużytkowania oraz korozją (fot 19,20). Ze względu na brak możliwości wykonania badań trakcyjnych nie sprawdzono pozostałych elementów podwozia i układu jezdnego. Podczas oględzin zbadano wysokość rzeźby bieżnika (wynik w załącznikach). Ogumienie pojazdu starte i spękane. Stwierdzono brak powietrza w kole PL, (fot 15).

Fot.15. Uszkodzone koło PL

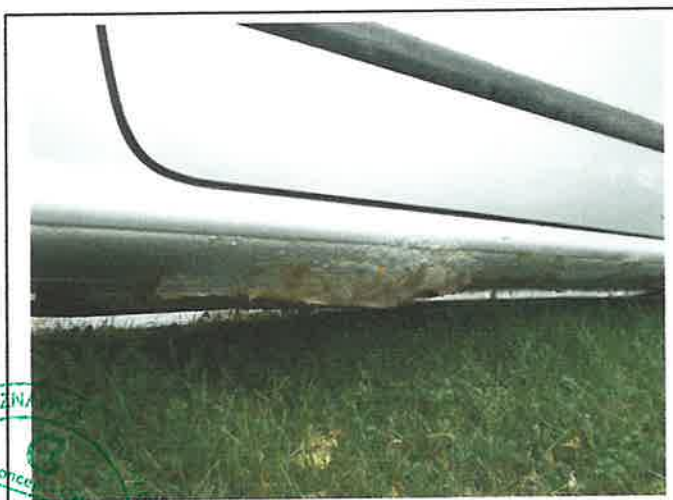
- **Nadwozie** – nadwozie pojazdu ze śladami dłuższego nieużytkowania w przeciętnym stanie technicznym i wizualnym. Podczas oględzin przeprowadzono badanie powłoki lakierowej (wynik w załącznikach). Stwierdzono zmatowienie oraz nadmierną jej grubość, w szczególności na: błotniku TL, błotniku TP, drzwiach P. Oględziny ujawniły również uszkodzenie:
 - i. błotnik PL – wgnieciony, (fot 14),
 - ii. próg P (zew. i wew.) – korozja na wskroś, (fot 16),
 - iii. listwa drzwi P – oderwana, (fot 17),
 - iv. zderzak tylny – zarysowany, (fot 18),

Fot.16. Uszkodzony próg P

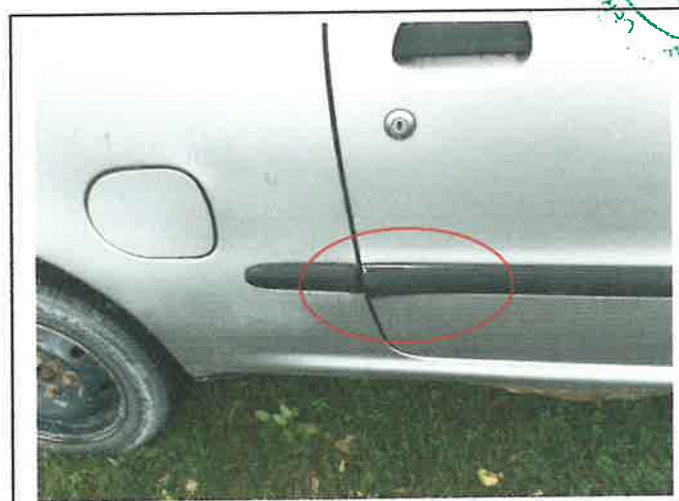
Fot.17. Uszkodzona listwa drzwi P

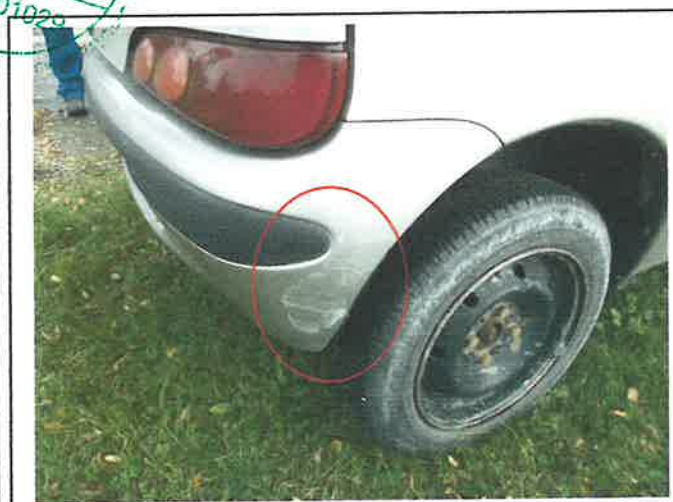
Fot.18. Uszkodzony zderzak tylny

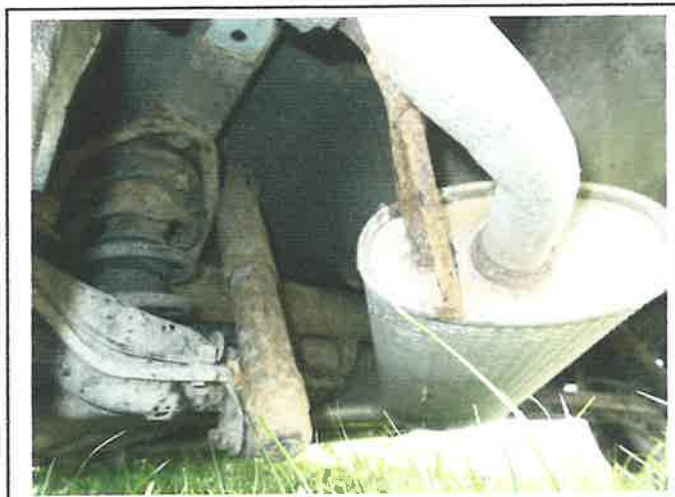
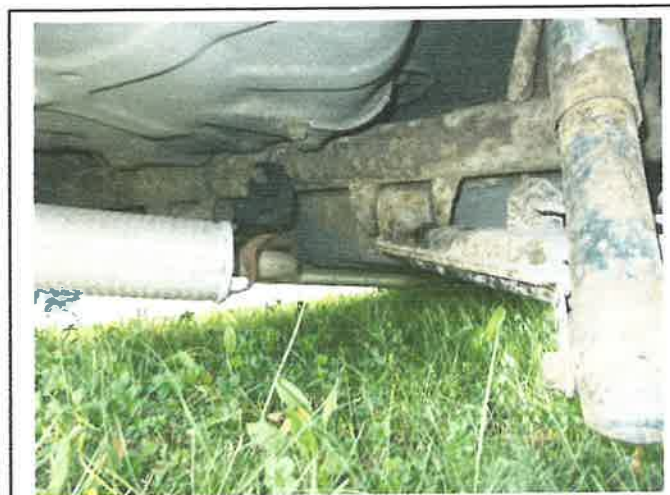
Fot.19. Skorodowane podwozie

Fot.20. Skorodowane podwozie

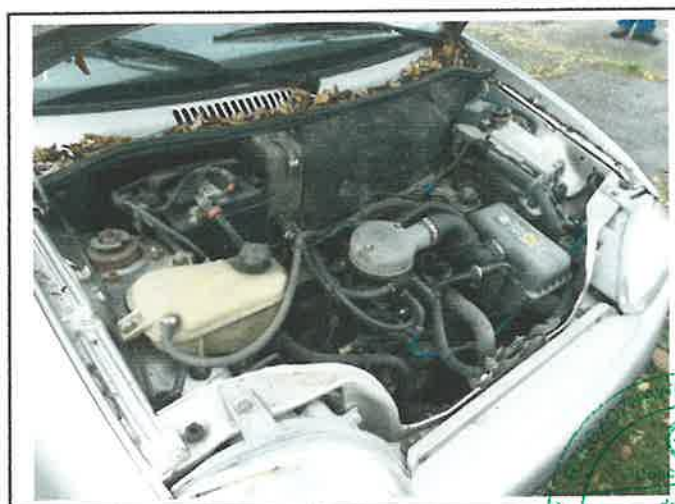
- **Silnik i skrzynia biegów** – Silnik i skrzynia biegów zamontowane w pojeździe ze śladami zabrudzeń eksploatacyjnych, wyciekami oraz śladami dłuższego okresu jego nieużytkowania. Olej silnikowy poniżej minimum (fot 23). Podczas oględzin brak było możliwości uruchomienia silnika.

Fot.21. Komora silnika

Fot.22. Komora silnika

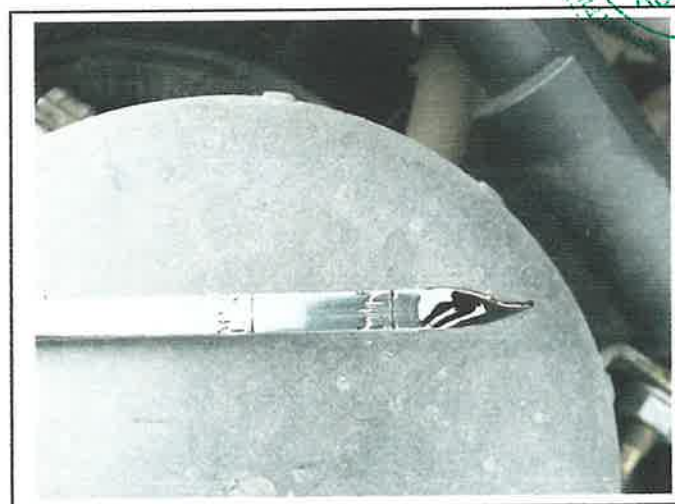
Fot.23. Poziom oleju silnikowego
