Biała Łądecka - Stronie Śląskie  
Arkusz 2  
Skala: 1:1 000  
Data: 09.2019

Załącznik 4

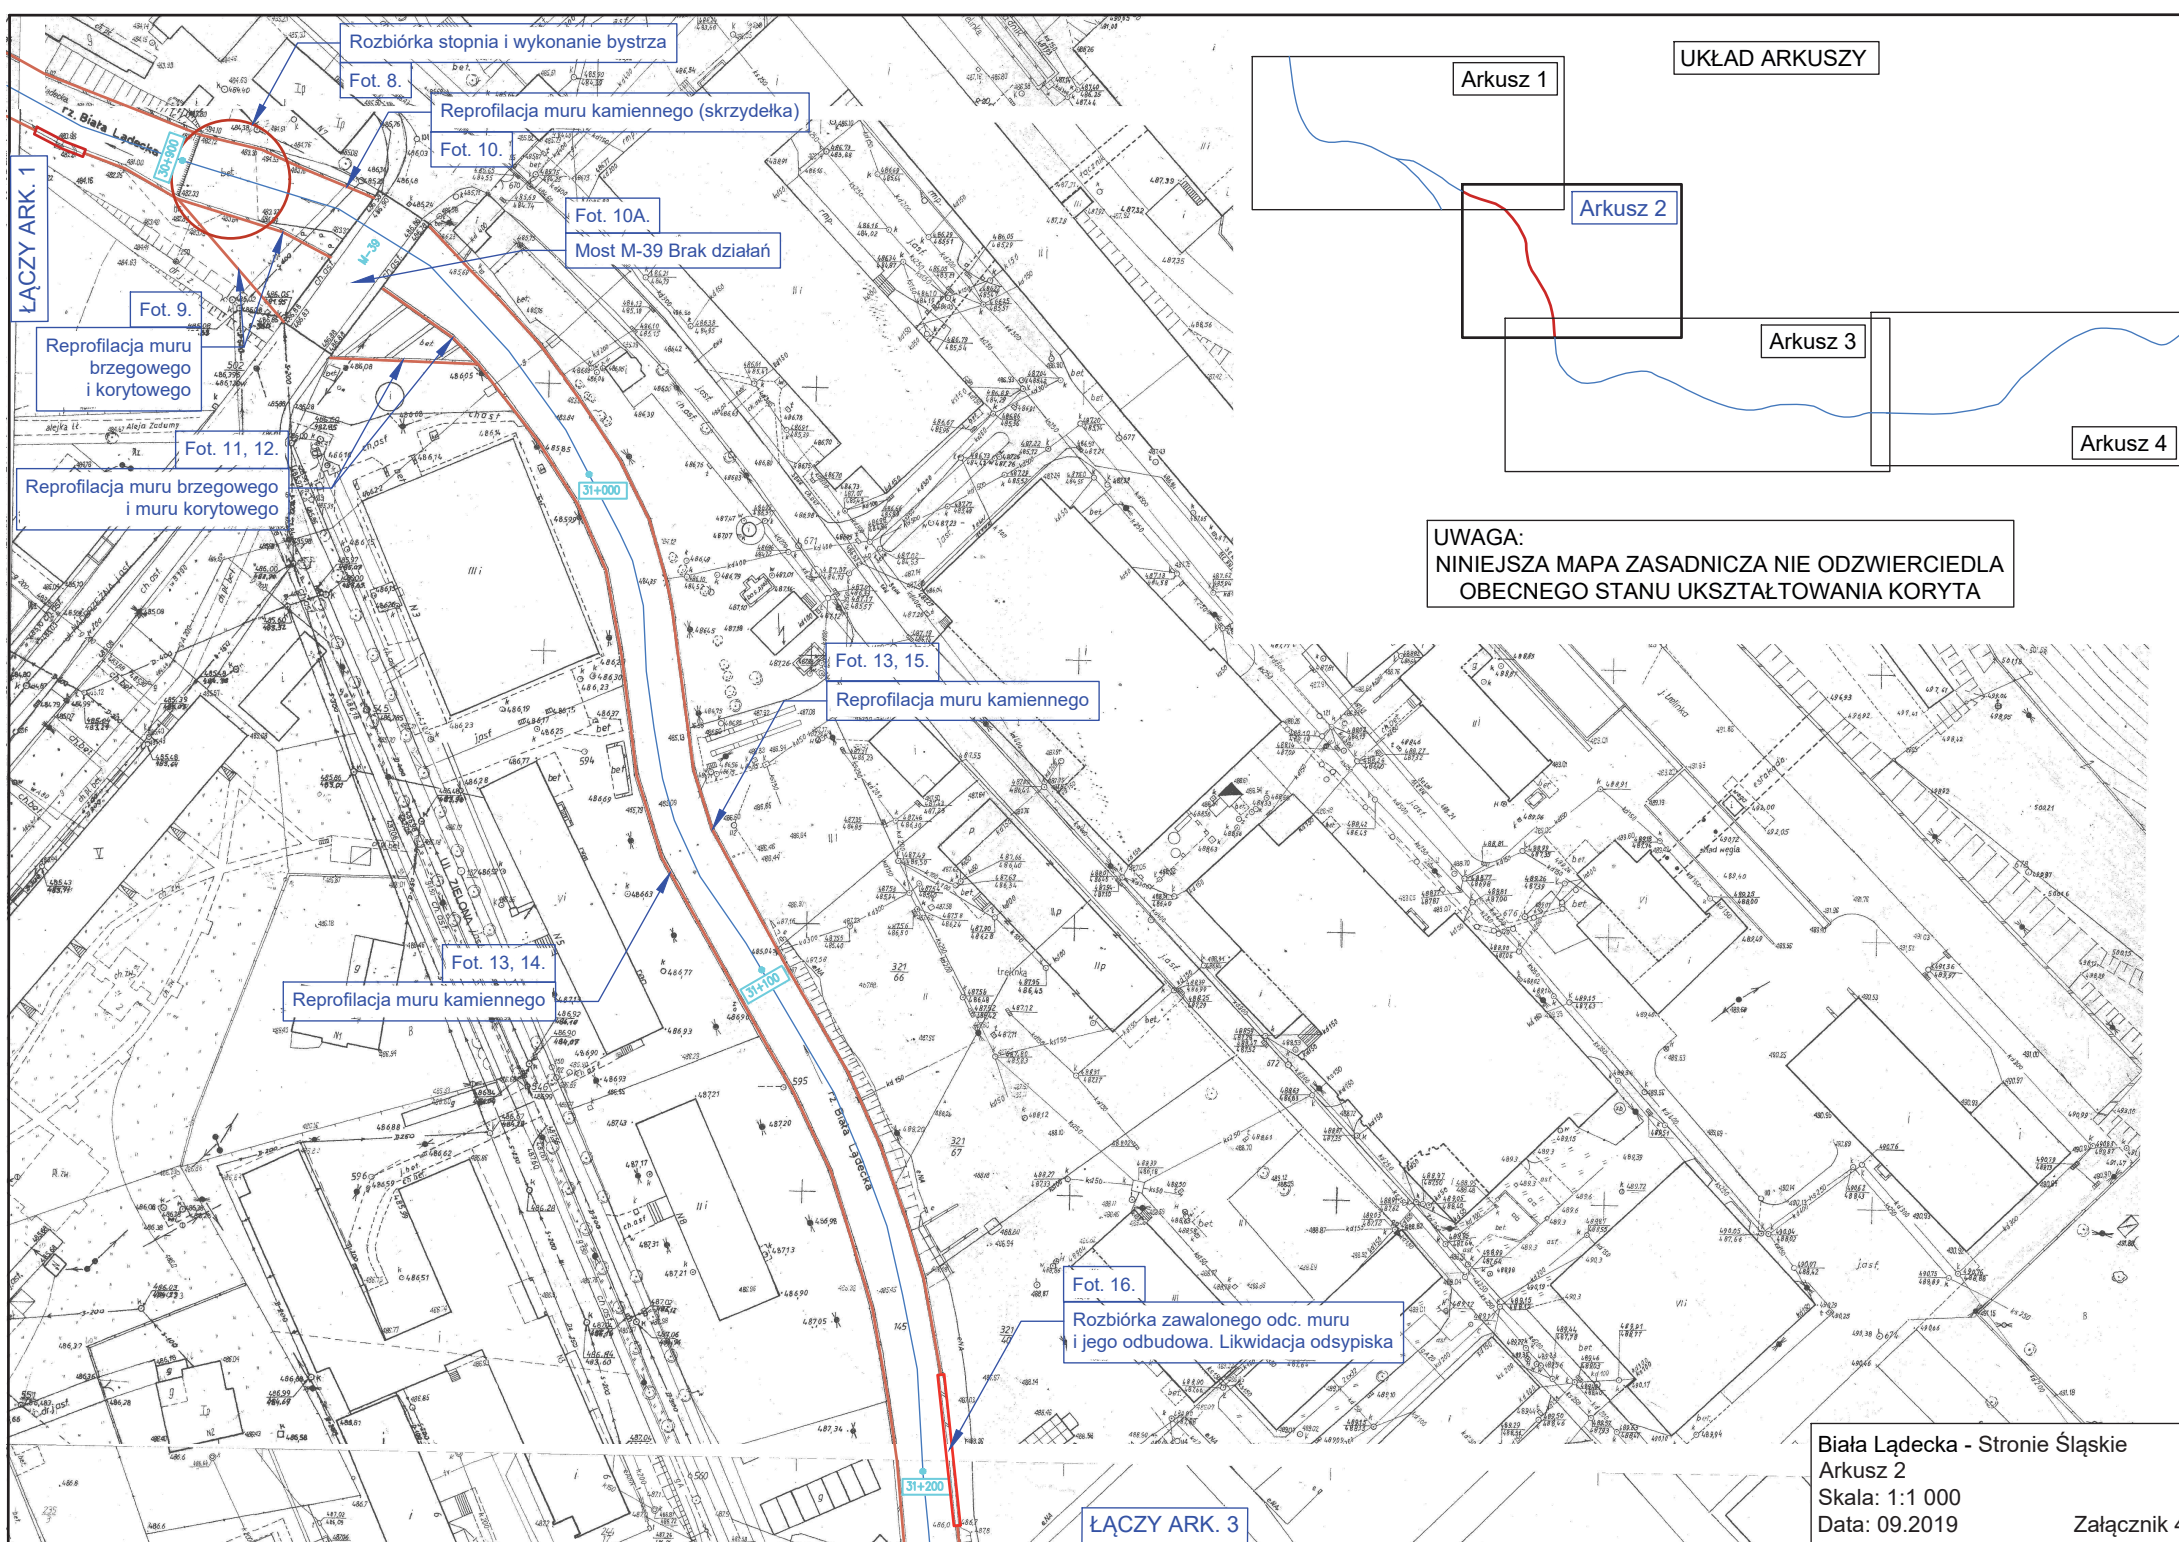
Rozbiórka stopnia i wykonanie bystrza

Reprofilacja muru kamiennego (skrzydełka)

Reprofilacja muru  
brzegowego  
i korytowego

Reprofilacja muru brzegowego  
i muru korytowego

Reprofilacja muru kamiennego

Rozbiórka zawalonego odc. muru  
i jego odbudowa. Likwidacja odsypiska
