**EKSPERTYZA TECHNICZNA**  
**pn.: „Ustalenie przyczyn występowania wzmożonych**  
**wycieków w galerii kontrolno – zastrzykowej zbiornika**  
**wodnego Bukówka”**

Zamawiający: **Regionalny Zarząd Gospodarki Wodnej we Wrocławiu**  
**ul. Norwida 34, 50 - 950 Wrocław**  
Umowa: **nr T UW-3841.1.2017 z dnia 6 listopada 2017r.**  
Branża: **Hydrotechniczna**

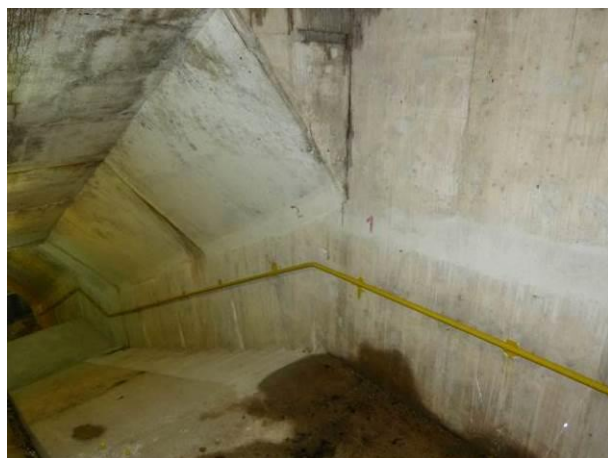
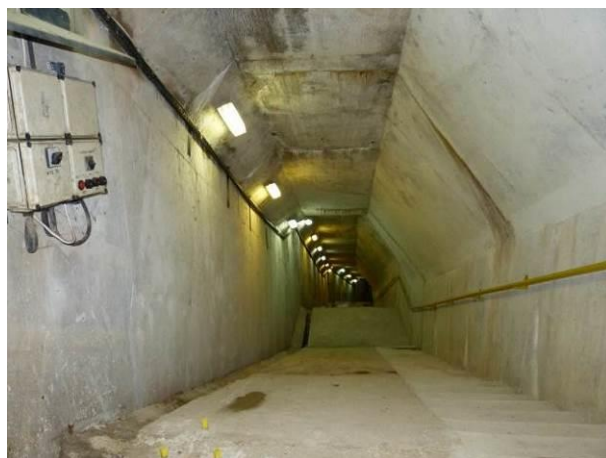
Stan techniczny żelbetowej konstrukcji galerii jest **niepokojący (ocena 3/5)** - wykazuje uszkodzenia, których nienaprawienie spowoduje skrócenie okresu bezpiecznej eksploatacji. Galeria podzielona jest na 18 sekcji. Uszkodzenia dla wszystkich sekcji są modelowe i obserwowane niemalże na każdej z nich.

- zarysowania „suche” konstrukcji żelbetowej galerii kontrolno-zastrzykowej, miejscami widoczne na całej szerokości sklepienia oraz wysokości ściany,
- liczne spękania i zarysowania konstrukcji przewodzące wodę (intensywne zacieki na wewnętrznych ścianach),
- białe, wapienne wykwyty na powierzchniach konstrukcji, zintensyfikowane w miejscach przerw dylatacyjnych oraz w okolicach rys zamkniętych (uprzednio przewodzących wodę),
- miejscowe rdzawe zacieki mogące świadczyć o postępującej korozji prętów zbrojeniowych,
- brązowe wykwyty i gęste wyływy w miejscach zarysowań, zintensyfikowane w miejscach przerw dylatacyjnych,
- wykwyty w postaci stalaktytów na stropie konstrukcji galerii,
- widoczne liczne miejsca wcześniejszych napraw zarysowań w technologii iniekcyjnej.

Fot. 3.1. Widok na stan techniczny sekcji nr 1 konstrukcji galerii kontrolno-zastrzykowej

- 3) Z uwagi na powyższe zaleca się wykonanie napraw przewodzących wodę zarysowań konstrukcji galerii oraz przerw technologicznych betonowania w technologii iniekcji uszczelniającej np. żywicami na bazie poliuretanów. Do uszczelnień rys i niekontrolowanych przerw technologicznych betonowania należy stosować materiały iniekcyjne stosowne do ich właściwości uszczelniających wycieki wody, nie powodujące korozji stali zbrojeniowej, a także o:

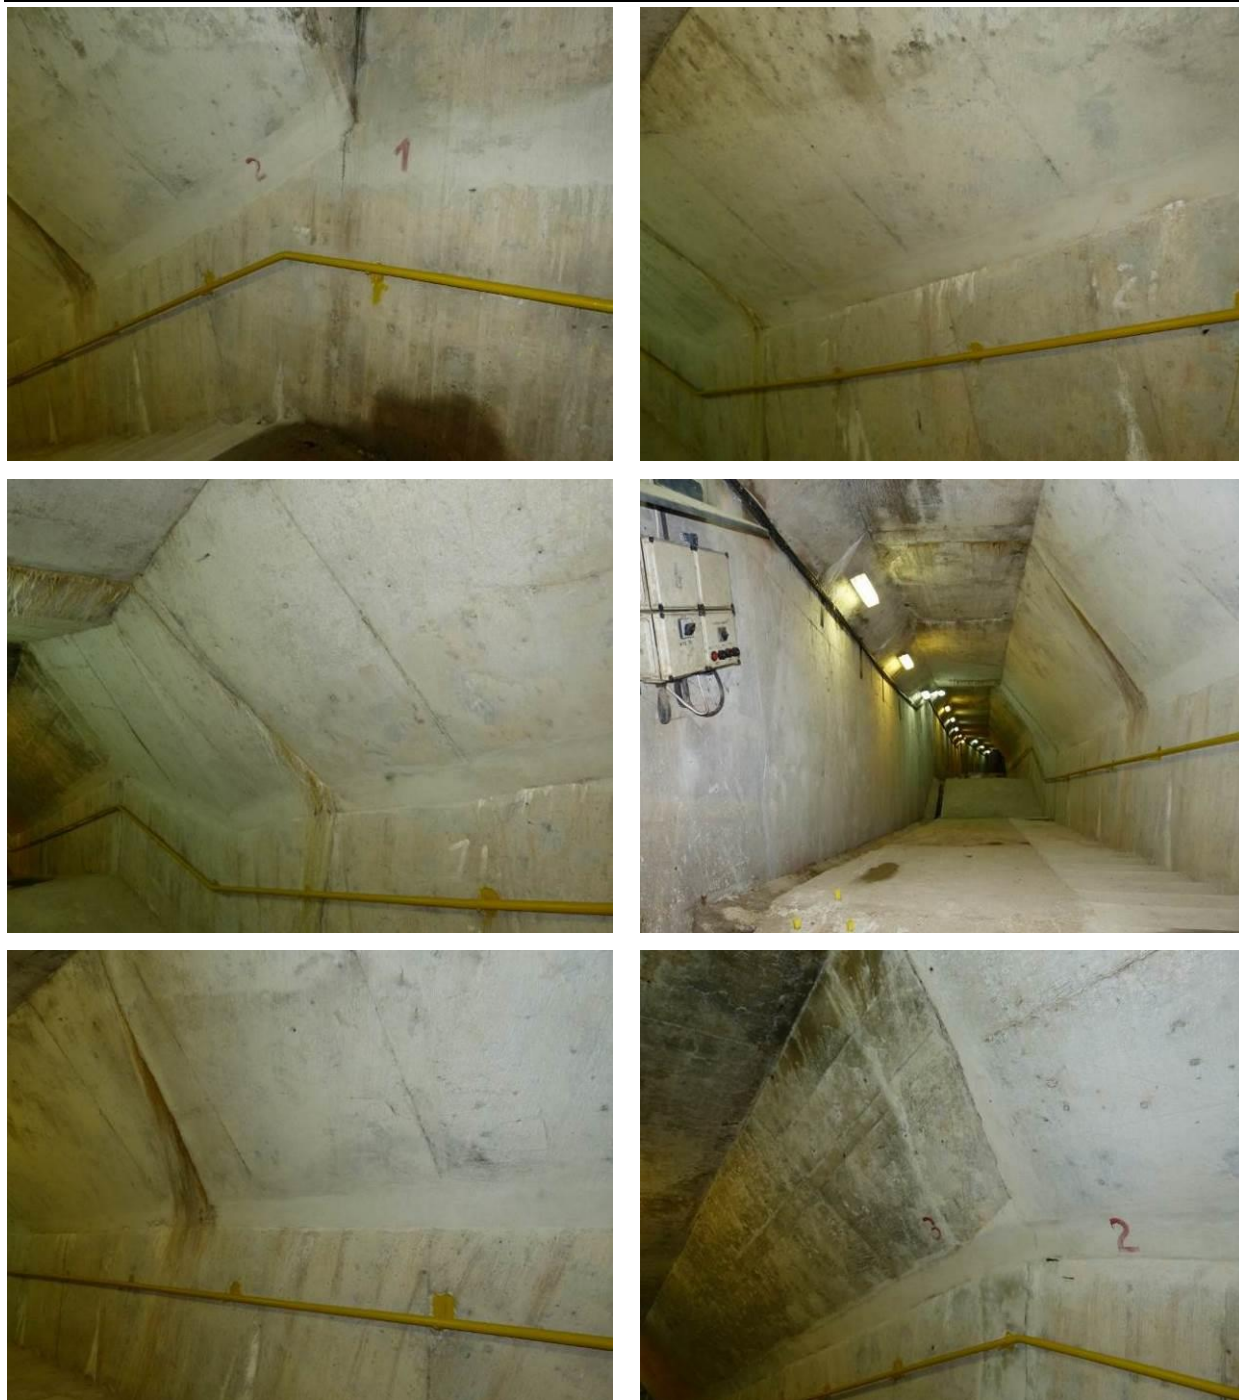
Fot. 3.2. Widok na stan techniczny sekcji nr 2 konstrukcji galerii kontrolno-zastrzykowej

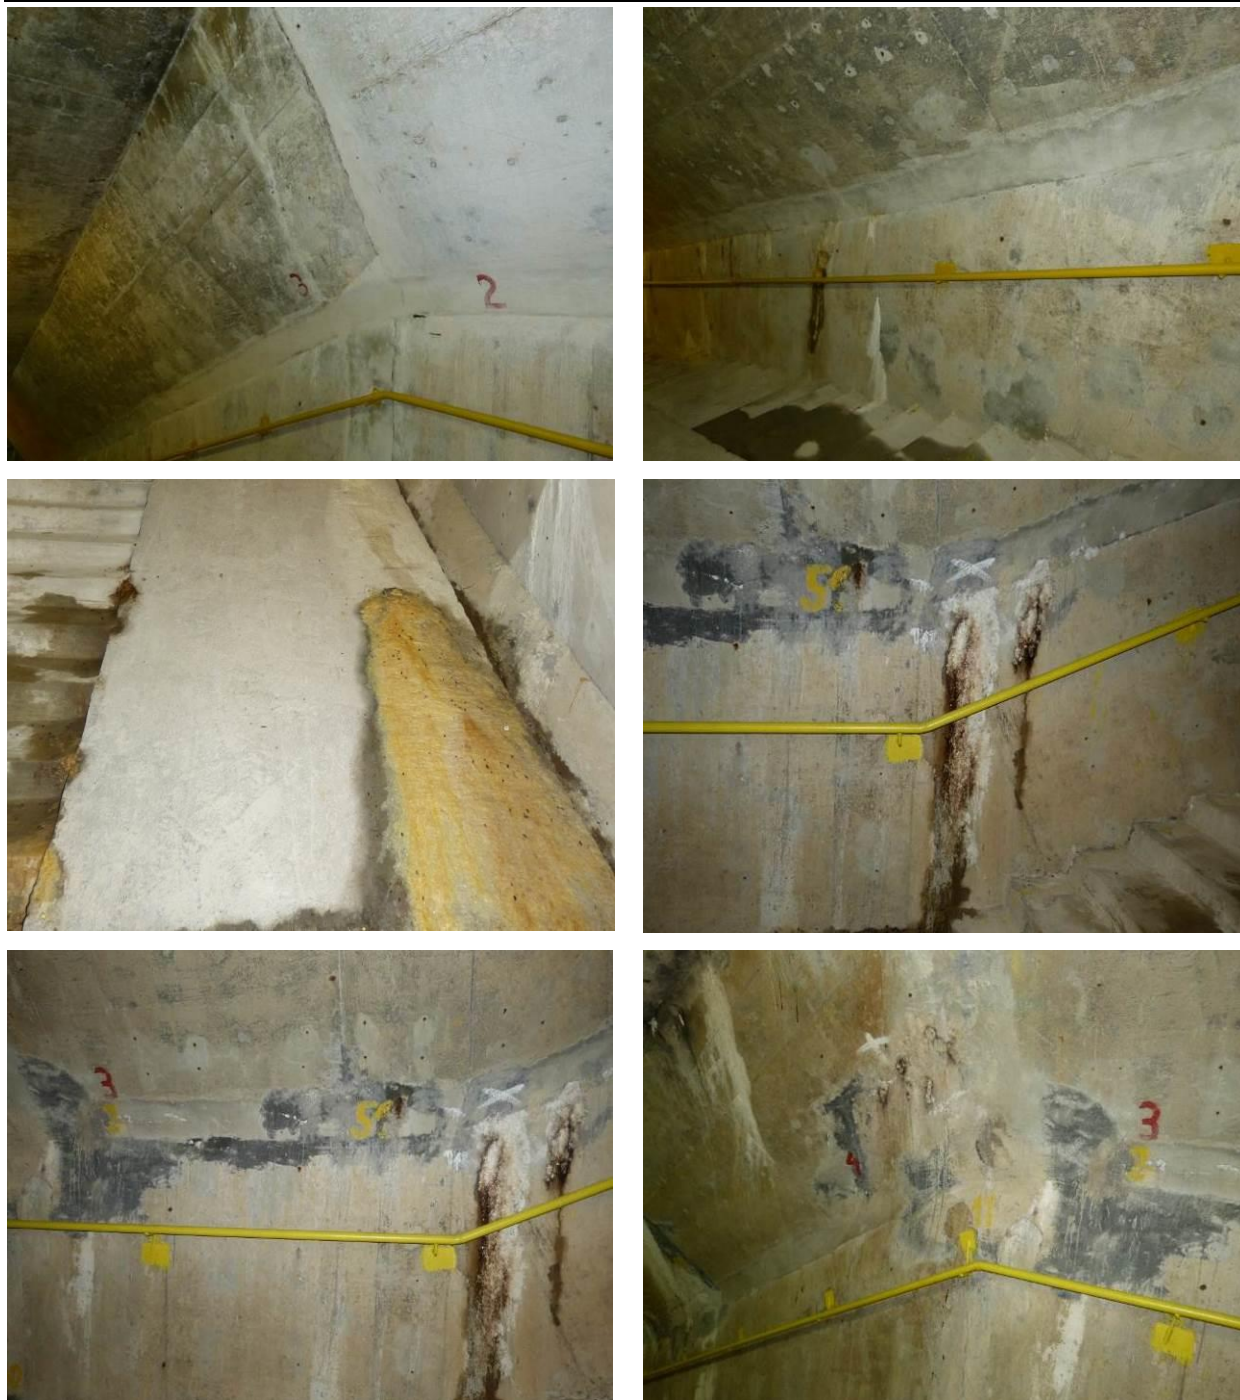
Fot. 3.3. Widok na stan techniczny sekcji nr 3 konstrukcji galerii kontrolno-zastrzykowej

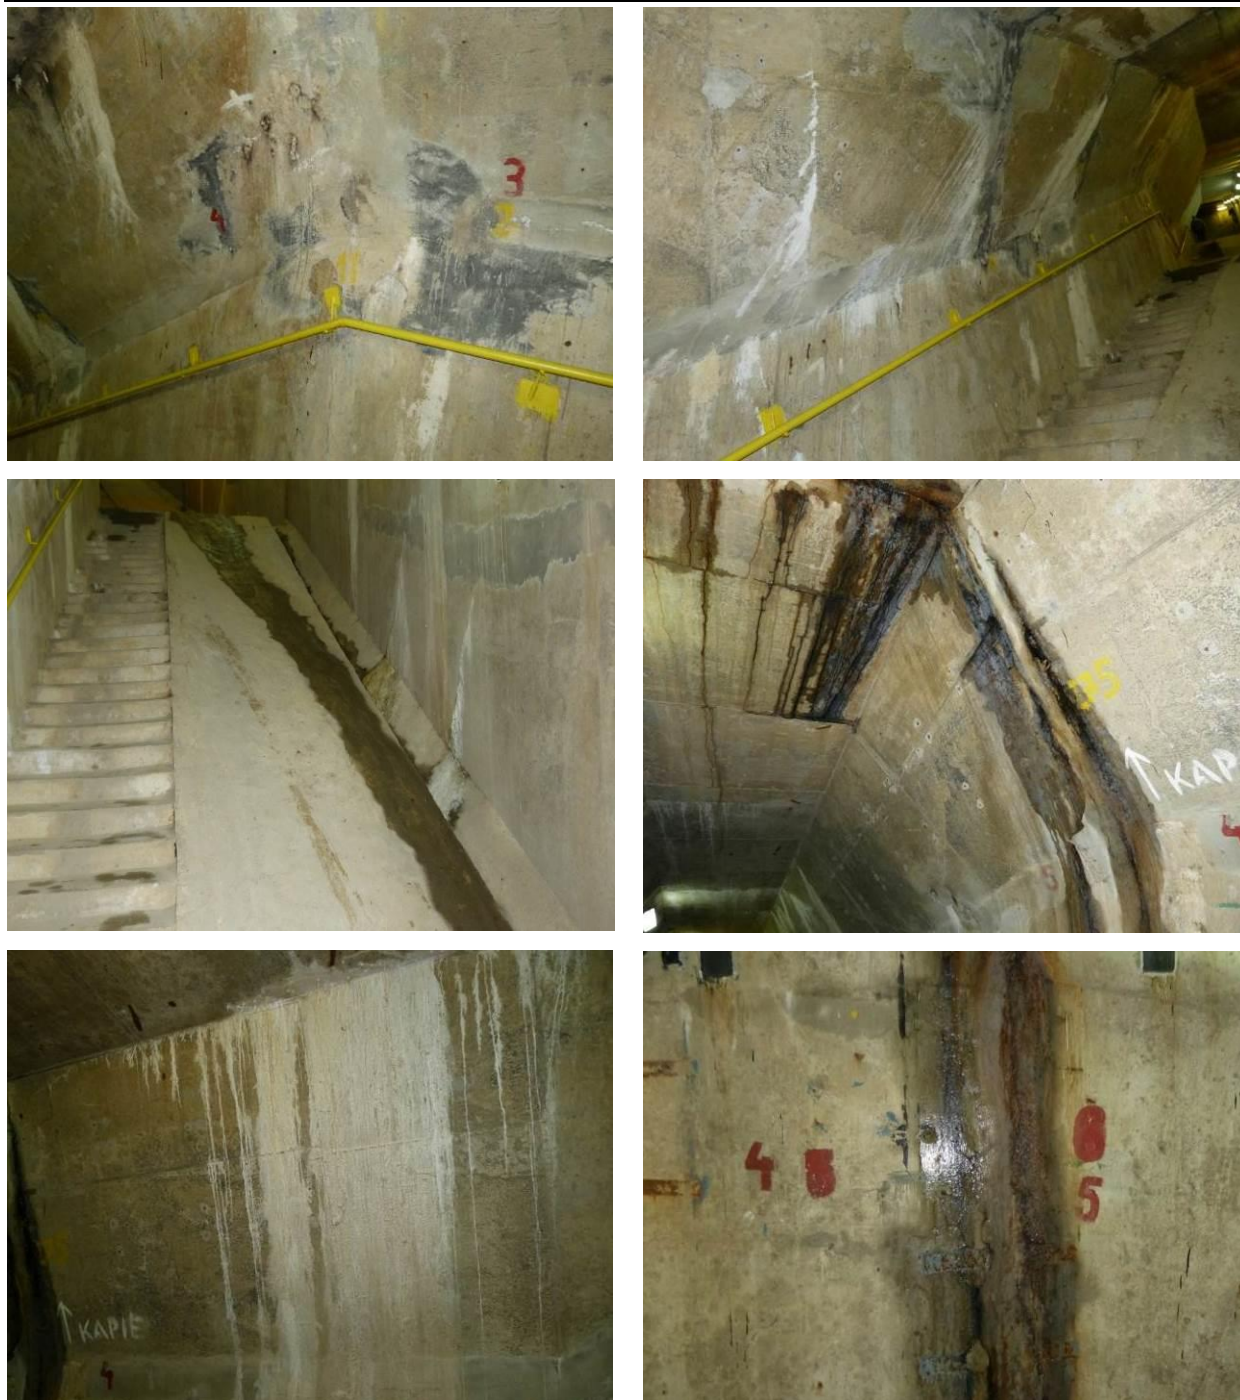
Fot. 3.4. Widok na stan techniczny sekcji nr 4 konstrukcji galerii kontrolno-zastrzykowej

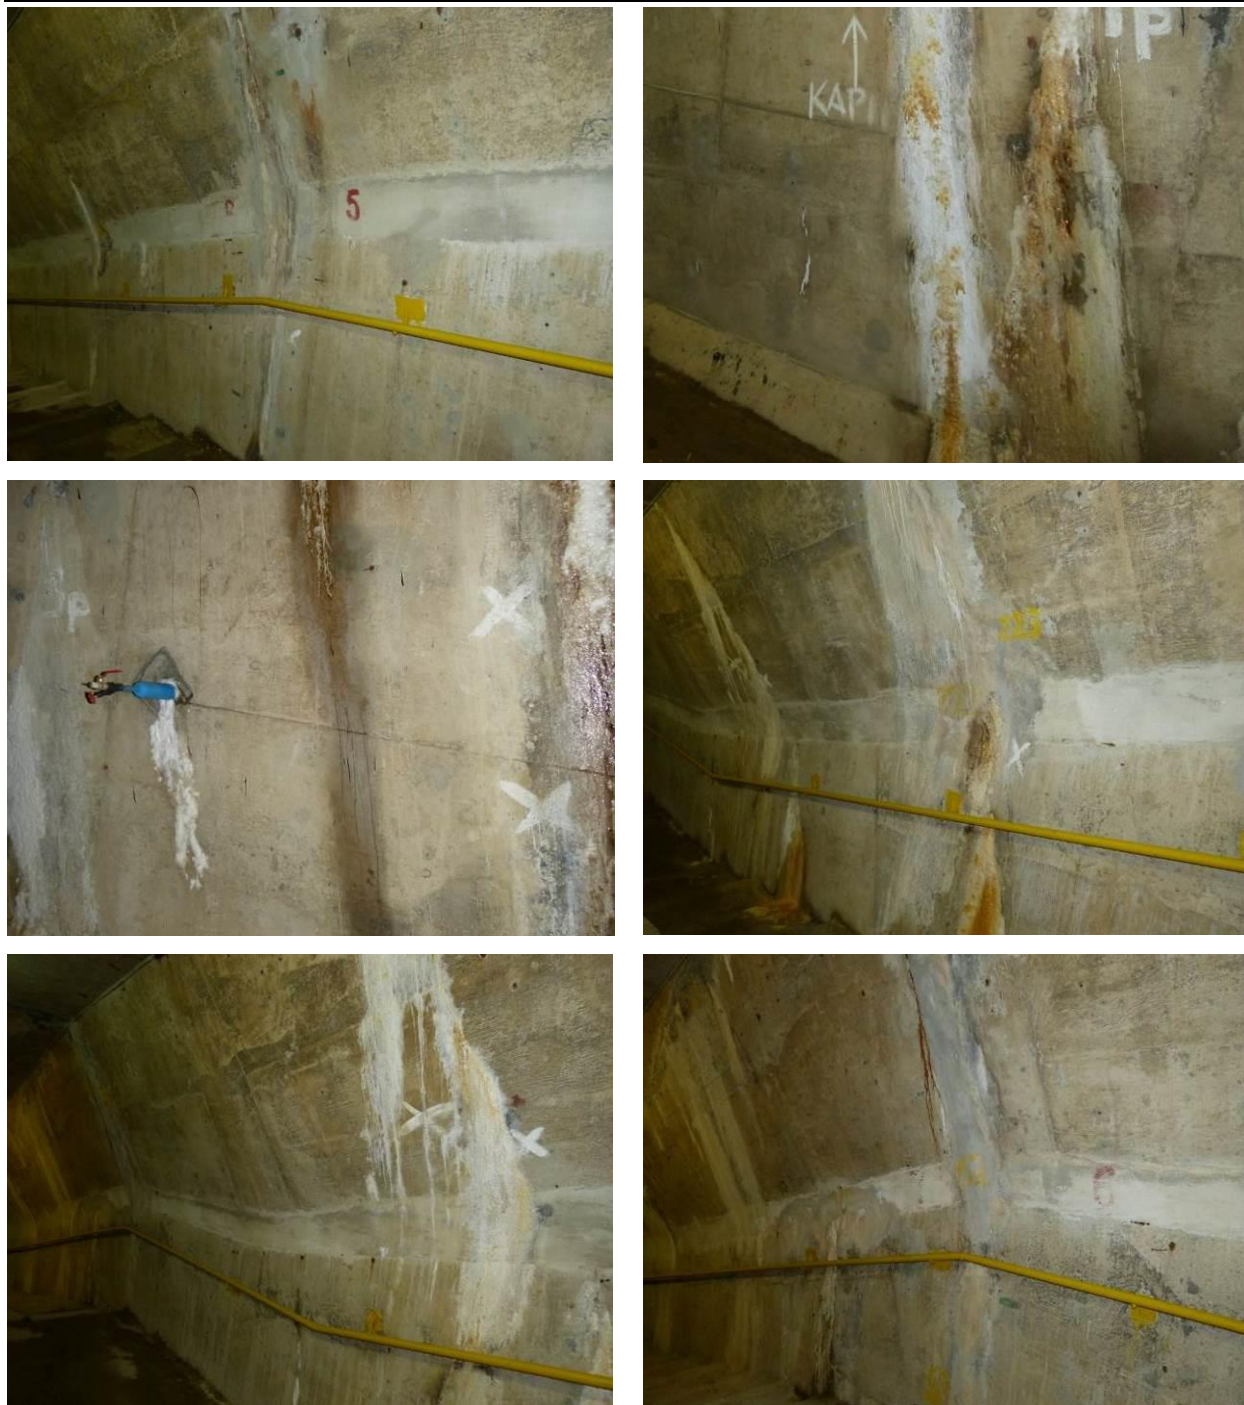
Fot. 3.6. Widok na stan techniczny sekcji nr 6 konstrukcji galerii kontrolno-zastrzykowej

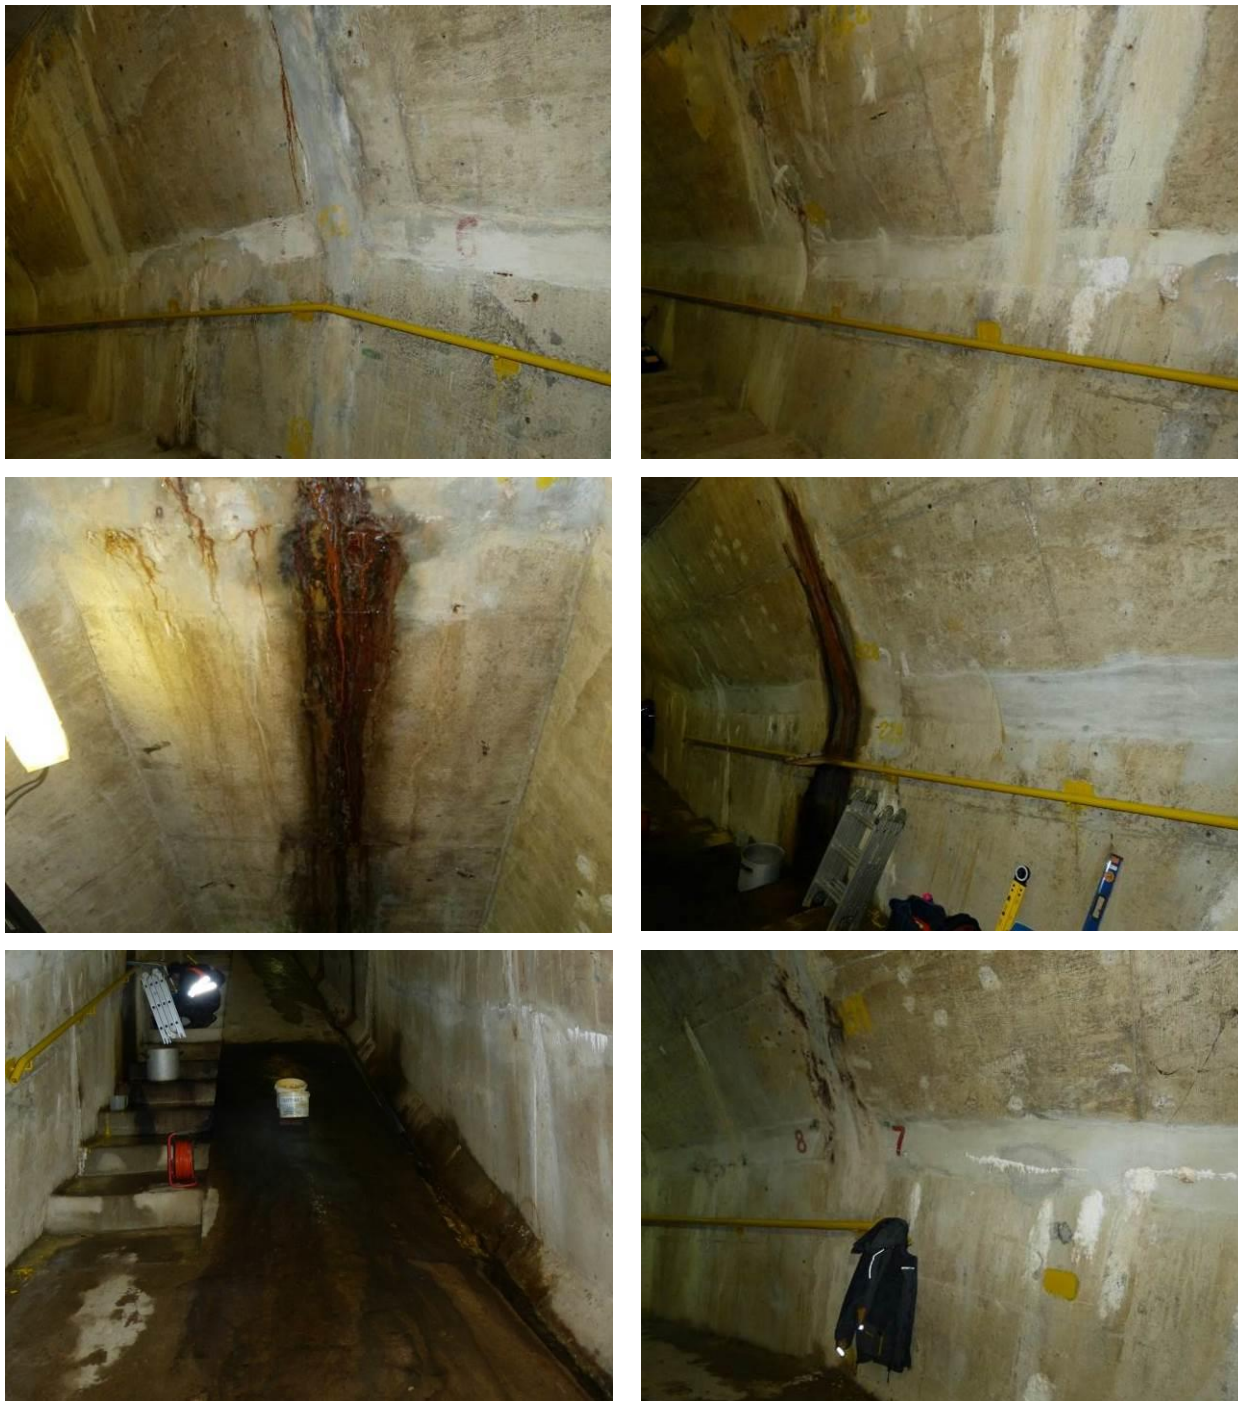
Fot. 3.7. Widok na stan techniczny sekcji nr 7 konstrukcji galerii kontrolno-zastrzykowej

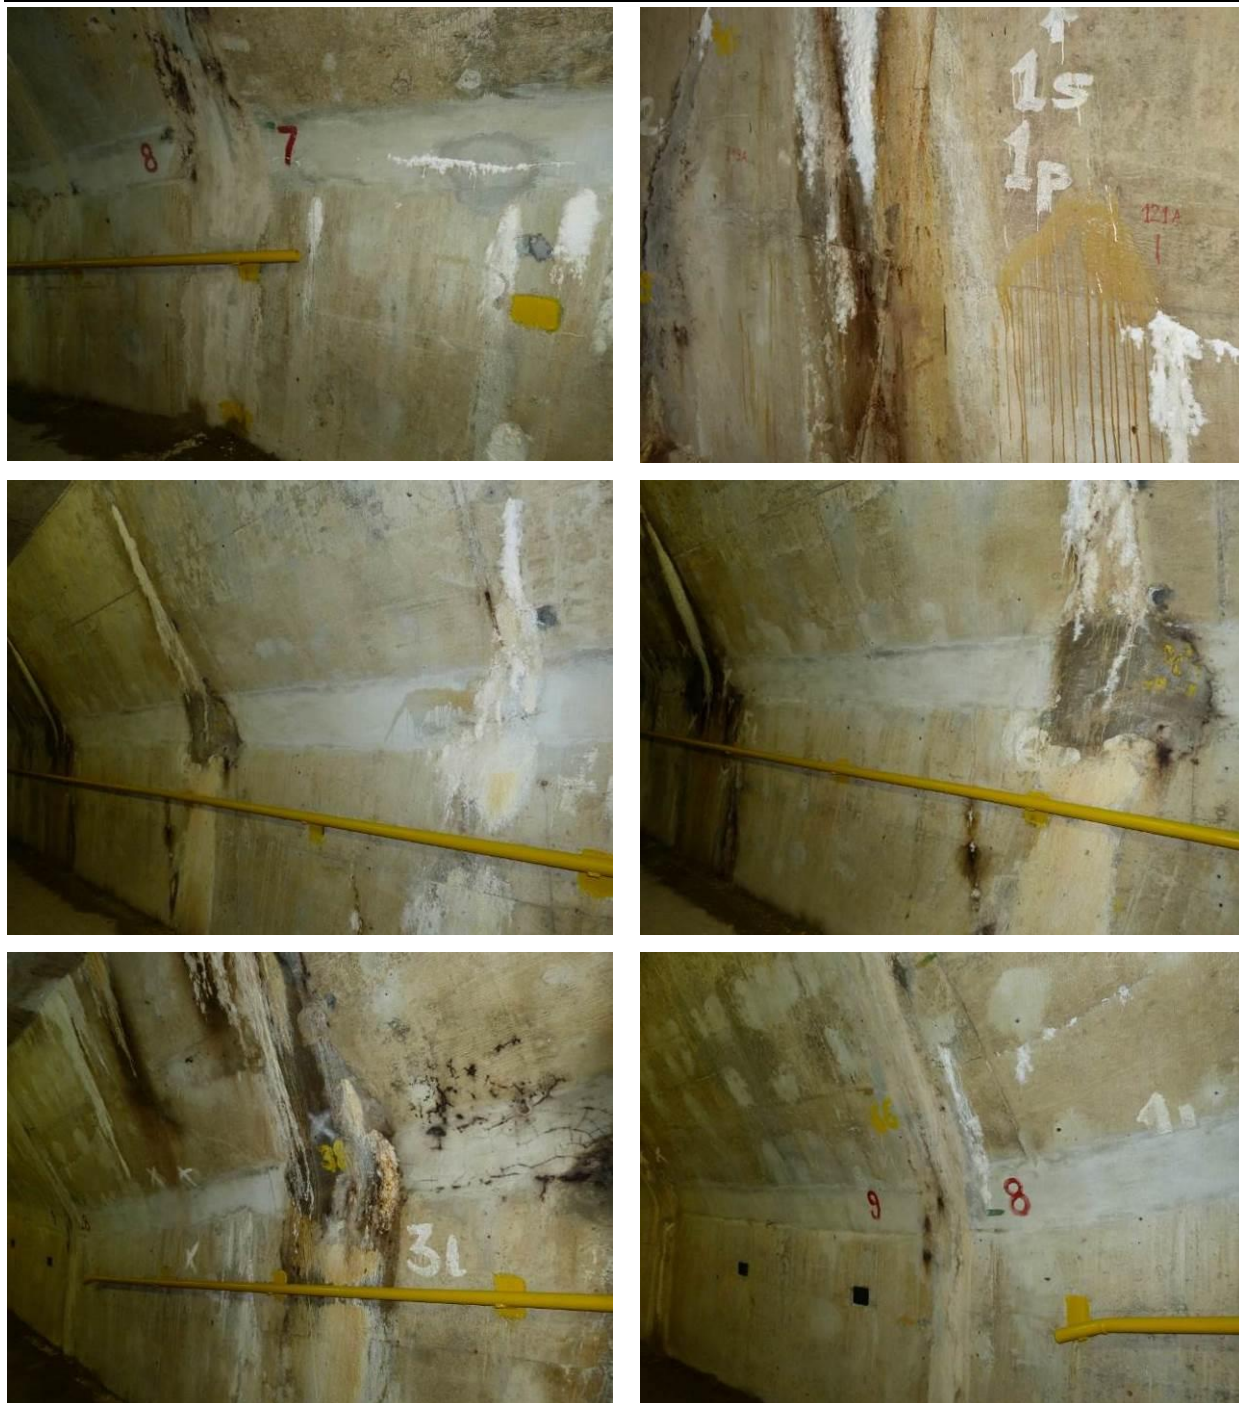
Fot. 3.8. Widok na stan techniczny sekcji nr 8 konstrukcji galerii kontrolno-zastrzykowej

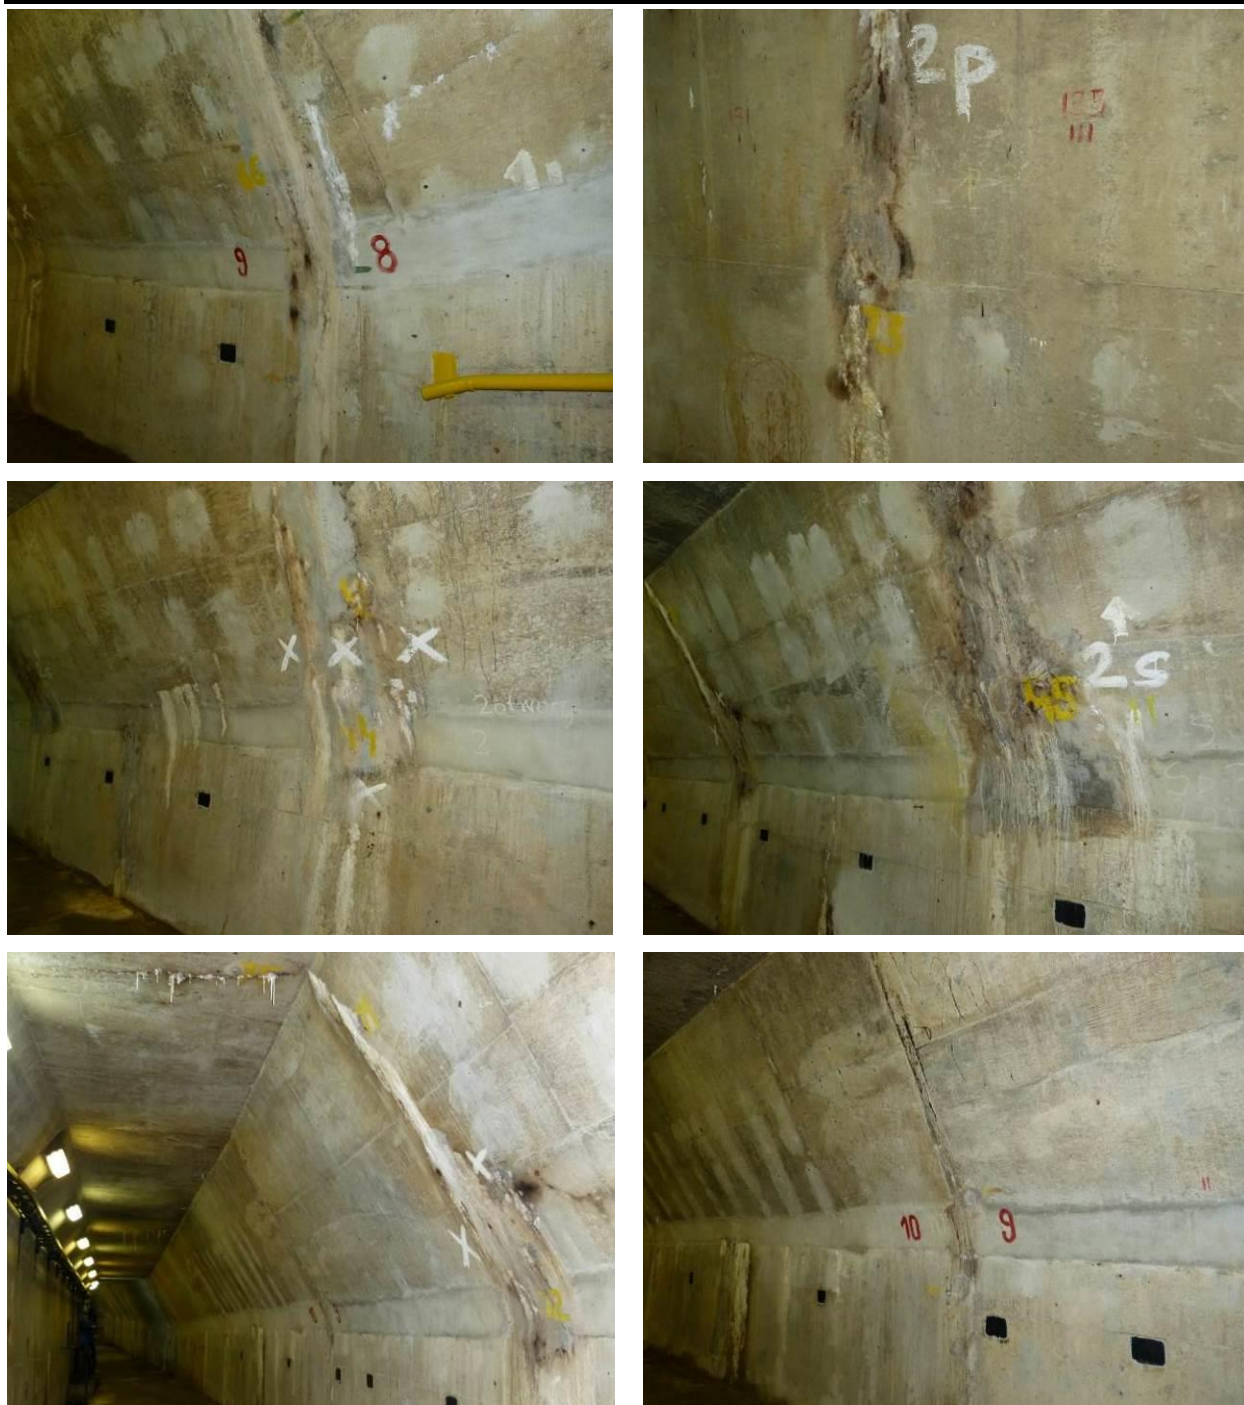
Fot. 3.9. Widok na stan techniczny sekcji nr 9 konstrukcji galerii kontrolno-zastrzykowej

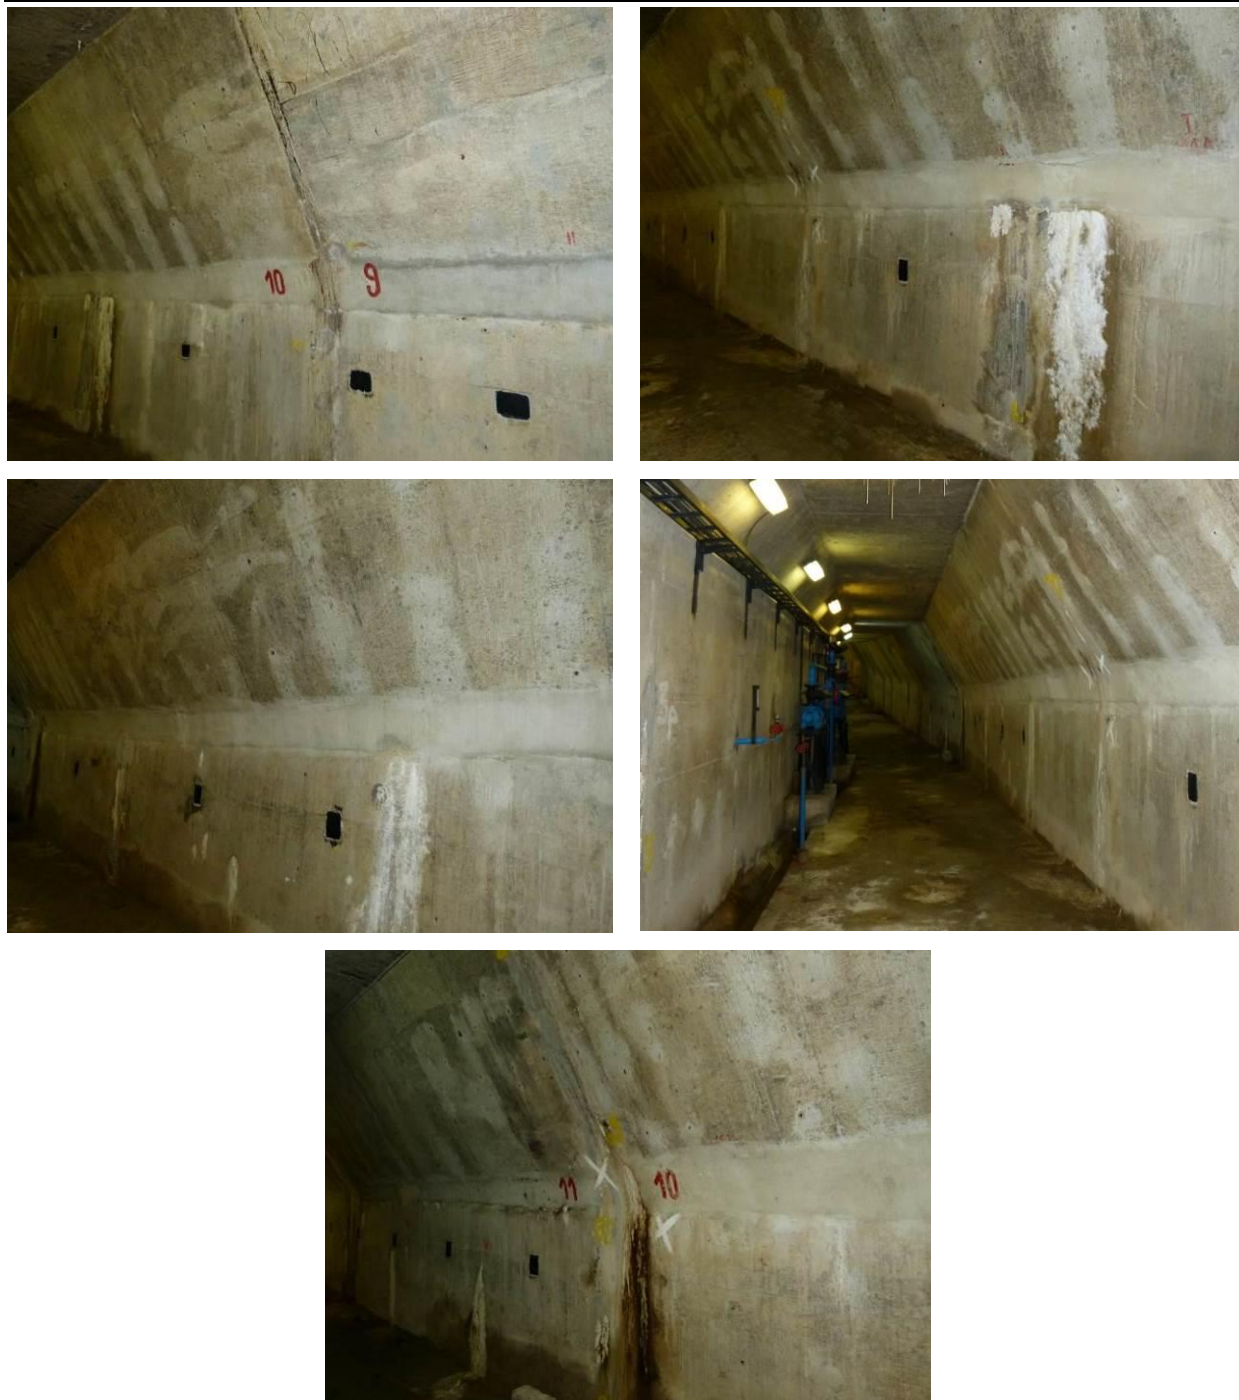
Fot. 3.10. Widok na stan techniczny sekcji nr 10 konstrukcji galerii kontrolno - zastrzykowej

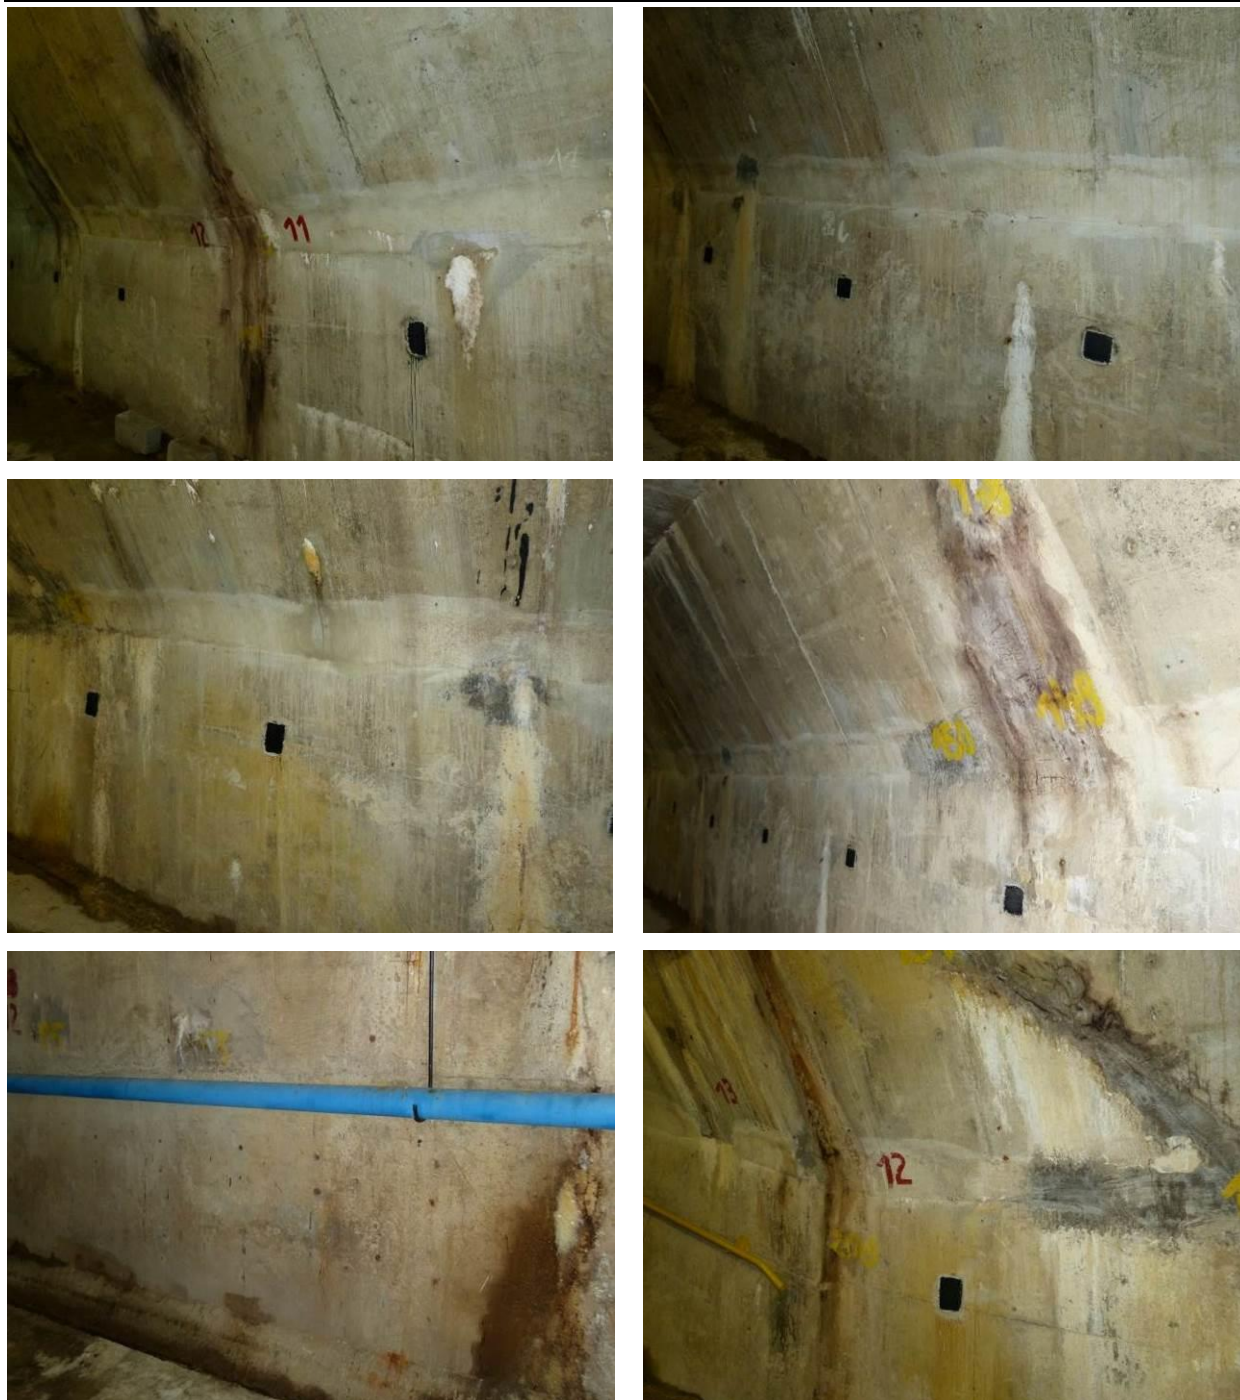
Fot. 3.12. Widok na stan techniczny sekcji nr 12 konstrukcji galerii kontrolno-zastrzykowej

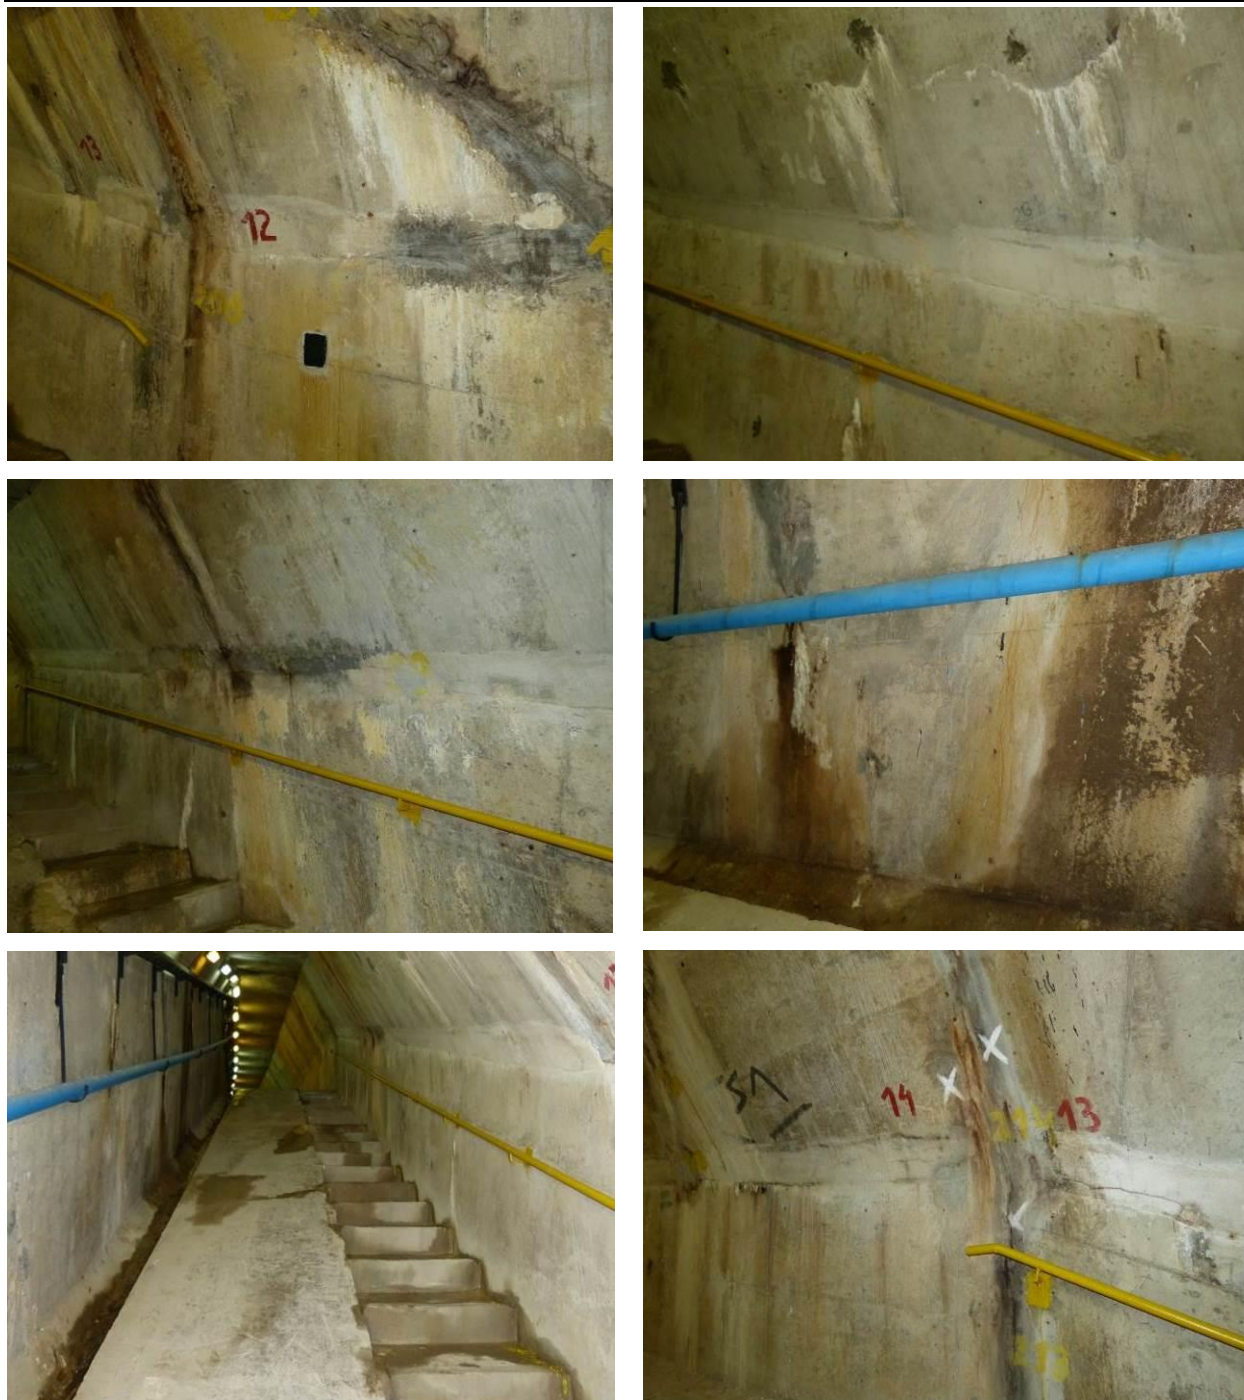
Fot. 3.13. Widok na stan techniczny sekcji nr 13 konstrukcji galerii kontrolno-zastrzykowej

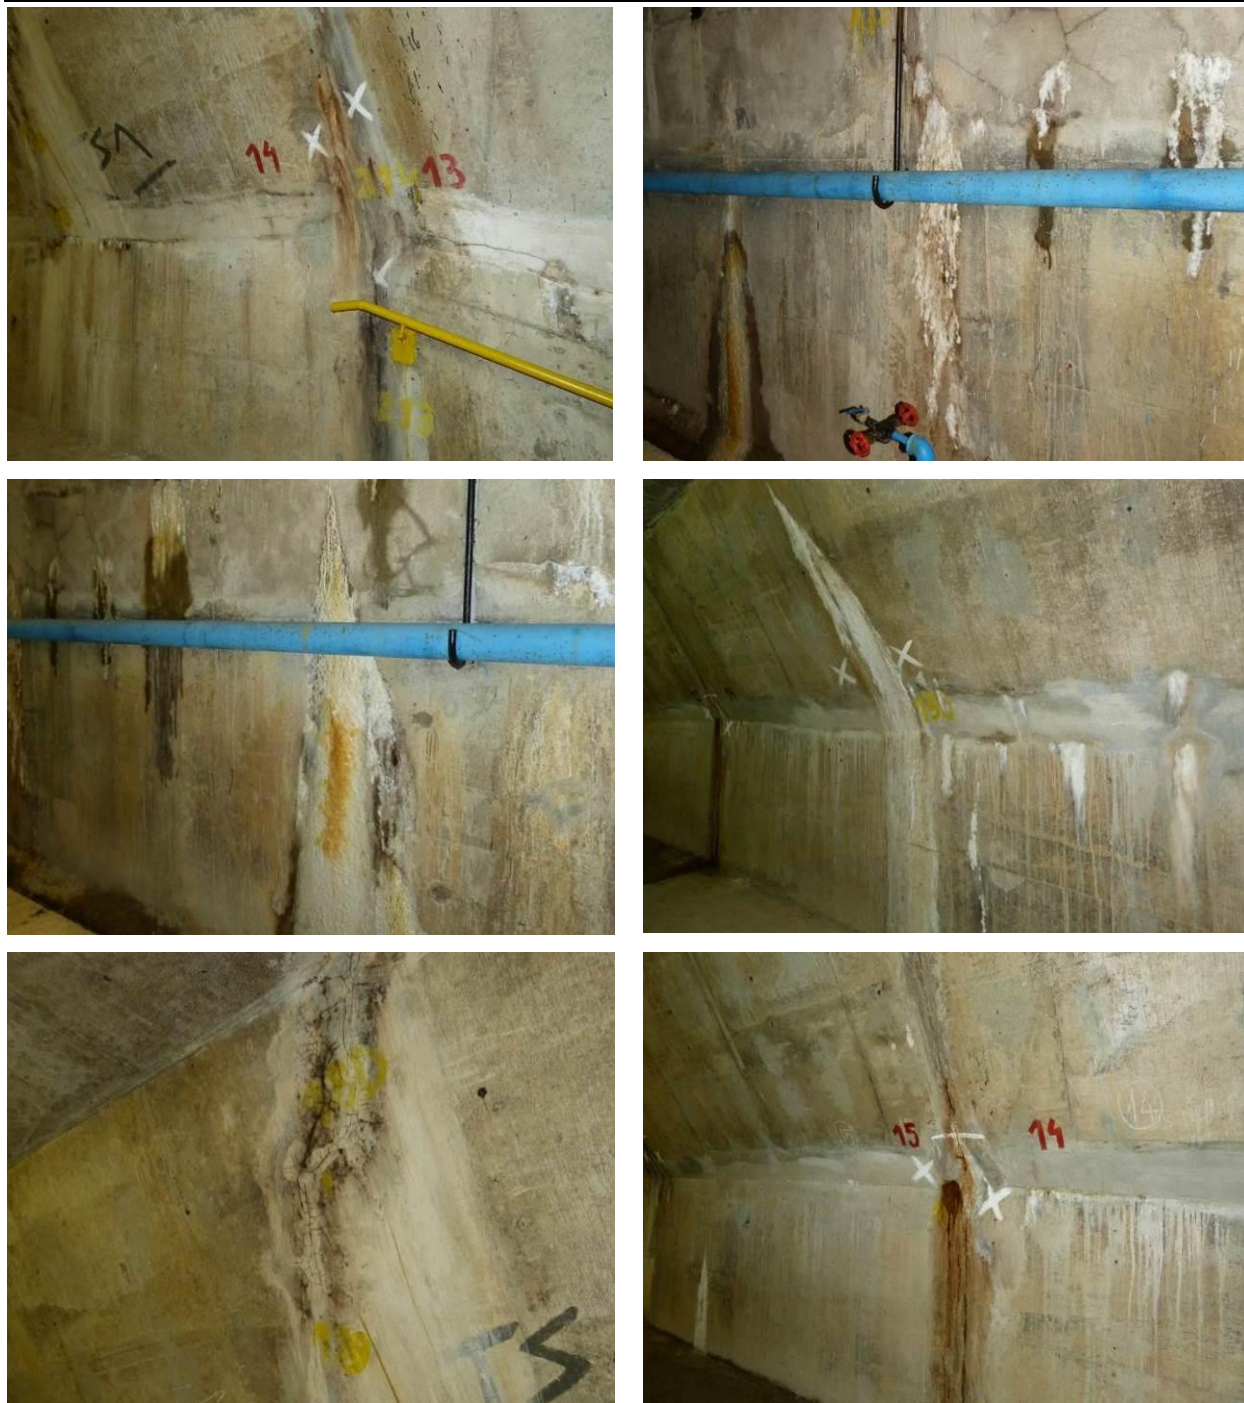
Fot. 3.14. Widok na stan techniczny sekcji nr 14 konstrukcji galerii kontrolno-zastrzykowej

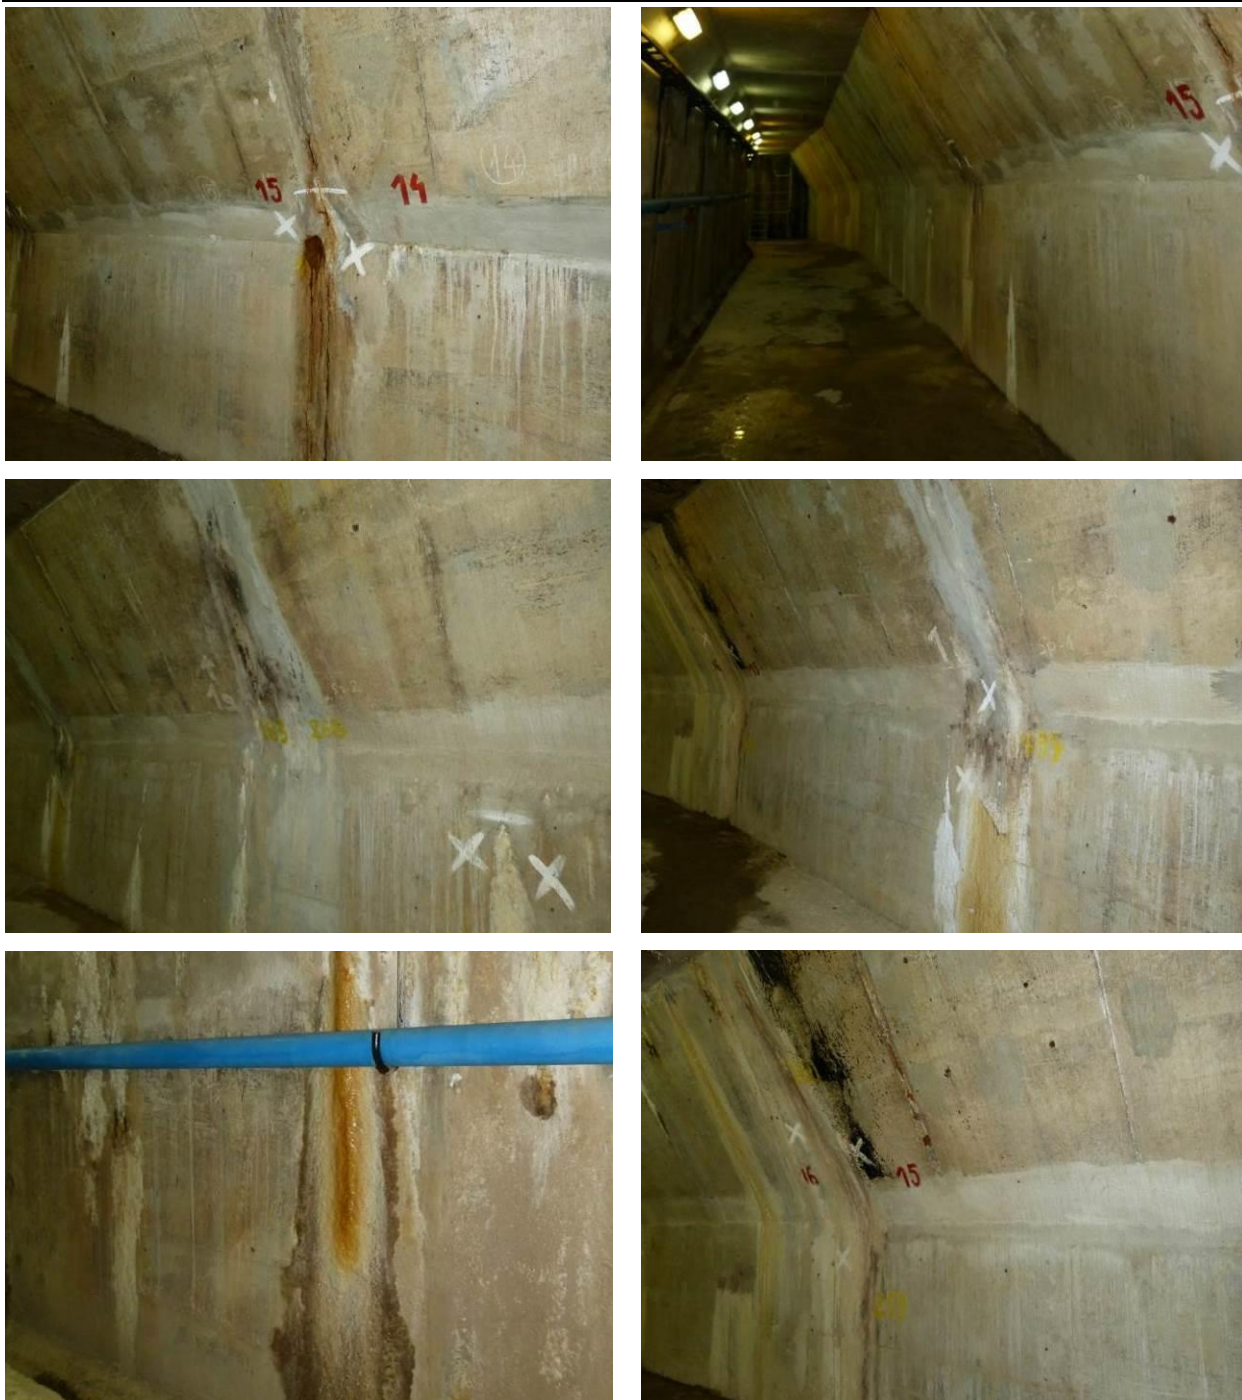
Fot. 3.15. Widok na stan techniczny sekcji nr 15 konstrukcji galerii kontrolno-zastrzykowej
