**EKSPERTYZA TECHNICZNA**  
**pn.: „Ustalenie przyczyn występowania wzmożonych**  
**wycieków w galerii kontrolno – zastrzykowej zbiornika**  
**wodnego Bukówka”**

Zamawiający: **Regionalny Zarząd Gospodarki Wodnej we Wrocławiu**  
**ul. Norwida 34, 50 - 950 Wrocław**  
Umowa: **nr T UW-3841.1.2017 z dnia 6 listopada 2017r.**  
Branża: **Hydrotechniczna**

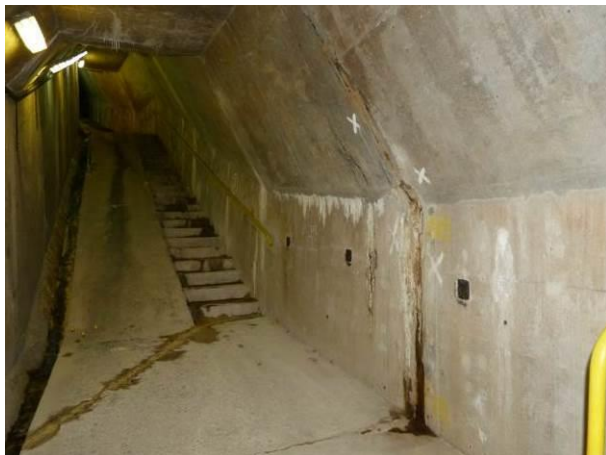
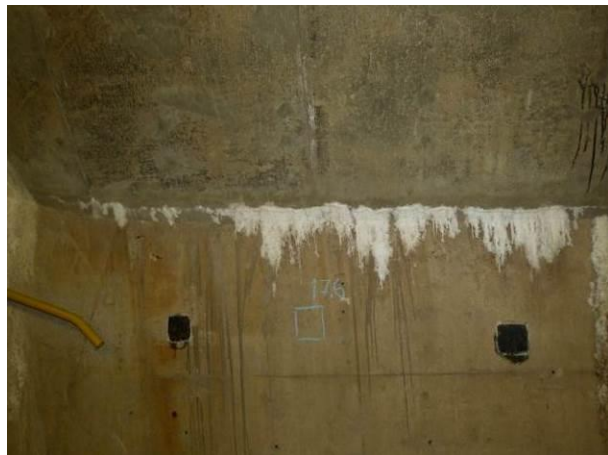
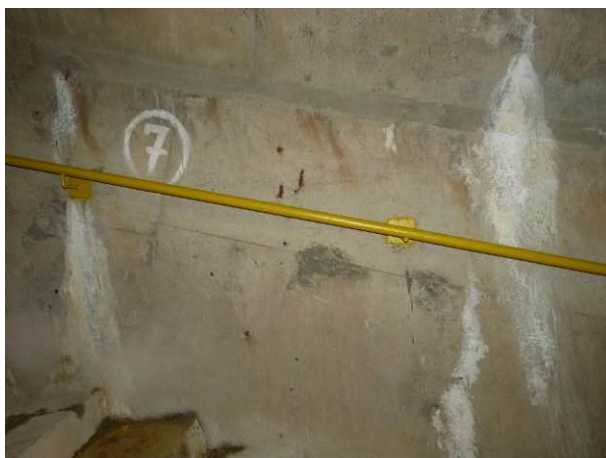
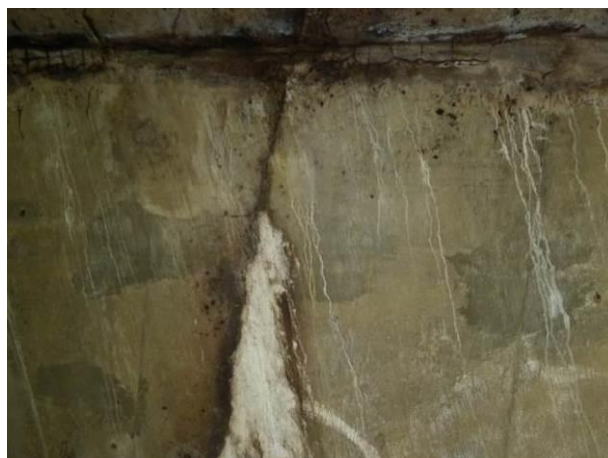
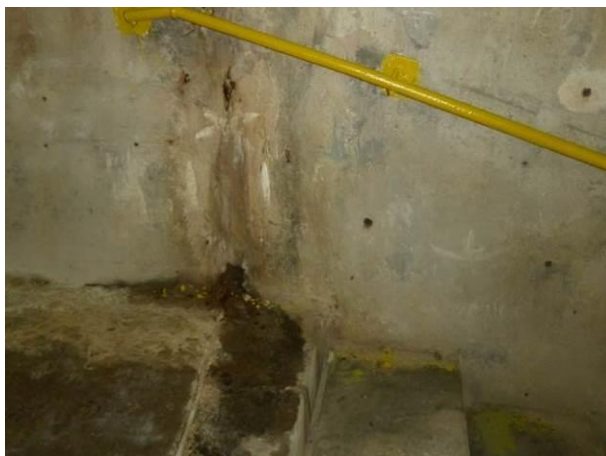
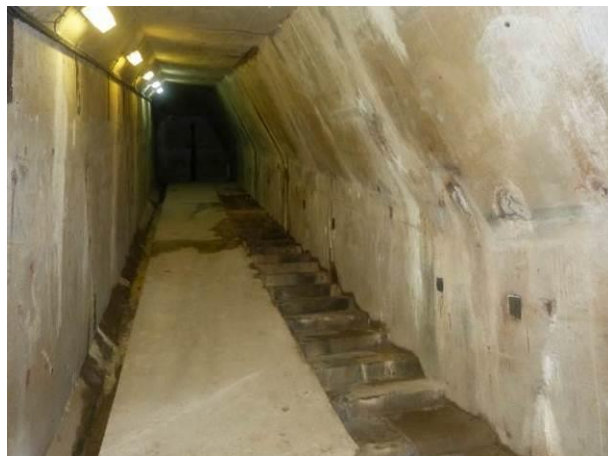
Fot. 3.18. Widok na stan techniczny sekcji nr 17 konstrukcji galerii kontrolno-zastrzykowej

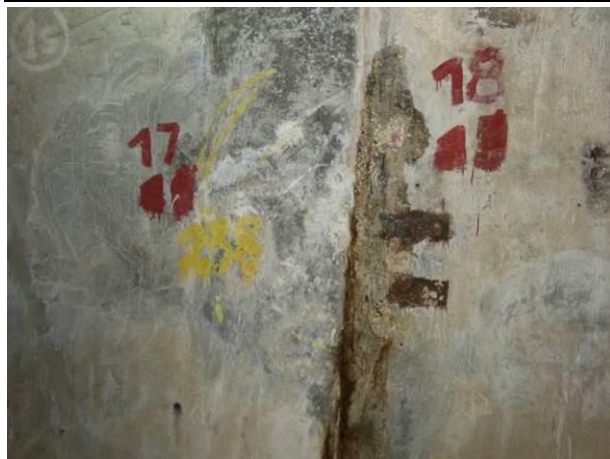
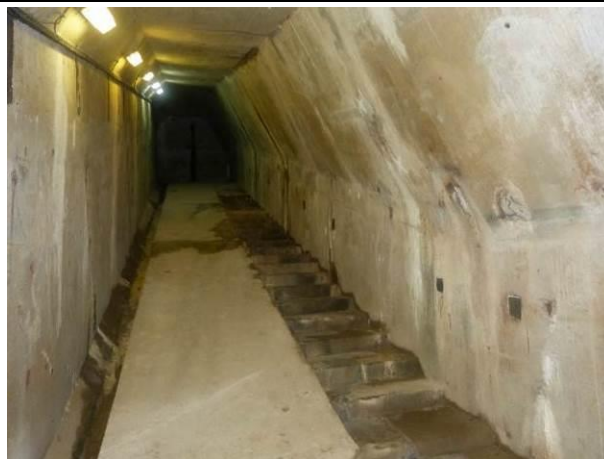
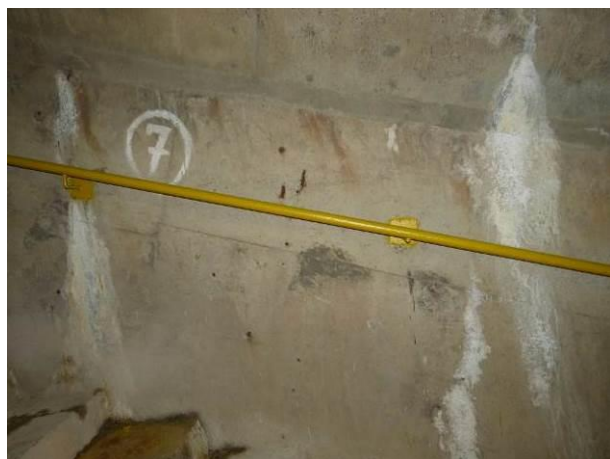
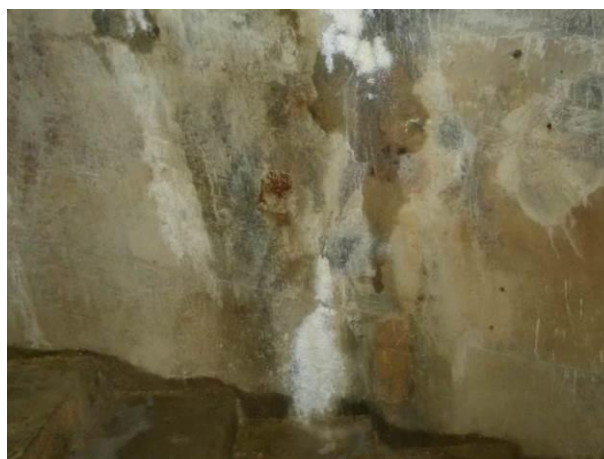
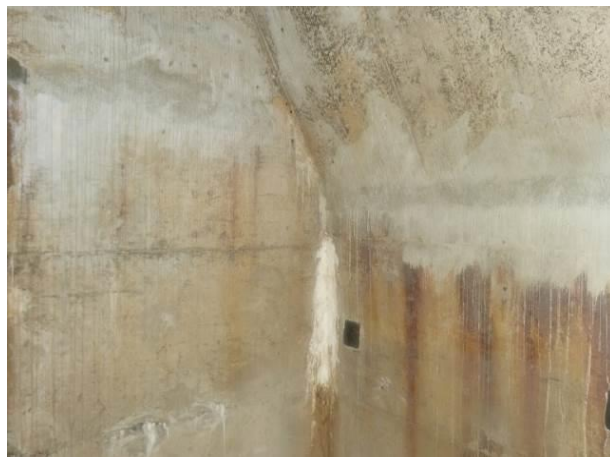
Fot. 3.19. Widok na stan techniczny sekcji nr 18 konstrukcji galerii kontrolno-zastrzykowej

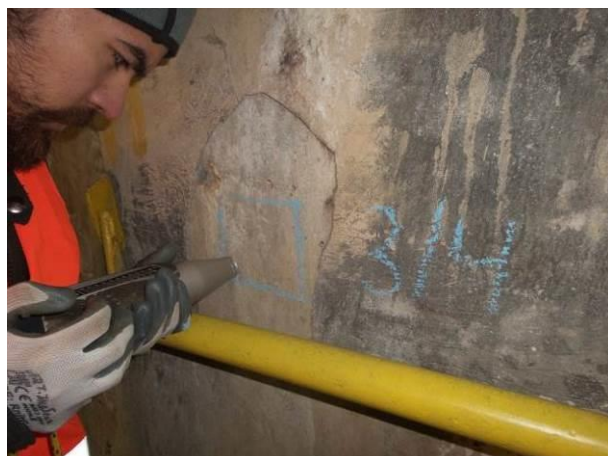
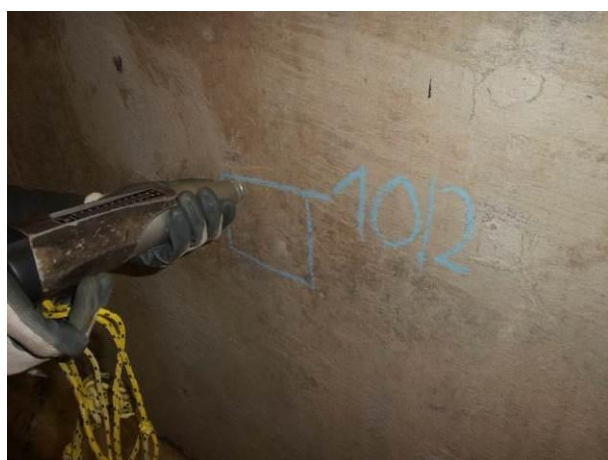
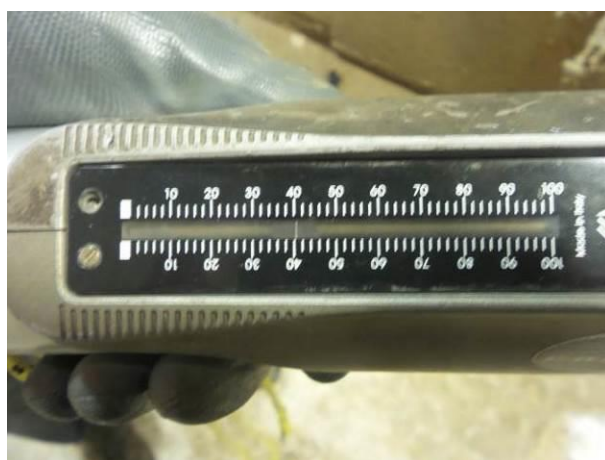
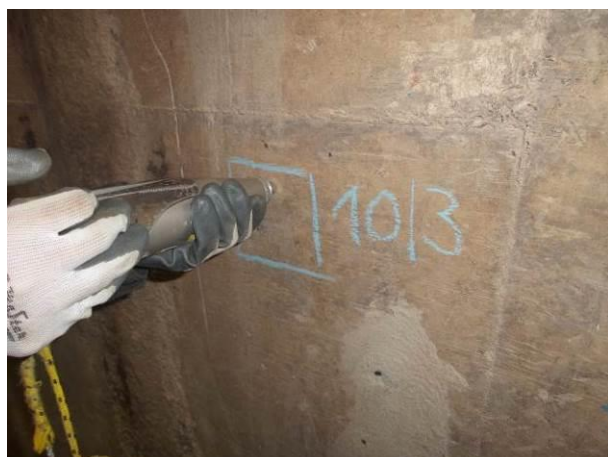
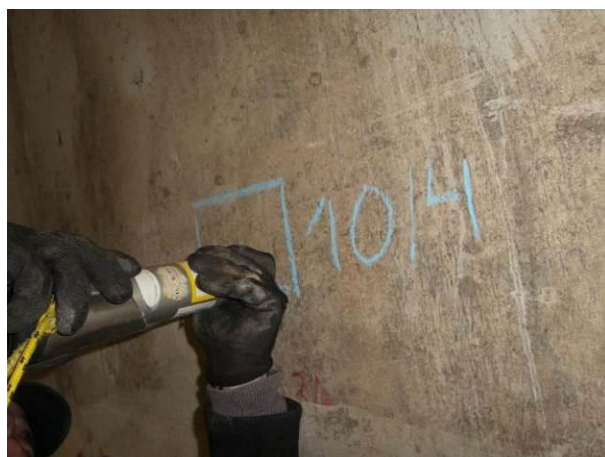
Odczytów liczby odbicia dokonano przy poziomym (od boku) i prostopadłym położeniu młotka do badanej powierzchni. Wybrana powierzchnia do badań charakteryzowała się możliwie brakiem uszkodzeń, nalotów oraz oznak skorodowania betonu. Do badań wyznaczono po 6 punktów na ścianach poszczególnych sekcji.

Fot. 4.1. Przykładowy widok na przebieg badań sklerometrycznych betonu

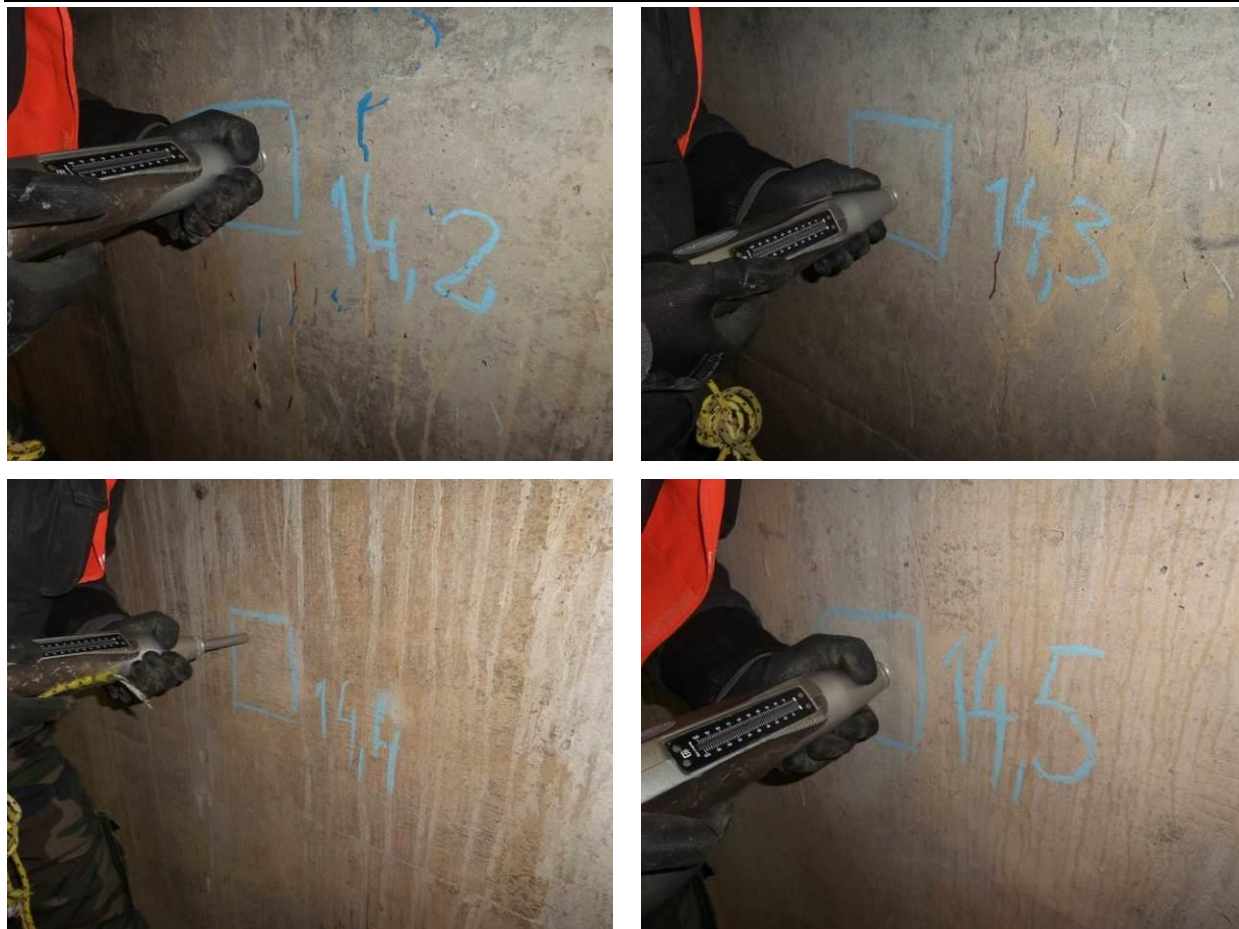
Fot. 4.2. Przykładowy widok na przebieg badań sklerometrycznych betonu

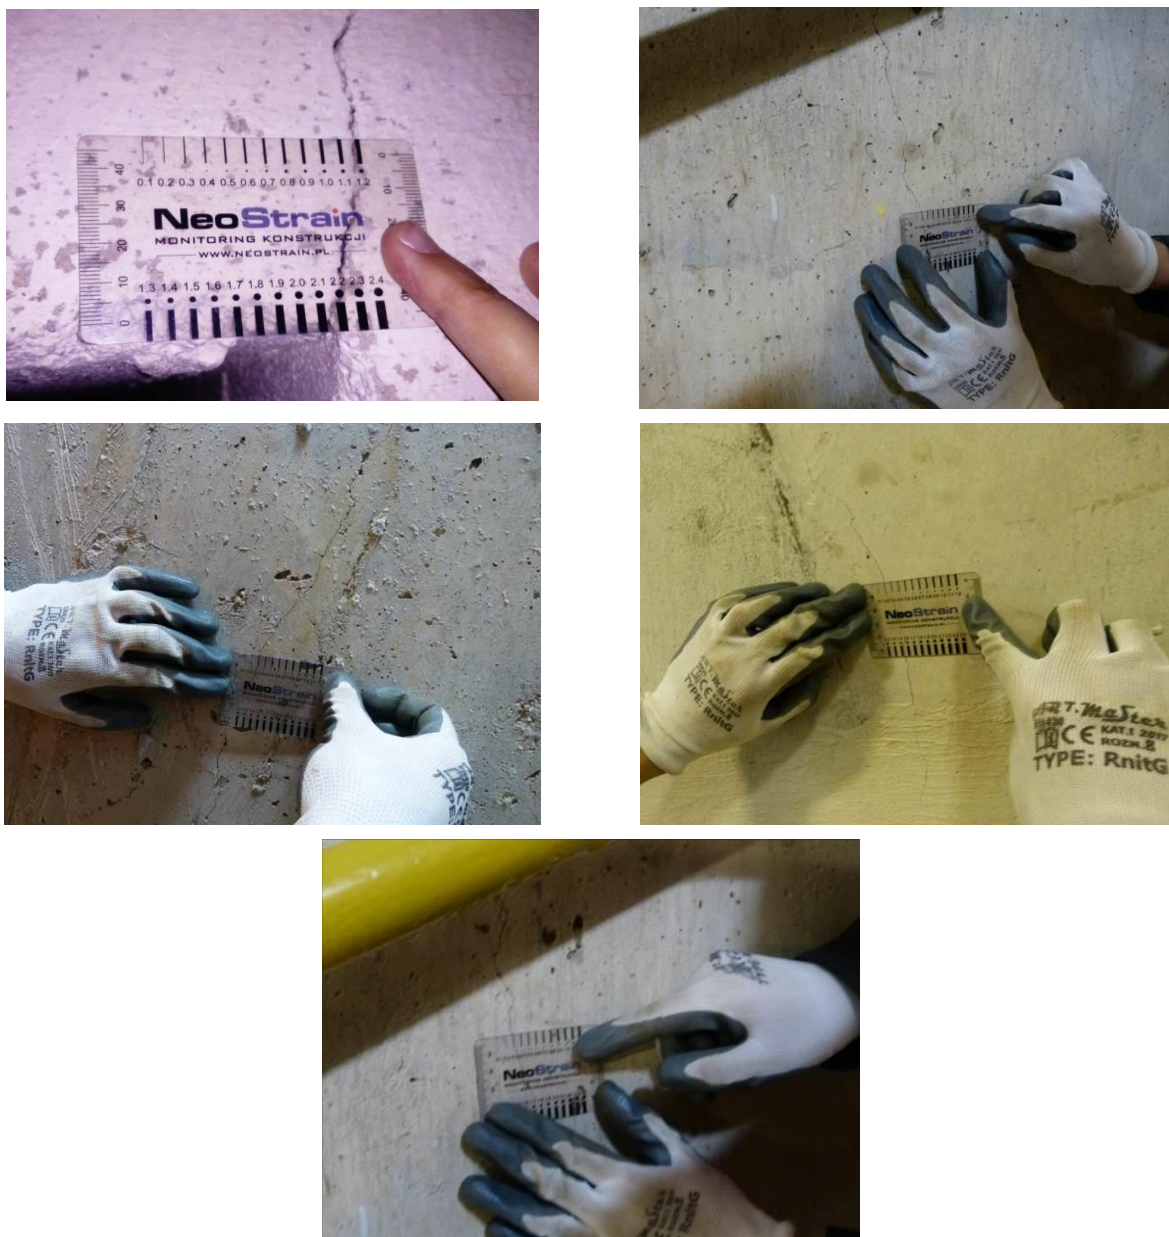
W miejscach dostępnych i możliwych do wykonania pomiaru sprawdzono rozwartości występujących nieciągłości materiałowych (rysy, spękania) z wykorzystaniem wzorników rozwartości. Na podstawie pomiarów stwierdzono liczne zarysowania żelbetowej konstrukcji o następujących rozwartościach: 1,2mm; 0,2mm; 0,4mm; 0,2mm; 0,3mm.

Fot. 4.3. Przykładowy widok pomiaru rozwartości występujących zarysowań

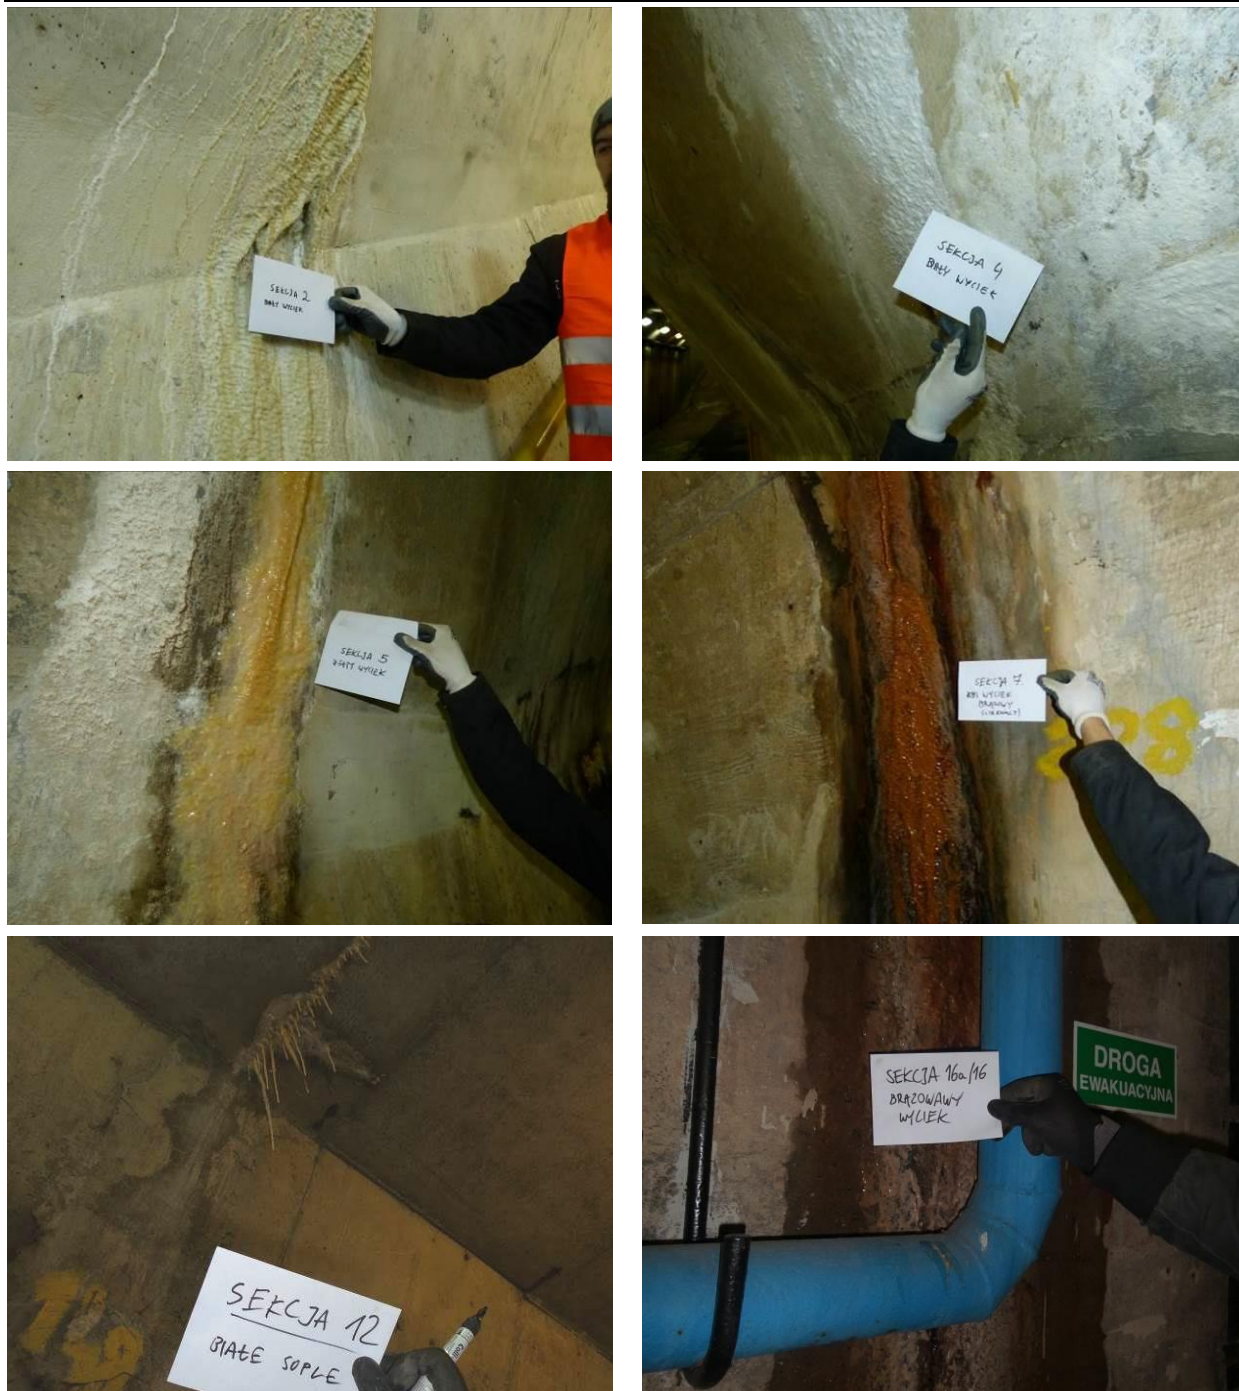
L.p	Sekcja	Ocena organoleptyczna nacieku
1	2	Biały wykwit o lekkim zabarwieniu brązowym
2	4	Biały wykwit
3	5	Wykwit o zabarwieniu brązowym
4	7	Gęsty brązowy wykwit z cieknącej rysy
5	12	Biały wykwit w postaci stalaktytów o lekkim zabarwieniu brązowym
6	16	Wykwit o zabarwieniu brązowym
7	16a/16	Wykwit o zabarwieniu brązowym

Fot. 4.4. Zacieki, z których pobrano próbki do badań

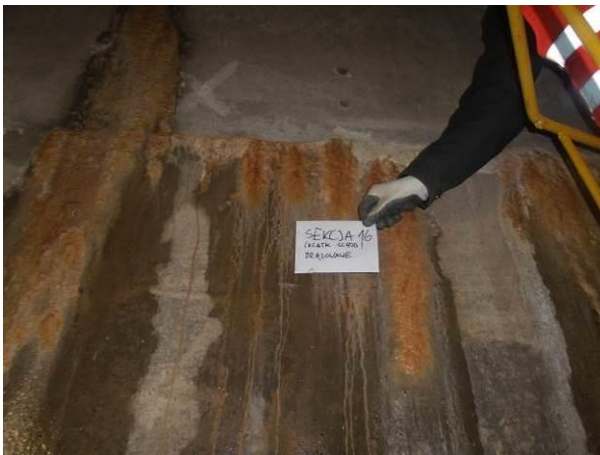
Fot. 4.5. Zaciek, z którego pobrano próbki do badań

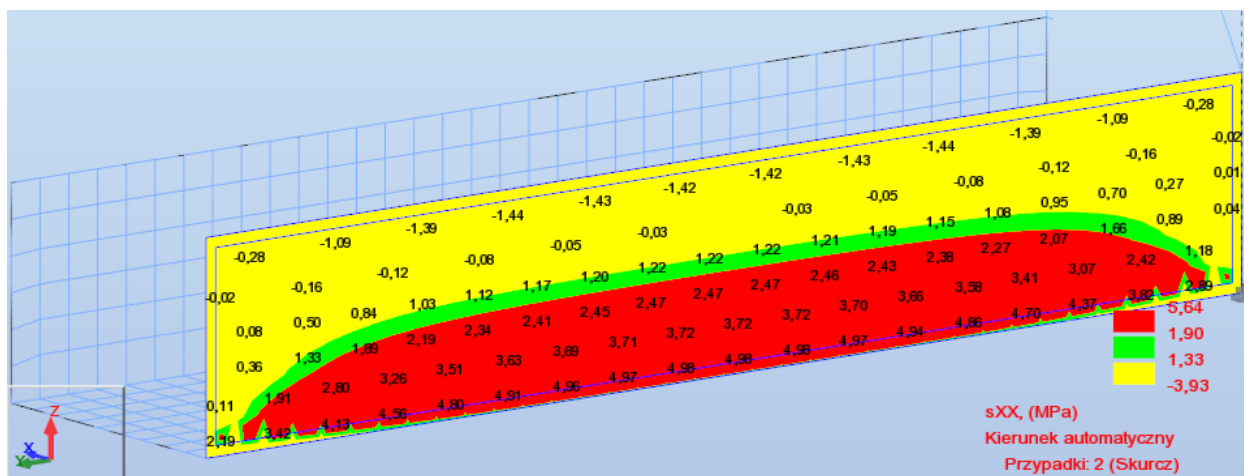
W celu oceny zagrożenia powstania rys/szczelin w ścianie fundamentowej (w fazie jej realizacji) od naprężeń termiczno-skurczowych, przeprowadzono stosowną analizę z uwzględnieniem ekwiwalentnej temperatury określonej powyżej. Na zaprezentowanych poniżej mapach naprężeń rozciągających, kolorem czerwonym oznaczono zakres gdzie wielkość naprężeń przekracza średnią wytrzymałość betonu na

rozciągania ( $f_{ctm} = 1,9 \text{ MPa}$ ), kolorem zielonym– zakres gdzie naprężenia przekraczają wczesną wytrzymałość betonu na rozciąganie ( $0,7f_{ctm} = 1,33 \text{ MPa}$ ). Największe naprężenia rozciągające o wartości  $\sim 5,0 \text{ MPa}$  odnotowano w fazie I w strefie połączenia ściany z płytą denną. W strefie oznaczonej kolorem żółtym występują naprężenia rozciągające o wartościach mniejszych niż wytrzymałość betonu na rozciąganie oraz naprężenia ściskające, co mogłoby sugerować, że w tej strefie zarysowania nie powinny wystąpić. W przedmiotowej konstrukcji zinwentaryzowano jednak wiele rys/szczelin sięgających do korony ścian oraz przechodzących na strop. Fakt postępującej propagacji rys/szczelin ku górze związany jest z niedostateczną ilością zbrojenia poziomego w dolnych partiach ścian (co wykazane zostanie w dalszej części opracowania), które zapewniłoby zrównoważenie sił poziomych generowanych przez oddziaływania termiczno-skurczowe. Siła pozioma nie przejęta przez odpowiednie zbrojenia w dolnych partiach ścian powoduje powstanie naprężeń rozciągających o znacznych wartości w wyższych jej partiach przyczyniając się do postępu zarysowania, aż do pełnej wysokości ściany łącznie ze stropem.

Rys. 5.3 Naprężenia w I fazie betonowania – analizowany dolny fragment ściany nad płytą denną

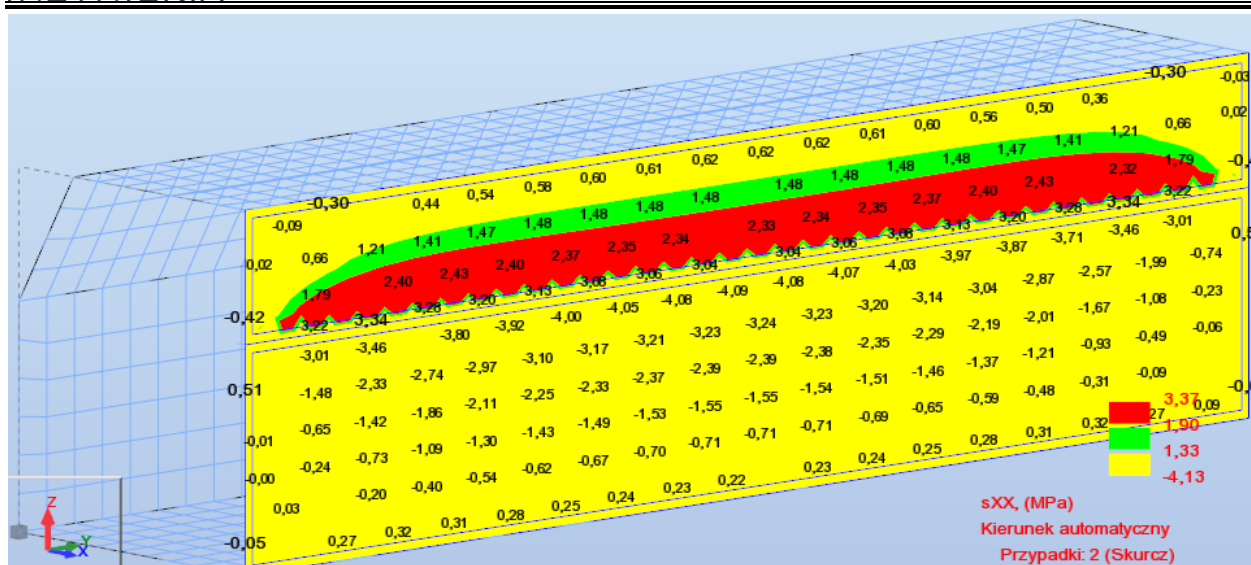
Rys. 5.4 Naprężenia w II fazie betonowania – analizowany górny fragment ściany powyżej przerwy technologicznej
