**OPINIA TECHNICZNA
C-C/058/22**

- Dotyczy:** *Samochód osobowy Fiat Seicento
Nr identyfikacyjny VIN: ZFA18700000985310
Nr rejestracyjny: DW 9AJ65*
- Zleceniodawca:** *Państwowe Gospodarstwo Wodne Wody Polskie
ul. Żelazna 59A
00-848 Warszawa
NIP 5272825616
Odbiorca/miejsce dostawy:
Państwowe Gospodarstwo Wodne Wody Polskie
Zarząd Zlewni w Lesznie
ul. Chociszewskiego 12
64-100 Leszno*
- Zakres opinii:** *Określenie stanu technicznego
oraz wycena wartości pojazdu*

Opinia techniczna nr C-C/058/22

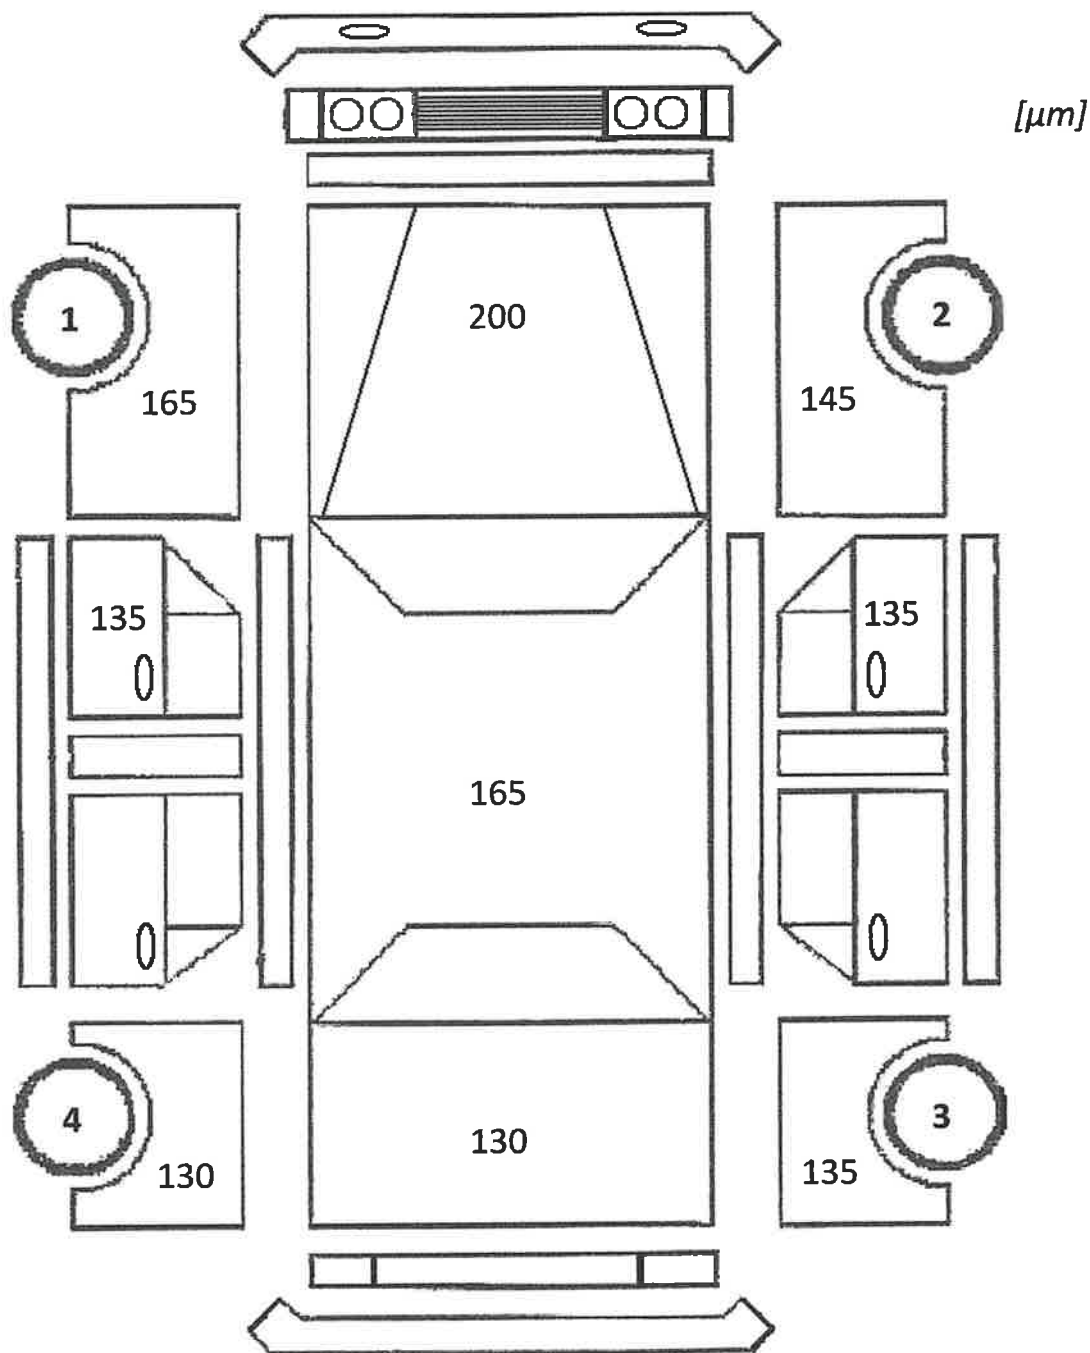
POMIAR GRUBOŚCI POWŁOKI LAKIEROWEJ I OGUMIENIA

- **Nadwozie** – nadwozie pojazdu ze śladami dłuższego czasu nieużytkowania w stanie technicznym i wizualnym poniżej przeciętnej. Podczas oględzin przeprowadzono badanie powłoki lakierowej (wynik w załącznikach). Stwierdzono nadmierną jej grubość na pokrywie komory silnika, świadczącą o przeprowadzaniu jej naprawy. Oględziny ujawniły również:
 - i. zderzak przedni – pęknięty, (fot 11),
 - ii. znaczek firmowy – uszkodzenie/brak, (fot 1,4),
 - iii. pokrywa komory bagażnika – korozja, (fot 12),
 - iv. próg L + P – korozja, (fot 13,14),
 - v. podłoga – korozja, (fot 15),
 - vi. drzwi L – zarysowane (fot 22),
 - vii. błotnik TL – zarysowany/wgnieciony (fot 22),

Lp.	Marka/model/rozmiar ogumienia	Wysokość rzeźby bieżnika [mm]
1	Dębica Passio 145/70 R13	5,0
2	Dębica Passio 145/70 R13	5,0
3	Dębica Navigator 145/70 R13	4,0
4	Dębica Navigator 145/70 R13	4,0
