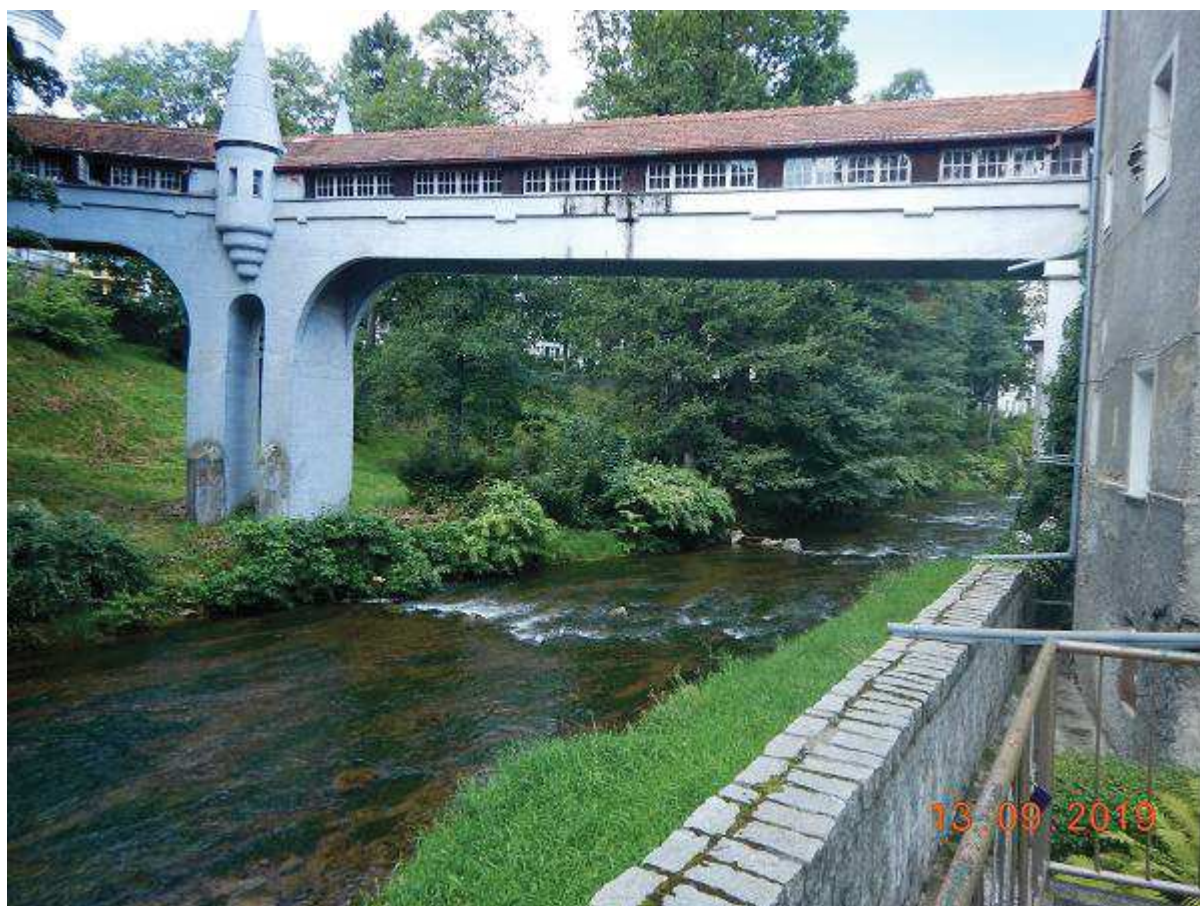
Fot. 68 Most M-29 w km 24+500 widok od górnej wody. Brak działai

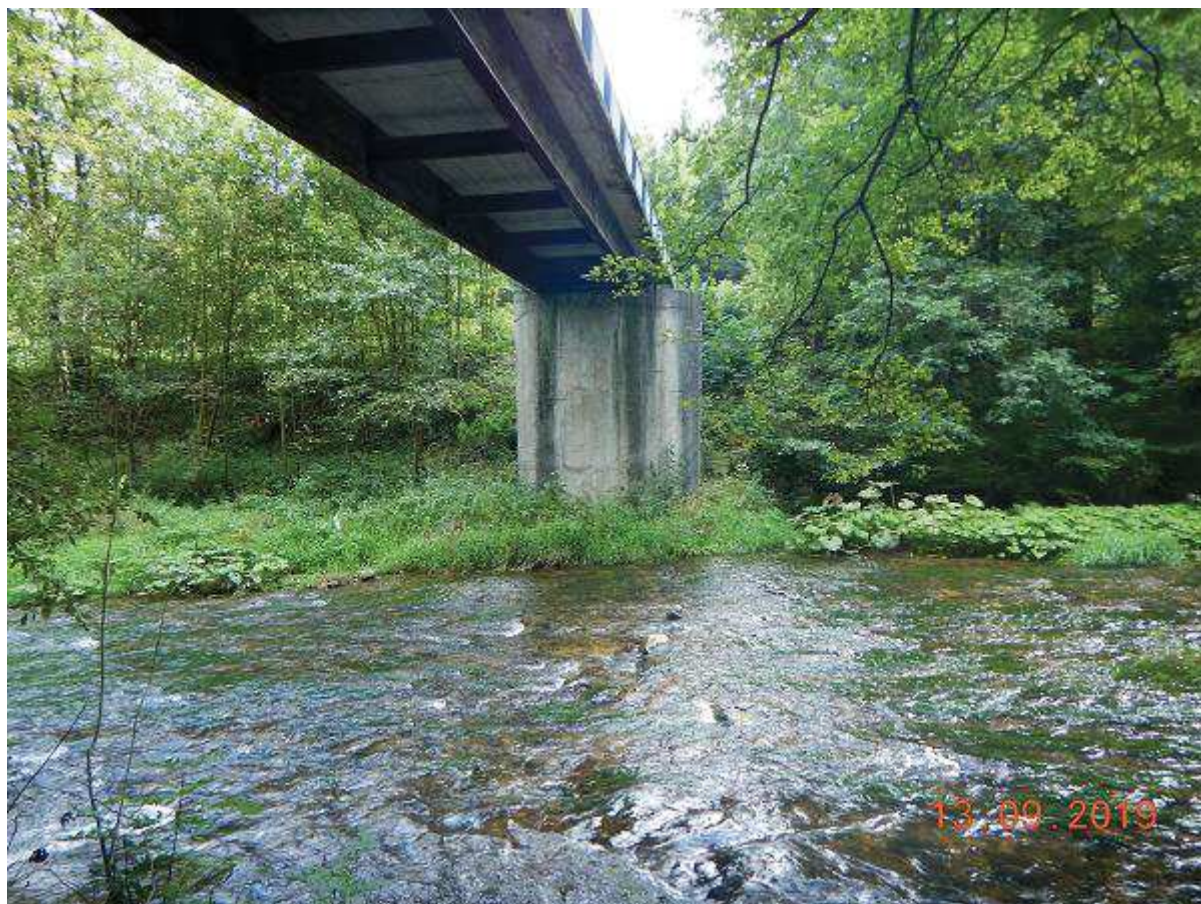
*Fot. 80 Most M-31 w km 25+261. Widok na brzeg prawy - brak działań*
