Remont odc. ujściowego  
pot. Wądół

Biała Łądecka - Łądek-Zdrój  
Arkusz 7  
Skala: 1:1 000  
Data: 10.2019

Załącznik 4

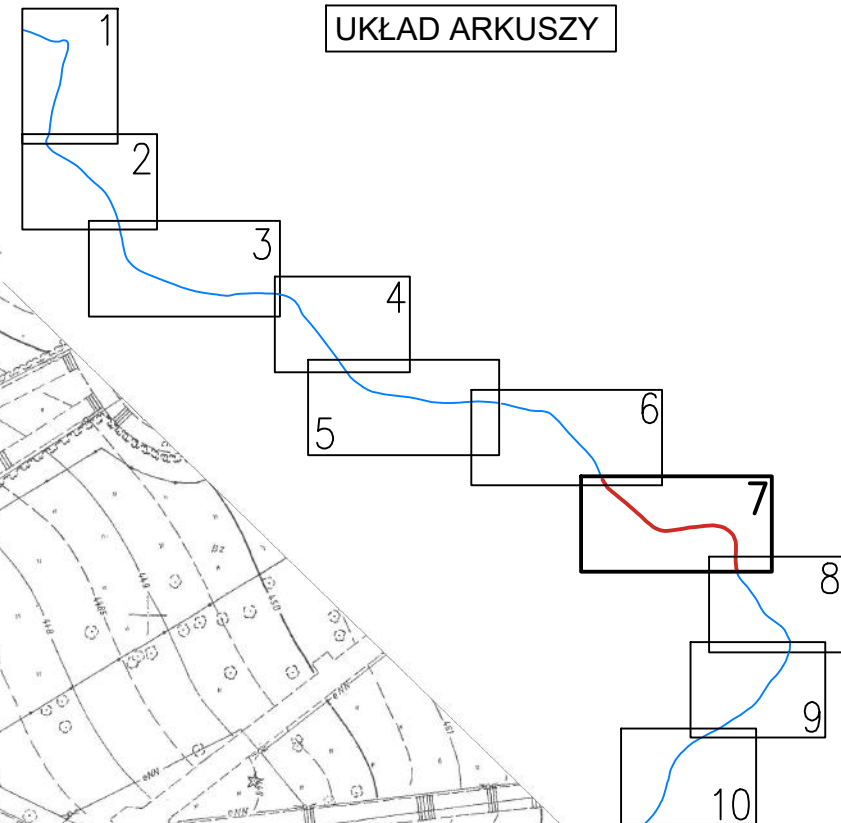
Fot.53  
Reprofilacja muru kamiennego

Fot.54  
Reprofilacja brzegowego muru  
kamiennego wraz z odsadzką

Fot.55,56,57  
Wzmocnienie umocnień  
dennych w stopie filara

Fot.58  
Reprofilacja muru kamiennego  
z usunięciem odsypiska w stopie

Fot.60  
Rozbiórka muru brzegowego i budowa  
nowego niskiego muru korytowego dla  
poszerzenia przekroju koryta pod mostem  
Budowa ciągów schodów do koryta

Fot.61  
Wzmocnienie konstrukcji muru  
wraz z jego reprofilacją

Fot.61,62  
Reprofilacja dolinowego  
muru kamiennego

Fot.62,63  
Reprofilacja brzegowego muru  
kamiennego wraz z odsadzką w dnie

Fot.59  
Reprofilacja muru kamiennego  
wraz z odsadzką w dnie

Fot.64  
Remont odc. ujściowego  
pot. Przyrwa

Fot.65,66  
Udrożnienie światła mostu i wzmocnienie  
umocnień dennych filara i przyczółków

Fot.66  
Skucie skały w stopie skarpy  
z budową muru brzegowego
